Visite maintenance GRENOBLE

Date: 19/11/2024

Nom client: VERCELLINO MSV

ville: IZEAUX

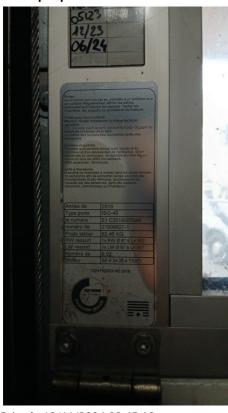
Photo plaque:

Etat : Rien à signaler le jour de la visite. Fonctionnement ok

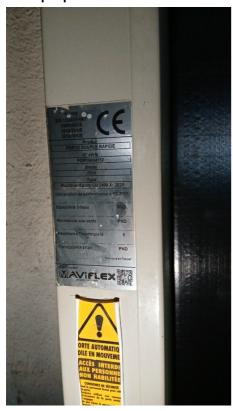
Photo plaque :

Etat : Rien à signaler le jour de la visite. Fonctionnement ok

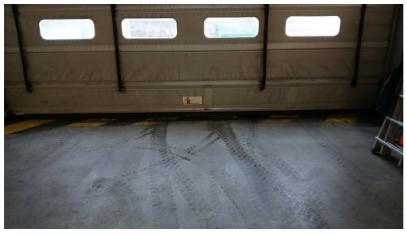
Photo marquage au sol:

ANOMALIE SEC RID RAP VOR PAC COU COF PBA: Usure du marquage au sol

Longueur marquage au sol: 4500

Anomalie / composant autres : usure marquage au sol à refaire

Etat: Travaux à prévoir

Temps de travail estimé pour la remise en état de l'équipement : 1h

Hauteur de nacelle nécessaire pour les travaux : Pas de nacelle

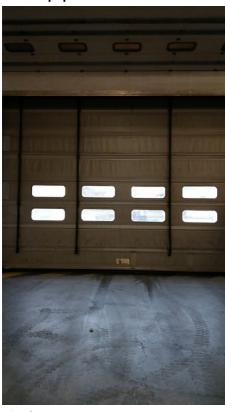
Photo équipement :

Etat : Rien à signaler le jour de la visite. Fonctionnement ok

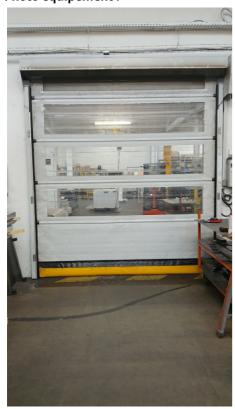
Photo équipement :

Etat : Rien à signaler le jour de la visite. Fonctionnement ok
