Visite maintenance GRENOBLE

Nom client : RECTOR LESAGE

Ville : VOREPPE

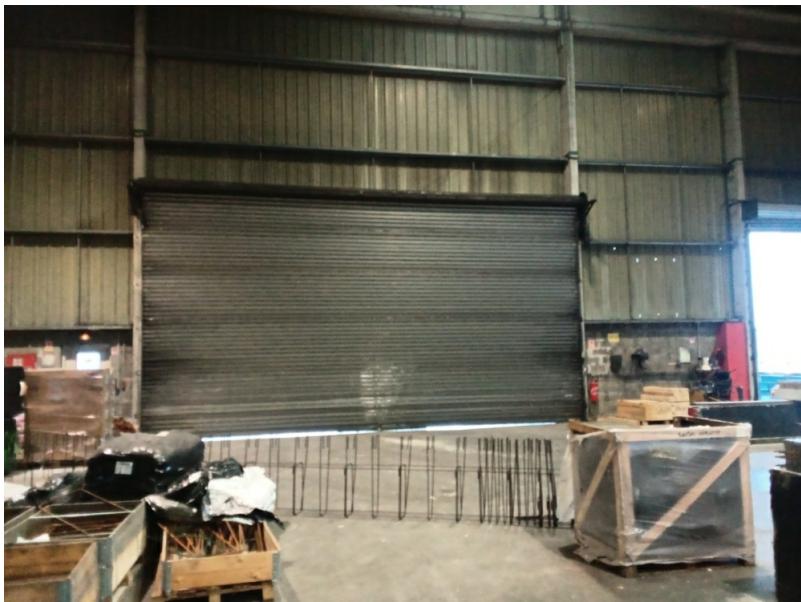
Equipement : RID14

Etat : Rien à signaler le jour de la visite. Fonctionnement ok

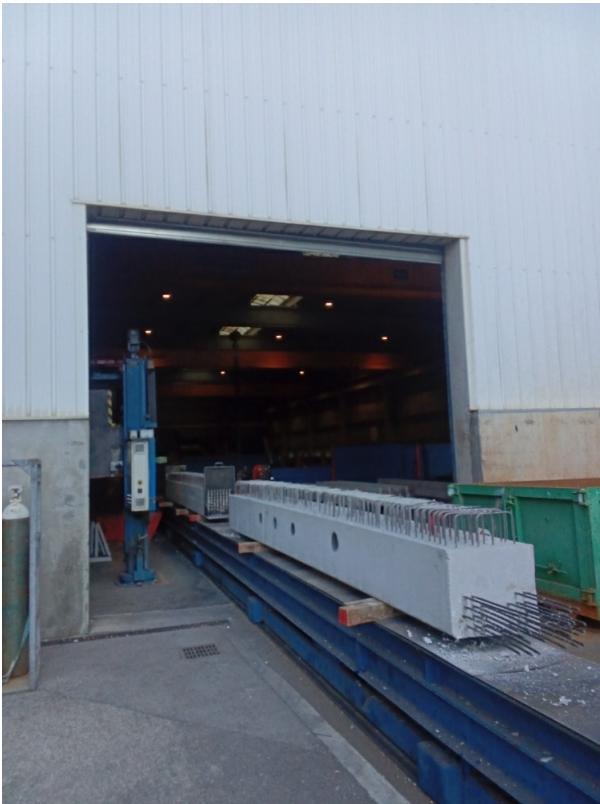
Equipement : RID15

Etat : Equipement inaccessible le jour de la visite

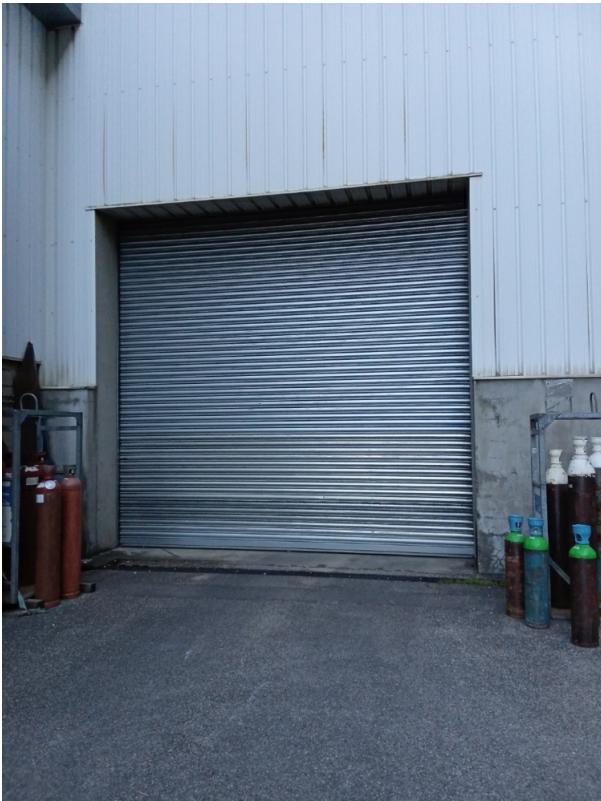
Equipement : RID16

Etat : Rien à signaler le jour de la visite. Fonctionnement ok

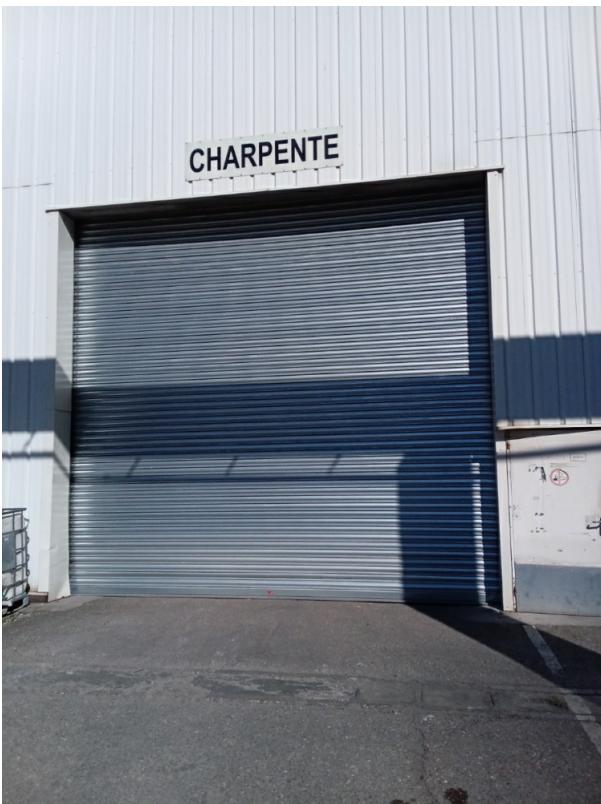
Equipement : RID17

Etat : Rien à signaler le jour de la visite. Fonctionnement ok

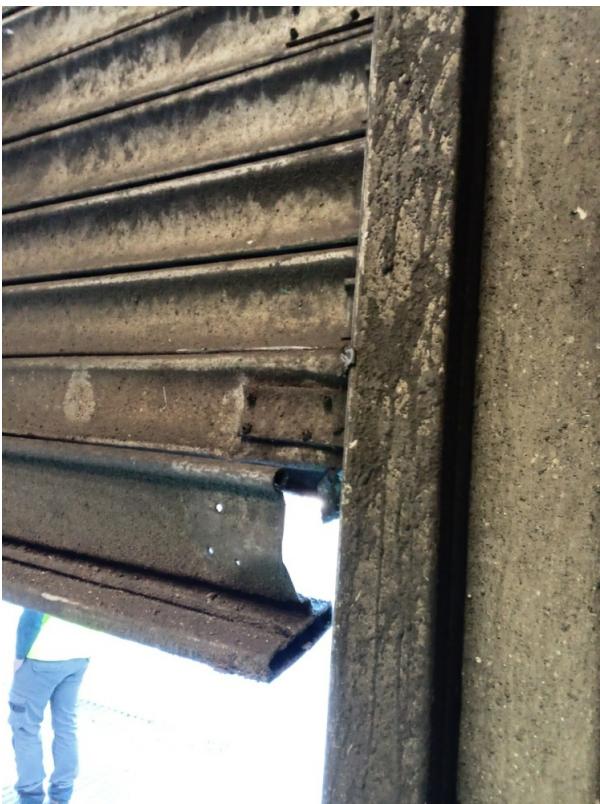
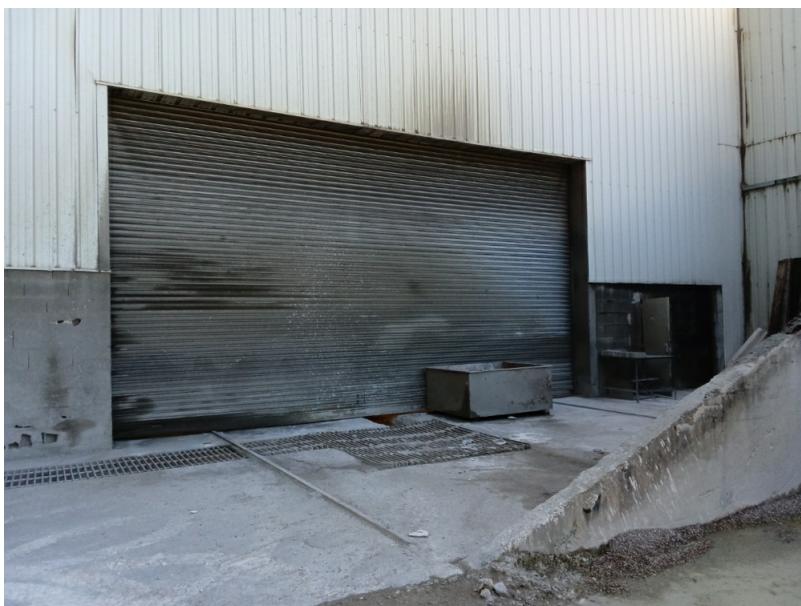
Equipement : RID18

Anomalie / composant autres : lame basse légèrement déformée

Etat : Travaux à prévoir

Temps de travail estimé pour la remise en état de l'équipement : 24h

Hauteur de nacelle nécessaire pour les travaux : 8 M

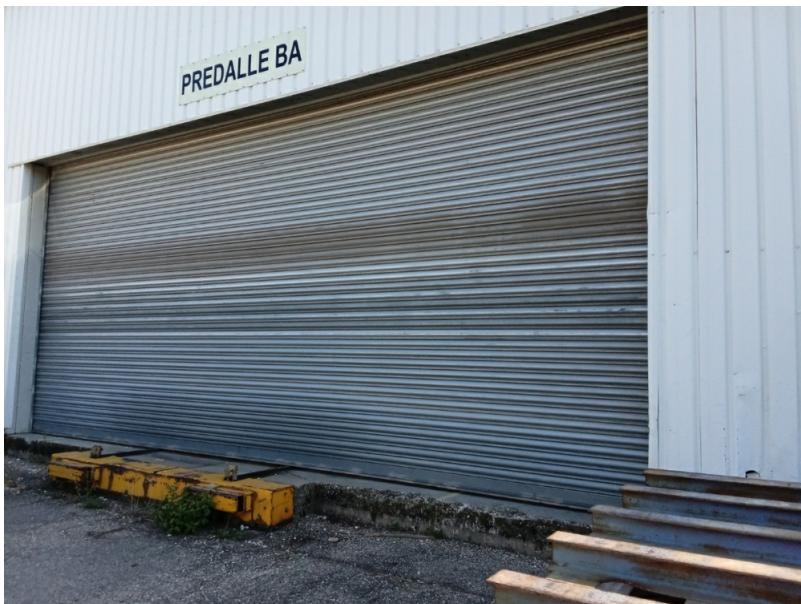
Equipement : RID10

Etat : Rien à signaler le jour de la visite. Fonctionnement ok

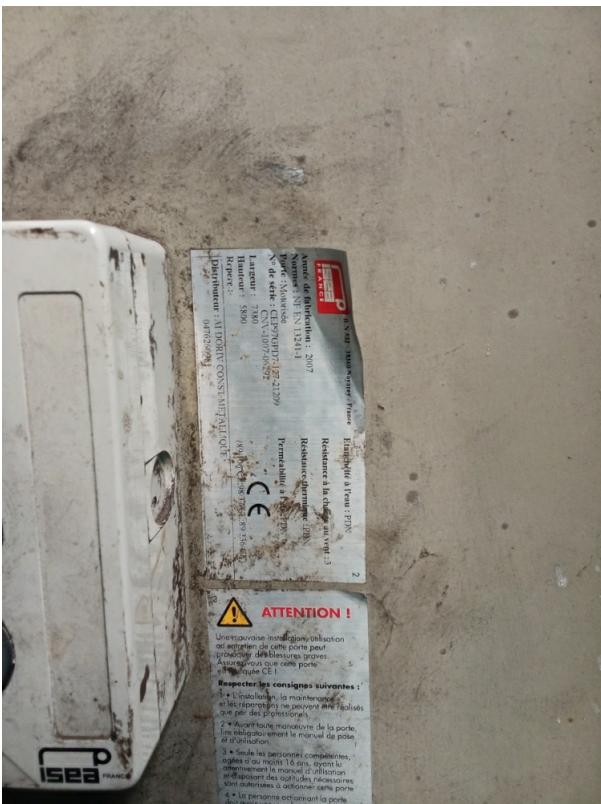
Photo plaque :

Etat : Rien à signaler le jour de la visite. Fonctionnement ok

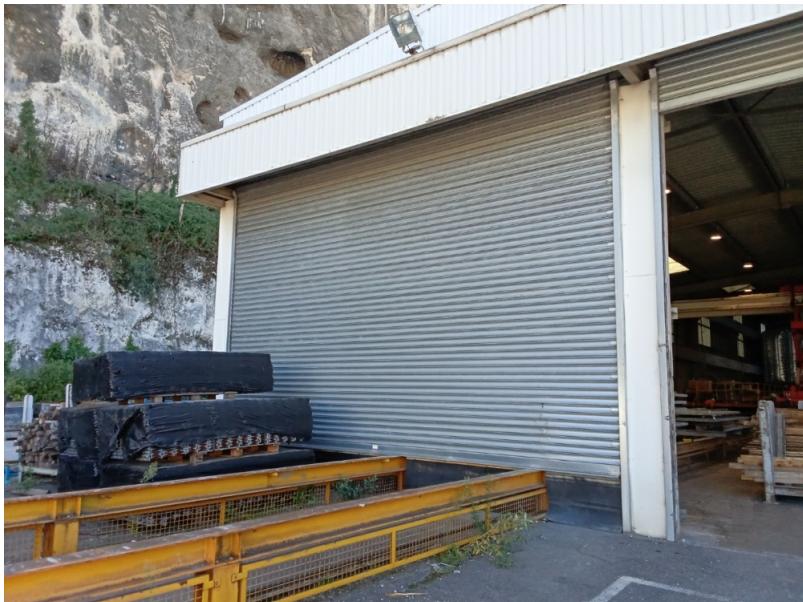
Equipement : RID12

Etat : Rien à signaler le jour de la visite. Fonctionnement ok

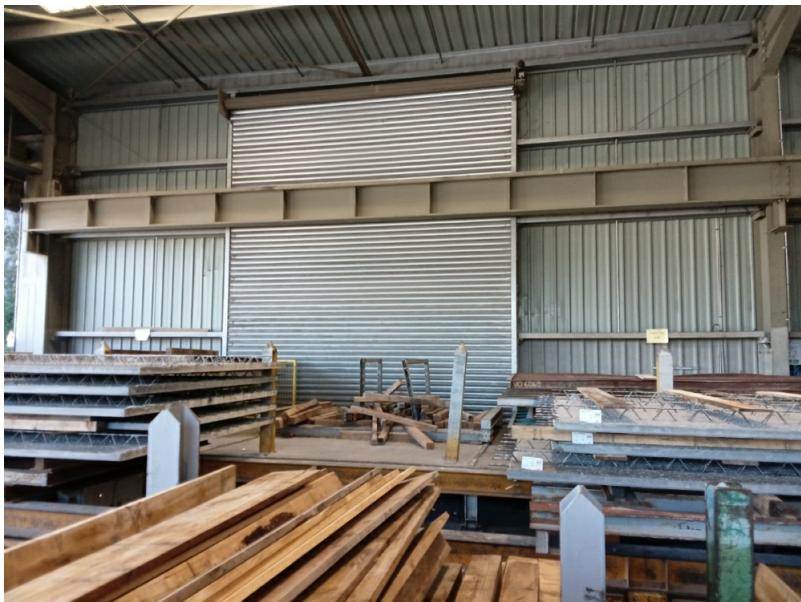
Equipement : RID13

Etat : Equipement inaccessible le jour de la visite

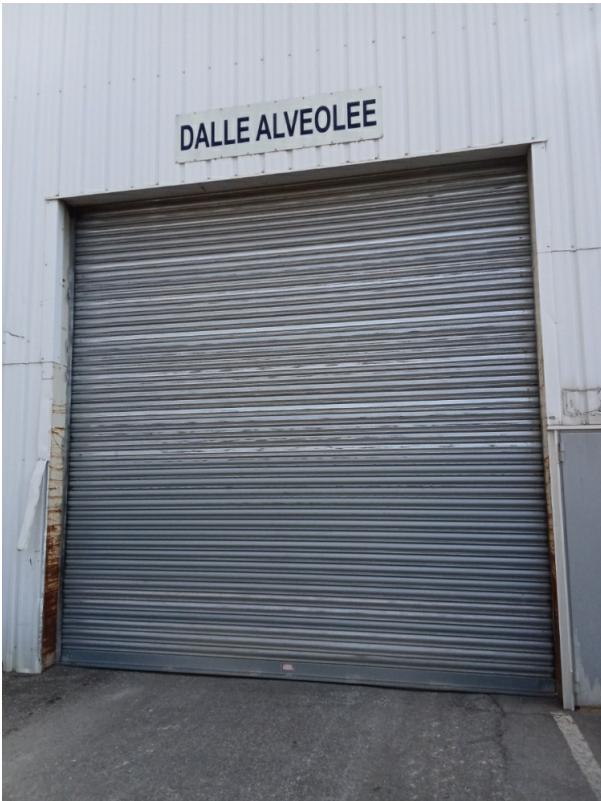
Equipement : RID07

Etat : Rien à signaler le jour de la visite. Fonctionnement ok

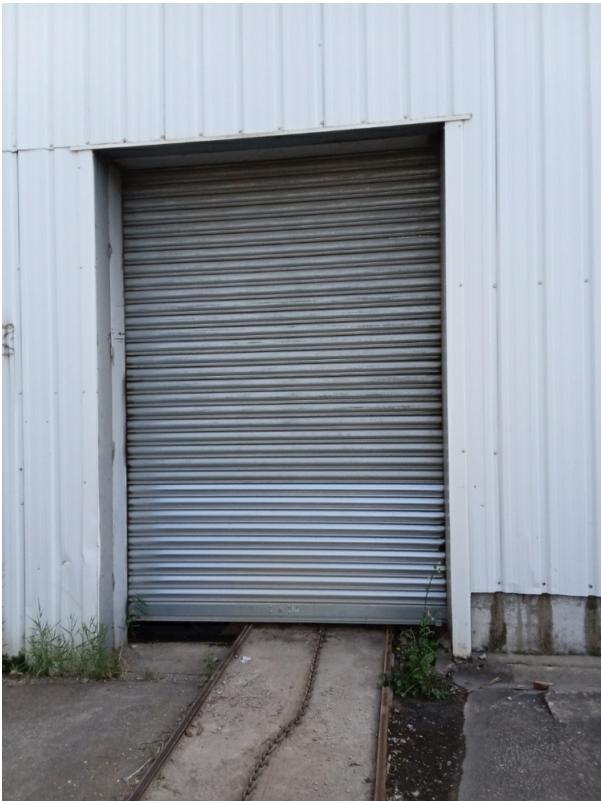
Equipement : RID08

Etat : Rien à signaler le jour de la visite. Fonctionnement ok

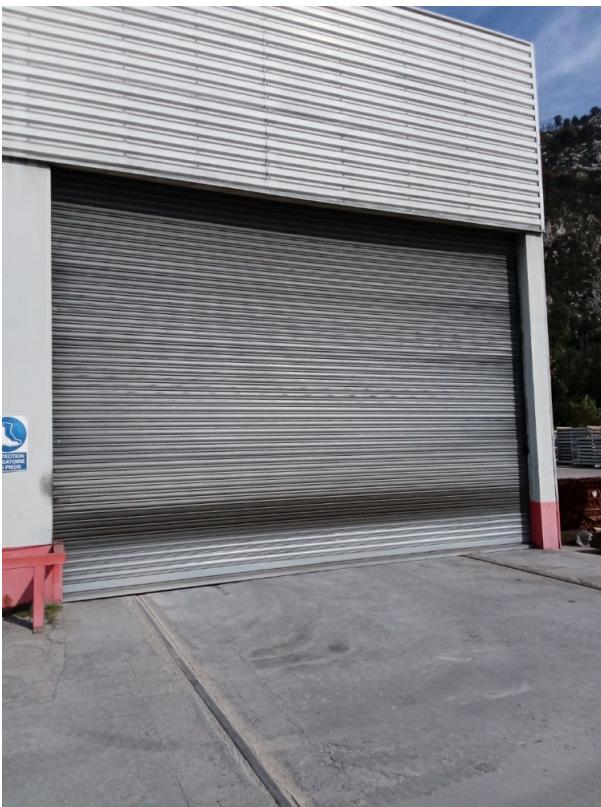
Equipement : RID01

Etat : Rien à signaler le jour de la visite. Fonctionnement ok

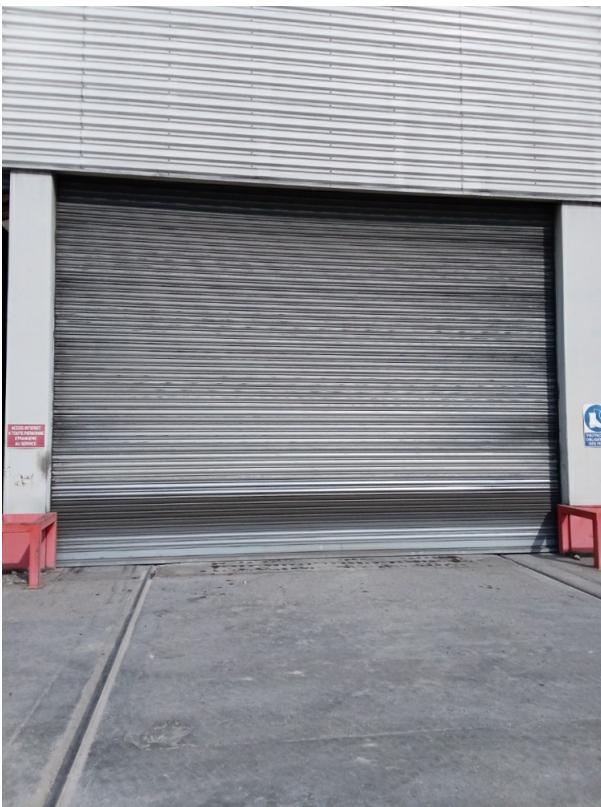
Equipement : RID02

Etat : Rien à signaler le jour de la visite. Fonctionnement ok

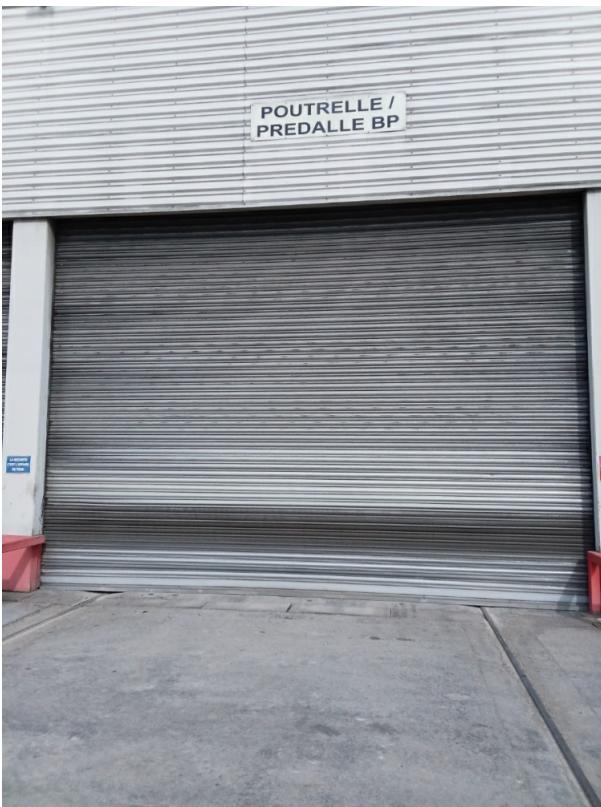
Equipement : RID03

Etat : Rien à signaler le jour de la visite. Fonctionnement ok

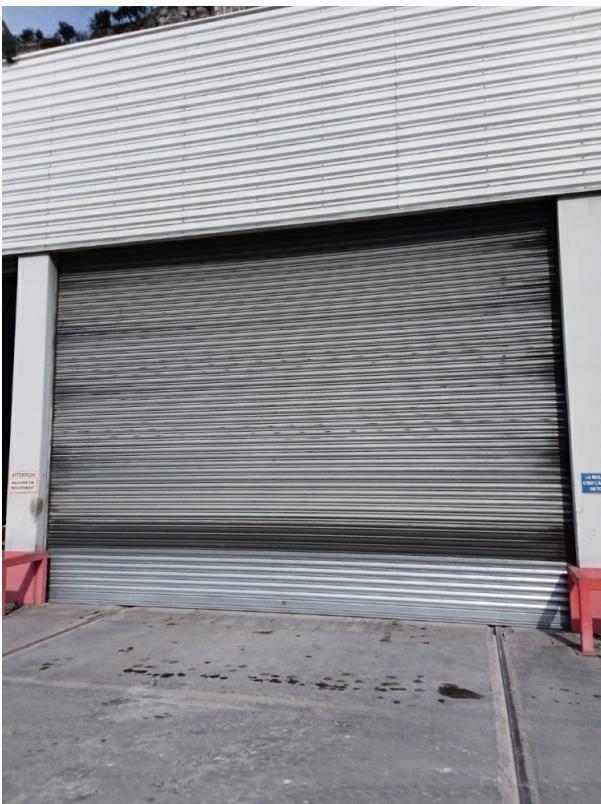
Equipement : RID04

Etat : Rien à signaler le jour de la visite. Fonctionnement ok

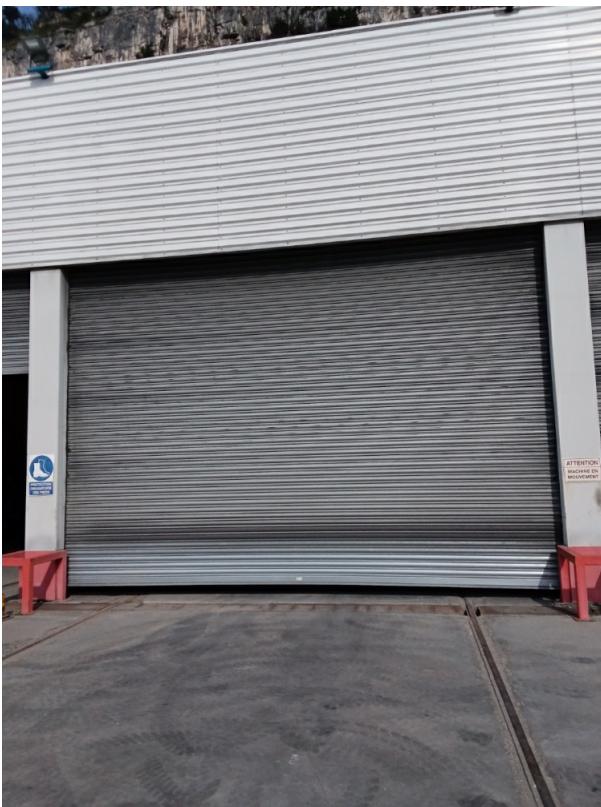
Equipement : RID05

Etat : Rien à signaler le jour de la visite. Fonctionnement ok

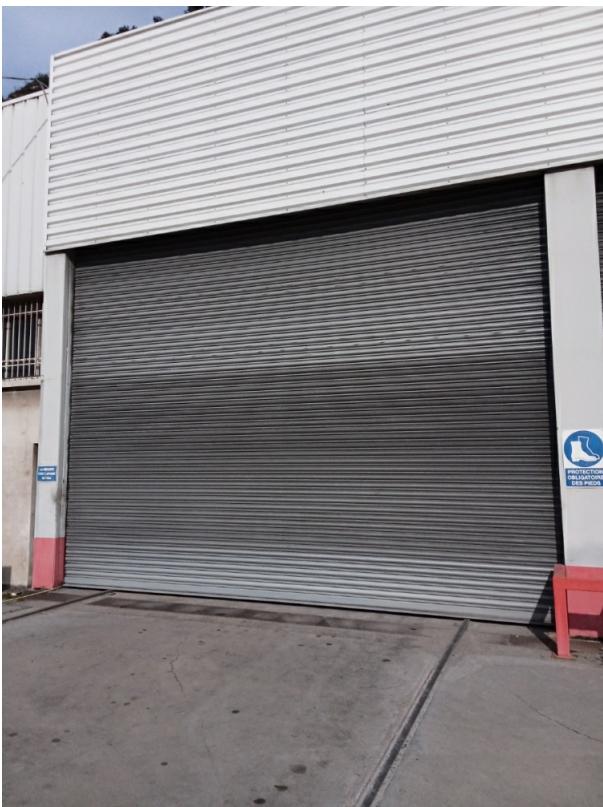
Equipement : RID06

Etat : Rien à signaler le jour de la visite. Fonctionnement ok

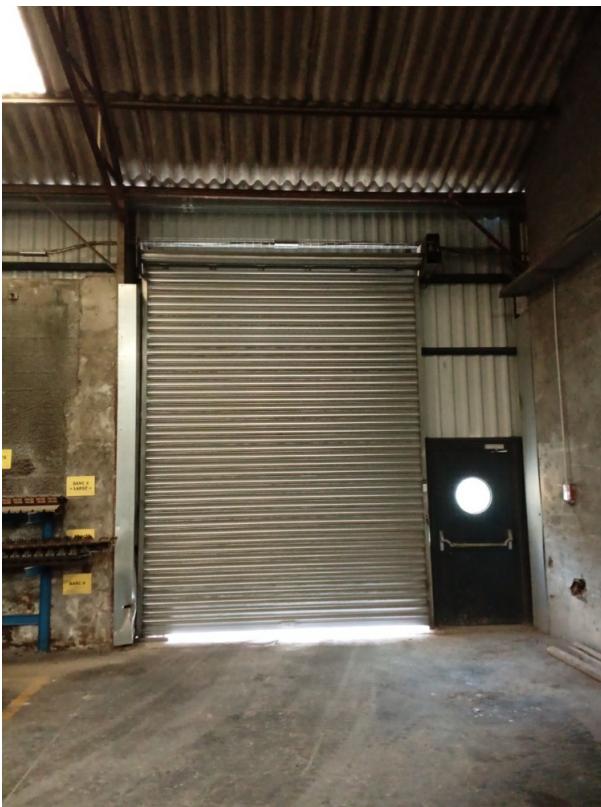
Equipement : RID09

Etat : Rien à signaler le jour de la visite. Fonctionnement ok
