Visite maintenance GRENOBLE

Date : 02/09/2024

Nom client : RADIALL

Ville : VOREPPE

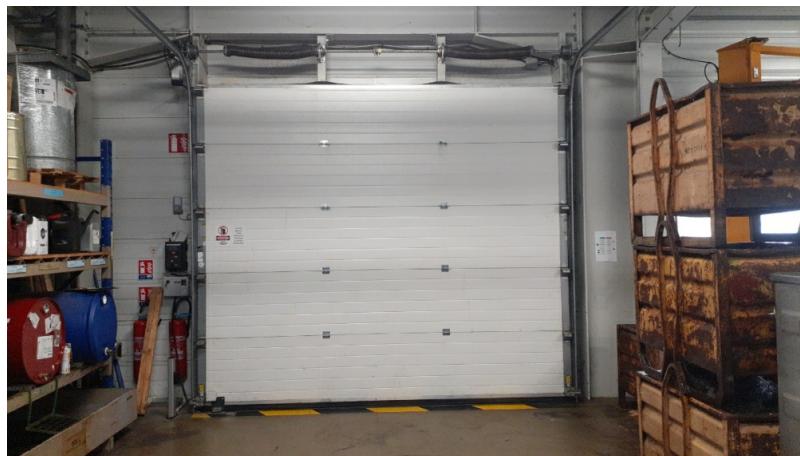
Equipement : SEC01

Etat : Rien à signaler le jour de la visite. Fonctionnement ok
