Visite maintenance GRENOBLE

Nom client : KUEHNE VOREPPE

Ville : VOREPPE

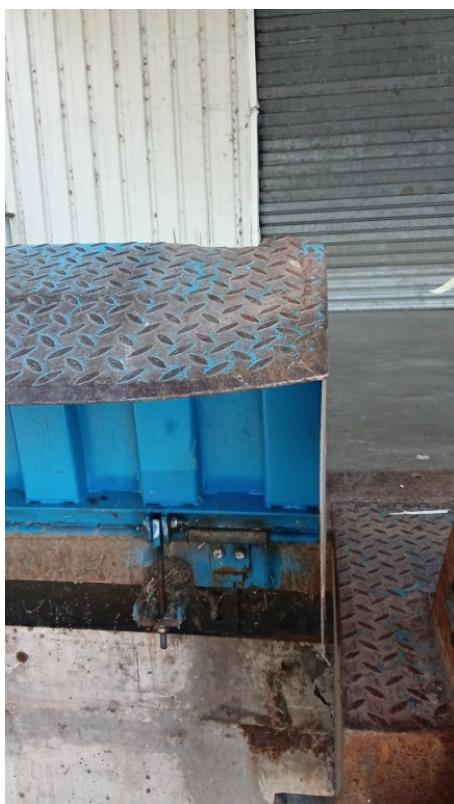
Photo déformation lèvre :

Liste anomalie NIV MIP PLQ : Butoir droit à remplacer, Déformation de la lèvre

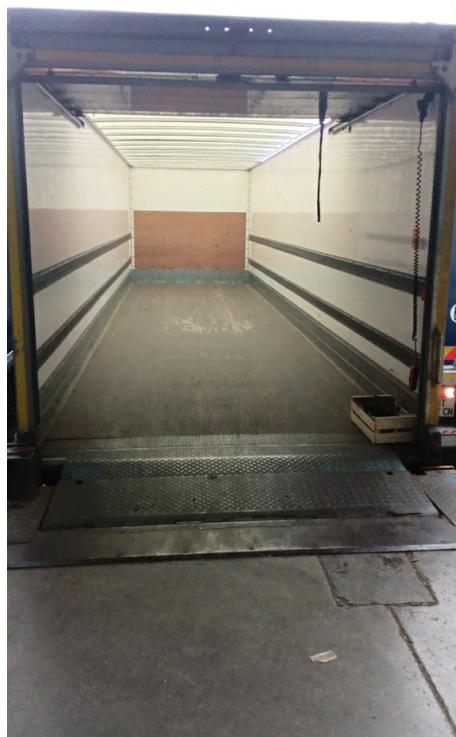
Equipement : MIP07

Etat : Equipement inaccessible le jour de la visite

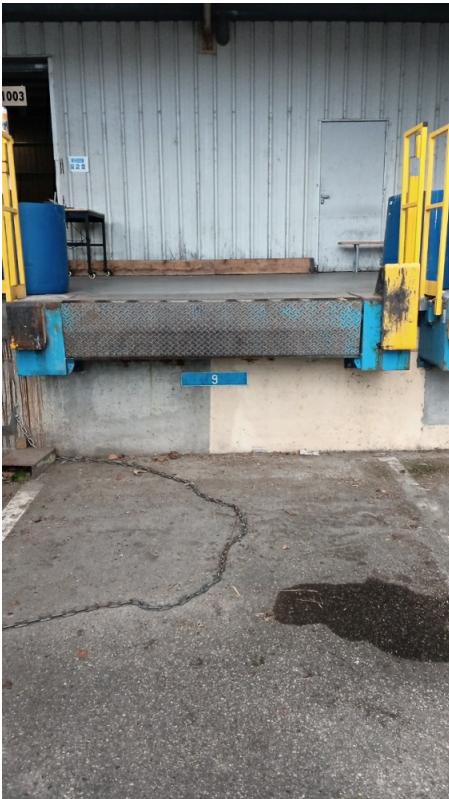
Equipement : MIP09

Etat : Rien à signaler le jour de la visite. Fonctionnement ok

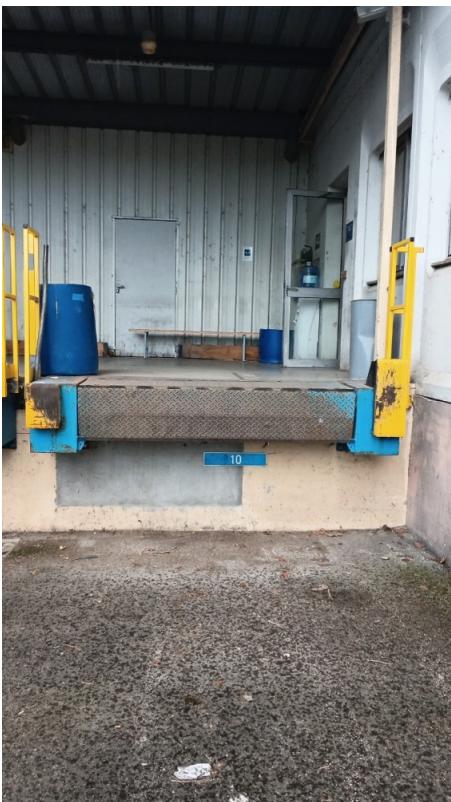
Equipement : MIP10

Etat : Rien à signaler le jour de la visite. Fonctionnement ok
