Visite maintenance MONTPELLIER

Date: 20/09/2024

Nom client: KUEHNE PERPIGNAN

PARC SOUS CONTRAT

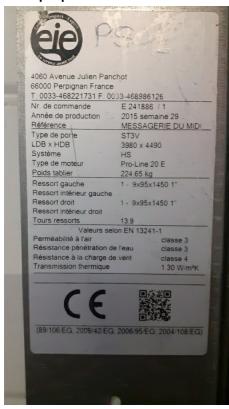
Photo plaque:

Etat : Rien à signaler le jour de la visite. Fonctionnement ok

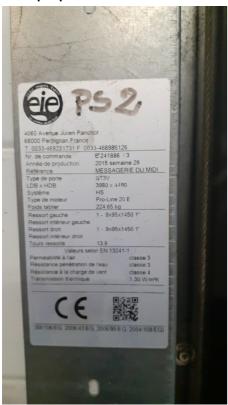
Photo plaque :

Etat : Rien à signaler le jour de la visite. Fonctionnement ok

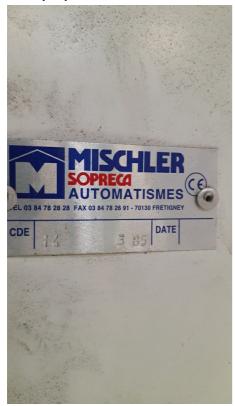
Photo plaque:

Etat : Rien à signaler le jour de la visite. Fonctionnement ok

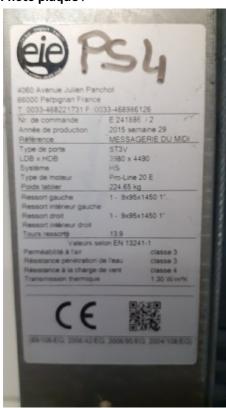
Photo plaque:

Etat : Rien à signaler le jour de la visite. Fonctionnement ok

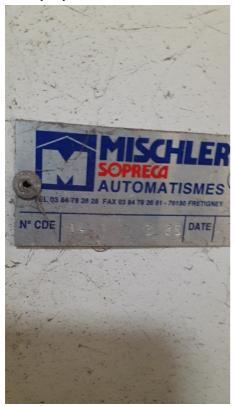
Photo plaque:

ANOMALIE SEC RID RAP VOR PAC COU COF PBA: Rail à remplacer

Etat: Travaux obligatoires

Temps de travail estimé pour la remise en état de l'équipement : 4h

Hauteur de nacelle nécessaire pour les travaux : 8 M

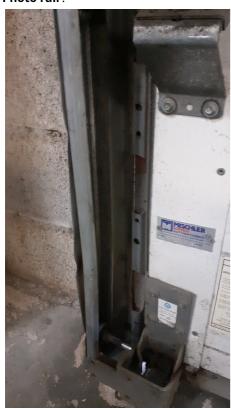
Photo rail:

Longueur rail: 3000

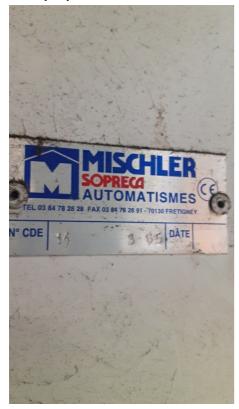
Photo plaque:

Etat : Rien à signaler le jour de la visite. Fonctionnement ok

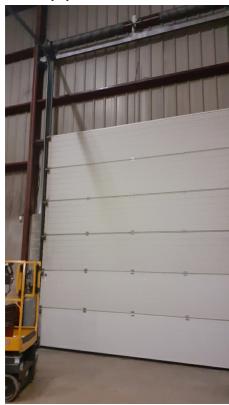
Photo équipement :

Etat : Rien à signaler le jour de la visite. Fonctionnement ok

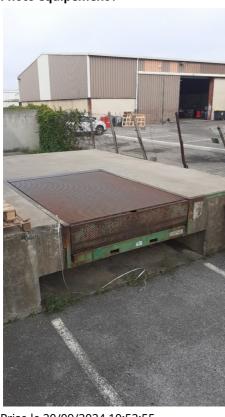
Photo équipement :

Etat : Rien à signaler le jour de la visite. Fonctionnement ok

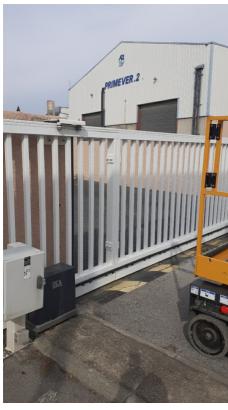
Photo équipement :

Etat: Rien à signaler le jour de la visite. Fonctionnement ok
