Visite maintenance GRENOBLE

Date: 23/10/2024

Nom client : RICHARDSON

ville: GRENOBLE

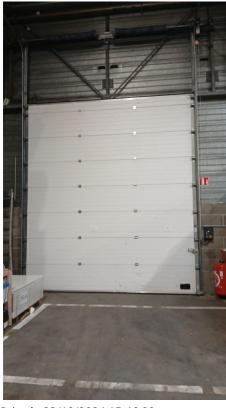
Equipement: SEC02

NATURE : Porte sectionnelle

ANOMALIE SEC RID RAP VOR PAC COU COF PBA: Joint à remplacer

Type de joint : Vertical

Etat: Travaux à prévoir

Hauteur de nacelle nécessaire pour les travaux : 6 M

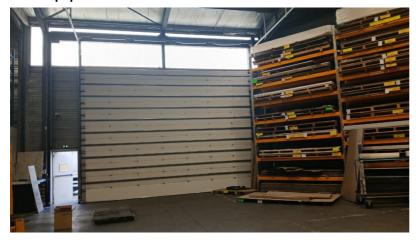
Equipement: SEC01

NATURE: Porte sectionnelle

Etat : Rien à signaler le jour de la visite. Fonctionnement ok
