Visite maintenance MONTPELLIER

Nom client : DELANCHY PRESTATION DE SERVICE 30

Ville : GENERAC

PARC SOUS CONTRAT

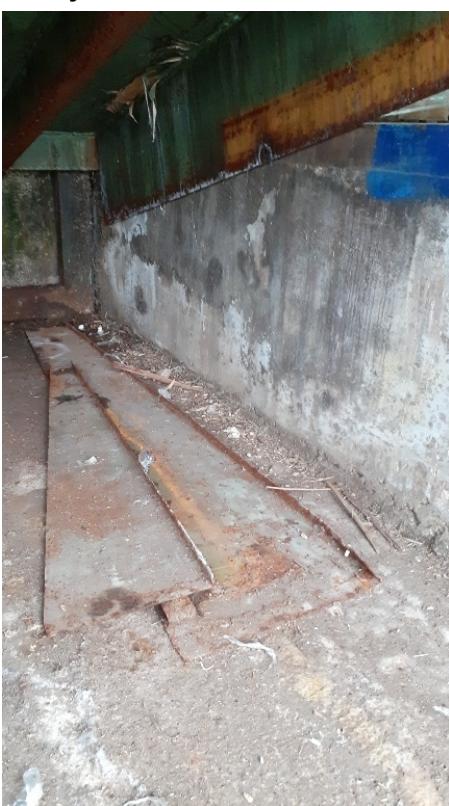
Liste anomalie NIV MIP PLQ : Joue droite à remplacer

Anomalie / composant autres : joue à refixer

Etat : Travaux obligatoires

Temps de travail estimé pour la remise en état de l'équipement : 2h

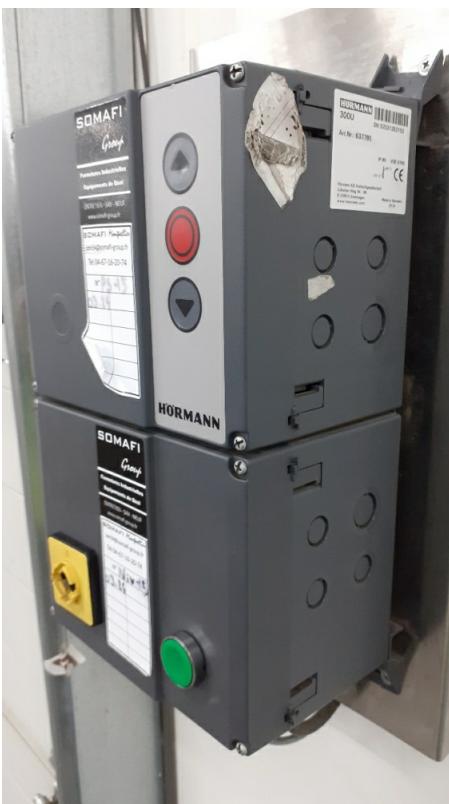
Liste anomalie NIV MIP PLQ : Sectionneur à remplacer

Référence sectionneur : coffret hormann 300U

Anomalie / composant autres : sectioneur hs

Etat : Equipement inaccessible le jour de la visite

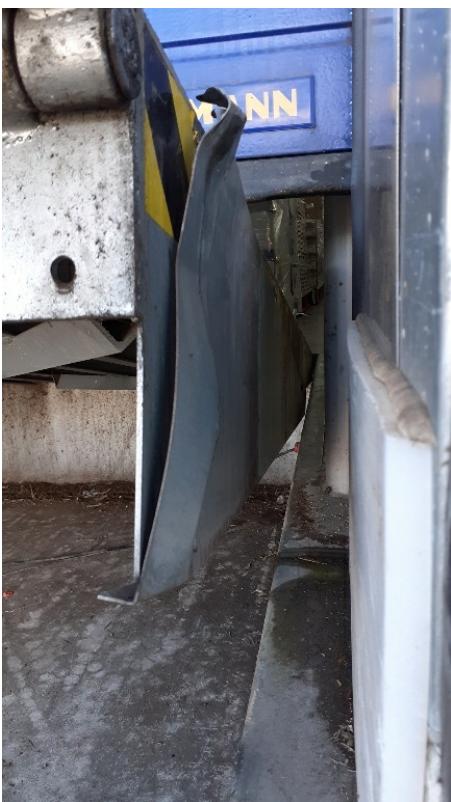
Liste anomalie NIV MIP PLQ : Joue droite à remplacer

Etat : Travaux obligatoires

Temps de travail estimé pour la remise en état de l'équipement : 2

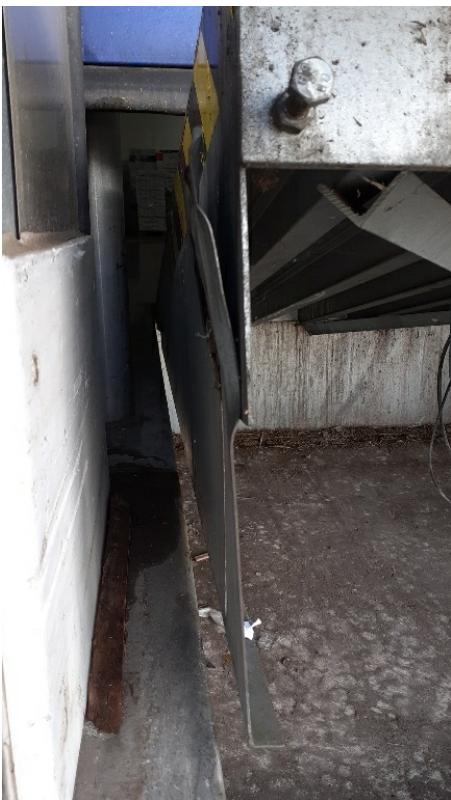
Liste anomalie NIV MIP PLQ : Joue gauche à remplacer

Etat : Travaux obligatoires

Temps de travail estimé pour la remise en état de l'équipement : 2

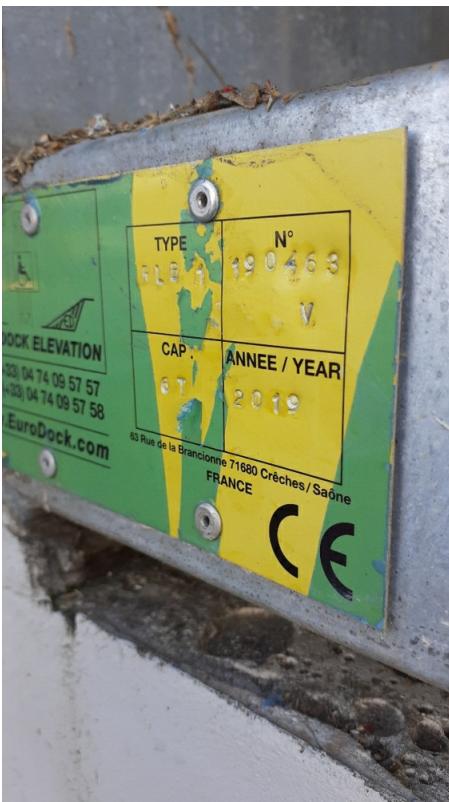
Liste anomalie NIV MIP PLQ : Butoir droit à remplacer

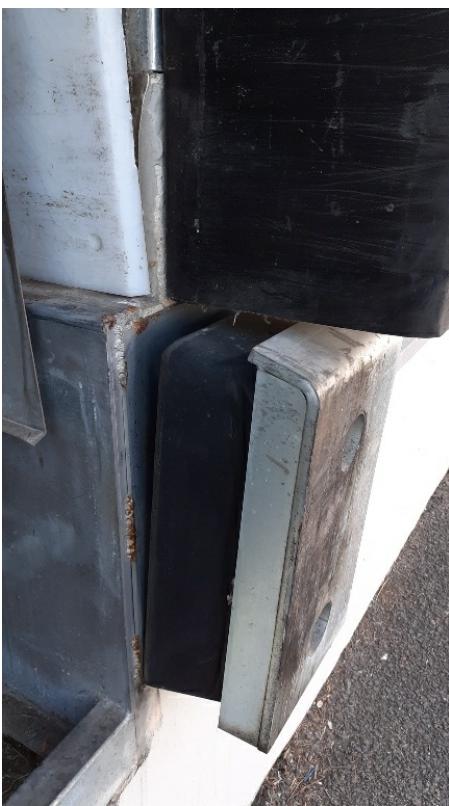
Etat : Travaux à prévoir

Anomalie / composant autres : remise en place des 2 vis de fixation de la centrale . butoirs droit à refixer avec 2 goujons d'ancrage LG 200 diam 16

Temps de travail estimé pour la remise en état de l'équipement : 2h

Hauteur de nacelle nécessaire pour les travaux : 8 M

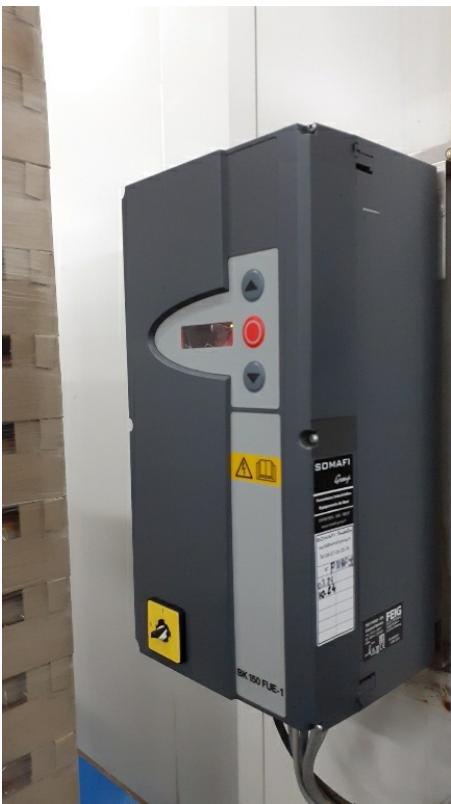
ANOMALIE SEC RID RAP VOR PAC COU COF PBA : Façade coffret de commande à remplacer

Modèle coffret de commande : BK150 FUE -1

Marque coffret de commande : hormann

Etat : Travaux obligatoires

Temps de travail estimé pour la remise en état de l'équipement : 2

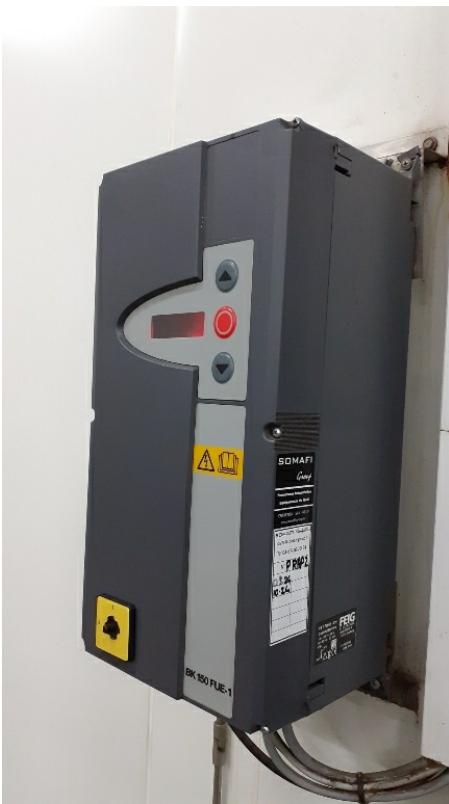
Equipement : RAP02

ANOMALIE SEC RID RAP VOR PAC COU COF PBA : Façade coffret de commande à remplacer

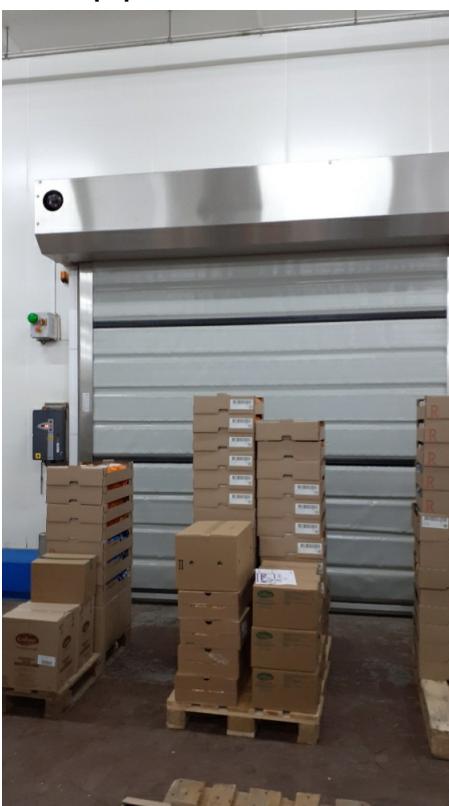
Etat : Travaux obligatoires

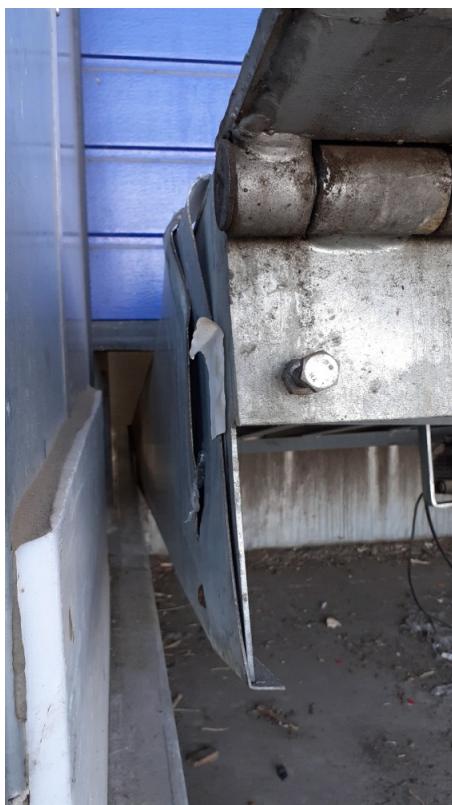
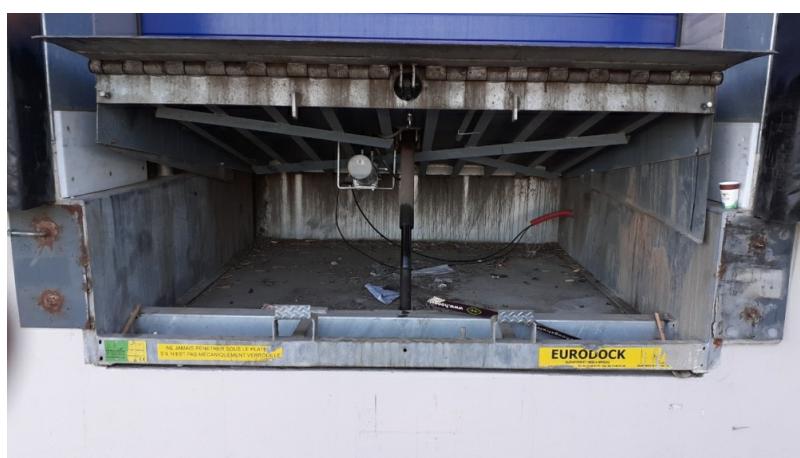
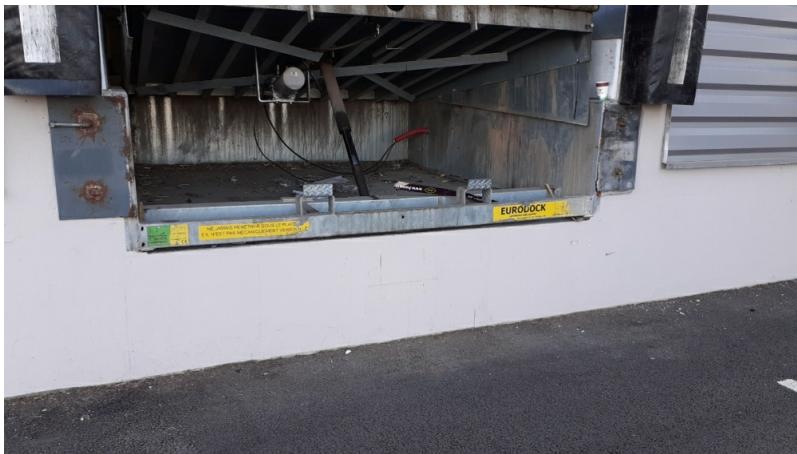
localisation site client : delanchy generac niv 32

Anomalie constatée : joue gauche hs et 2 butoirs à remplacer

Etat : Travaux obligatoires

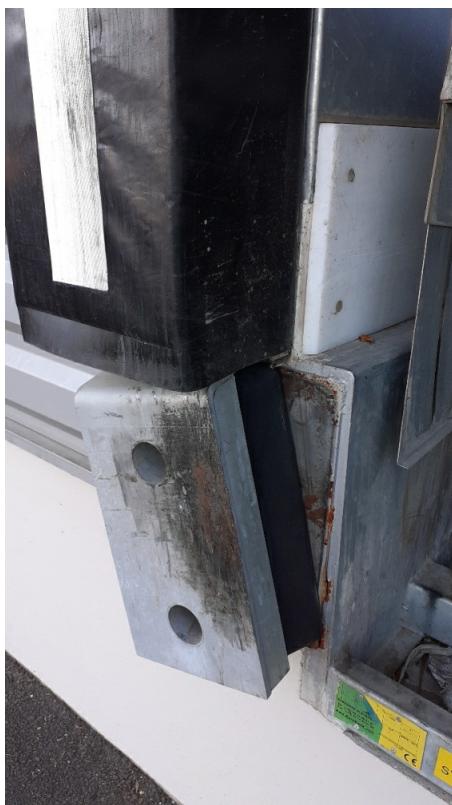
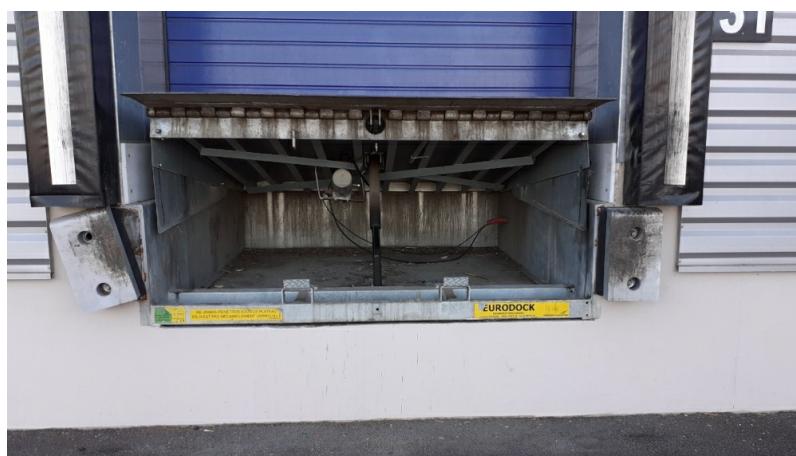
localisation site client : delanchy generac niv 31

Anomalie constatée : butoirs gauche à refixer

Etat : Travaux à prévoir

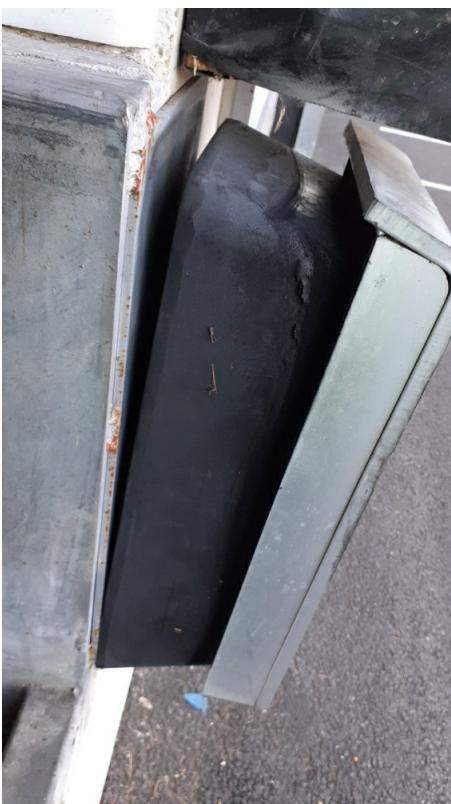
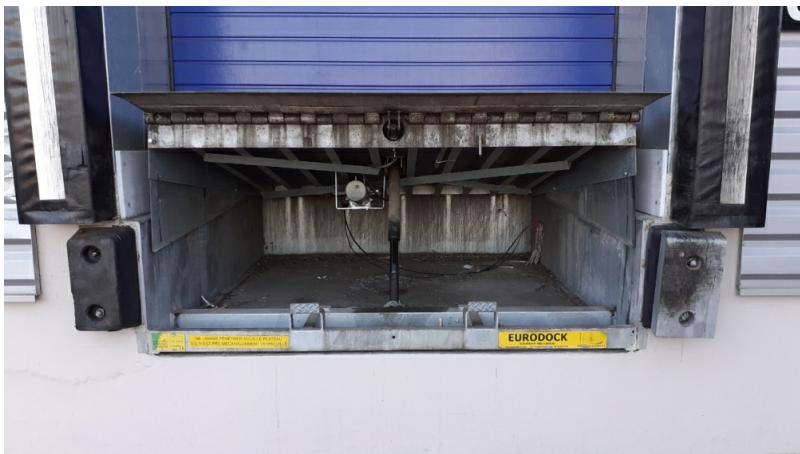
localisation site client : delanchy generac niv 30

Anomalie constatée : butoir droit à refixer

Etat : Travaux à prévoir

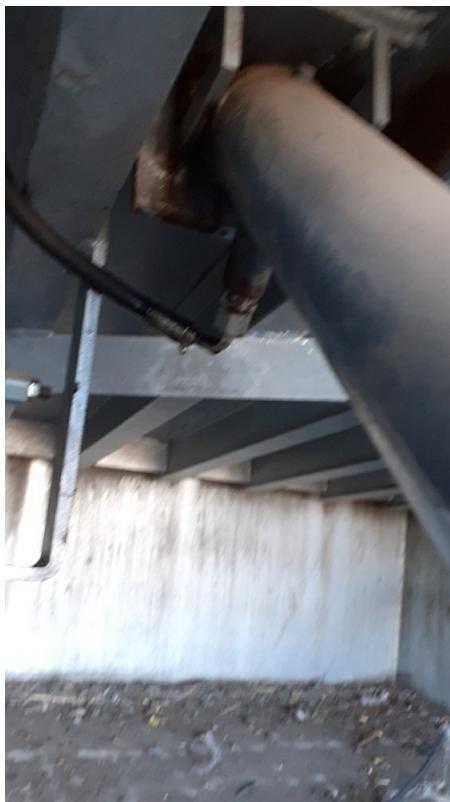
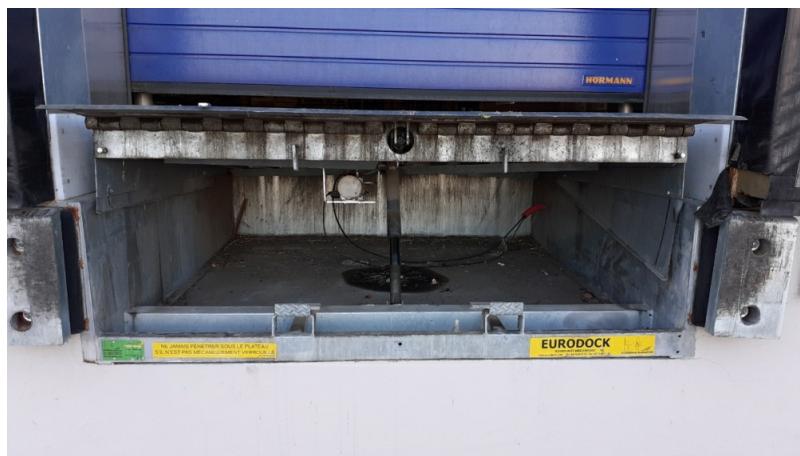
Anomalie constatée : reprise fixation centrale, fuite flexible vérin plateau
