Visite maintenance MONTPELLIER

Date : 08/11/2024

Nom client : ALIAxis

Ville : MEZE

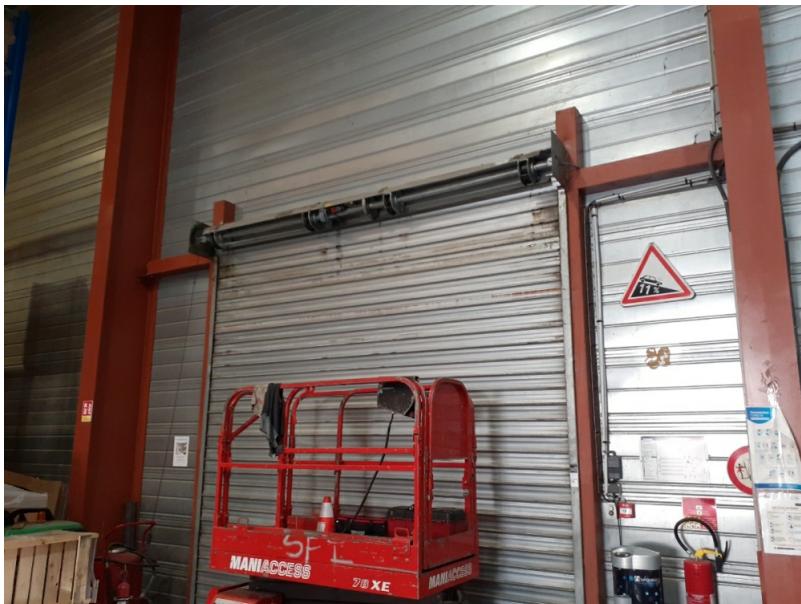
Equipement : RID04

Etat : Rien à signaler le jour de la visite. Fonctionnement ok

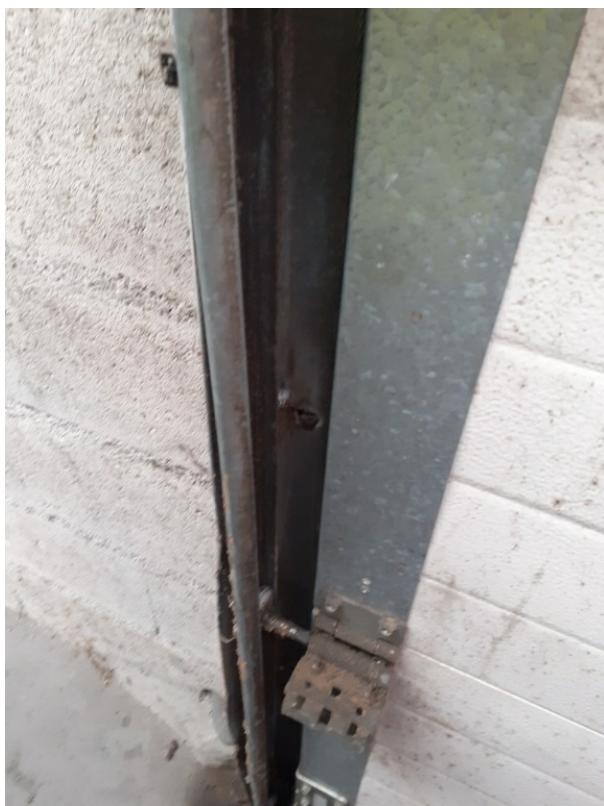
Photo rail :

ANOMALIE SEC RID RAP VOR PAC COU COF PBA : Cable de levage à remplacer, Rail à remplacer

Longueur rail : 1000

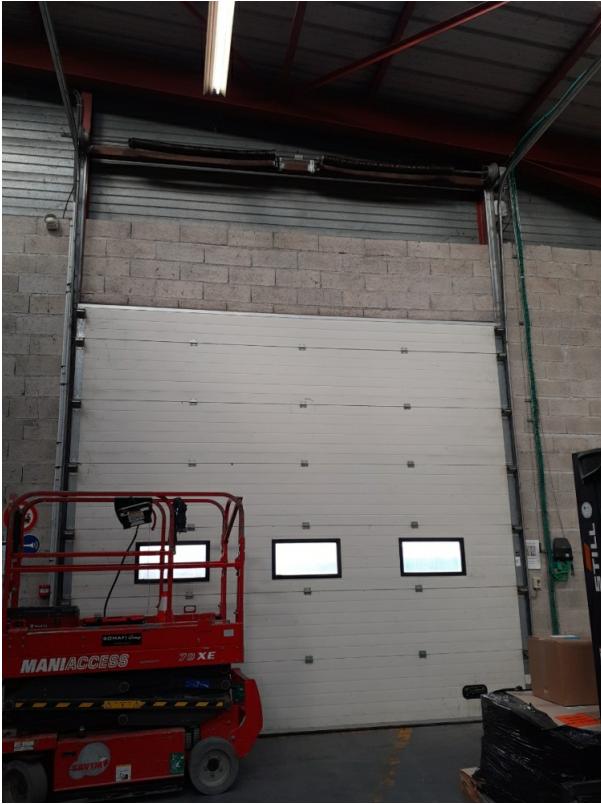
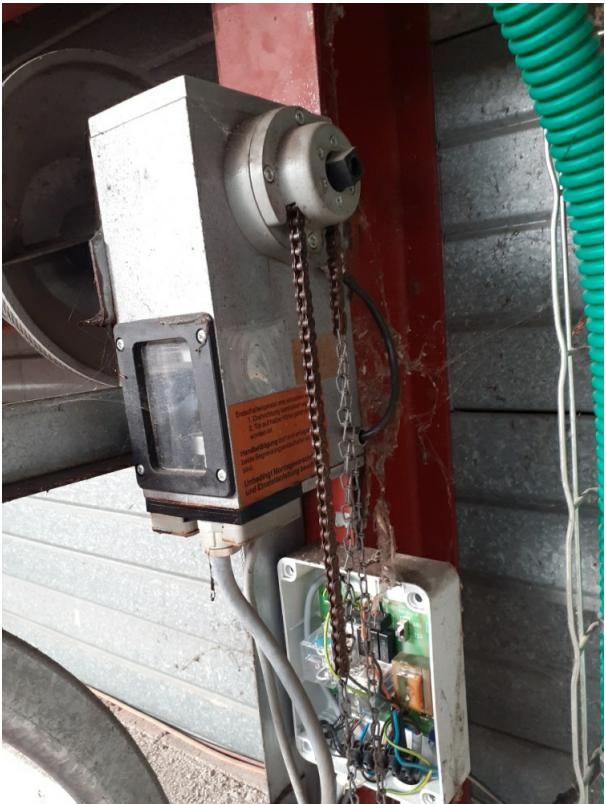
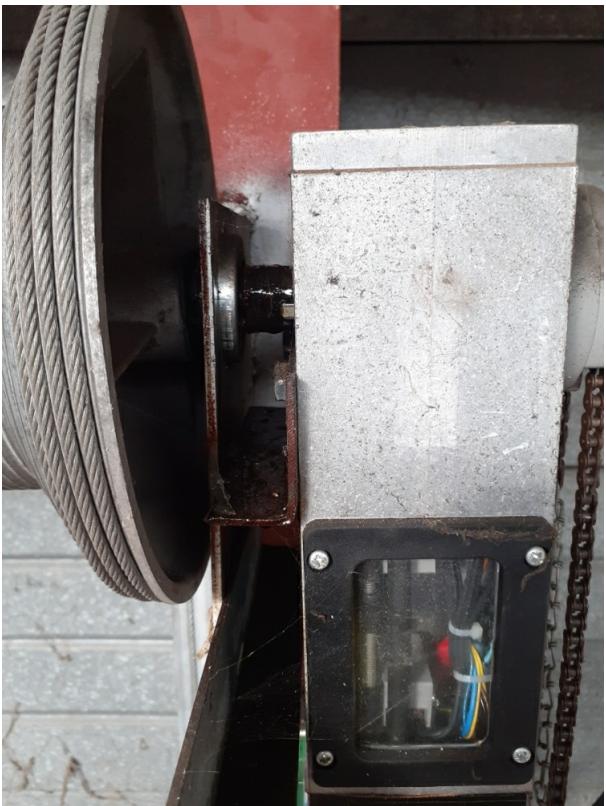
Photo équipement :

Equipement : SEC02

Anomalie / composant autres : petite fuite moteur diam axe24 alimentation triphase 1 bp

Etat : Travaux obligatoires

Temps de travail estimé pour la remise en état de l'équipement : 4

Hauteur de nacelle nécessaire pour les travaux : 6 M

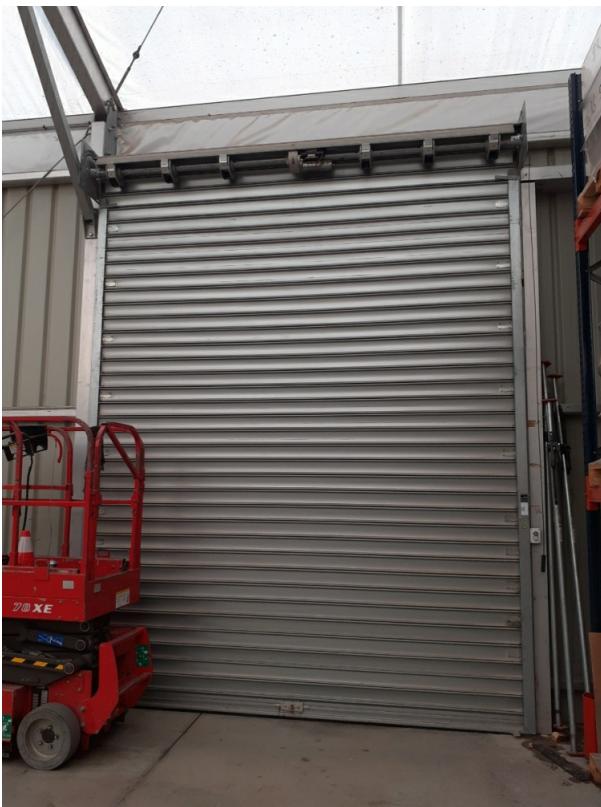
Equipement : RID06

Etat : Rien à signaler le jour de la visite. Fonctionnement ok

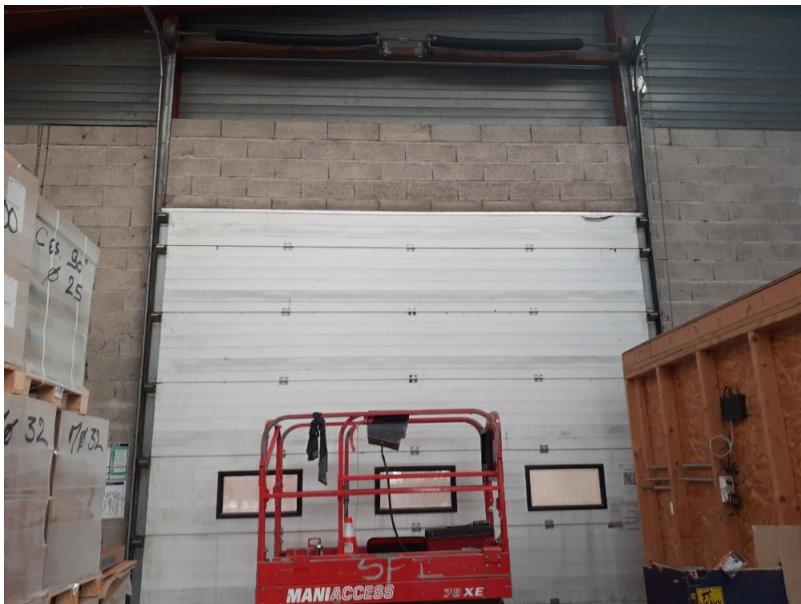
Photo équipement :

Equipement : SEC01

ANOMALIE SEC RID RAP VOR PAC COU COF PBA : Paire de câbles à remplacer

Etat : Travaux obligatoires

Temps de travail estimé pour la remise en état de l'équipement : 3

Hauteur de nacelle nécessaire pour les travaux : 6 M

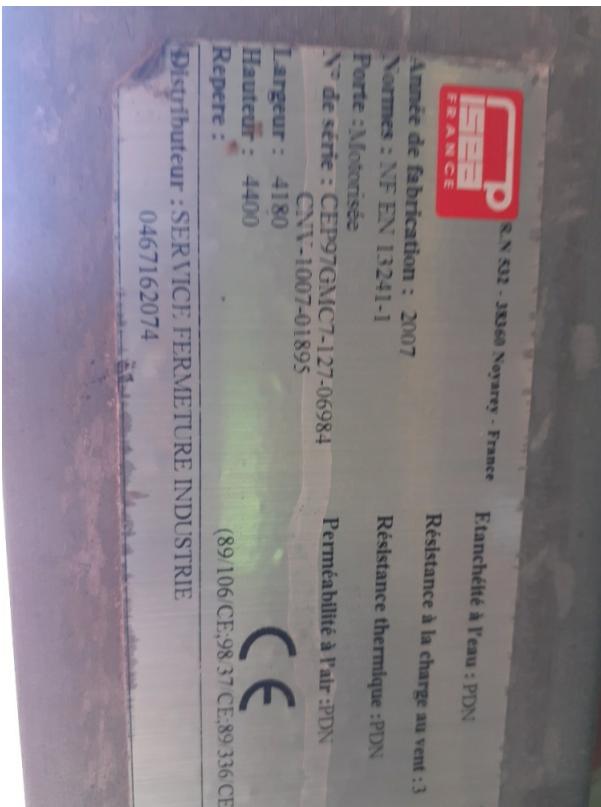
Equipement : RID02

ANOMALIE SEC RID RAP VOR PAC COU COF PBA : Lames à remplacer, Moteur à remplacer

Type de lame à remplacer : Intermédiaire

Nombre de lame à remplacer : 5

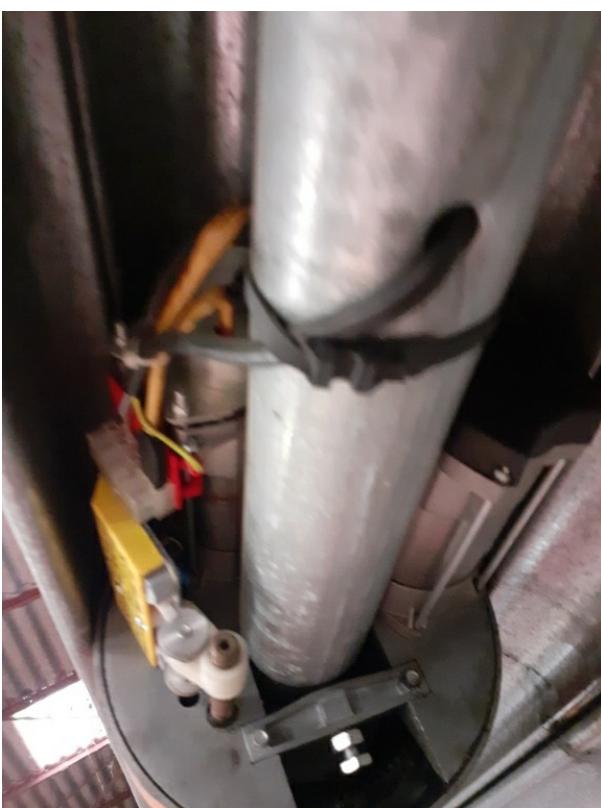
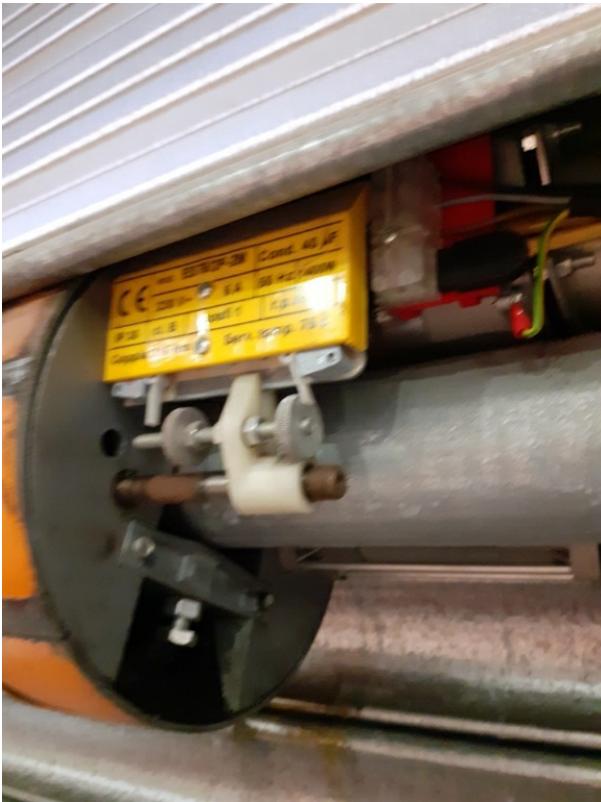
Photo moteur :

Référence moteur : ES76/2P-2M

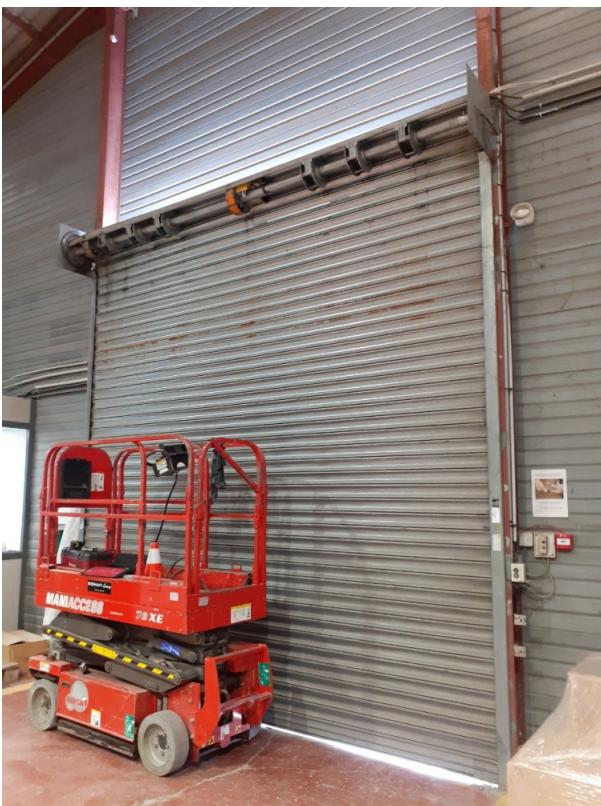
Photo équipement :

Anomalie / composant autres : lame d'accroche au niveau vis parachute déchiré ,diamètre axe 75 bi moteur

Etat : Travaux obligatoires

Temps de travail estimé pour la remise en état de l'équipement : 8

Hauteur de nacelle nécessaire pour les travaux : 6 M

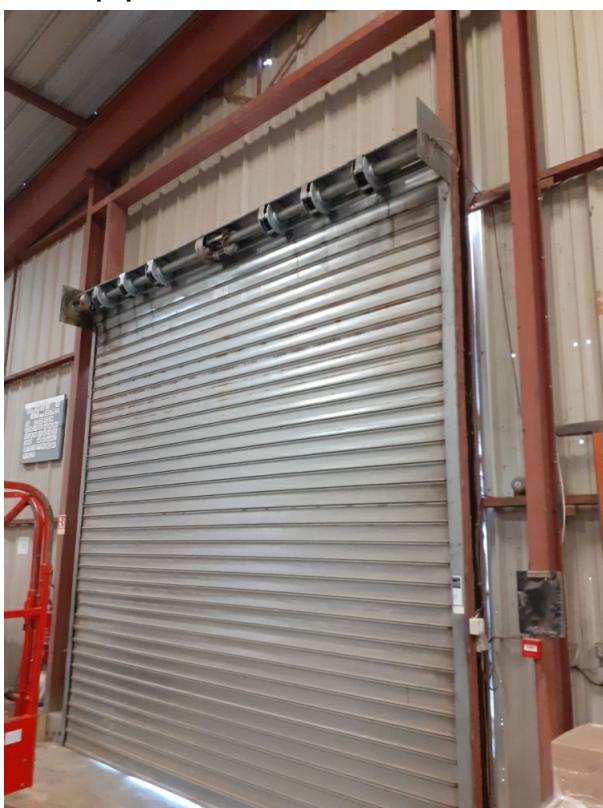
Equipement : RID03

VERT - AUCUNE MODIFICATION OU SAISIE DE TEXTE AUTORISE : V

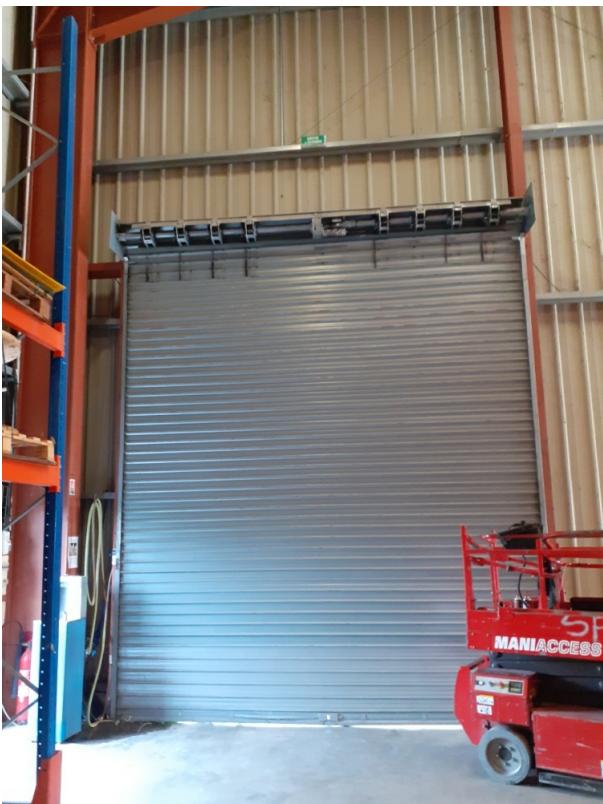
Equipement : RID09

VERT - AUCUNE MODIFICATION OU SAISIE DE TEXTE AUTORISE : V

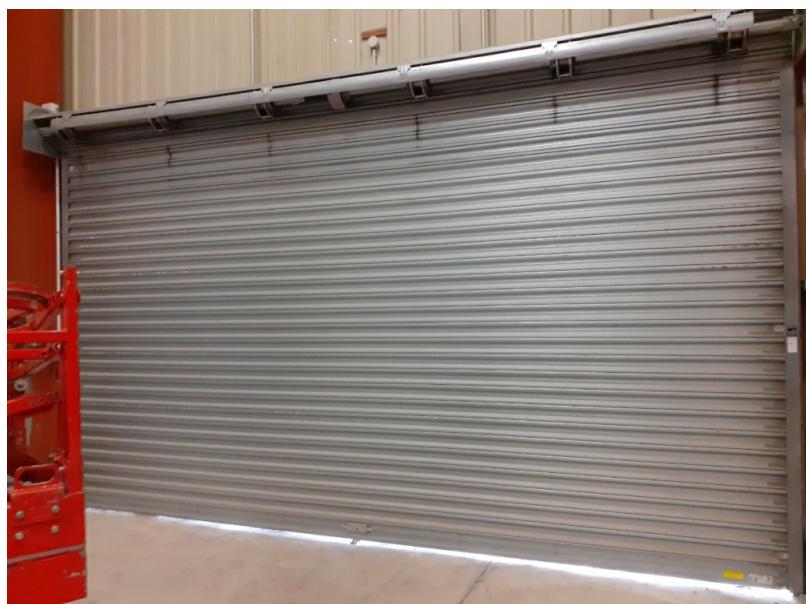
Equipement : RID08

VERT - AUCUNE MODIFICATION OU SAISIE DE TEXTE AUTORISE : V

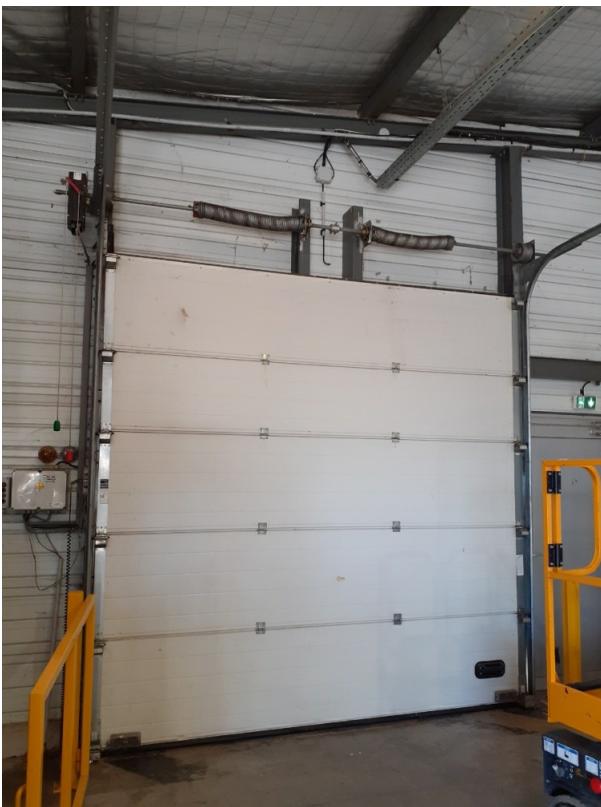
Equipement : SEC05

VERT - AUCUNE MODIFICATION OU SAISIE DE TEXTE AUTORISE : V

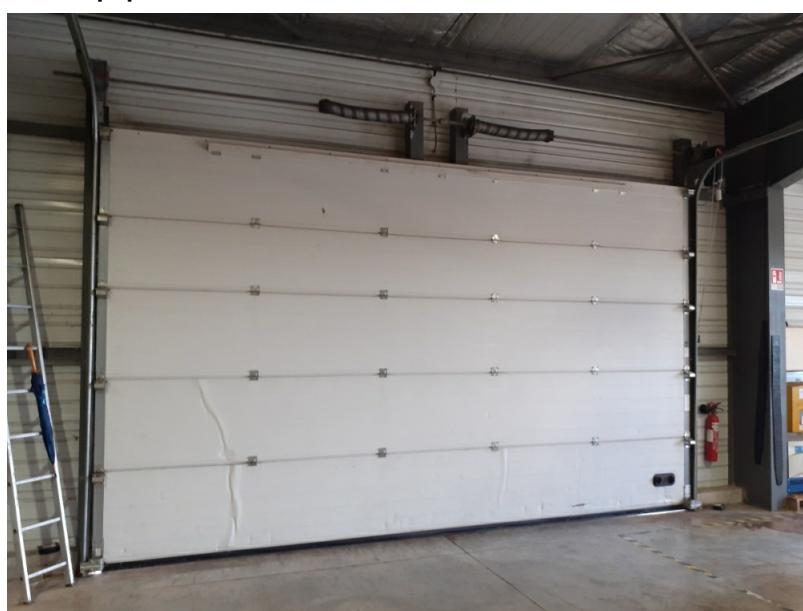
Photo équipement :

Equipement : SEC04

Anomalie / composant autres : panneaux bas et inter abîmés

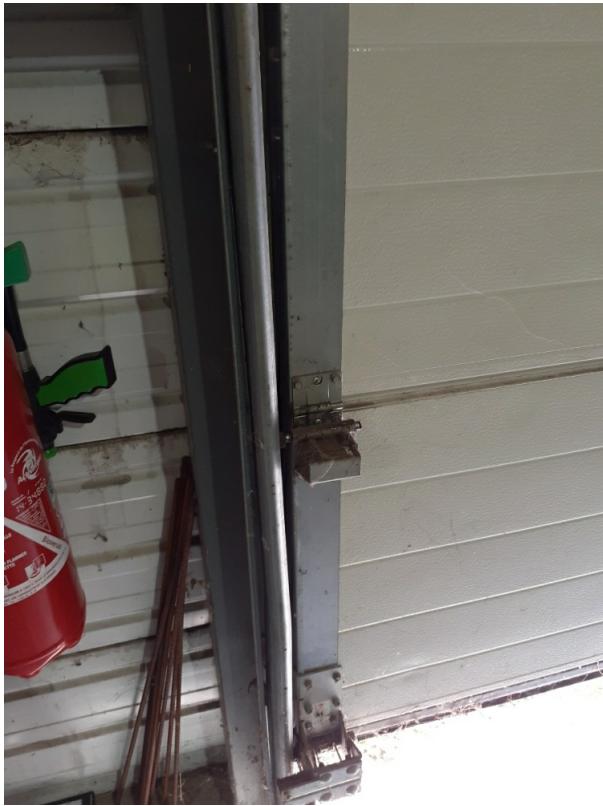
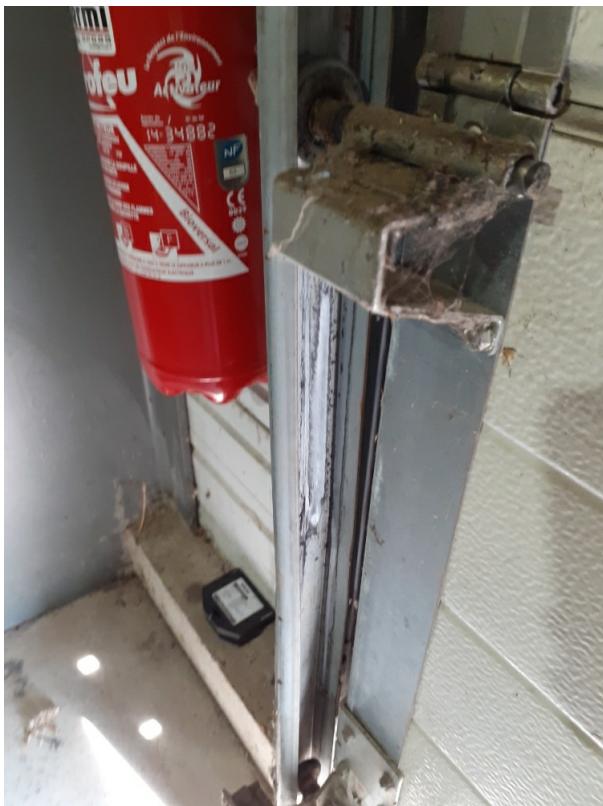
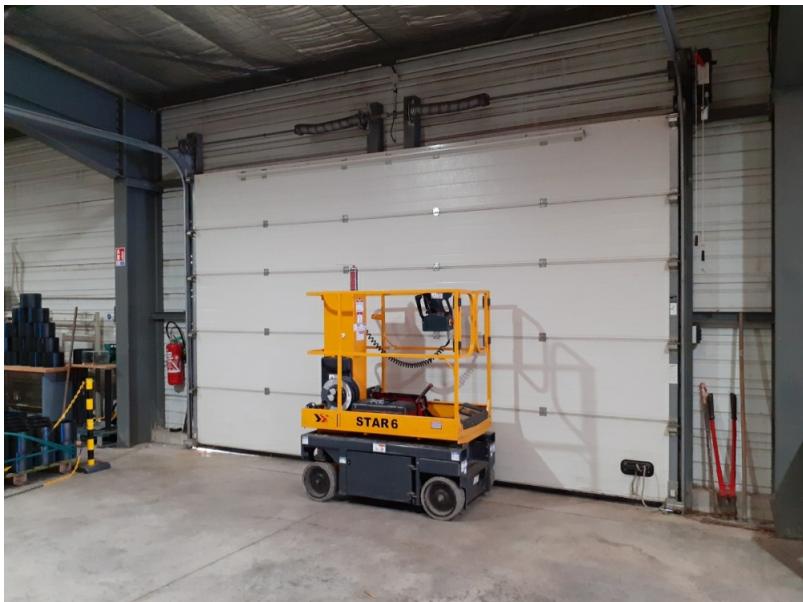
Photo équipement :

Equipement : SEC03

Anomalie / composant autres : rail bas gauche à remplacer LG1760 remise en place roulement palier droit

Etat : Travaux à prévoir

Temps de travail estimé pour la remise en état de l'équipement : 2

Hauteur de nacelle nécessaire pour les travaux : Pas de nacelle
