Visite maintenance MONTPELLIER

Date : 25/09/2024

Nom client : LAPEYRE PEROLS

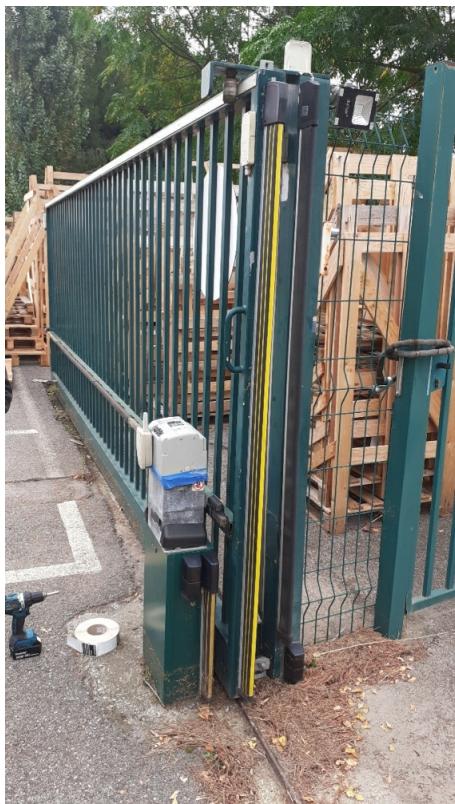
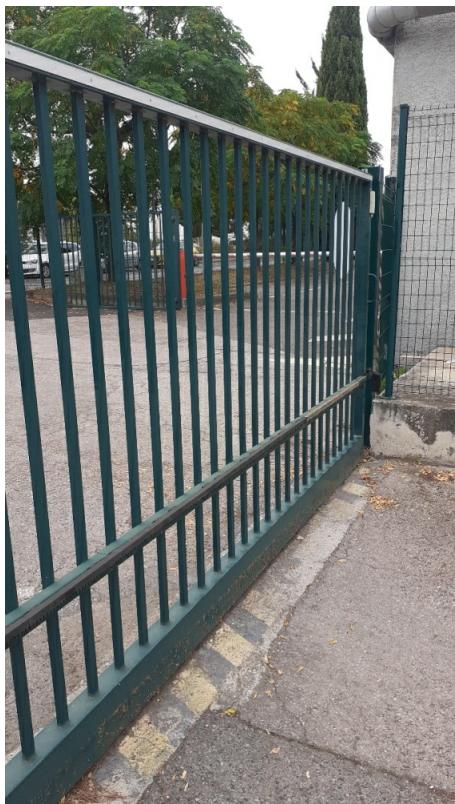
Equipement : PMO04

Anomalie / composant autres : capot moteur 844 hs palpeur fixe ouverture hs et palpeur embarqué ouverture hs
LG 1900 palpeur fixe ouverture et fermeture hs LG 500

Etat : Travaux obligatoires

Temps de travail estimé pour la remise en état de l'équipement : 4h

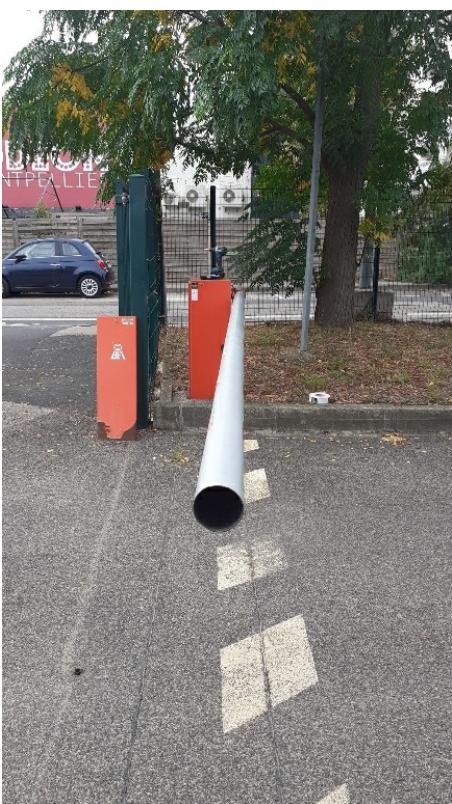
Equipement : BLE02

Anomalie BLE : Marquage au sol à réaliser, Signalétique piéton absente

Longueur marquage au sol : 5000

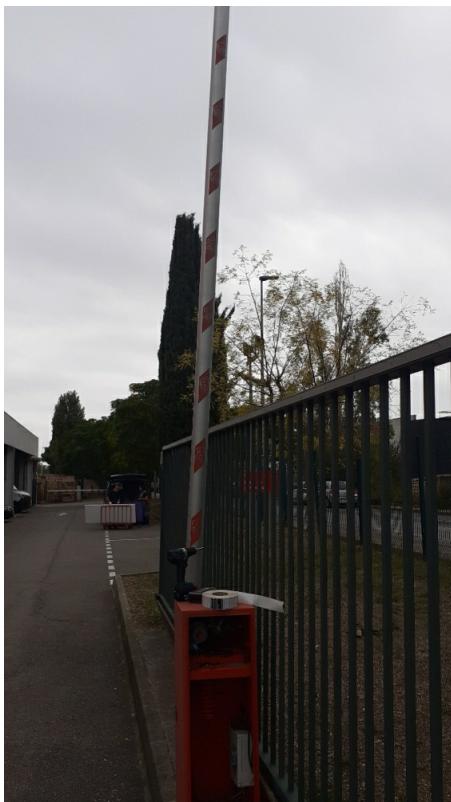
Equipement : BLE01

Anomalie / composant autres : ne fonctionne plus

Etat : Equipement à l'arrêt le jour de la visite

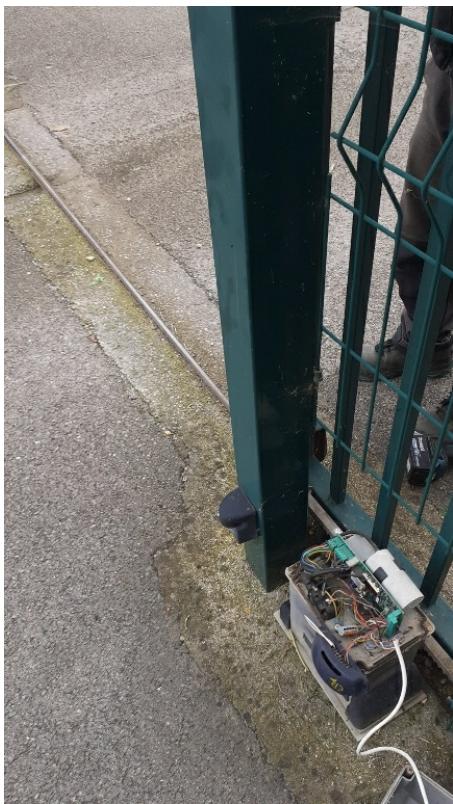
Equipement : PMO05

Anomalie portails : Marquage au sol à réaliser

Longueur marquage au sol : 3500
