Visite maintenance MONTPELLIER

Date : 13/11/2024

Nom client : MONDIAL RELAY ST JEAN DE VEDAS

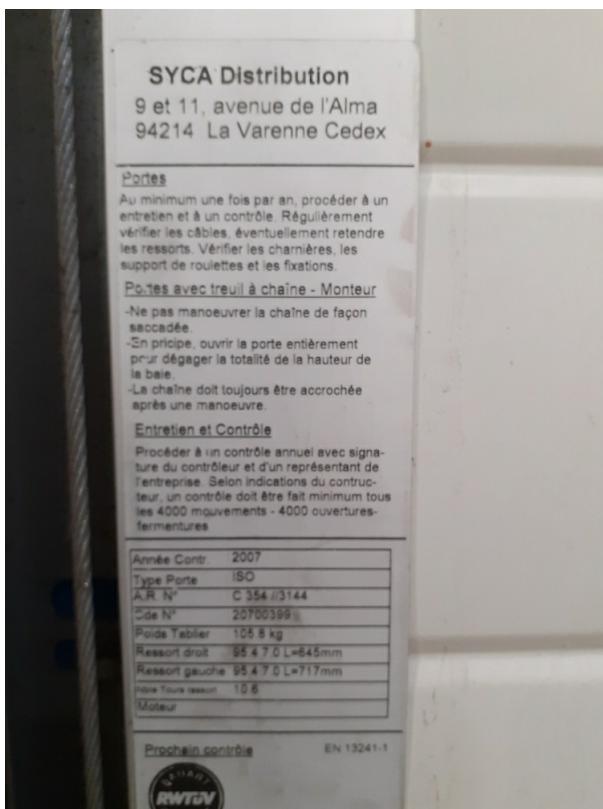
Photo plaque :

ANOMALIE SEC RID RAP VOR PAC COU COF PBA : Butée à remplacer

Nombre butée à remplacer : 2

Modèle butée : pour lever vertical

Longueur butée : 210

Anomalie / composant autres : petit choc panneau bas

Etat : Travaux à prévoir

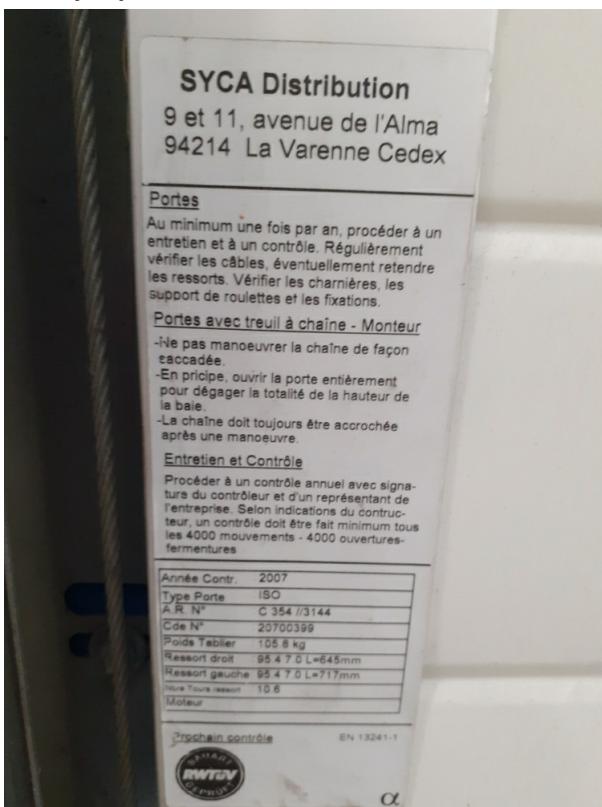
Photo plaque :

ANOMALIE SEC RID RAP VOR PAC COU COF PBA : Panneaux à remplacer, Parachute à remplacer

Type panneau à remplacer : Bas

Nombre panneau à remplacer : 1

Modèle parachute : parachute cable

Anomalie / composant autres : parachute cable à remplacer

Etat : Travaux obligatoires

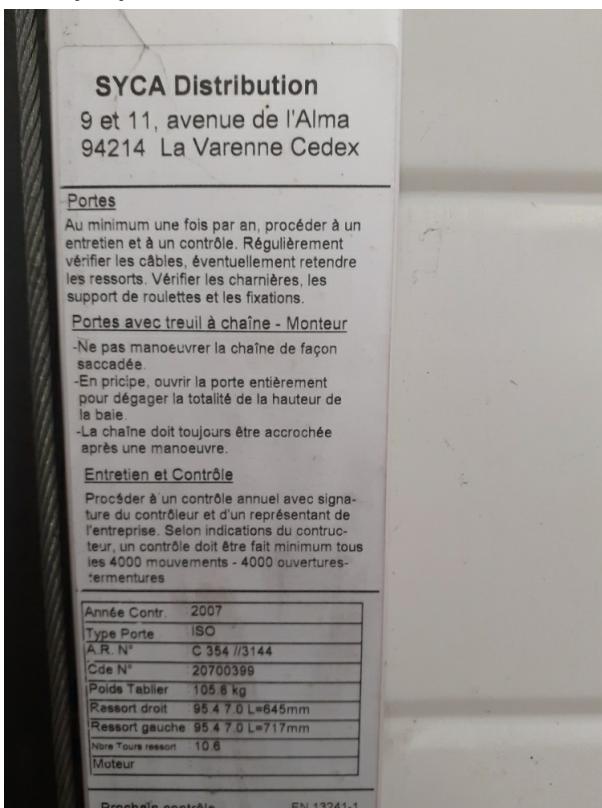
Photo plaque :

Anomalie / composant autres : panneau bas abîmé ne gène pas le fonctionnement , support roulette et roulette panneau haut à remplacer et butée ressort seule même côté

Etat : Travaux à prévoir

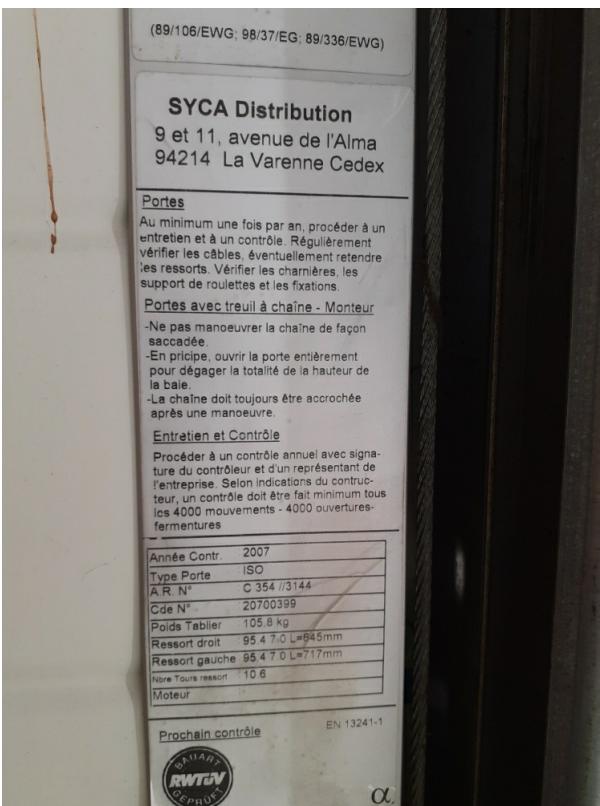
Photo plaque :

Anomalie / composant autres : 2 butées courtes à remplacer sans support

Etat : Travaux à prévoir

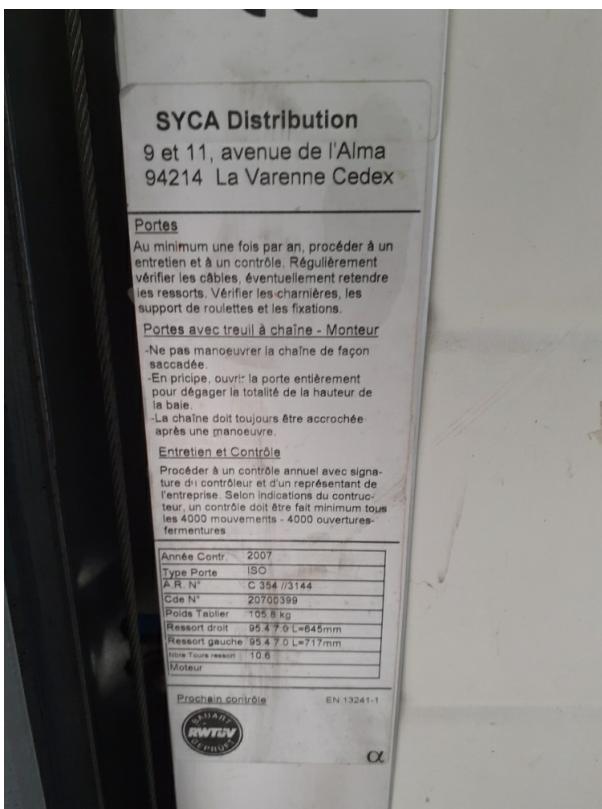
Photo plaque :

ANOMALIE SEC RID RAP VOR PAC COU COF PBA : Panneaux à remplacer

Type panneau à remplacer : Bas

Nombre panneau à remplacer : 1

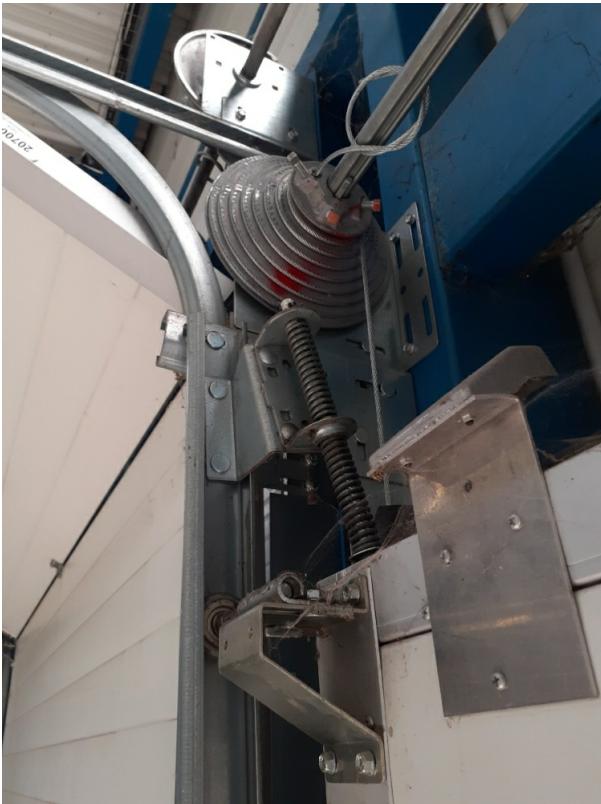
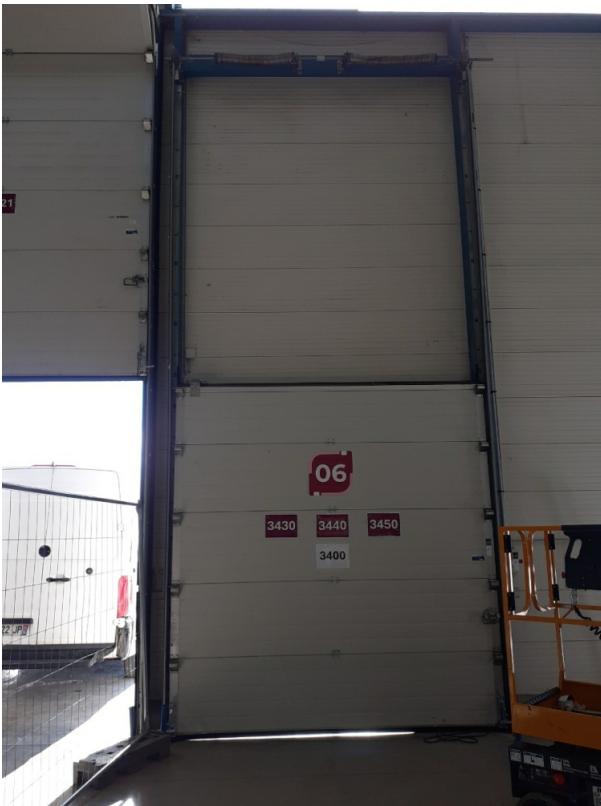
Equipement : SEC06

Anomalie / composant autres : butée ressort avec support à remplacer (courte)

Etat : Travaux obligatoires

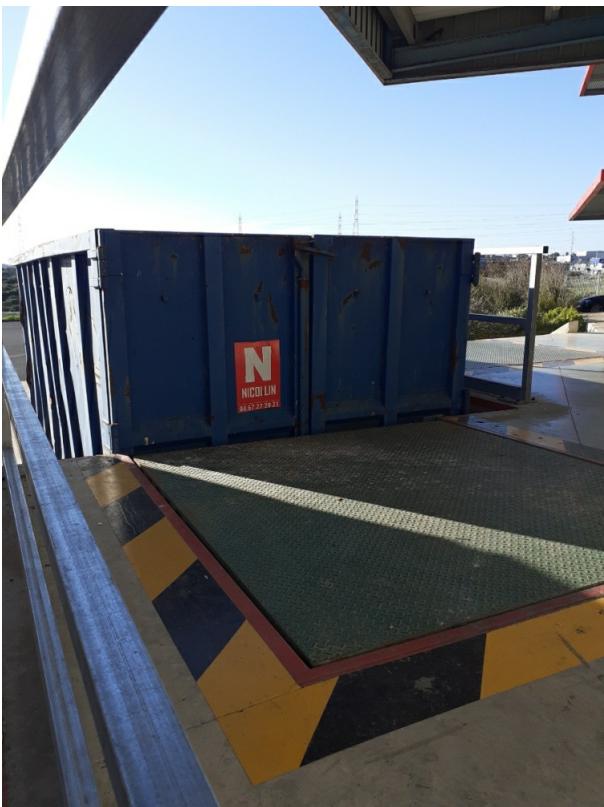
Equipement : NIV02

Etat : Equipement inaccessible le jour de la visite
