Visite maintenance GRENOBLE

Date : 13/11/2024

Nom client : FRID ALPES

Ville : CHASSE SUR RHONE

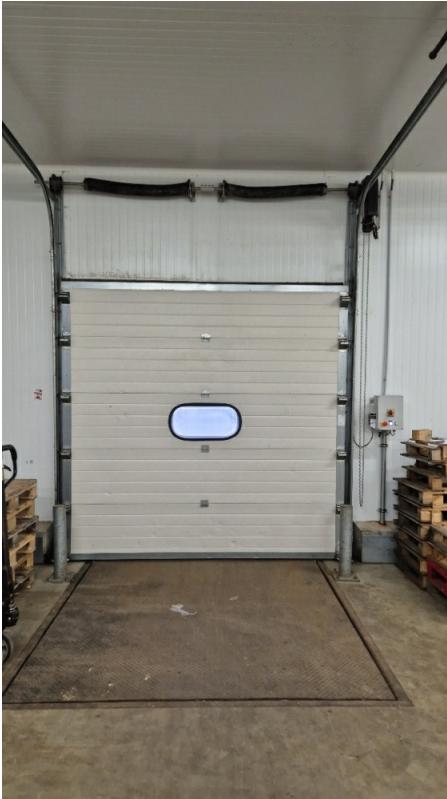
Equipement : SEC03

Etat : Rien à signaler le jour de la visite. Fonctionnement ok

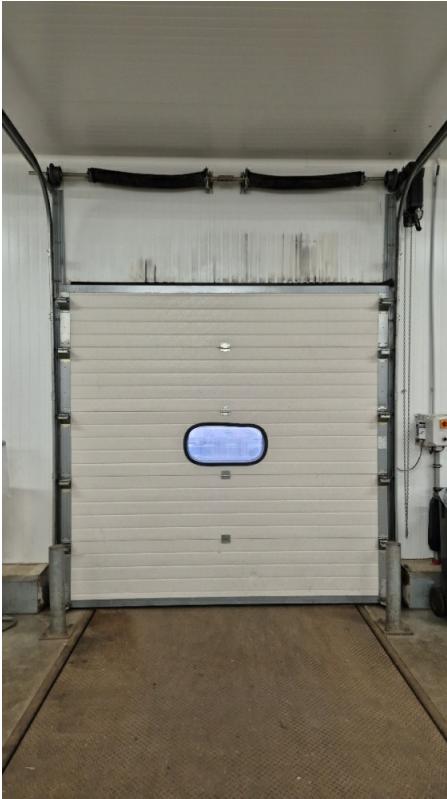
Equipement : SEC02

Etat : Rien à signaler le jour de la visite. Fonctionnement ok

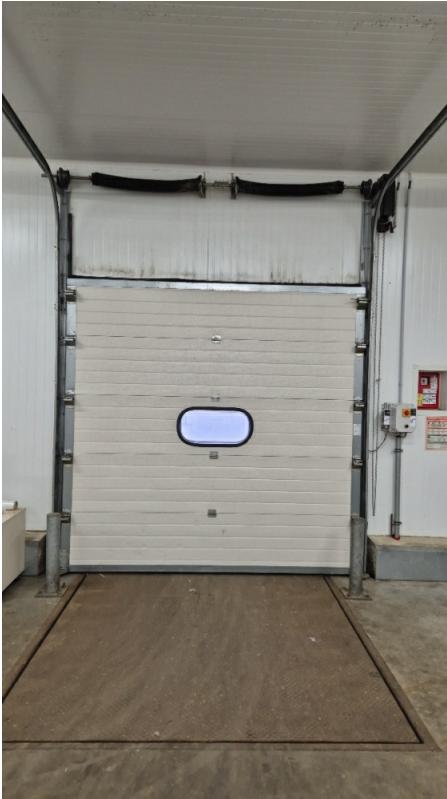
Equipement : SEC01

Etat : Rien à signaler le jour de la visite. Fonctionnement ok

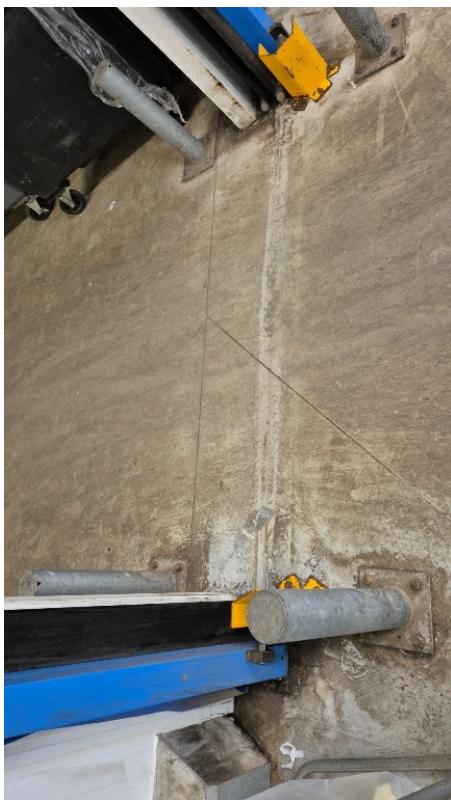
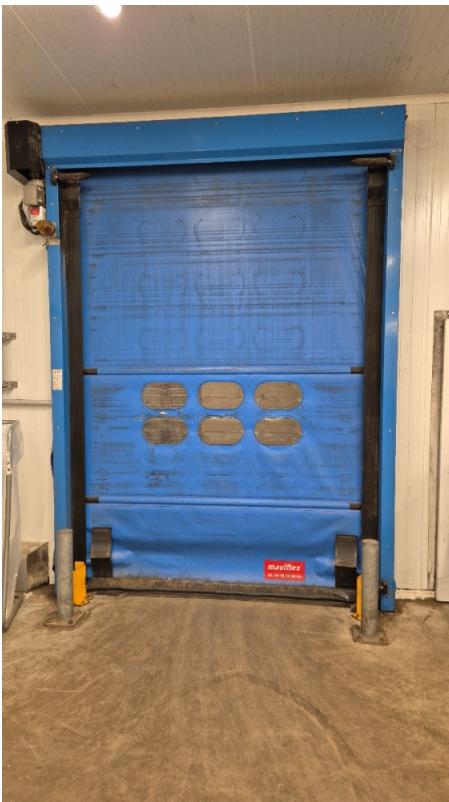
Equipement : RAP03

ANOMALIE SEC RID RAP VOR PAC COU COF PBA : Marquage au sol à effectuer

Longueur marquage au sol : 2000

Etat : Travaux à prévoir

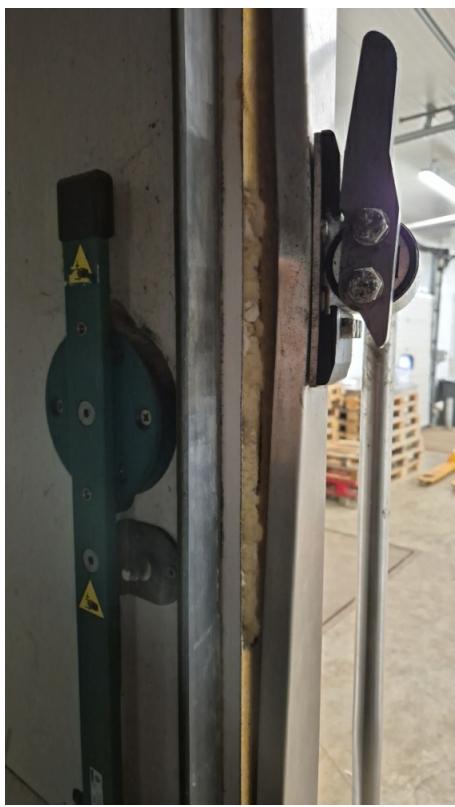
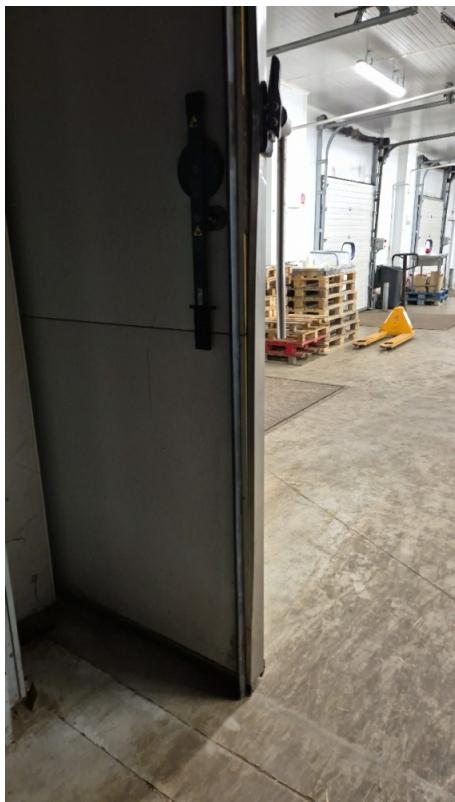
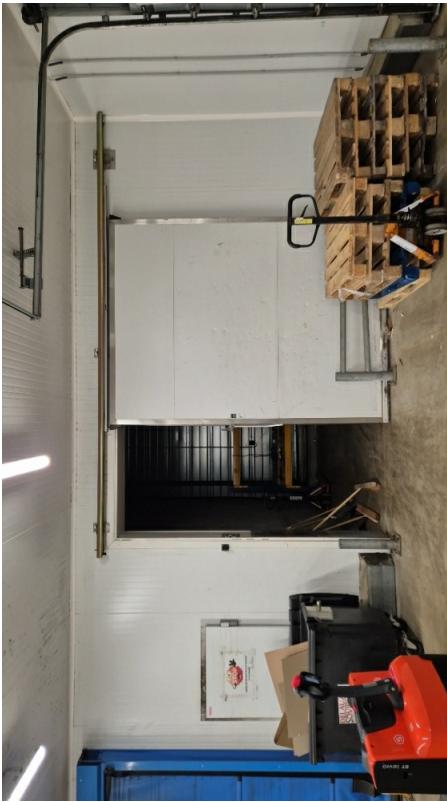
Equipement : COU03

Anomalie / composant autres : La partie alludu ventoù se trouve la poignée de d'ouverture et fermeture est en train de s'enlever

Etat : Travaux à prévoir

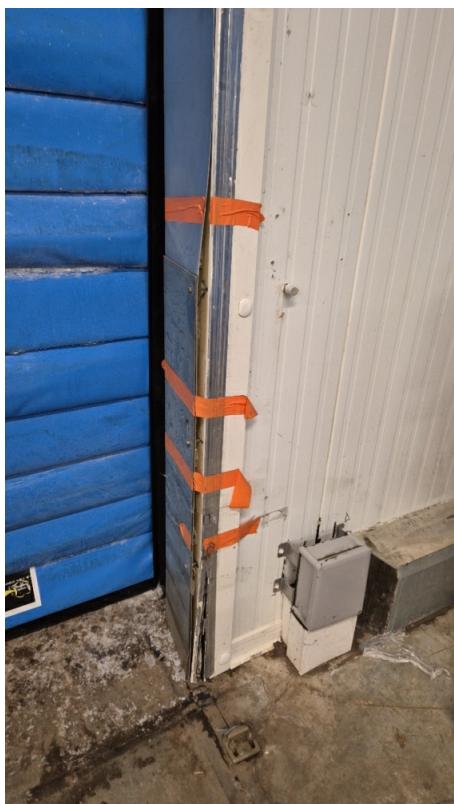
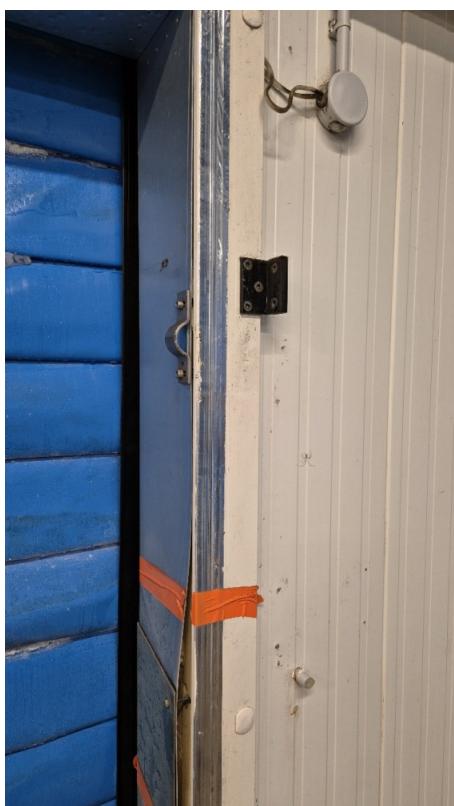
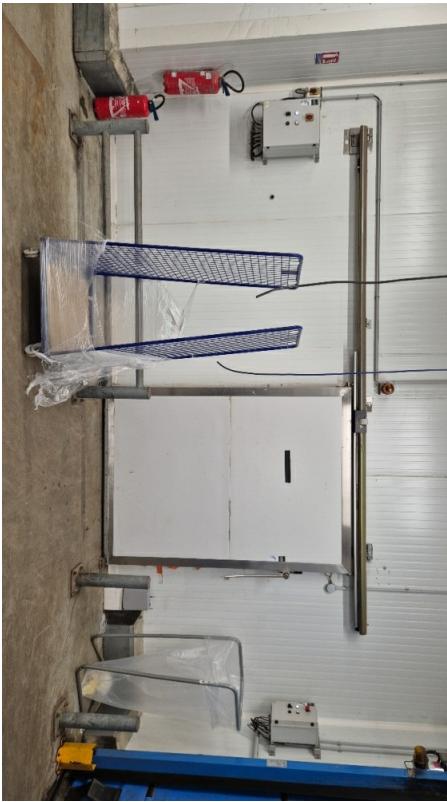
Equipement : COU02

Anomalie / composant autres : Le côté de réception de la porte est en train de s'enlever voir photo

Etat : Travaux à prévoir

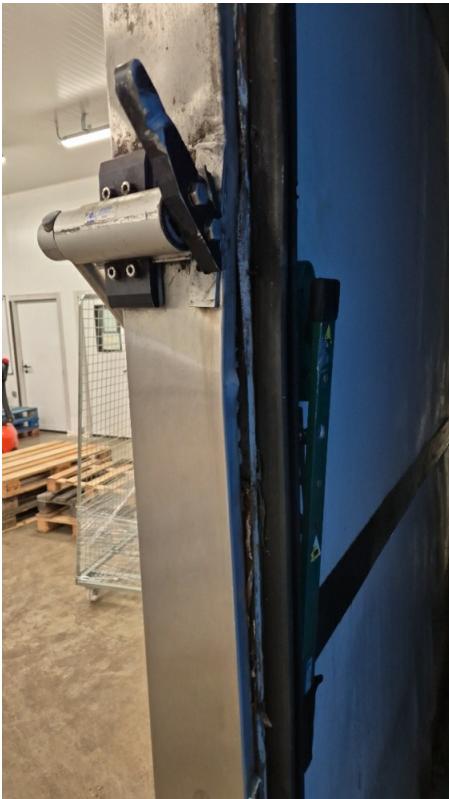
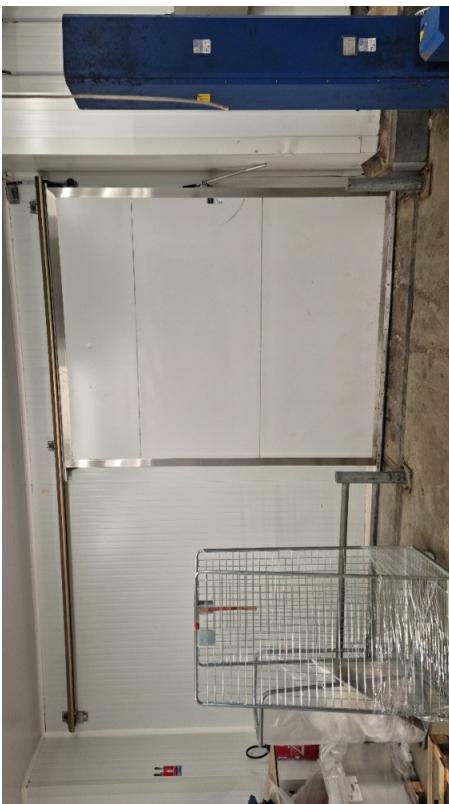
Equipement : COU01

Anomalie / composant autres : La partie allu est train de s'enlever du ventaille

Etat : Travaux à prévoir

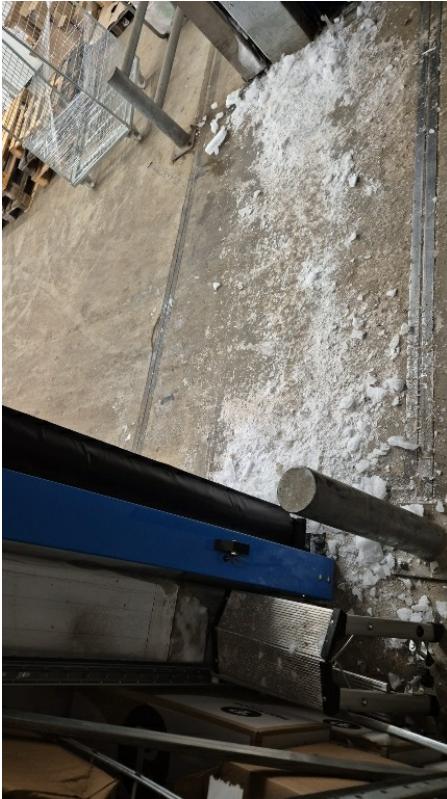
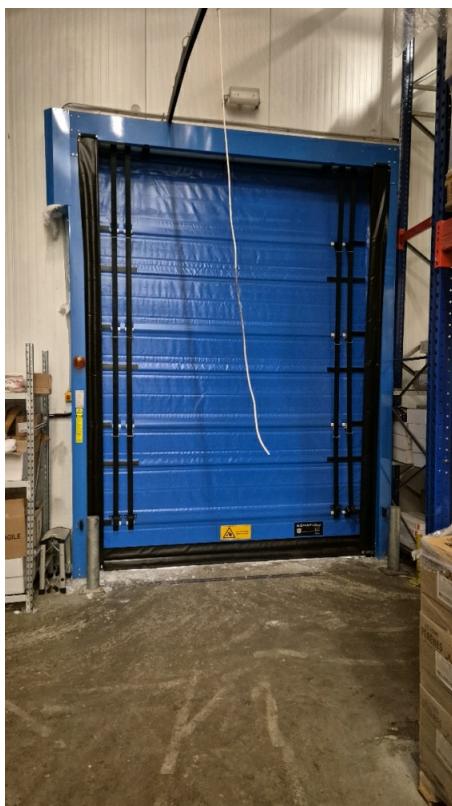
Equipement : RAP01

ANOMALIE SEC RID RAP VOR PAC COU COF PBA : Marquage au sol à effectuer

Longueur marquage au sol : 2500

Etat : Travaux à prévoir

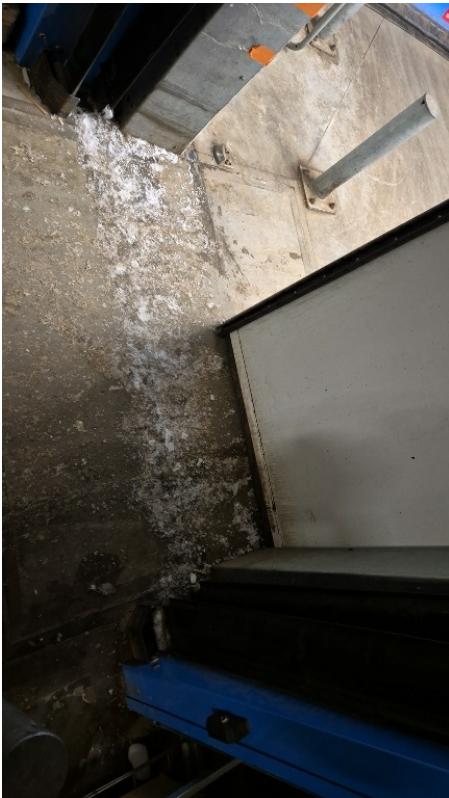
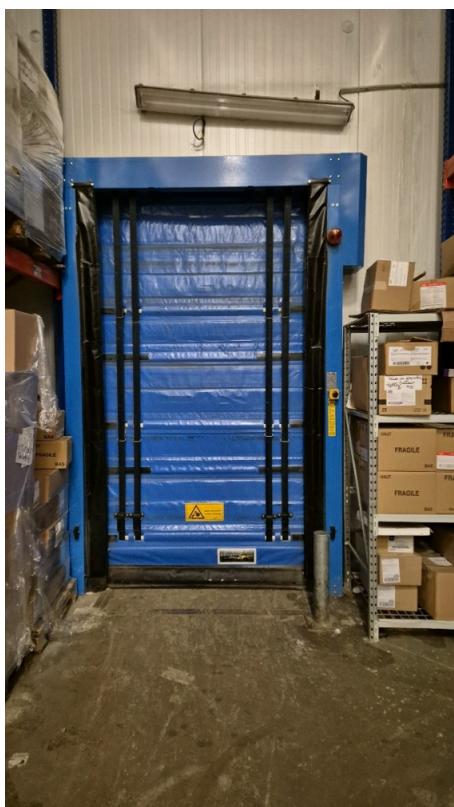
Equipement : RAP02

ANOMALIE SEC RID RAP VOR PAC COU COF PBA : Marquage au sol à effectuer

Longueur marquage au sol : 1500

Etat : Travaux à prévoir

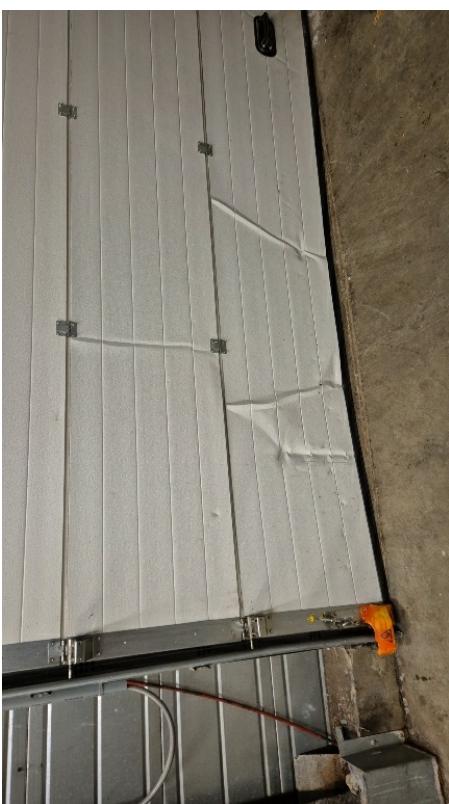
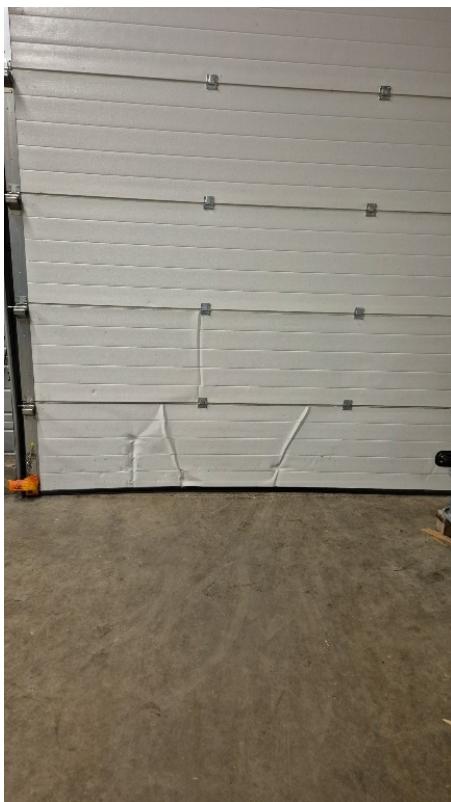
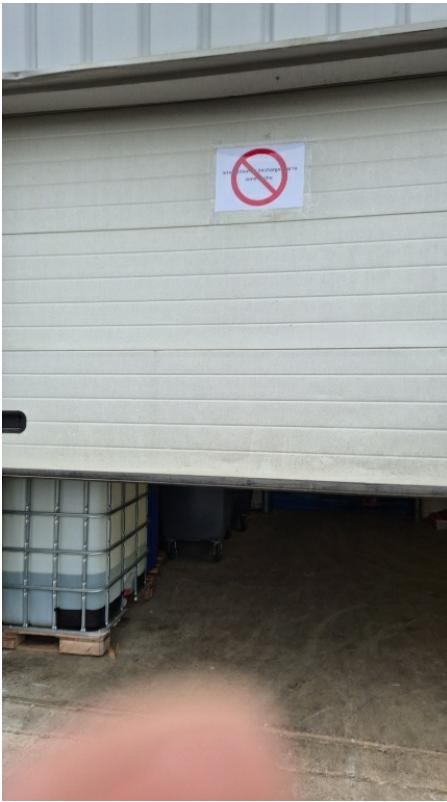
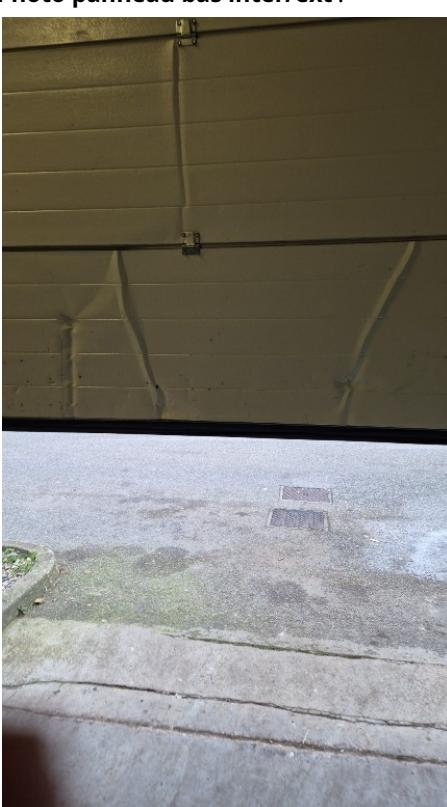
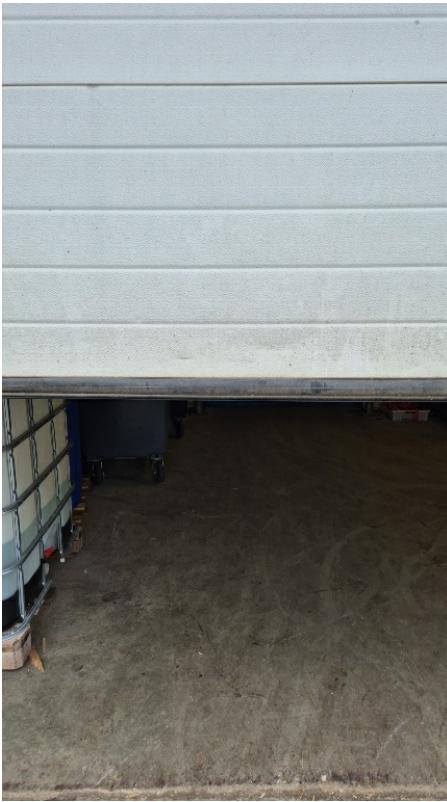
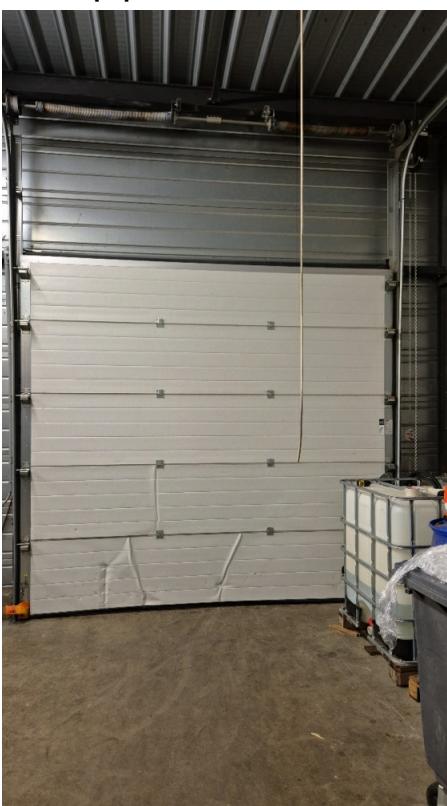
Equipement : SEC05

Présence faux plafond : non**ANOMALIE SEC RID RAP VOR PAC COU COF PBA :** Traces de choc sur le tablier ne gênant pas le bon fonctionnement , Panneaux à remplacer**Localisation choc tablier :** Panneau bas, Panneau intermédiaire**Photo choc tablier :**

Anomalie / composant autres : Pano et inter légèrement touchez mes deux ne dérange pas le bon fonctionnement de la porte

Etat : Travaux à prévoir

Type panneau à remplacer : Bas, Intermédiaire

Nombre panneau à remplacer : 2

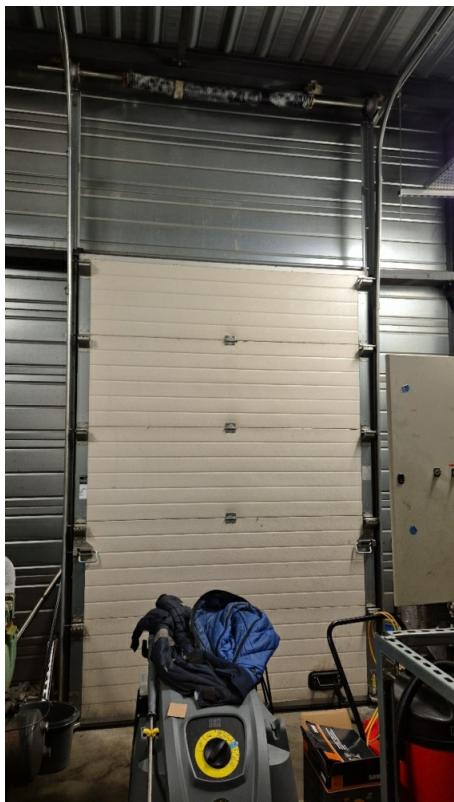
Equipement : SEC04

Etat : Rien à signaler le jour de la visite. Fonctionnement ok

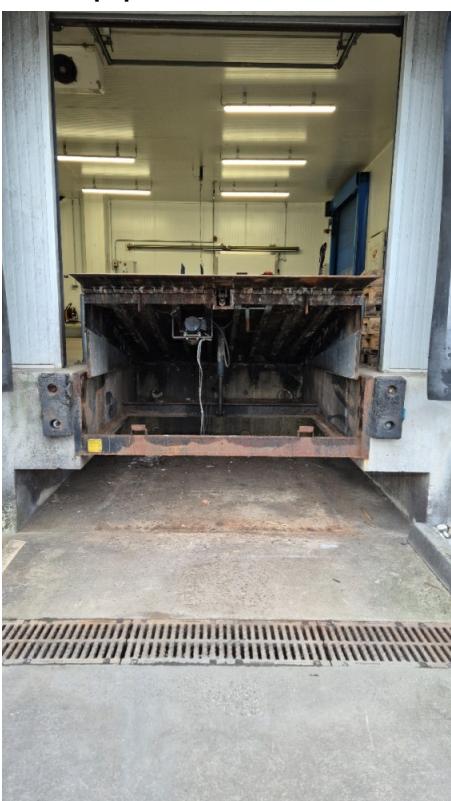
Equipement : NIV03

Etat : Rien à signaler le jour de la visite. Fonctionnement ok

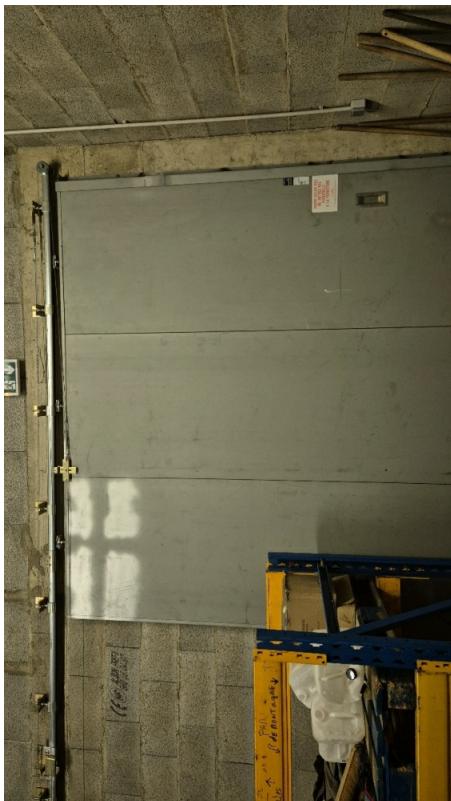
Equipement : CFE01

Etat : Rien à signaler le jour de la visite. Fonctionnement ok

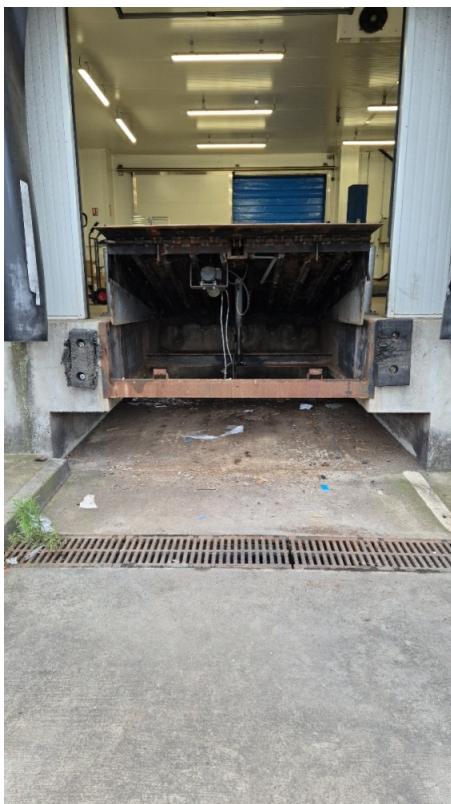
Equipement : NIV01

Etat : Rien à signaler le jour de la visite. Fonctionnement ok
