# Visite maintenance MONTPELLIER

**Date de réponse :** 25/09/2024 15:31:18

**Nom client :** LAPEYRE PEROLS

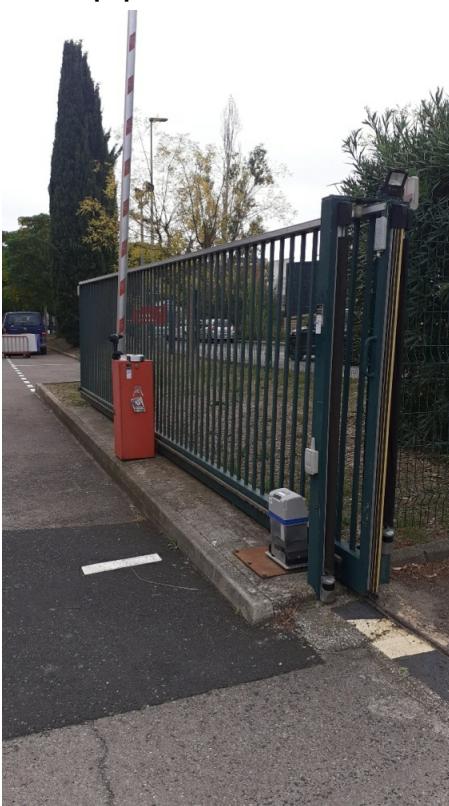
**Photo équipement :**

**Anomalie portails** : Usure du marquage au sol

**Etat :** Travaux obligatoires

**Temps de travail estimé pour la remise en état de l'équipement :** 4h

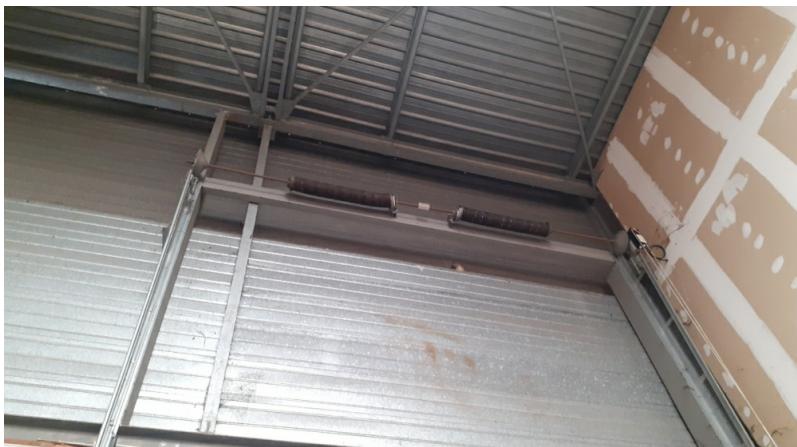
**Equipement :** SEC02

**Anomalie / composant autres :** panneau bas endommagé

**Etat :** Travaux à prévoir
