Visite maintenance GRENOBLE

Date: 25/11/2024

Nom client: CC BIEVRE - CENTRE TECHNIQUE- ST JEAN DE BOURNAY

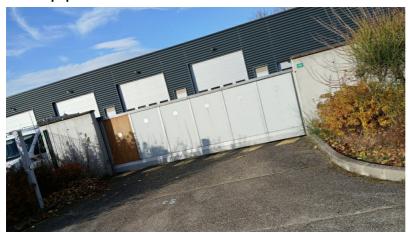
Equipement: PEX02

Anomalie portails : Eclairage de zone à remplacer

Etat: Travaux obligatoires

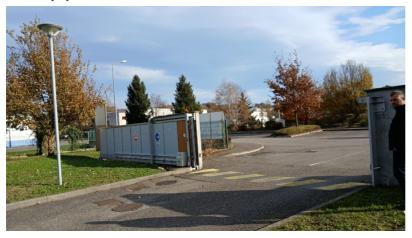
Equipement: PEX01

Anomalie / composant autres : éclairage de zone à installer

Etat: Travaux obligatoires
