# **Visite maintenance GRENOBLE**

Nom client: ADAPEI JANET

Equipement: RAP01

**NATURE**: Porte rapide

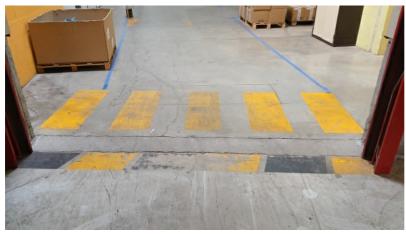
Photo marquage au sol:

ANOMALIE SEC RID RAP VOR PAC COU COF PBA: Marquage au sol à effectuer, Raidisseur à remplacer

Longueur marquage au sol: 3000

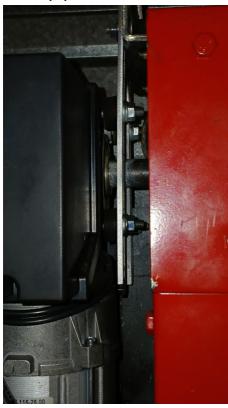
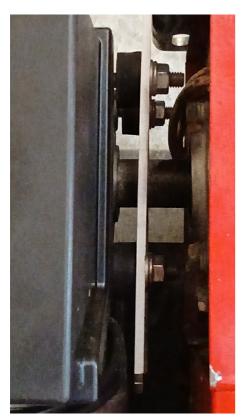
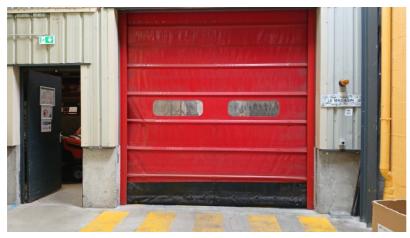
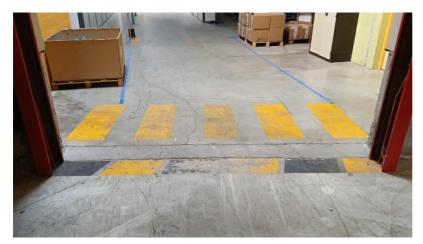
## Photo équipement :

Anomalie / composant autres : tampon caoutchouc de moteur à chàger le moteur bouge anormalement a la monté

et à la descente voir photo

**Etat**: Travaux à prévoir

Temps de travail estimé pour la remise en état de l'équipement : 2

Hauteur de nacelle nécessaire pour les travaux : 6 M
