# Visite maintenance GRENOBLE

**Date :** 18/09/2024

**Nom client :** SYNDIC BENEVOLE AIR PARC II

**Ville :** ST ETIENNE DE ST GEOIRS

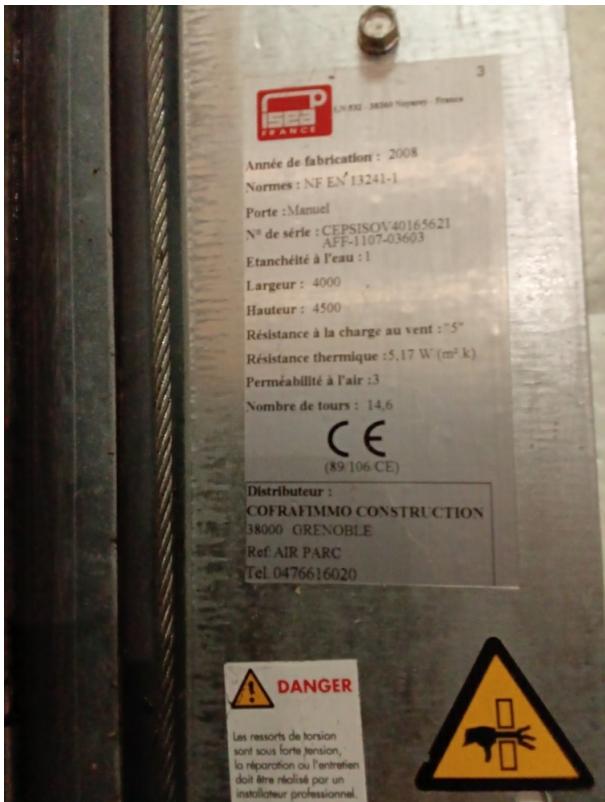
**Photo plaque :**

**ANOMALIE SEC RID RAP VOR PAC COU COF PBA : Verrou à remplacer**

**Anomalie / composant autres : contact portillon hs  
système de débrayage hs**

**Etat : Travaux à prévoir**

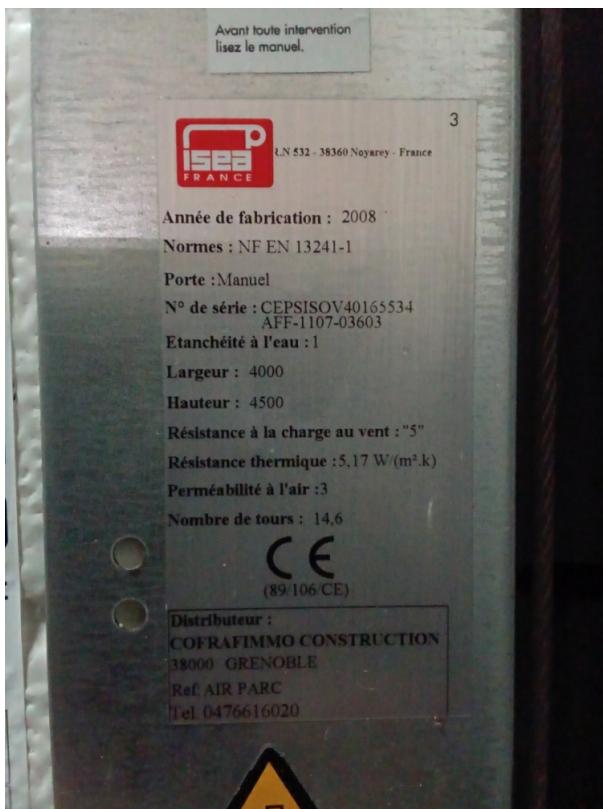
**Photo plaque :**

**Etat :** Rien à signaler le jour de la visite. Fonctionnement ok

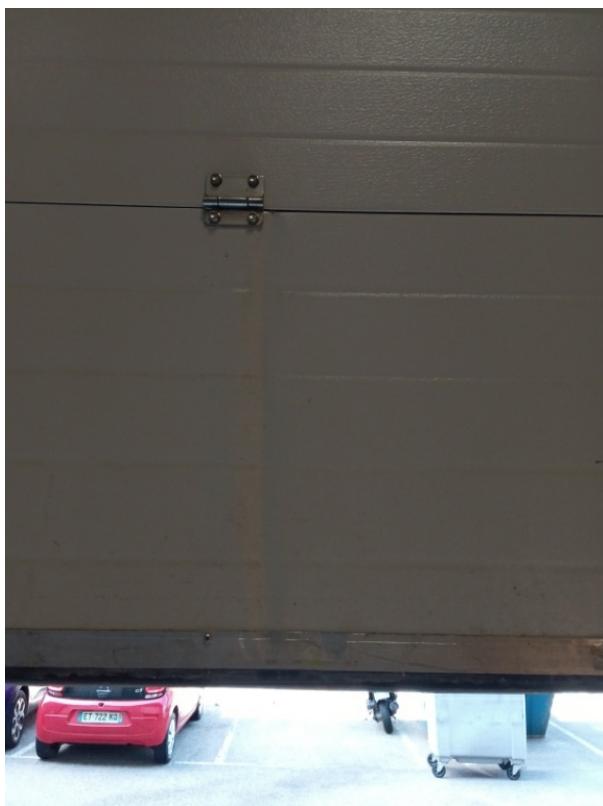
**Photo choc tablier :**

**ANOMALIE SEC RID RAP VOR PAC COU COF PBA** : Traces de choc sur le tablier ne gênant pas le bon fonctionnement

**Localisation choc tablier** : Panneau bas

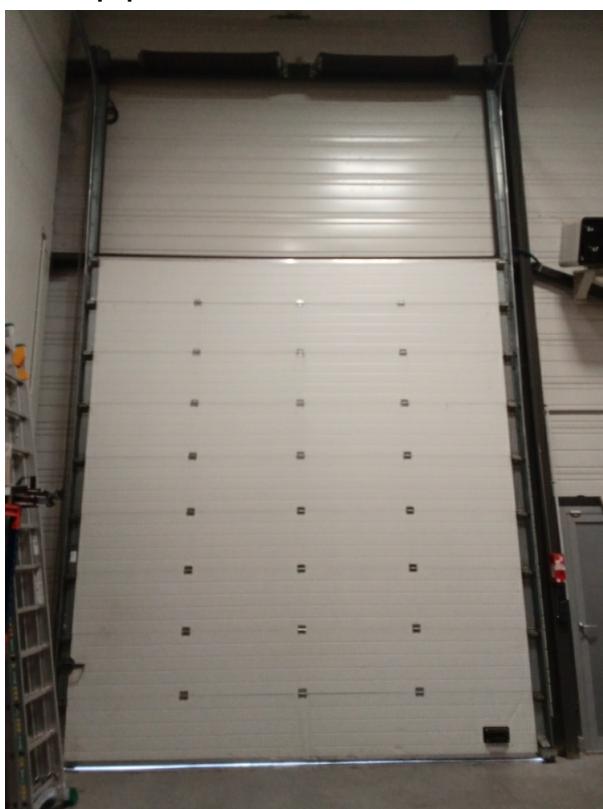
**Equipement** : SEC09

**Anomalie / composant autres :** nous avons refait un tour de ressort

**Etat :** Travaux à prévoir

**Temps de travail estimé pour la remise en état de l'équipement :** 1h

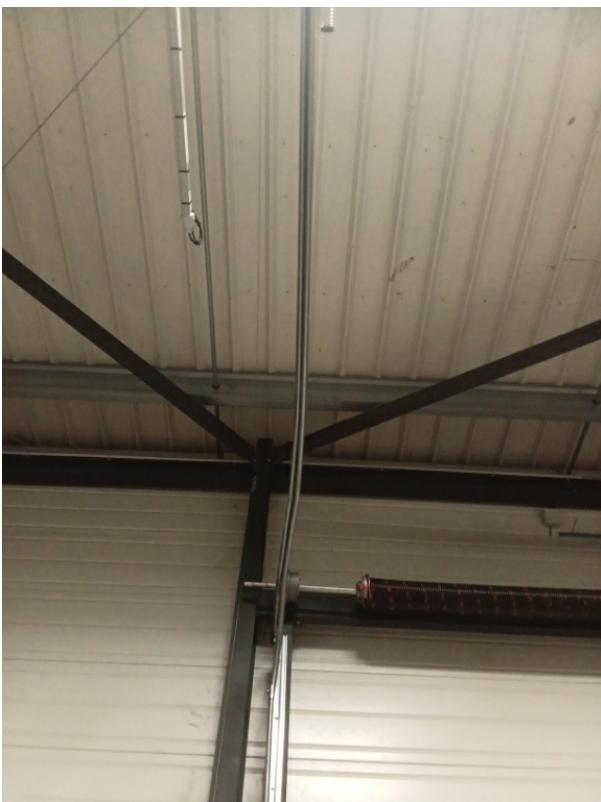
## Photo rail :

**ANOMALIE SEC RID RAP VOR PAC COU COF PBA :** Rail à remplacer

**Longueur rail :** 3500

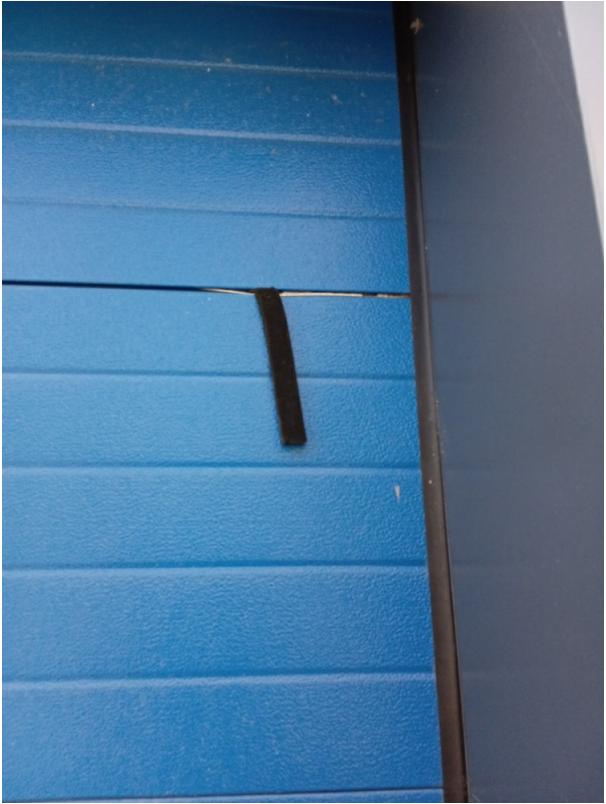
**Equipement :** SEC11

**Anomalie / composant autres :** joint de panneau sort lors de la fermeture voir photos

**Etat :** Travaux à prévoir

**Temps de travail estimé pour la remise en état de l'équipement :** 1
