Visite maintenance MONTPELLIER

Date : 04/11/2024

Nom client : LEROY MERLIN PERPIGNAN

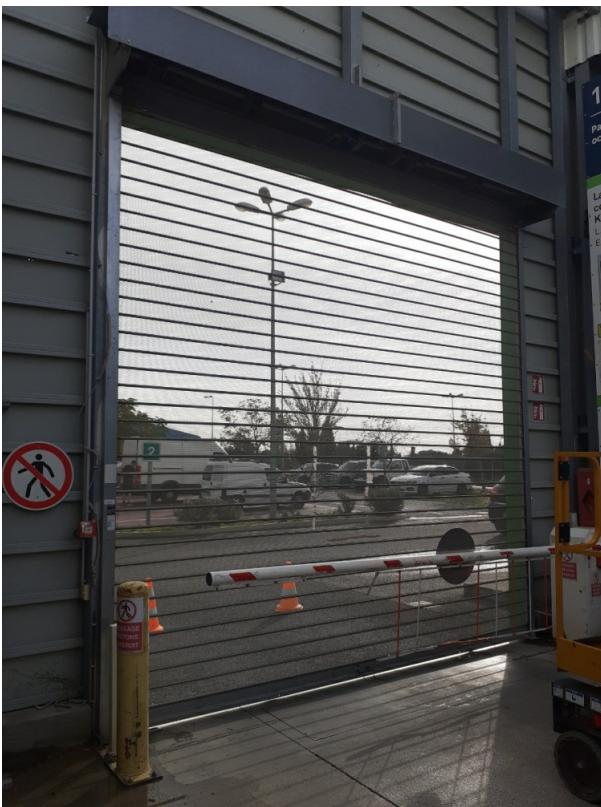
Equipement : RID06

ANOMALIE SEC RID RAP VOR PAC COU COF PBA : Axe à remplacer

Anomalie / composant autres : 2 bobine hs axe à remplacer LG 4165 DC Haut 4300EC

Etat : Travaux obligatoires

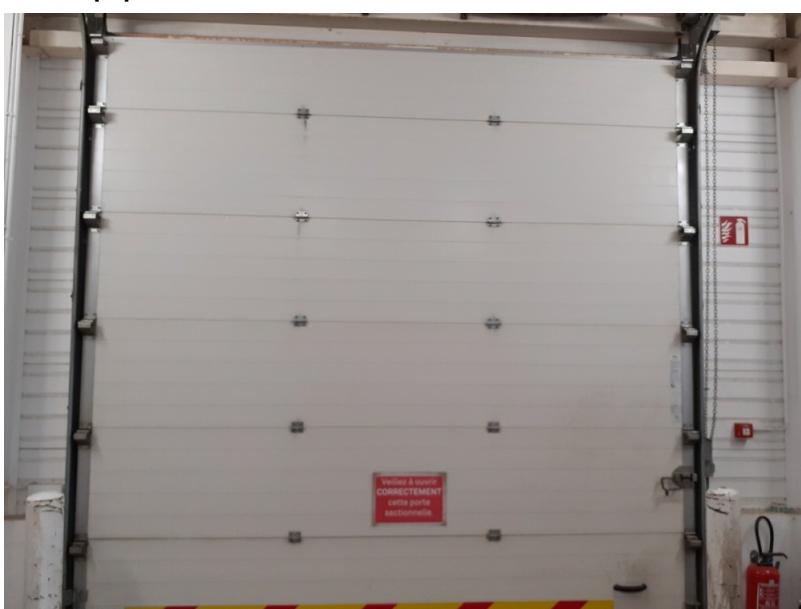
Equipement : SEC07

Anomalie / composant autres : joint d'étanchéité refixer et reprise tension ressort

Etat : Rien à signaler le jour de la visite. Fonctionnement ok

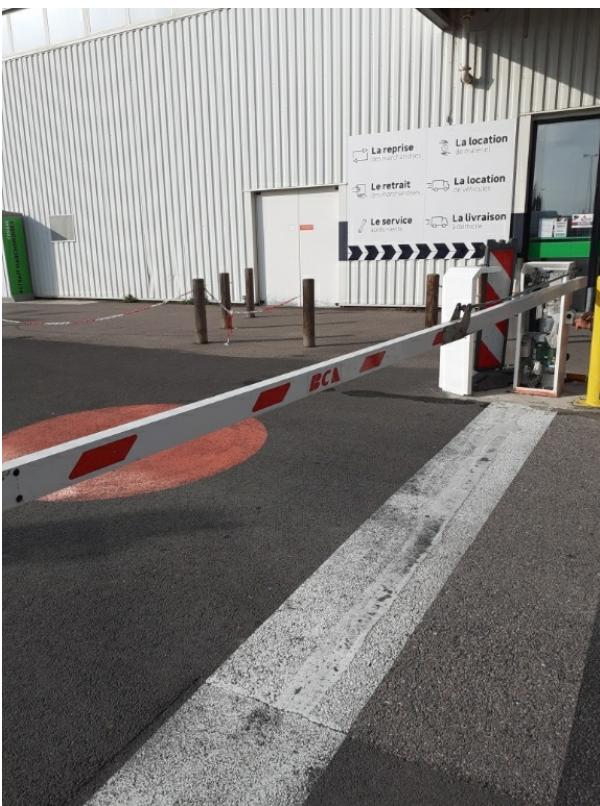
Photo barrière :

Anomalie BLE : Marquage au sol à réaliser

Longueur marquage au sol : 5000

Anomalie / composant autres : remplacement reflecteur cellule effectué et cellule réflexe à remplacer

Etat : Travaux obligatoires

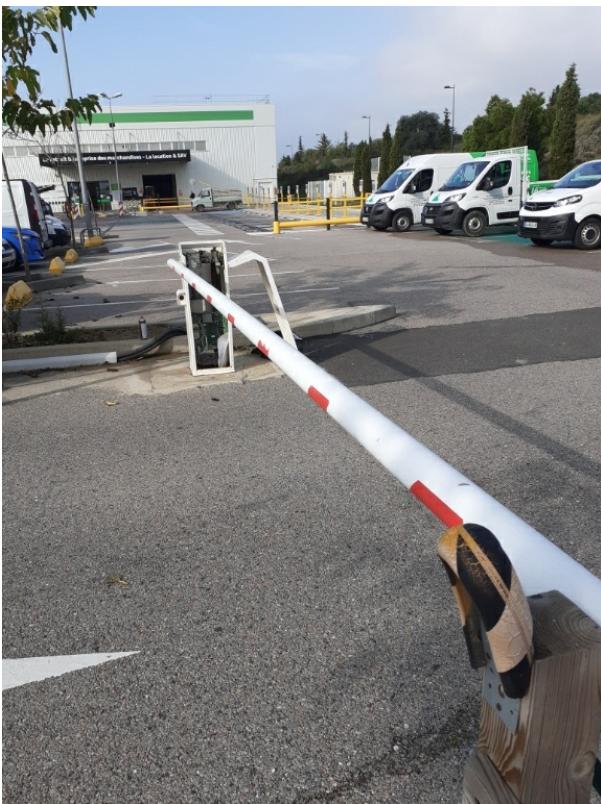
Photo barrière :

Anomalie BLE : Marquage au sol à réaliser

Longueur marquage au sol : 47000

Etat : Travaux obligatoires

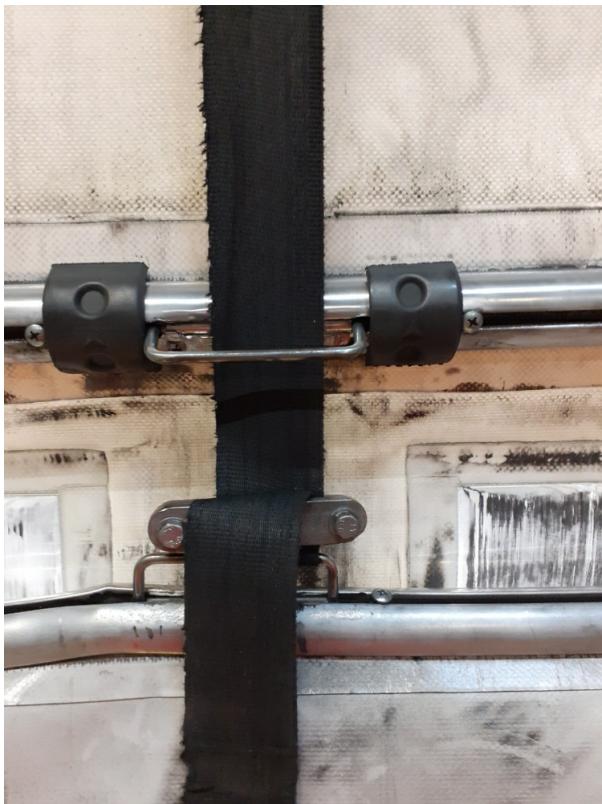
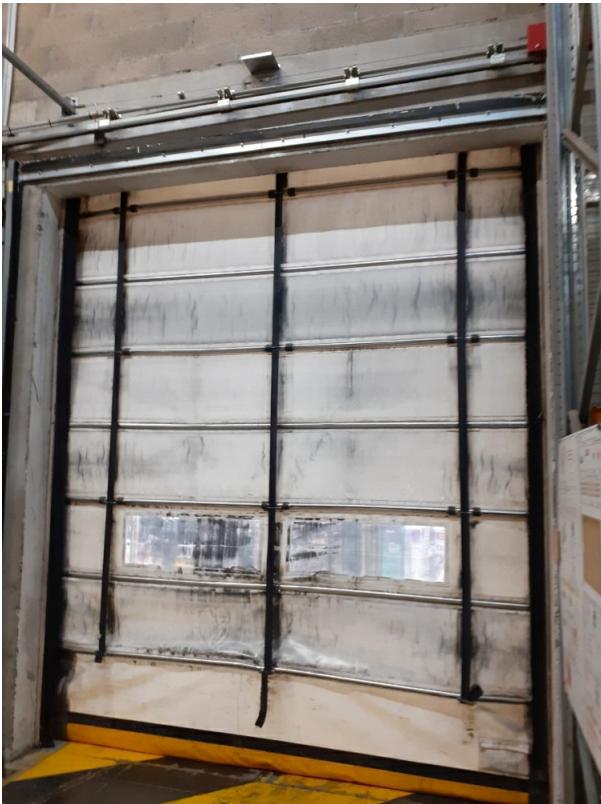
Photo équipement :

ANOMALIE SEC RID RAP VOR PAC COU COF PBA : Raidisseur à remplacer, Paire de sangles à remplacer, Tablier à remplacer

Anomalie / composant autres : raidisseurs 3 gouttes

Etat : Travaux obligatoires

Type remplacement : Bache complète (avec raidisseurs, passes sangles, sangles)

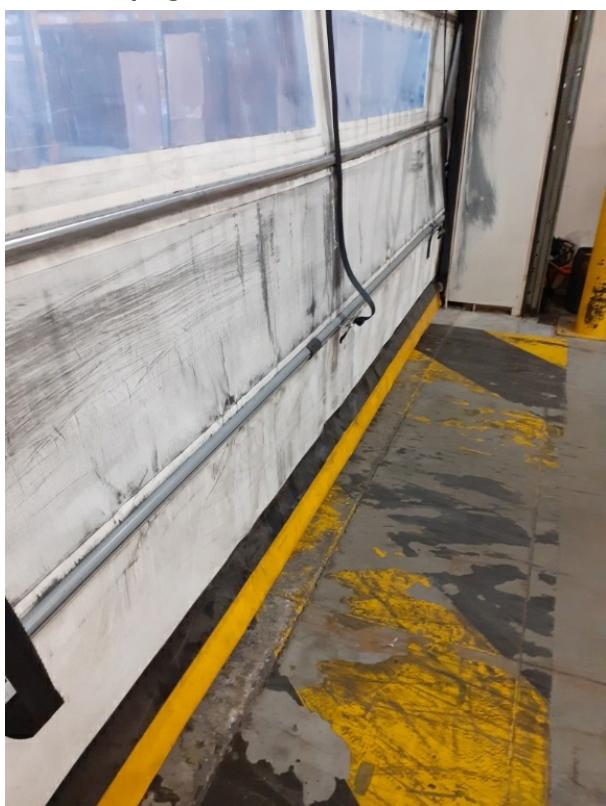
ANOMALIE SEC RID RAP VOR PAC COU COF PBA : Usure du marquage au sol , Raidisseur à remplacer, Paire de sangles à remplacer

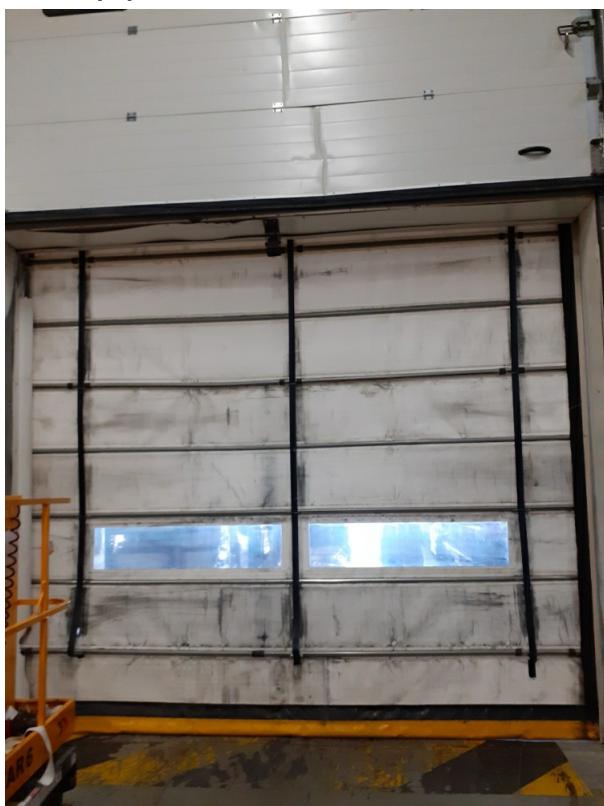
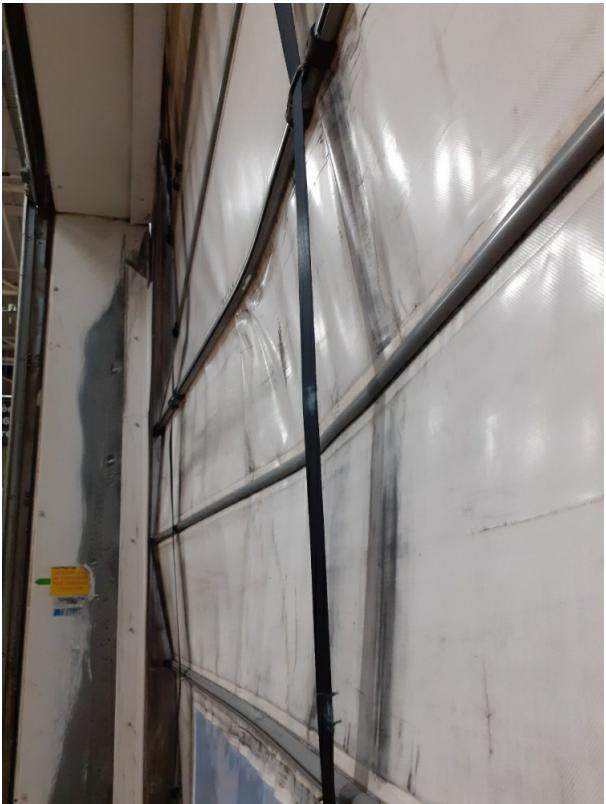
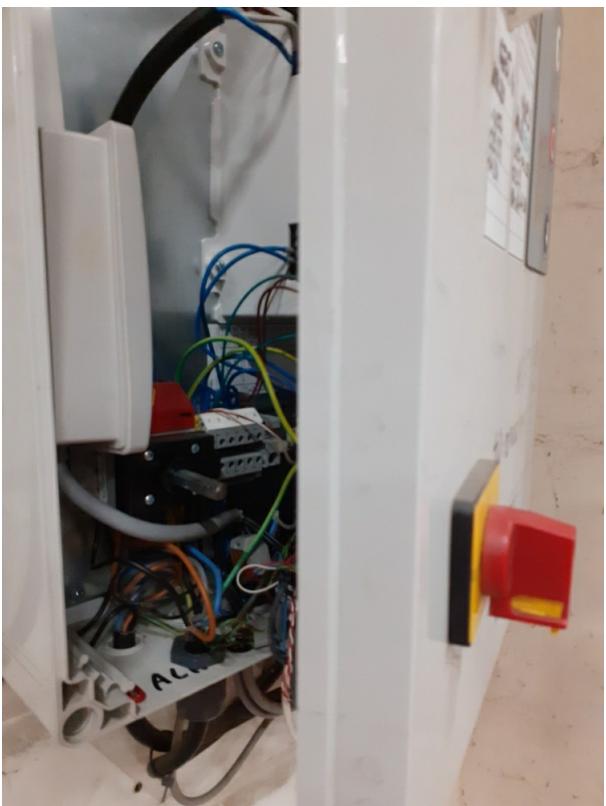
Equipement : RAP03

Anomalie / composant autres : sectioneur hs

Etat : Travaux obligatoires

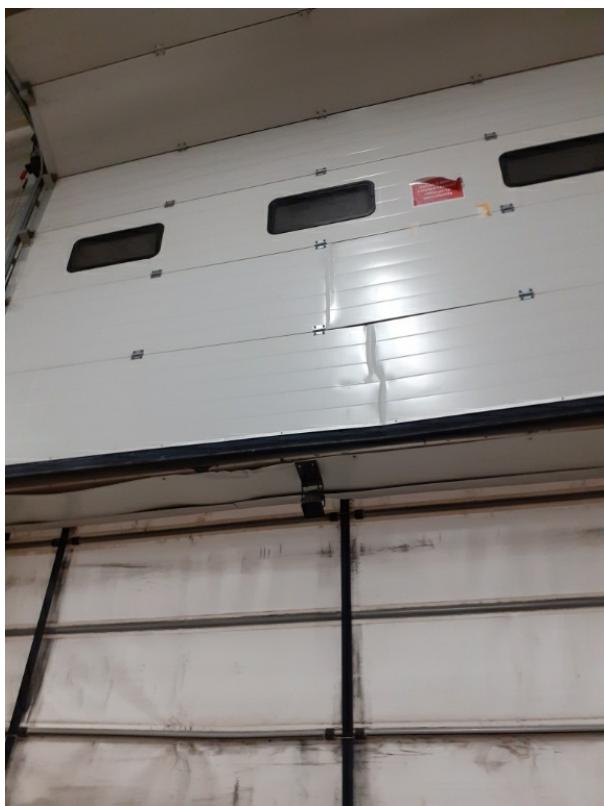
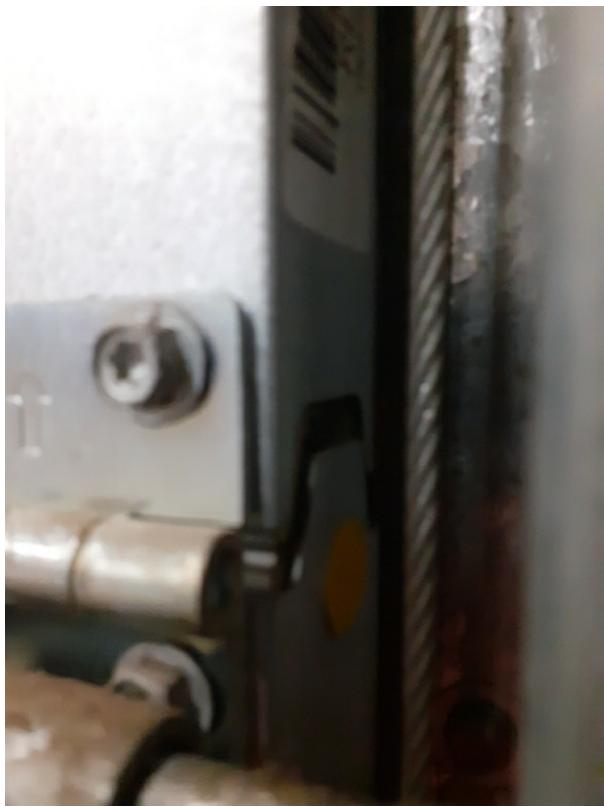
ANOMALIE SEC RID RAP VOR PAC COU COF PBA : Panneaux à remplacer

Type panneau à remplacer : Bas, Intermédiaire

Nombre panneau à remplacer : 2

Localisation panneau à remplacer (numéro panneau) : 1et2

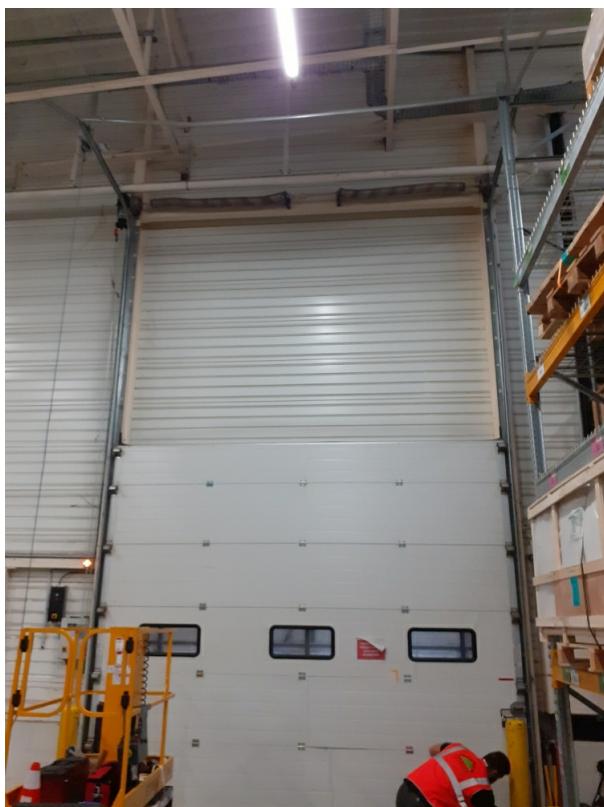
Equipement : SEC04

Etat : Travaux à prévoir

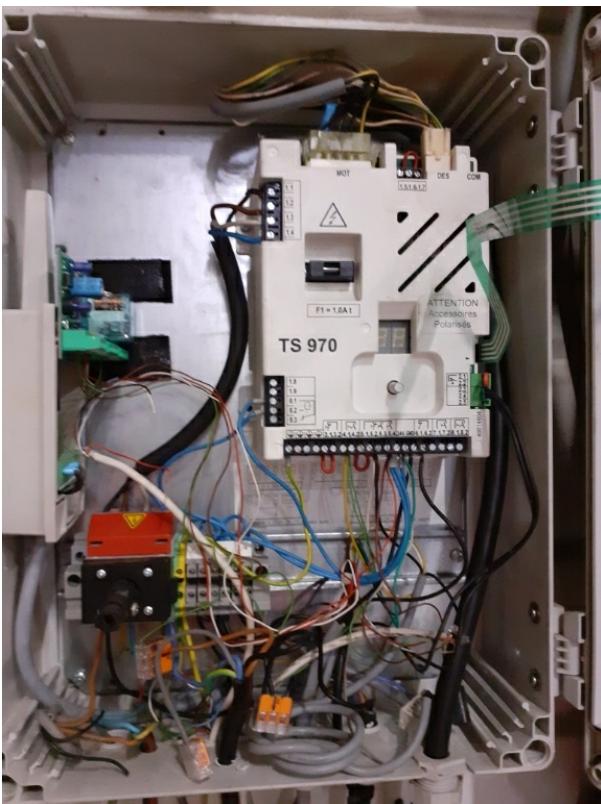
photo carte :

Tension alimentation carte (remplacement carte) : 380

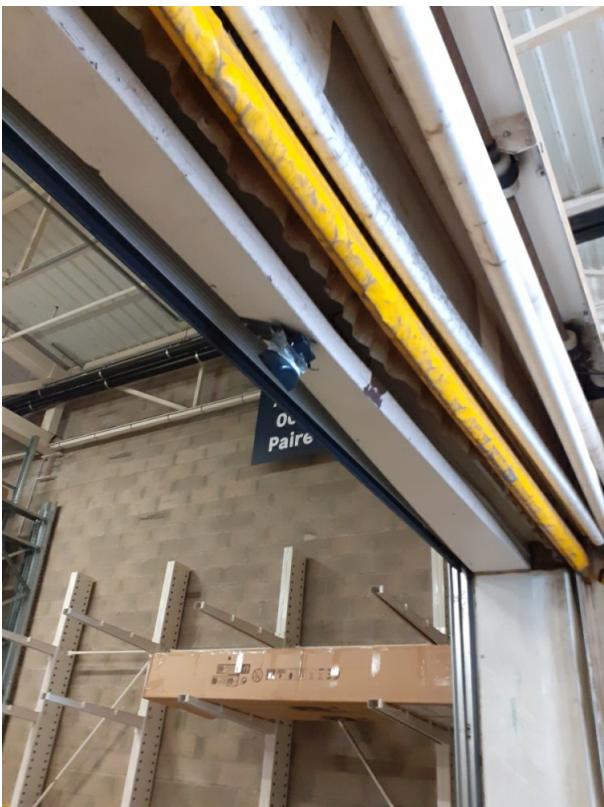
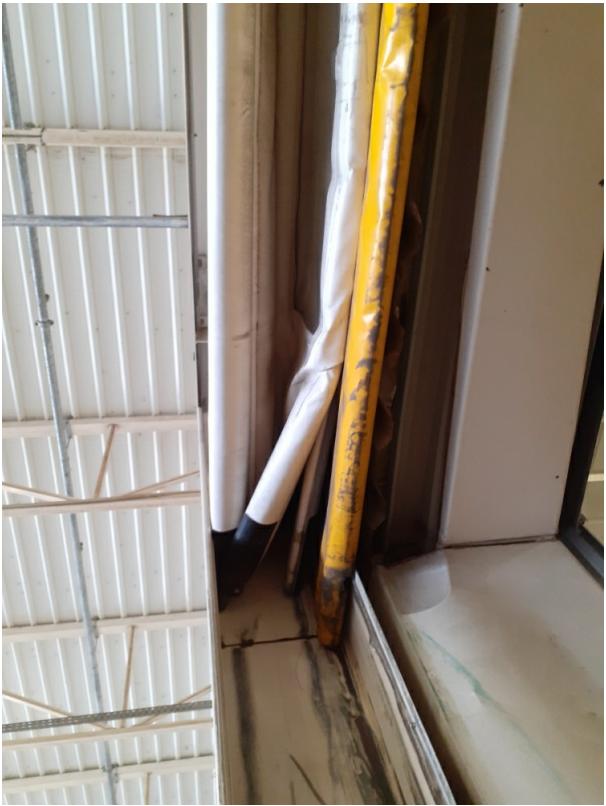
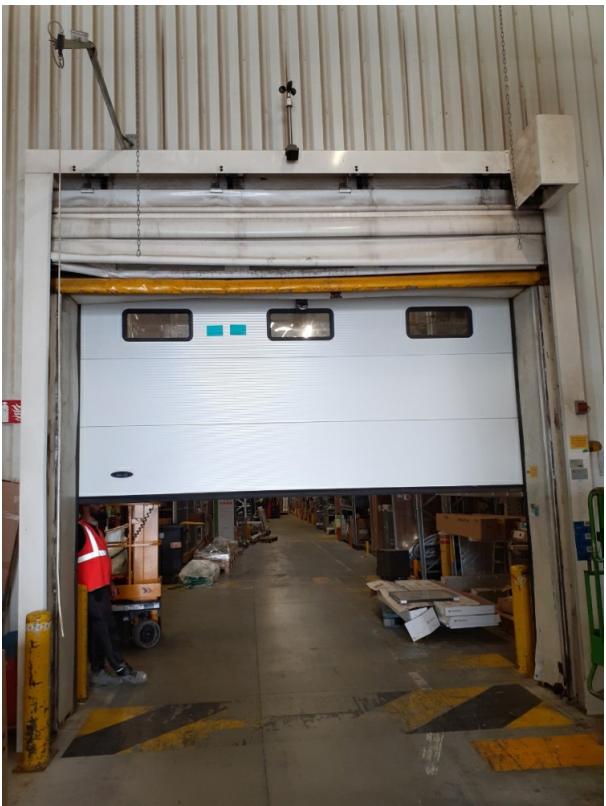
Equipement : RAP04

ANOMALIE SEC RID RAP VOR PAC COU COF PBA : Carte électronique à remplacer, Usure du marquage au sol , Raidisseur à remplacer

Anomalie / composant autres : 1 radar à remplacer

Etat : Travaux obligatoires

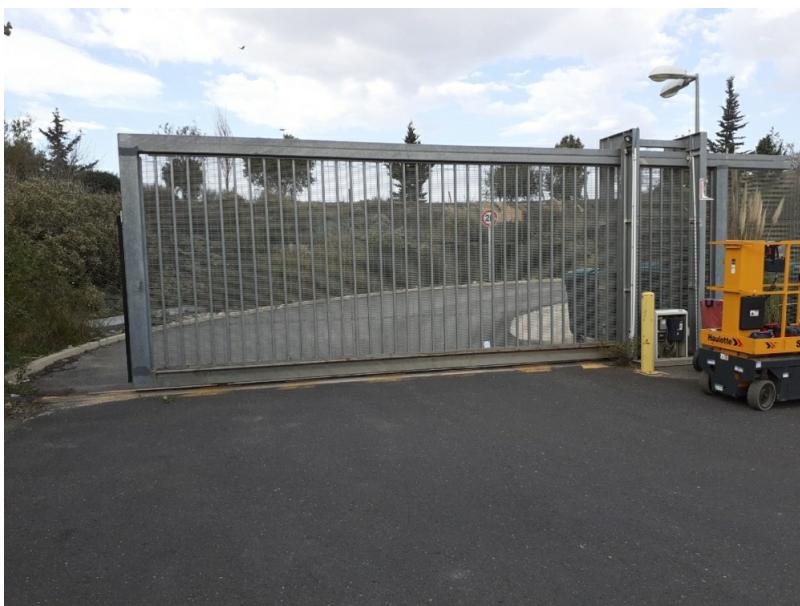
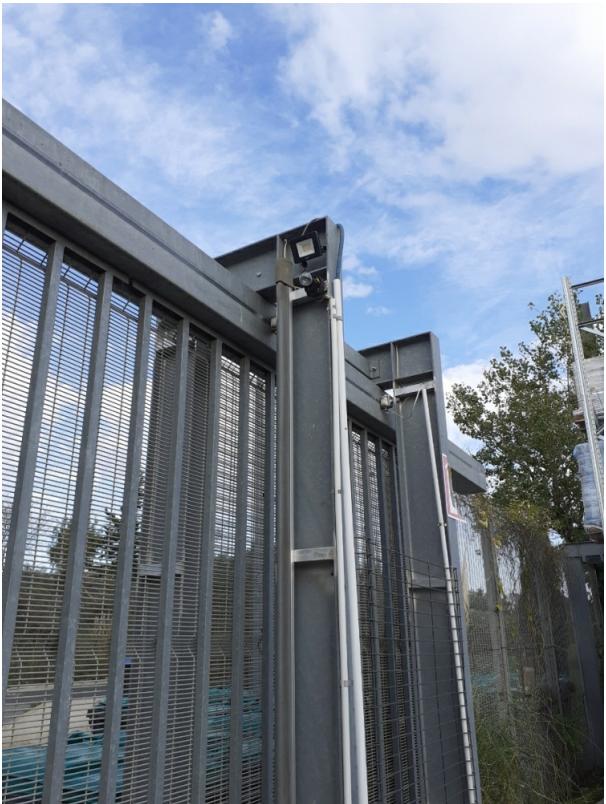
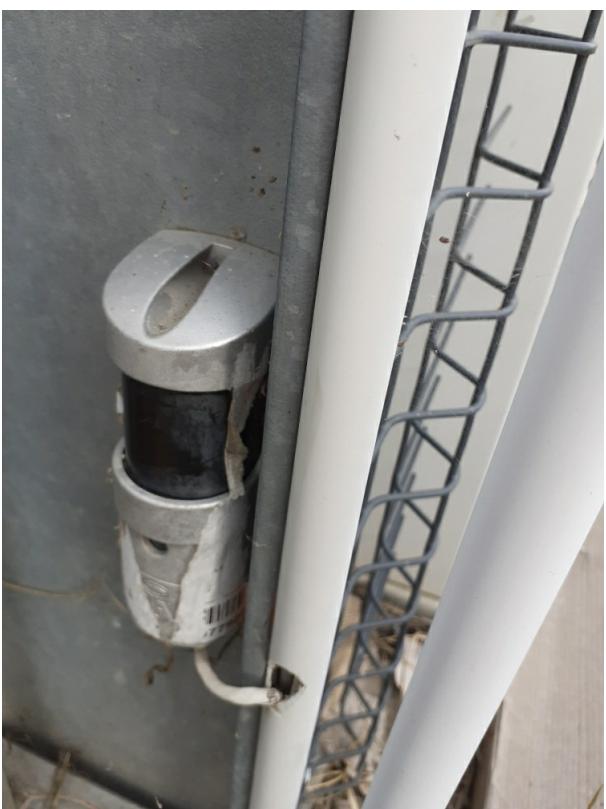
Equipement : PAU02

Anomalie / composant autres : reprendre toutes les liaisons cellules ,clignotant à remplacer et marquage à refaire

Etat : Travaux obligatoires

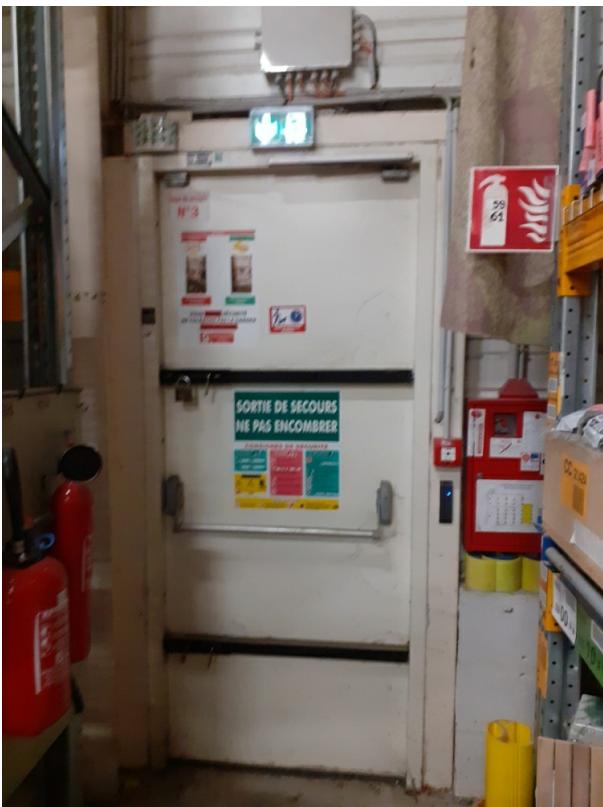
Equipement : BPO09

Anomalie / composant autres : manque butée à l'ouverture et reprendre fixation bas du côté droit

Etat : Travaux à prévoir

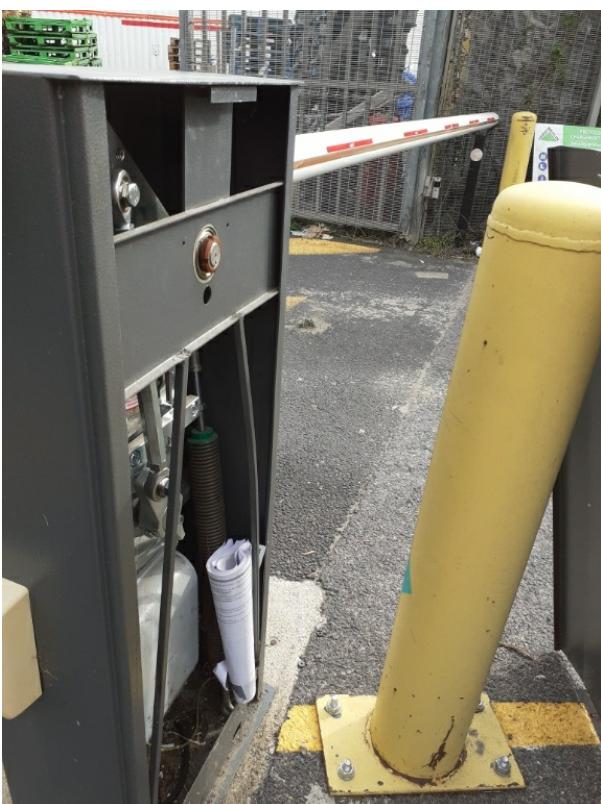
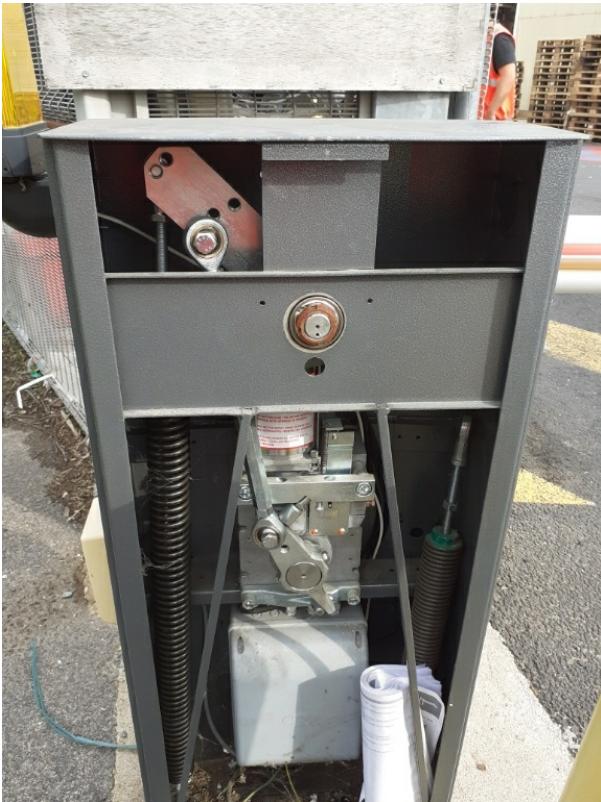
Photo barrière :

Anomalie BLE : Marquage au sol à réaliser

Longueur marquage au sol : 3500

Anomalie / composant autres : reflecteur cellule à remplacer

Etat : Travaux obligatoires

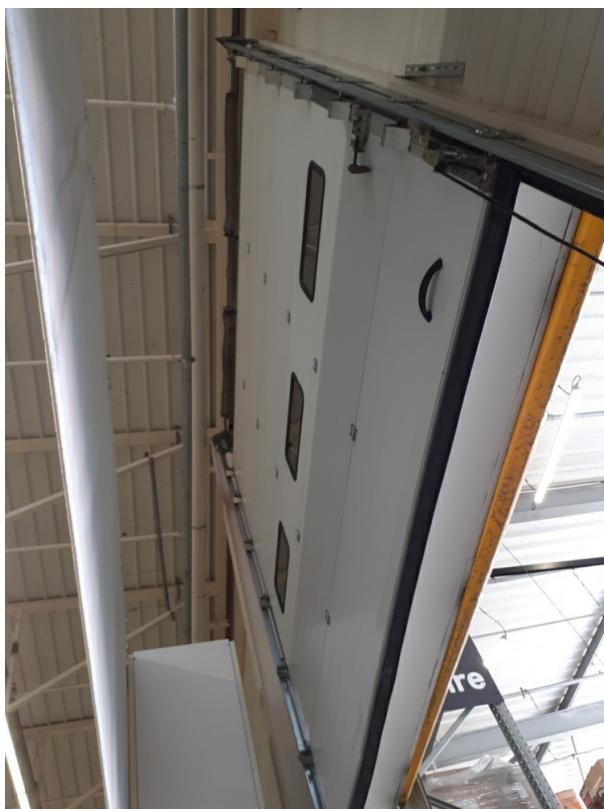
Photo équipement :

Anomalie / composant autres : prévoir tension ressort à 7300 de hauteur

Etat : Travaux à prévoir

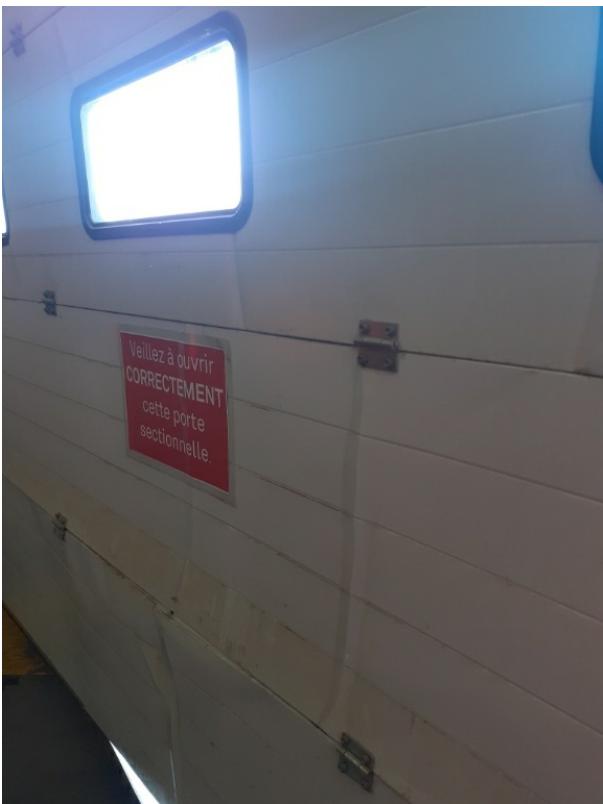
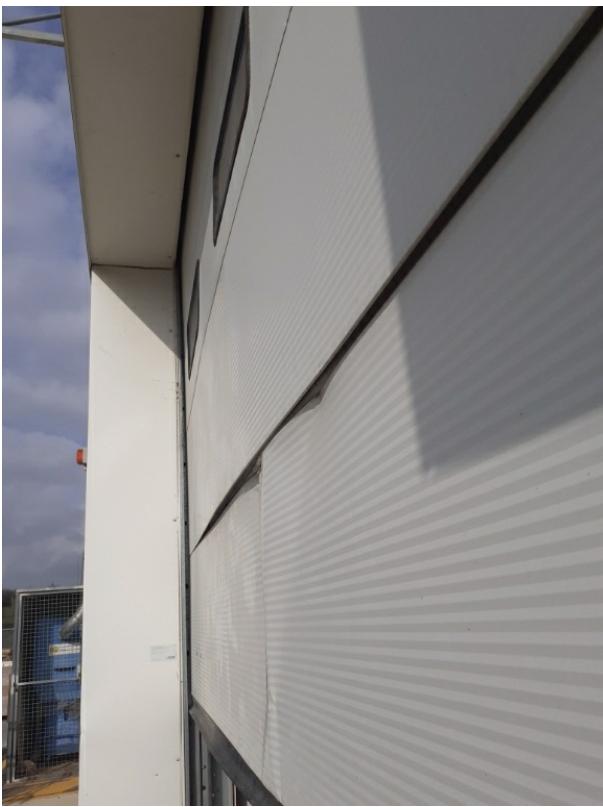
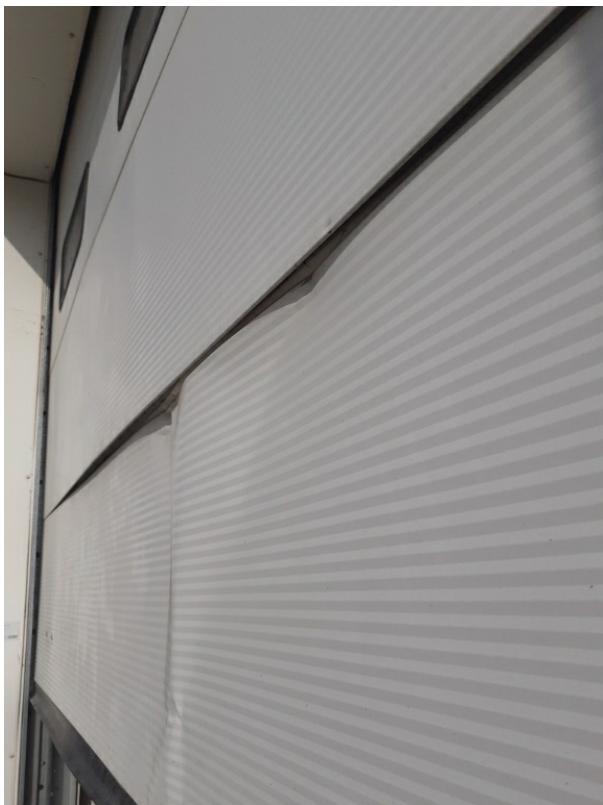
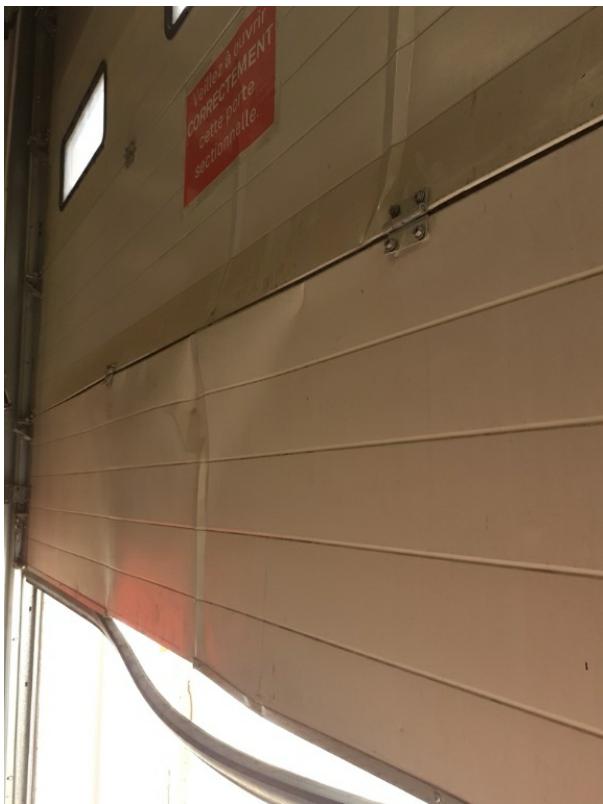
Anomalie / composant autres : reprendre compensation et butée ressort

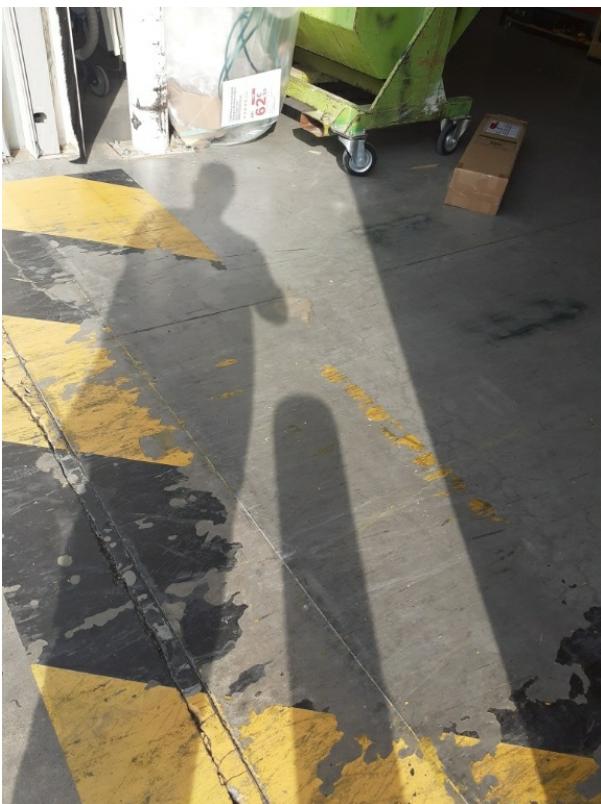
Photo marquage au sol :

ANOMALIE SEC RID RAP VOR PAC COF PBA : Usure du marquage au sol

Longueur marquage au sol : 4000

Etat : Travaux obligatoires

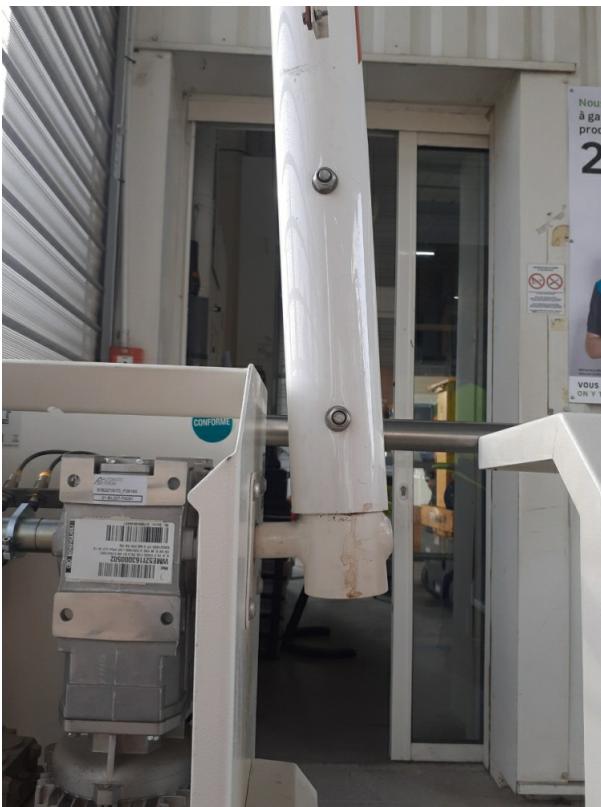
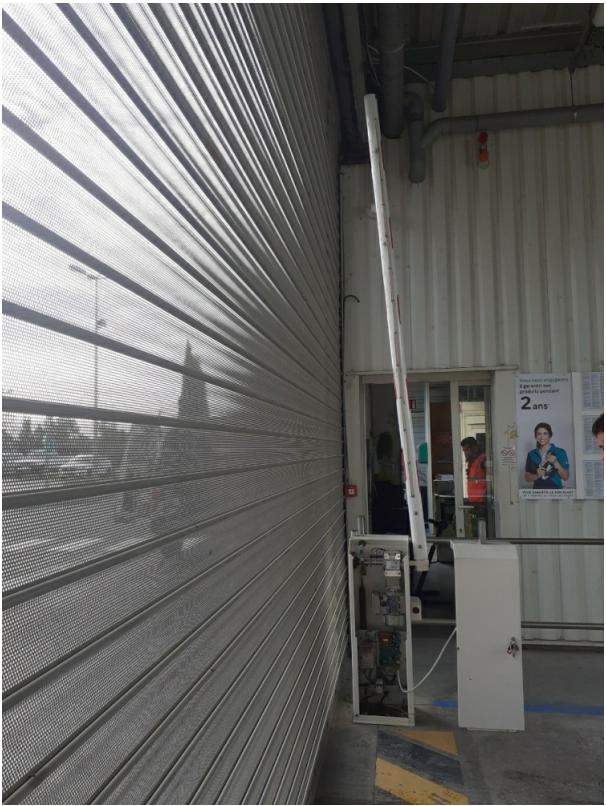
Photo équipement :

Anomalie / composant autres : support lisse tordu

Etat : Travaux à prévoir

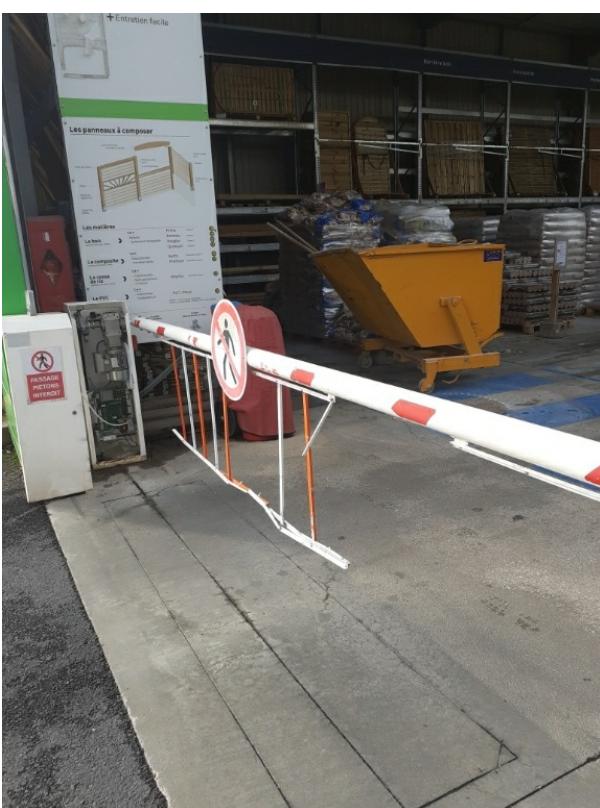
Photo barrière :

Anomalie BLE : Marquage au sol à réaliser, Herse à remplacer

Modèle herse : filet

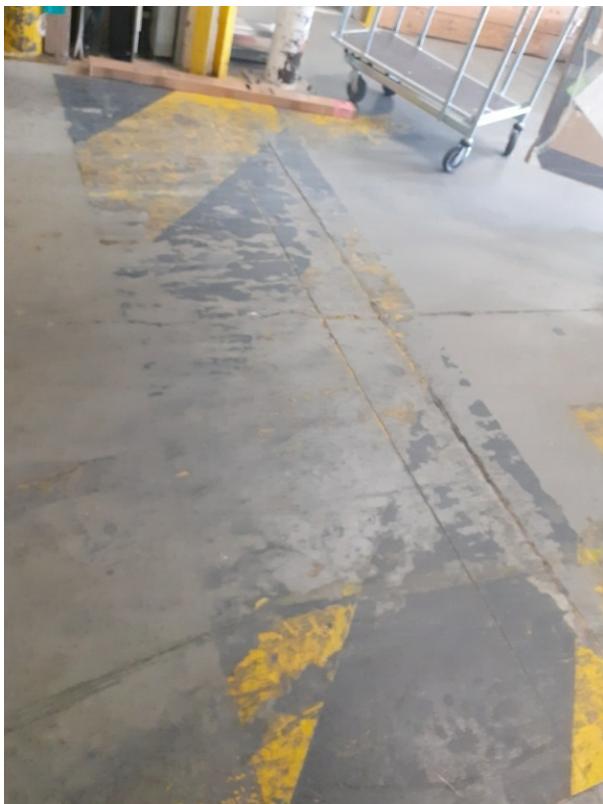
Photo marquage au sol :

Longueur marquage au sol : 4000

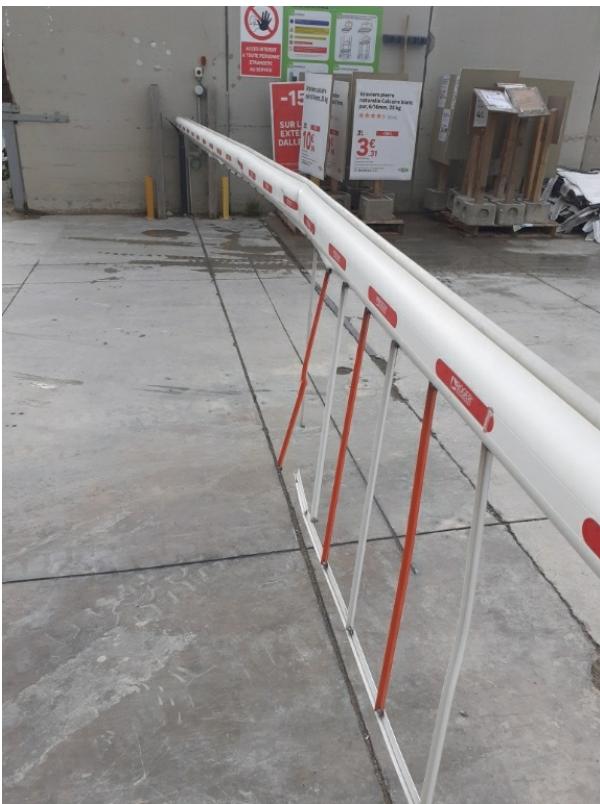
Photo barrière :

Etat : Travaux obligatoires

Temps de travail estimé pour la remise en état de l'équipement : 5

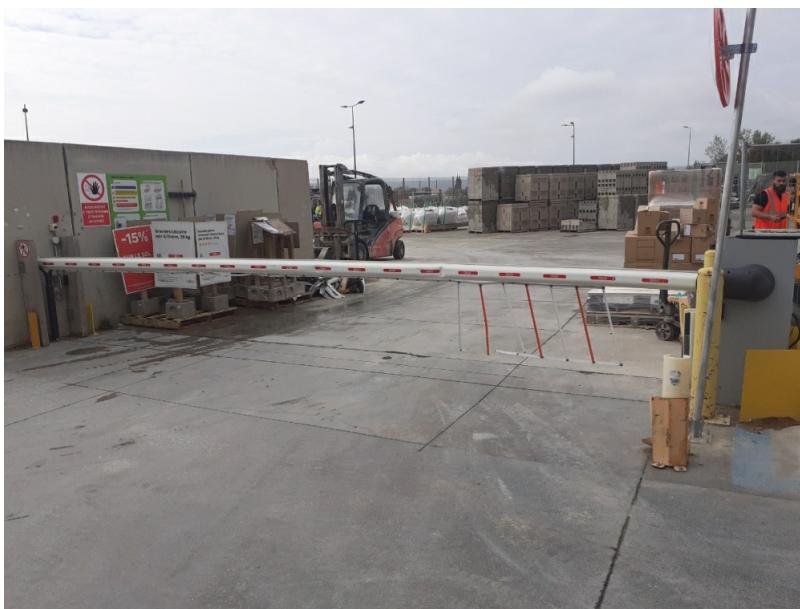
Equipement : BLE04

Anomalie BLE : Lisse à remplacer, Herse à remplacer, Marquage au sol à réaliser

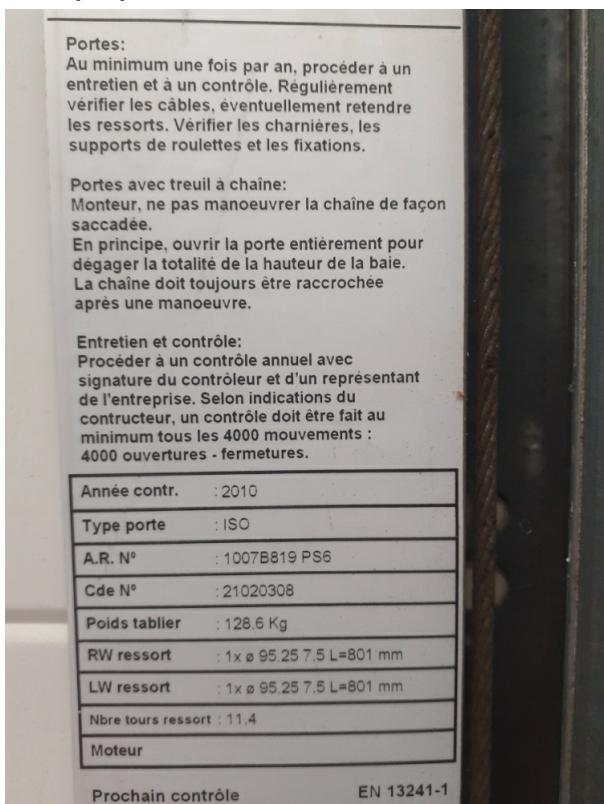
Photo plaque :

Equipement : SEC02

NATURE : Porte sectionnelle

N° de série : 1007B819PS6

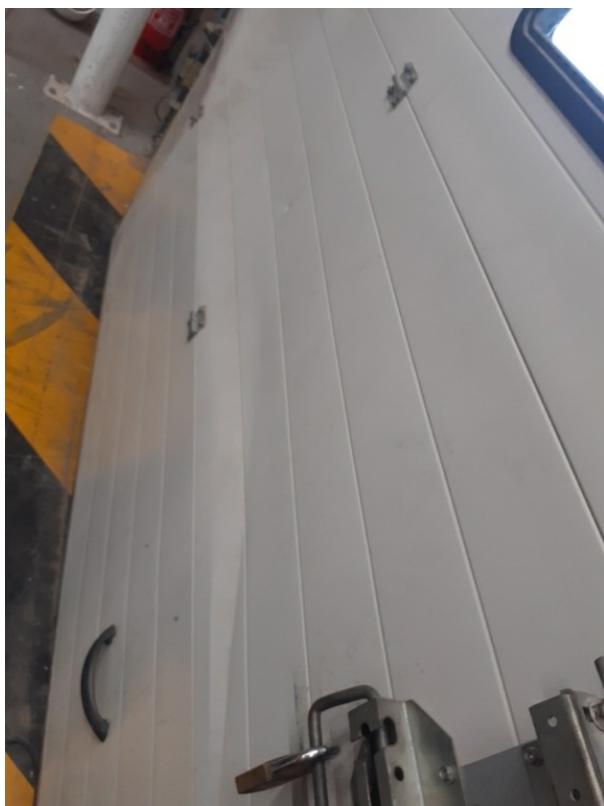
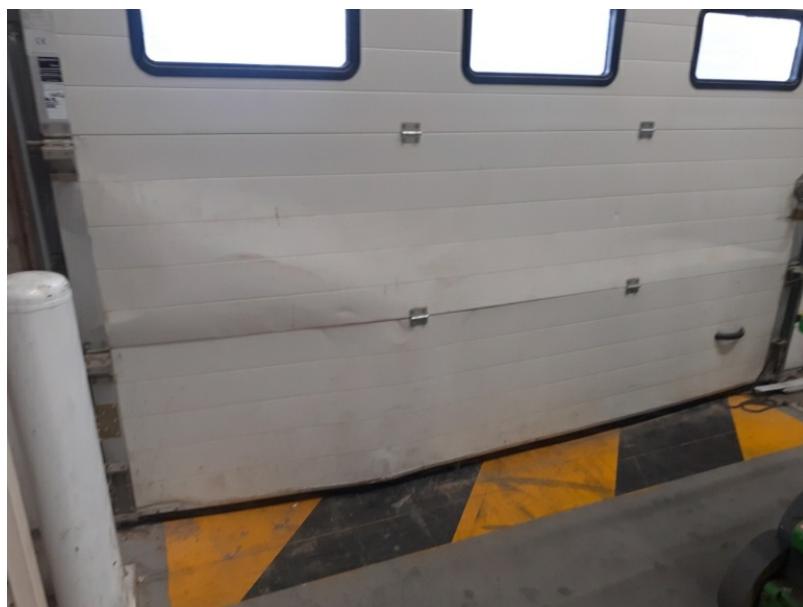
Photo panneau intermédiaire inter/ext :

ANOMALIE SEC RID RAP VOR PAC COU COF PBA : Panneaux à remplacer

Type panneau à remplacer : Bas, Intermédiaire

Localisation panneau à remplacer (numéro panneau) : 1et2

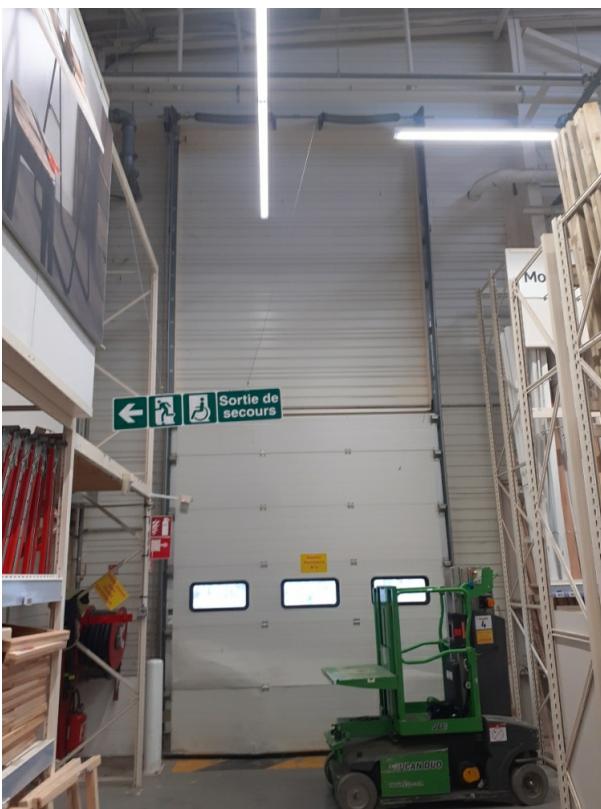
Photo équipement :

Etat : Travaux obligatoires

Temps de travail estimé pour la remise en état de l'équipement : 4

Hauteur de nacelle nécessaire pour les travaux : 8 M

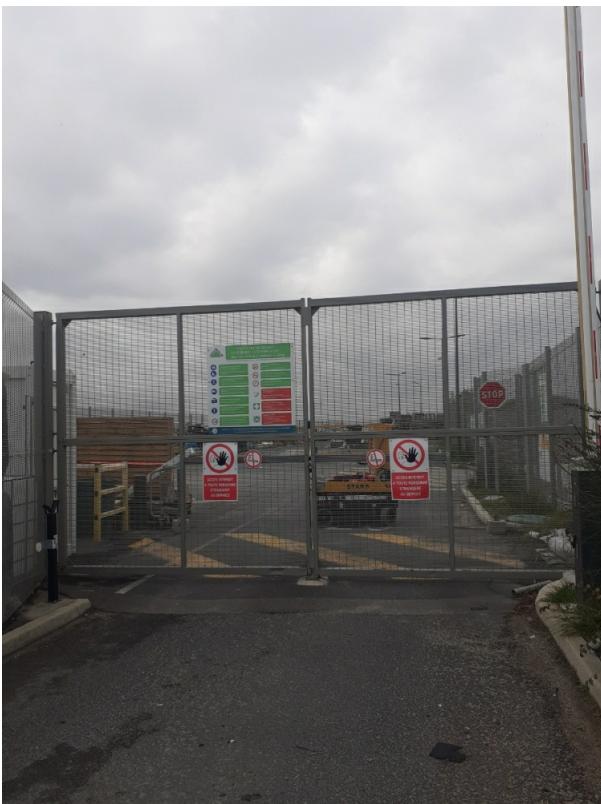
Photo équipement :

Equipement : PMA01

Etat : Rien à signaler le jour de la visite. Fonctionnement ok

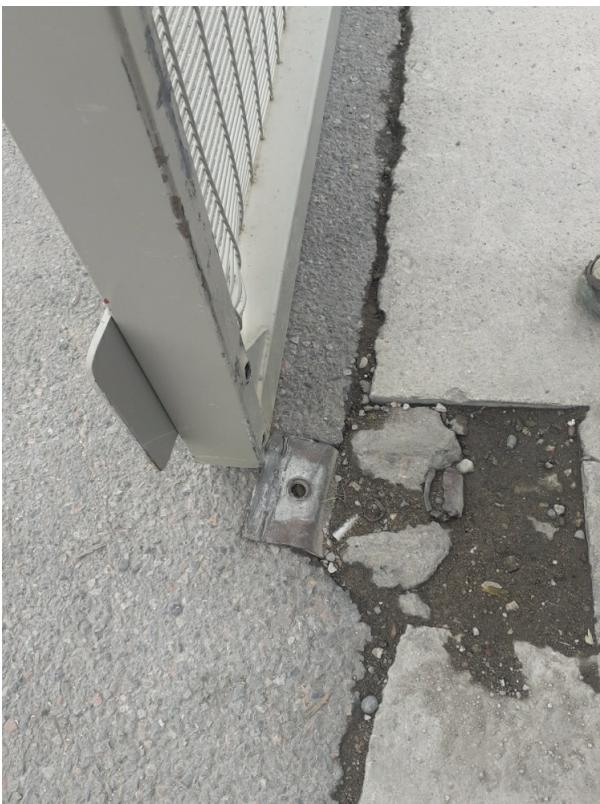
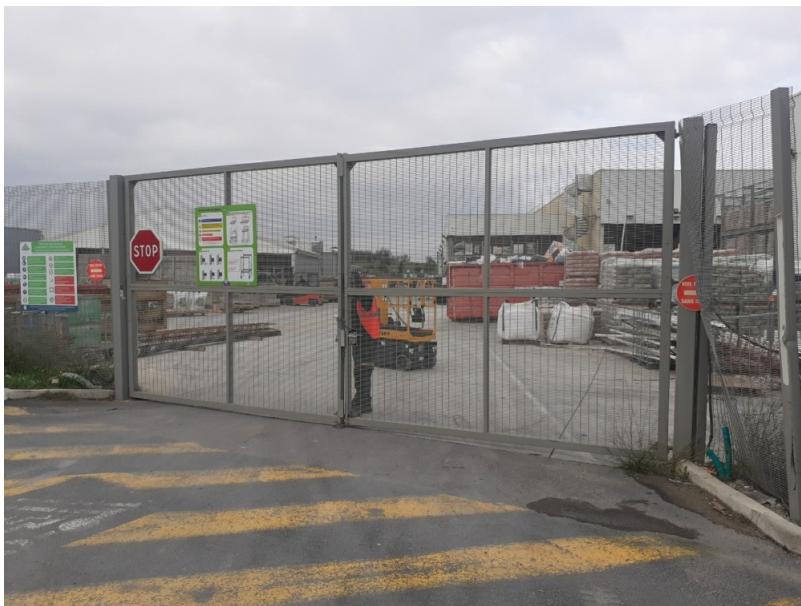
Photo équipement :

Equipement : PMA02

Anomalie / composant autres : manque butée sol

Etat : Travaux à prévoir

Temps de travail estimé pour la remise en état de l'équipement : 2

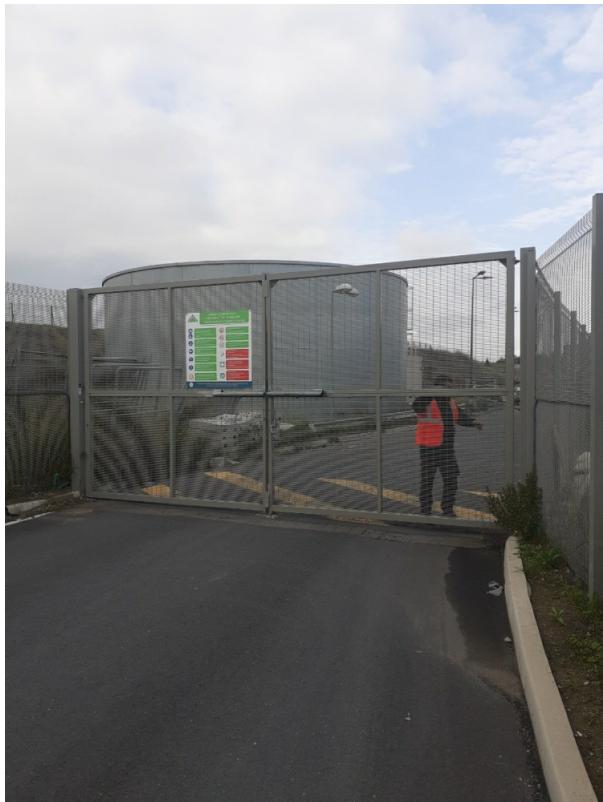
Photo équipement :

Equipement : PMA03

Etat : Rien à signaler le jour de la visite. Fonctionnement ok
