Visite maintenance GRENOBLE

Date: 04/09/2024

Nom client: BODYCOTE VOREPPE

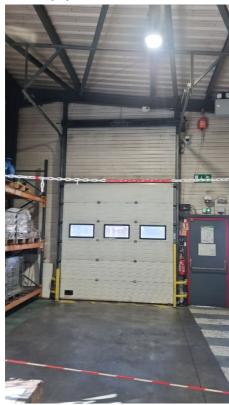
Photo équipement :

Equipement: SEC02

NATURE: Porte sectionnelle

ANOMALIE SEC RID RAP VOR PAC COU COF PBA: Hublots à remplacer

Nombre de hublot à remplacer : 1

Rangée Hublot : 2

Etat: Travaux à prévoir

Temps de travail estimé pour la remise en état de l'équipement : 3h

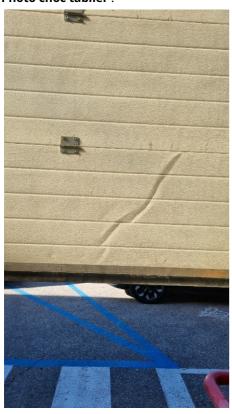
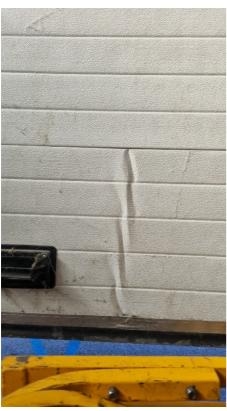
Photo choc tablier :

Equipement: SEC01

ANOMALIE SEC RID RAP VOR PAC COU COF PBA : Traces de choc sur le tablier ne gênant pas le bon

fonctionnement

Localisation choc tablier: Panneau bas

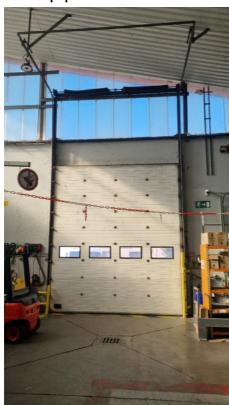
Photo équipement :

Etat : Rien à signaler le jour de la visite. Fonctionnement ok
