# Visite maintenance MONTPELLIER

**Nom client :** SDIS LES ANGLES

**Ville :** LES ANGLES

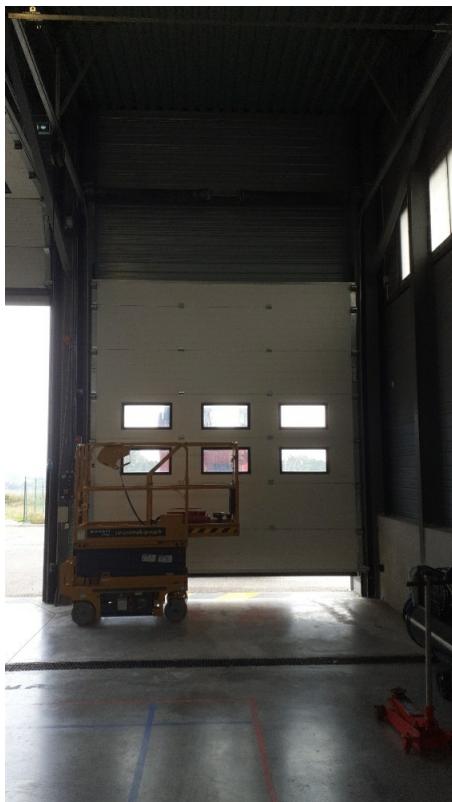
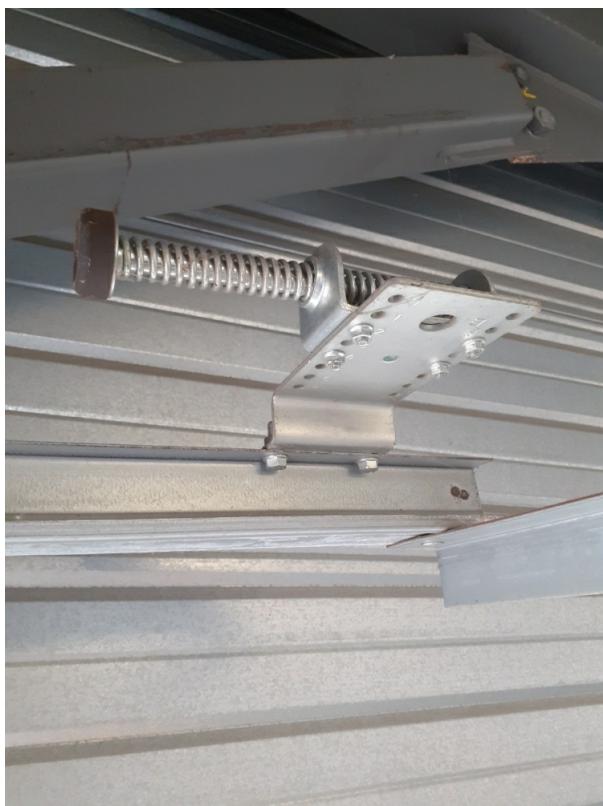
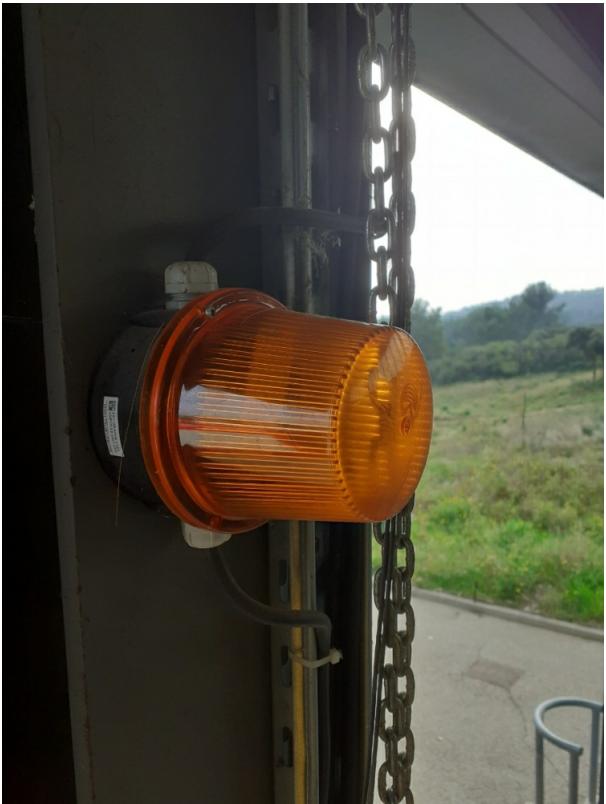
**Equipement :** SEC10

**Anomalie / composant autres :** - 4 hublots légerement fissurés dim. totale 675 x 370 dim plexi. 600 x 295  
- reprise prog feu cligno effectuée

**Etat :** Travaux obligatoires

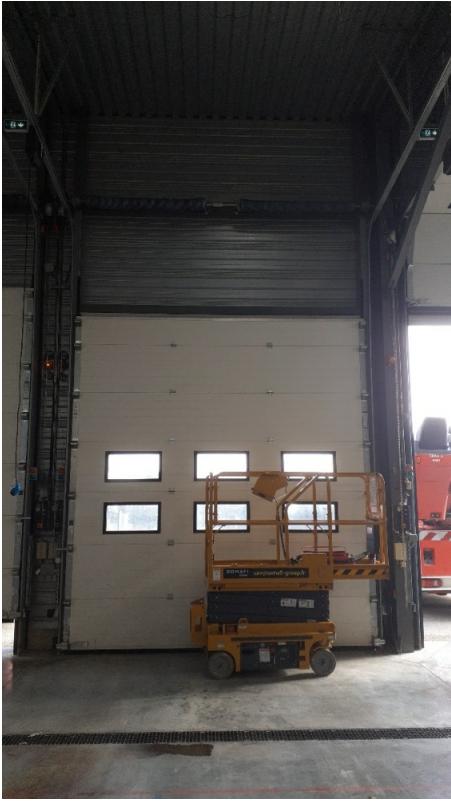
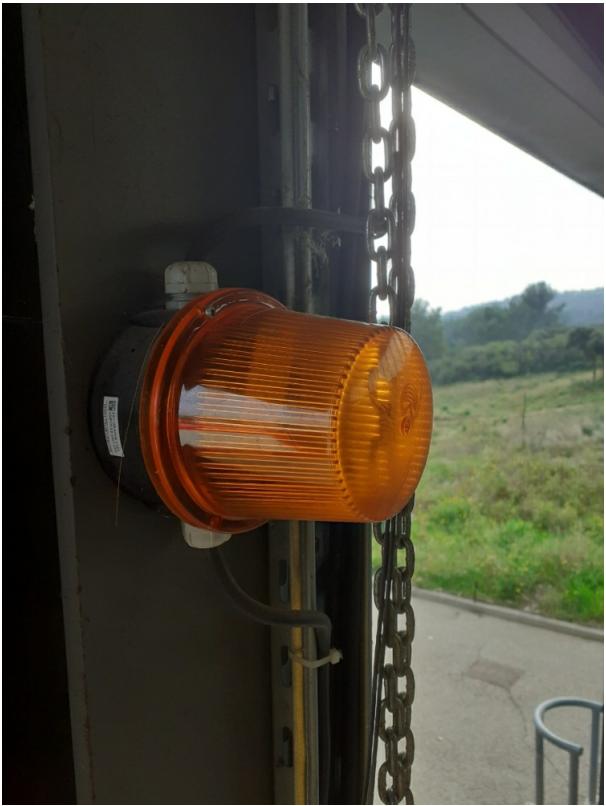
**Equipement :** SEC09

**ANOMALIE SEC RID RAP VOR PAC COU COF PBA :** Feu clignotant à remplacer

**Modèle feu clignotant :** cligno exterieur 230v , prévoir module cligno led

- 6 hublots légerement fissurés
- reprise niveau effectuée

**Etat :** Travaux obligatoires

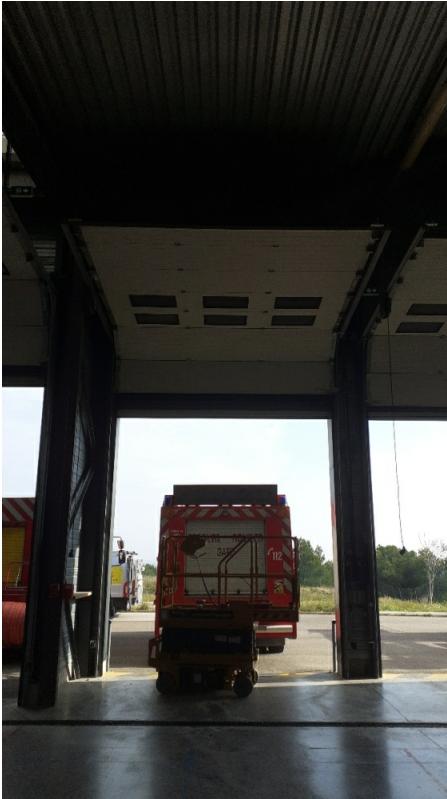
**Equipement :** SEC08

**ANOMALIE SEC RID RAP VOR PAC COU COF PBA :** Feu clignotant à remplacer

- 4 hublots légerement fissurés
- feu ext hs, feu int éclairage fixe, impossible de rentrer en prog pour modifier, prévoir des modules led

**Etat :** Travaux obligatoires

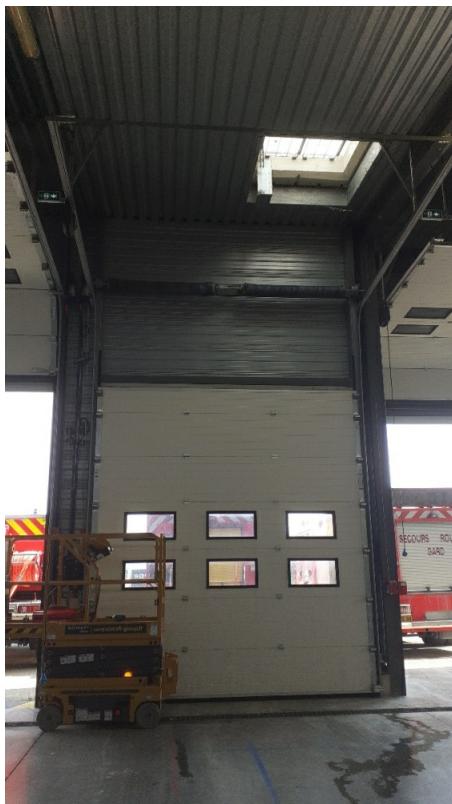
**Equipement :** SEC07

**Anomalie / composant autres :** - 5 hublots légerement fissurés  
- porte fonctionnement descente HM car défaut palpeur

**Etat :** Travaux obligatoires

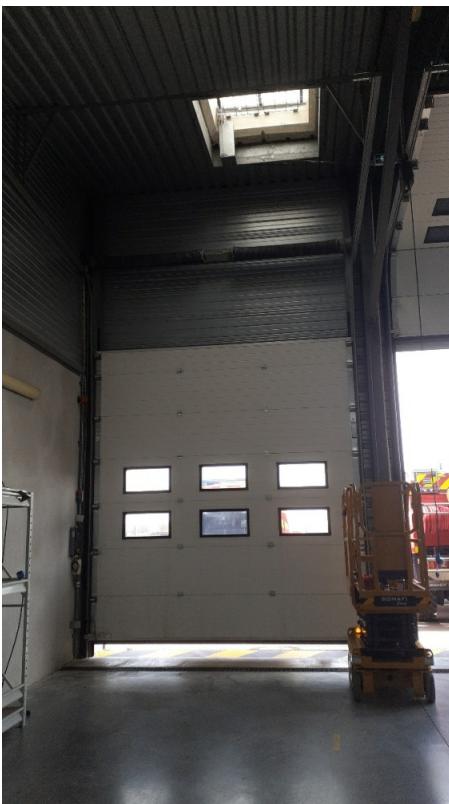
**Equipement :** SEC03

- 6 hublots légerement fissurés

**Etat :** Travaux à prévoir

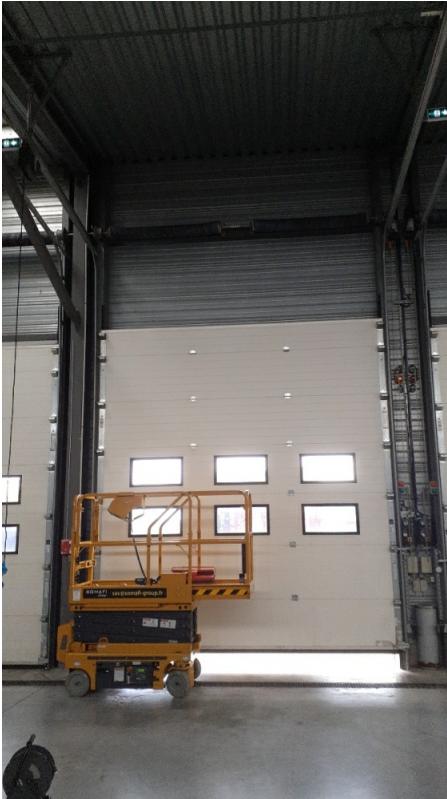
**Equipement :** SEC04

**Anomalie / composant autres :** - 4 hublots légerement fissurés

**Etat :** Travaux obligatoires

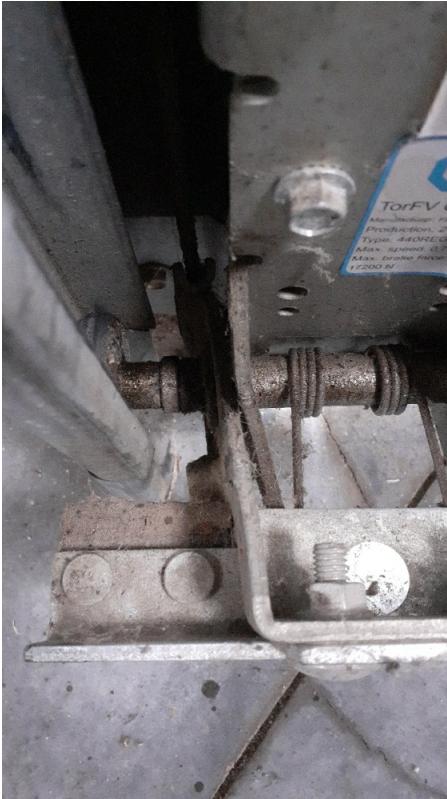
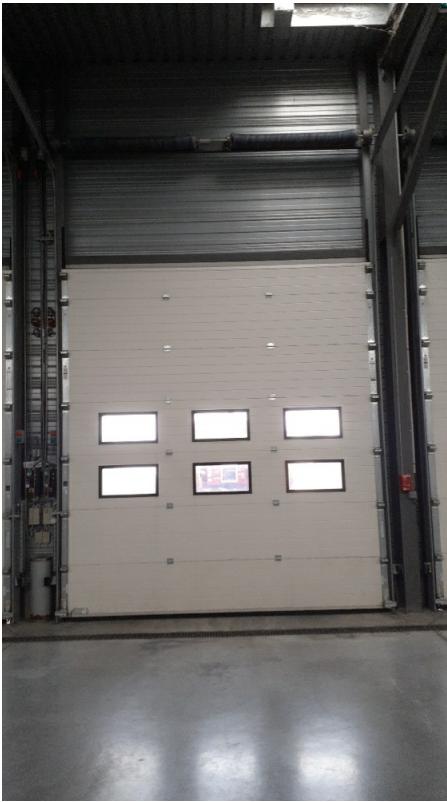
**Equipement :** SEC05

**Anomalie / composant autres :** -5 hublots legerement fissurés  
- gorge parachute cable gauche tordue

**Etat :** Travaux obligatoires

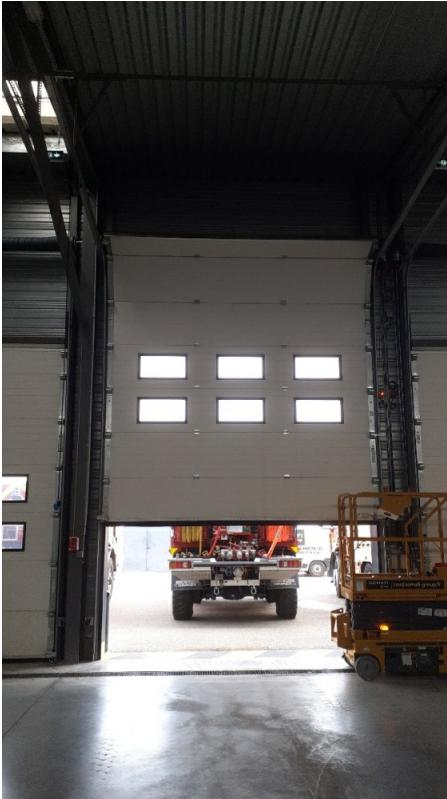
**Equipement :** SEC06

**Anomalie / composant autres :** - 6 hublots fissurés

**Etat :** Travaux obligatoires

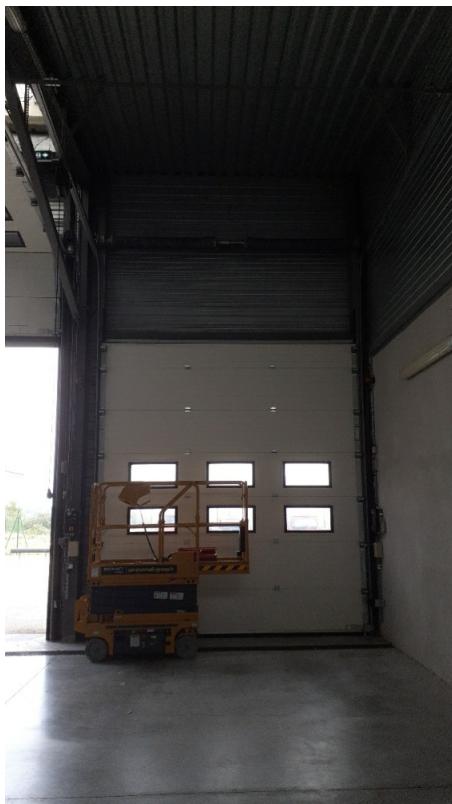
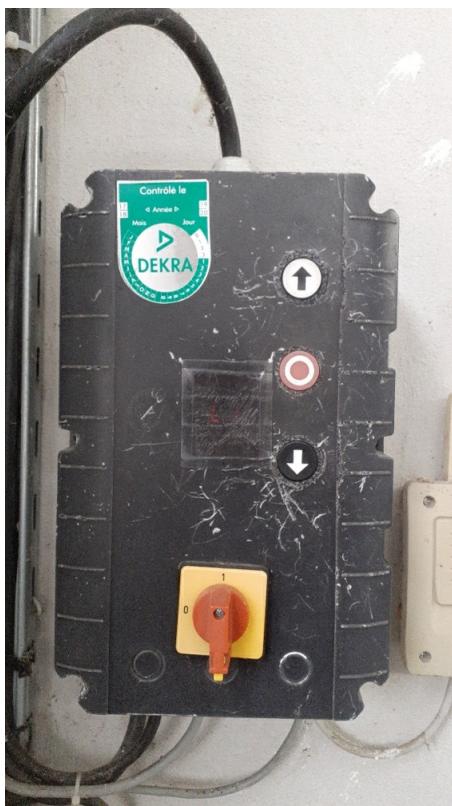
**Equipement :** SEC02

**Anomalie / composant autres :** - 6 hublots fissurés  
- façade coffret ts 970 dégradée mais fonctionnelle

**Etat :** Travaux obligatoires

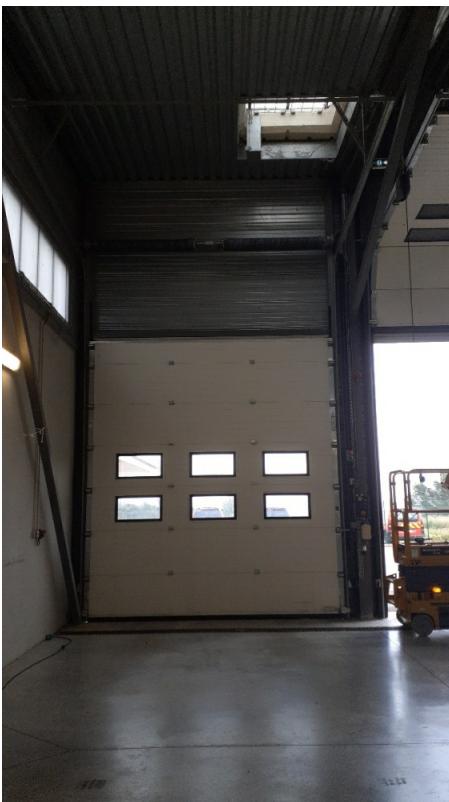
**Equipement :** SEC01

Anomalie / composant autres : - 3 hublots legerement fissurés

Etat : Travaux obligatoires

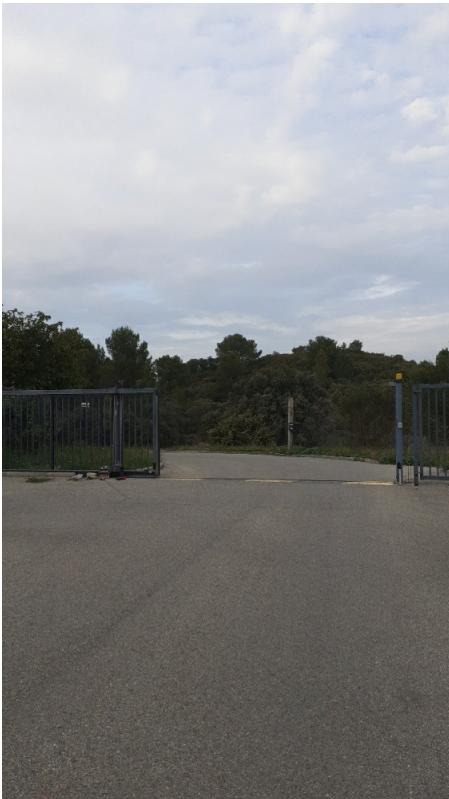
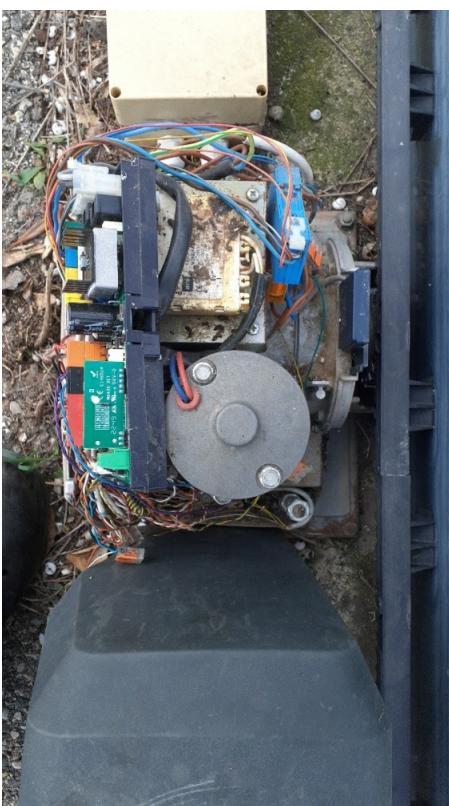
**Equipement :** PEX01

**Anomalie / composant autres :** reprise reglage galets de guidage  
moteur "sale"

**Etat :** Rien à signaler le jour de la visite. Fonctionnement ok
