Visite maintenance GRENOBLE

Date : 08/10/2024

Nom client : LEROY MERLIN VALENCE

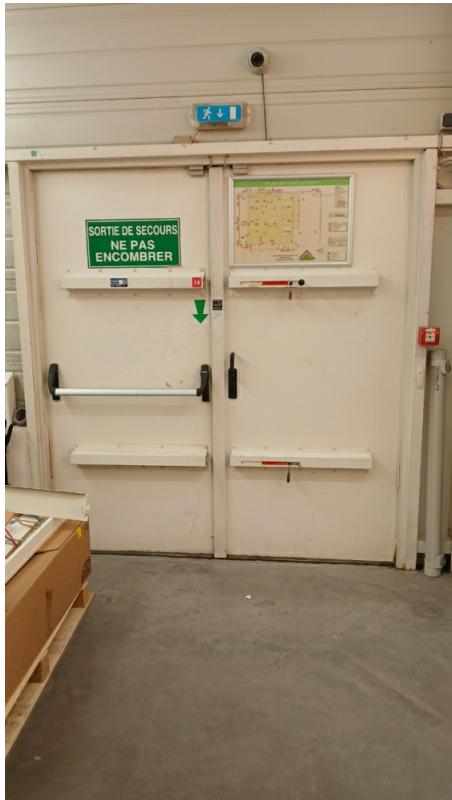
Equipement : BPO19

Etat : Equipement à l'arrêt le jour de la visite

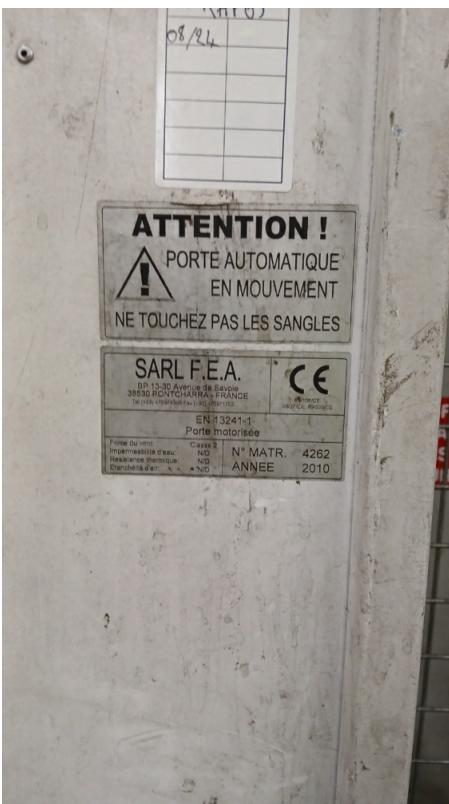
Anomalie / composant autres : 5 rediceurs légèrement tordus mais non dérangeant pour le fonctionnement de la porte

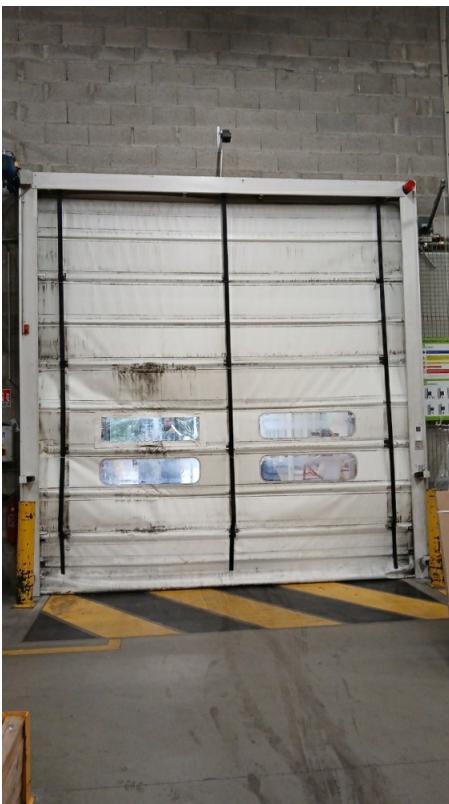
Equipement : RAP03

Etat : Rien à signaler le jour de la visite. Fonctionnement ok

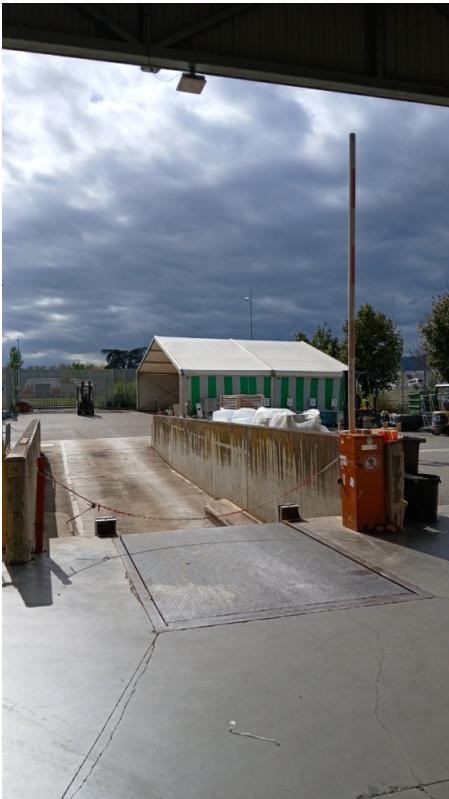
Equipement : BLE04

Etat : Rien à signaler le jour de la visite. Fonctionnement ok
