Visite maintenance GRENOBLE

Date : 17/09/2024

Nom client : SNAM / ST QUENTIN FALLAVIER

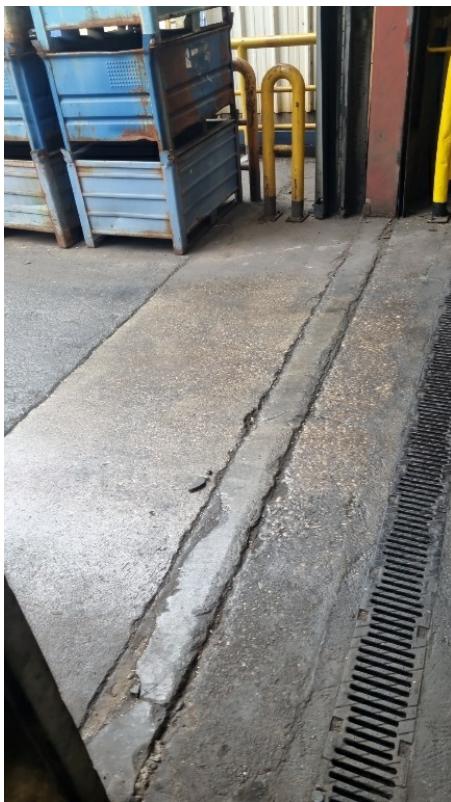
Photo marquage au sol :

ANOMALIE SEC RID RAP VOR PAC COU COF PBA : Marquage au sol à effectuer

Longueur marquage au sol : 4000

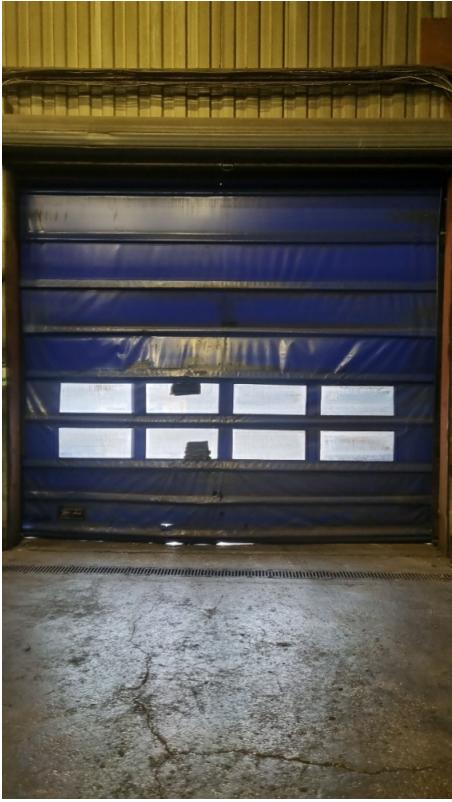
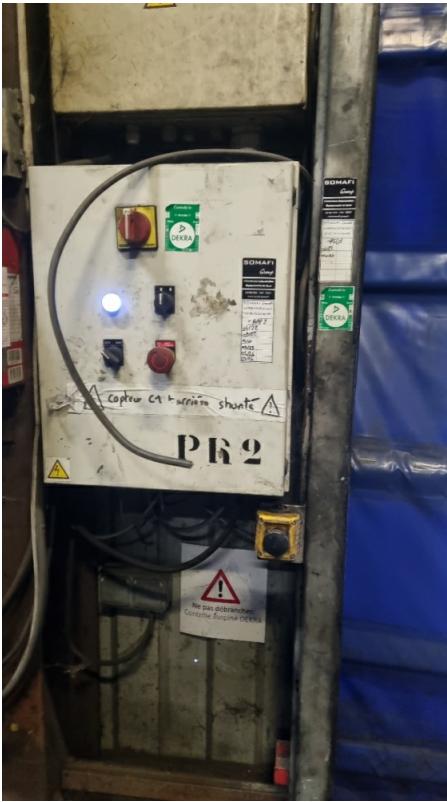
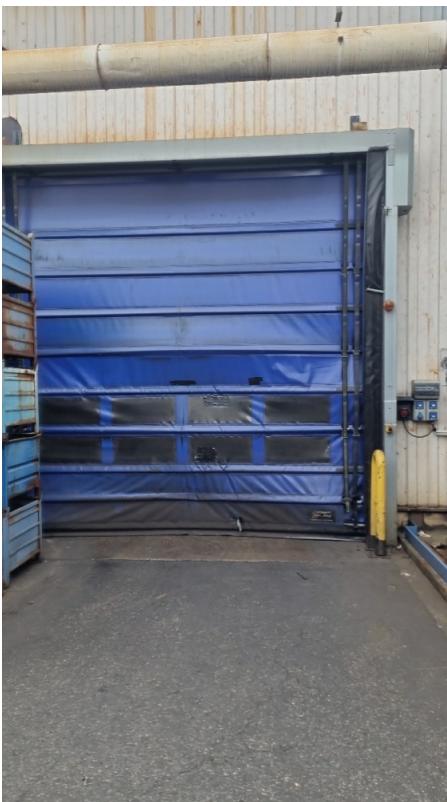
Photo équipement :

Anomalie / composant autres : bâche vétuste a remplacé avec passe sangle et raidisseurs capteur c1 barrière shunté

Etat : Travaux obligatoires

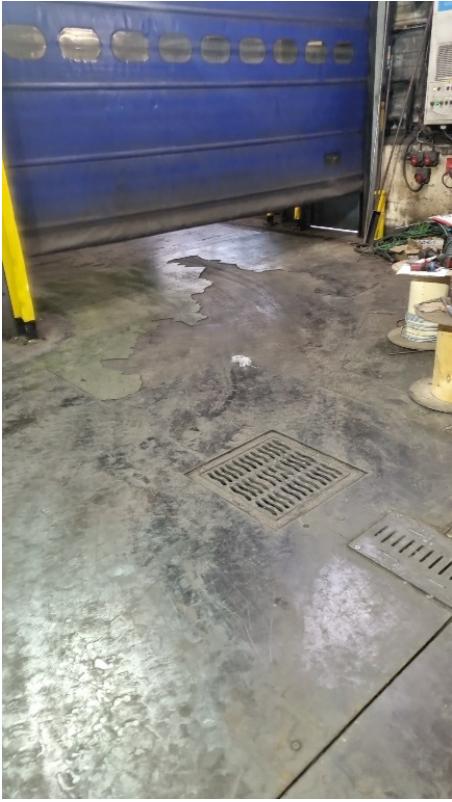
Photo marquage au sol :

ANOMALIE SEC RID RAP VOR PAC COU COF PBA : Feu clignotant à remplacer, Marquage au sol à effectuer

Longueur marquage au sol : 5000

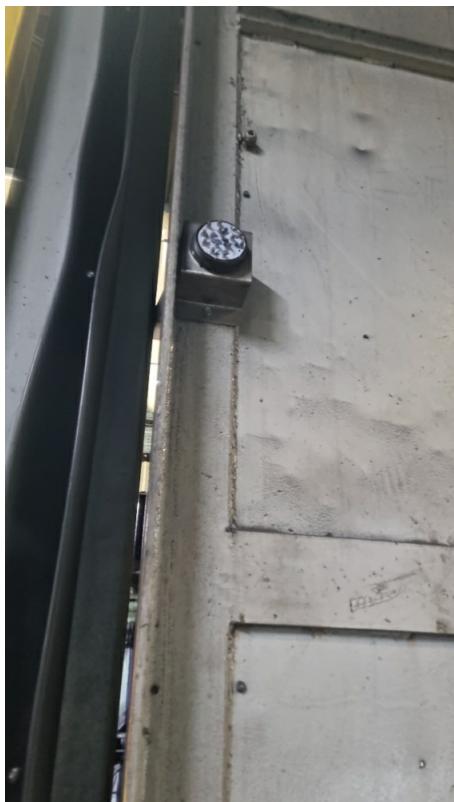
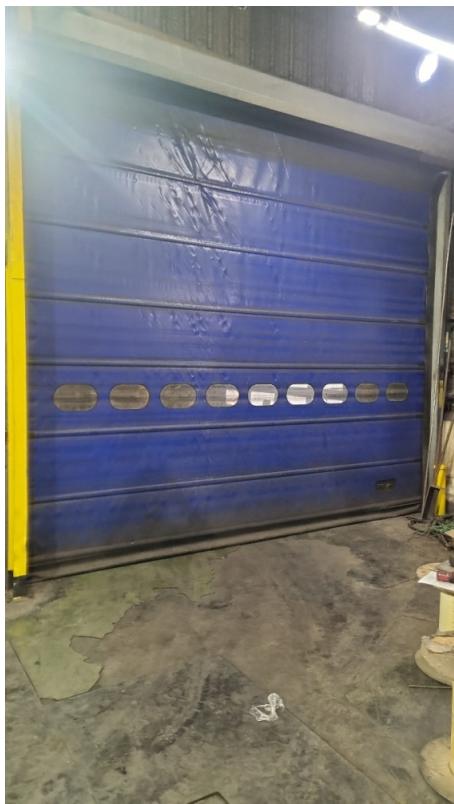
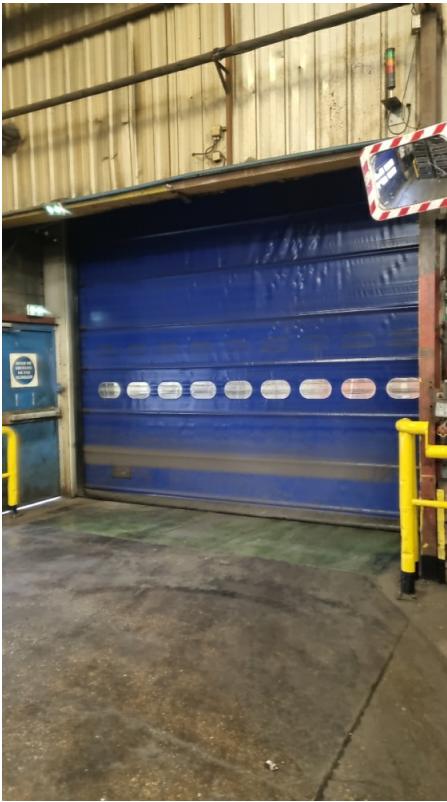
Photo équipement :

Modèle feu clignotant : voir photo

Etat : Travaux à prévoir

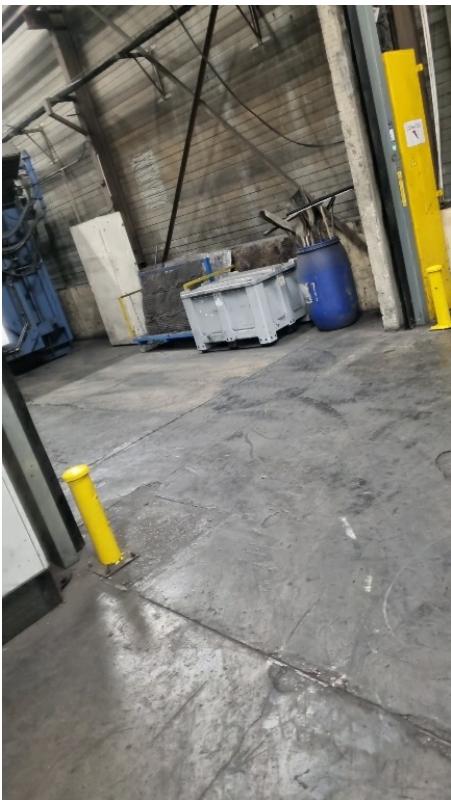
Photo marquage au sol :

ANOMALIE SEC RID RAP VOR PAC COU COF PBA : Marquage au sol à effectuer

Longueur marquage au sol : 4000

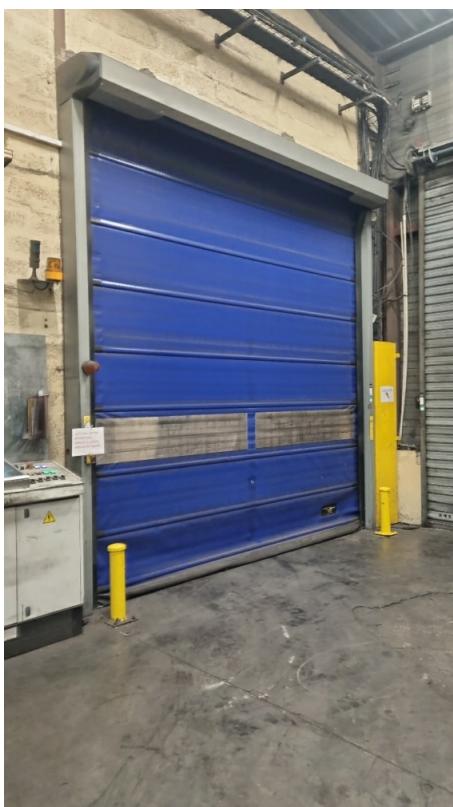
Photo équipement :

Etat : Travaux à prévoir

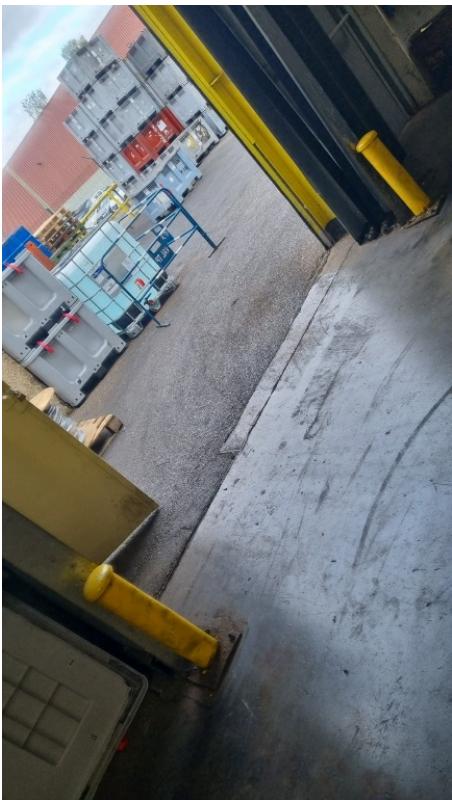
Photo marquage au sol :

ANOMALIE SEC RID RAP VOR PAC COU COF PBA : Marquage au sol à effectuer

Longueur marquage au sol : 3000

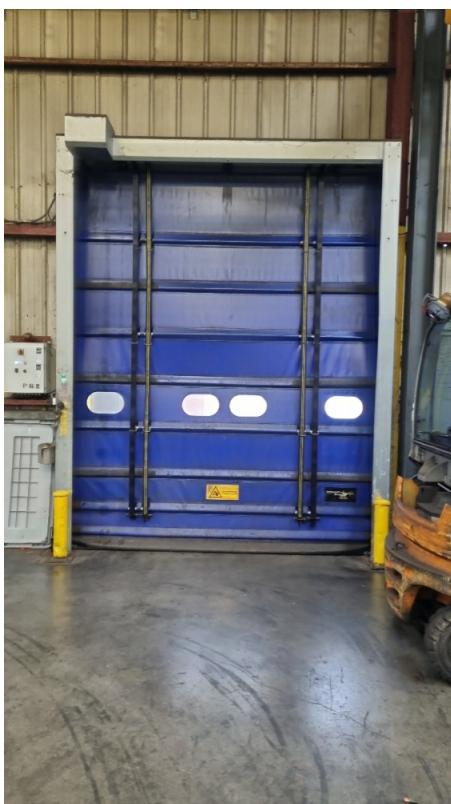
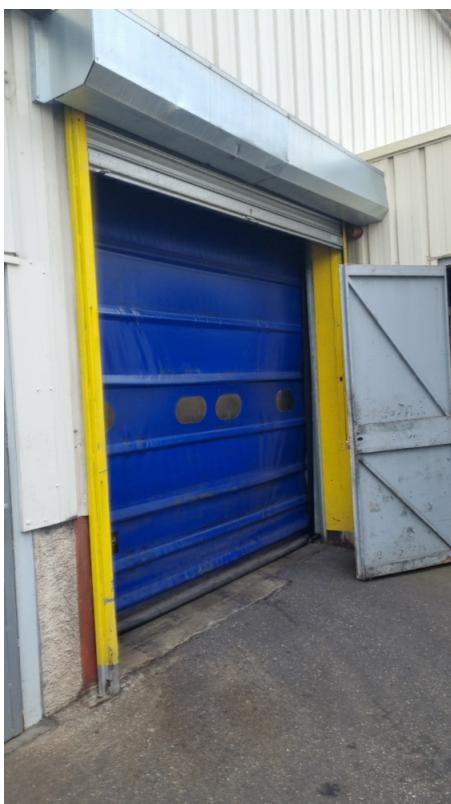
Photo équipement :

Etat : Travaux à prévoir

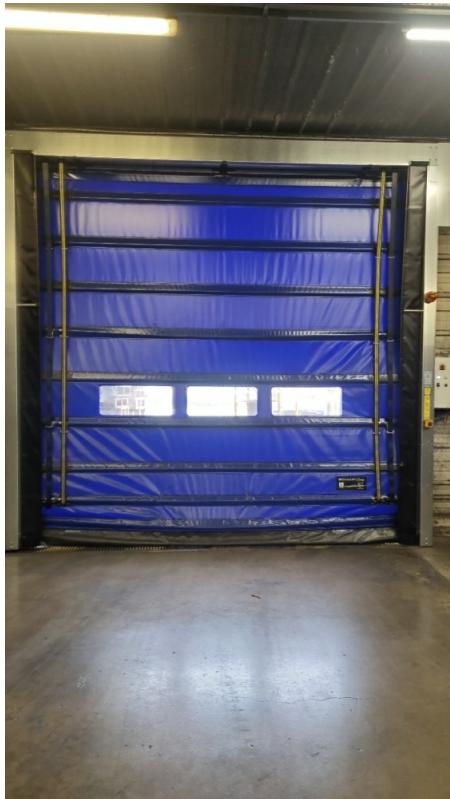
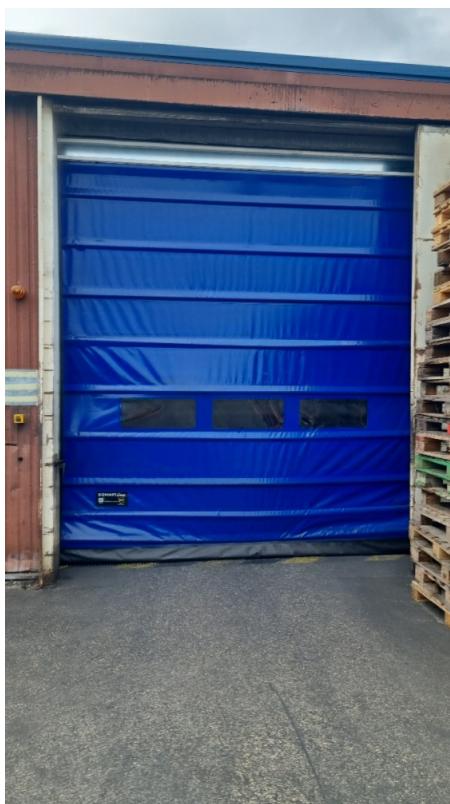
Photo équipement :

Anomalie / composant autres : raidisseurs légèrement tordu mais ne dérange pas le bon fonctionnement de la porte

Etat : Rien à signaler le jour de la visite. Fonctionnement ok

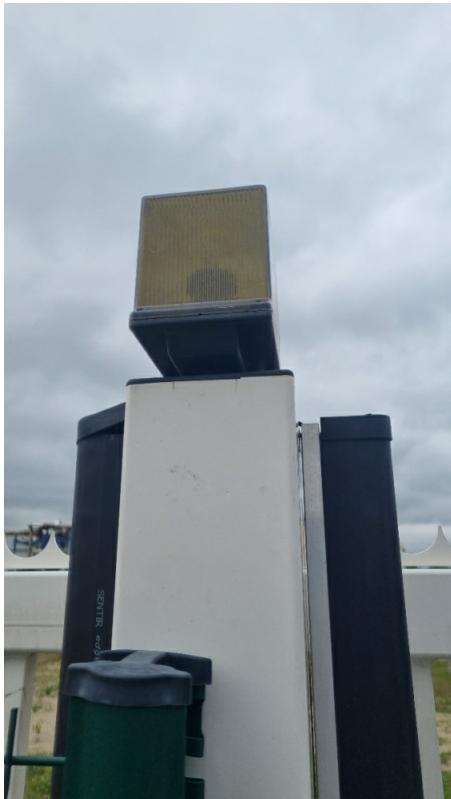
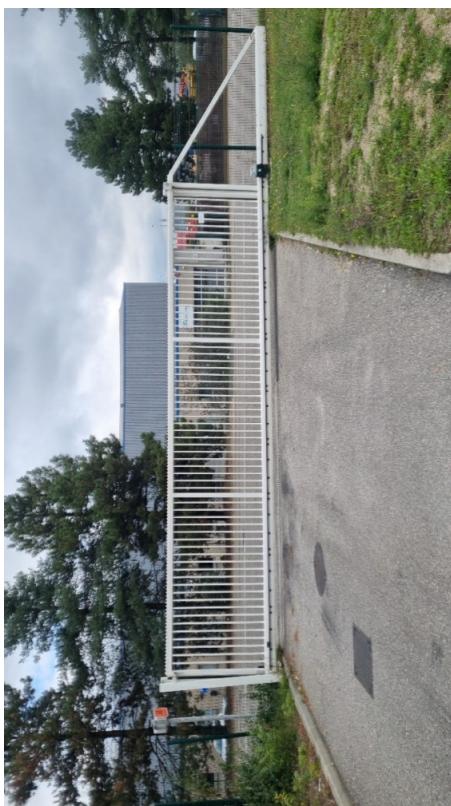
Photo équipement :

Anomalie / composant autres : les 3 palpeurs shunter giro ne fonctionne plus pas d'éclairage de zone

Etat : Travaux à prévoir

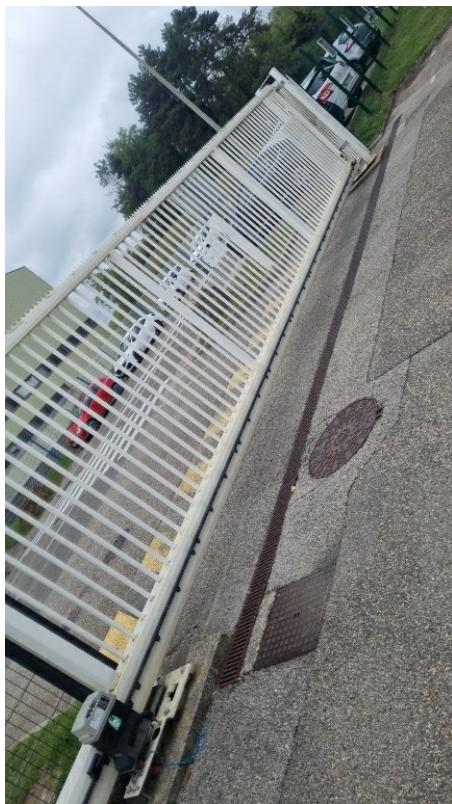
photo marquage au sol :

Anomalie portails : Marquage au sol à réaliser

Longueur marquage au sol : 10

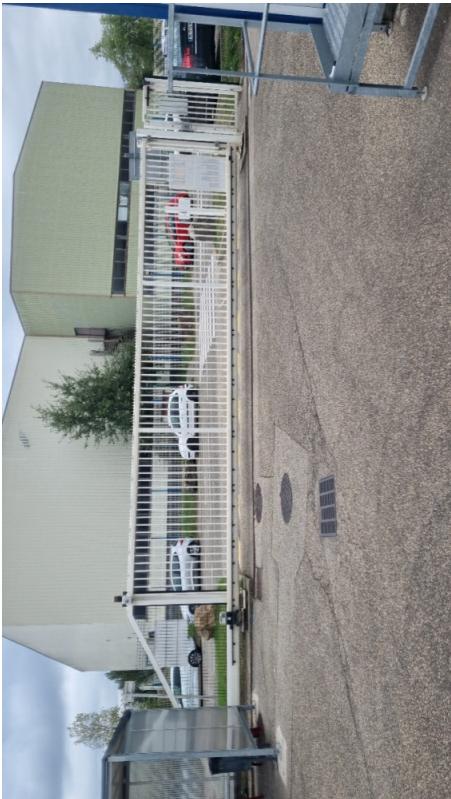
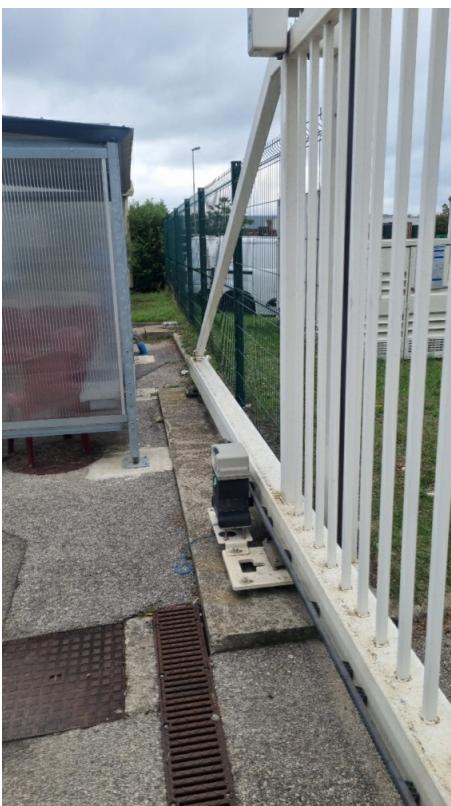
Photo équipement :

Anomalie / composant autres : feu clignotant ne fonctionne pas pas d'éclairage de zone

Etat : Travaux à prévoir

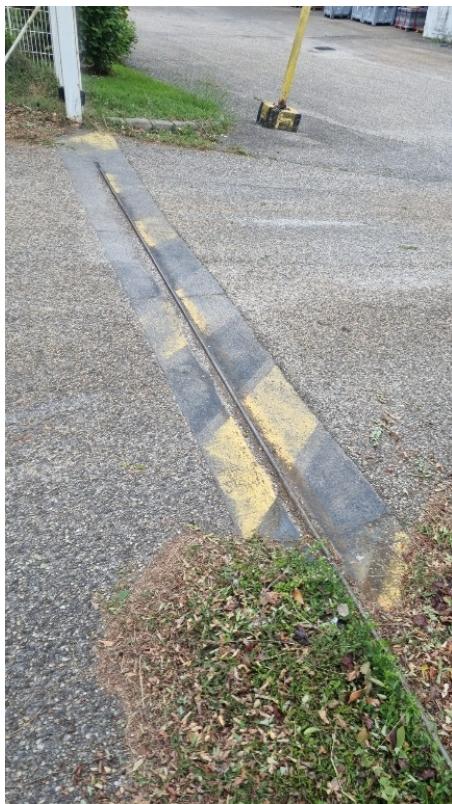
photo marquage au sol :

Anomalie portails : Usure du marquage au sol
