Visite maintenance GRENOBLE

Date : 08/11/2024

Nom client : LELY FONTAINE

Ville : FONTAINE

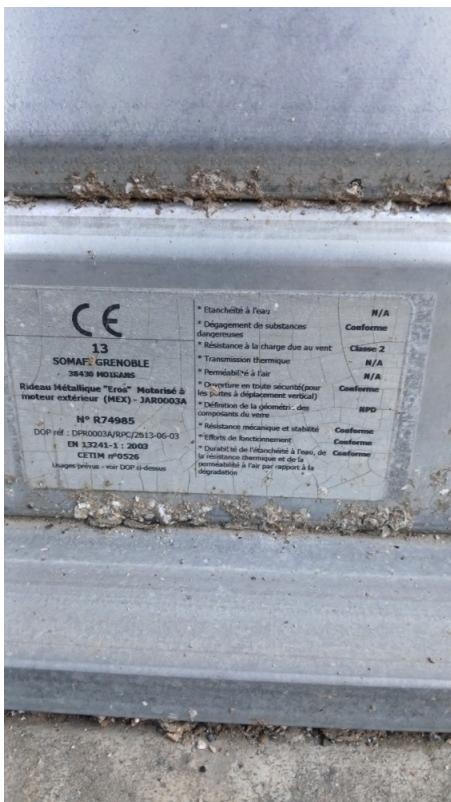
Photo plaque :

ANOMALIE SEC RID RAP VOR PAC COU COF PBA : Lames à remplacer

Type de lame à remplacer : Finale, Intermédiaire

Nombre de lame à remplacer : 4

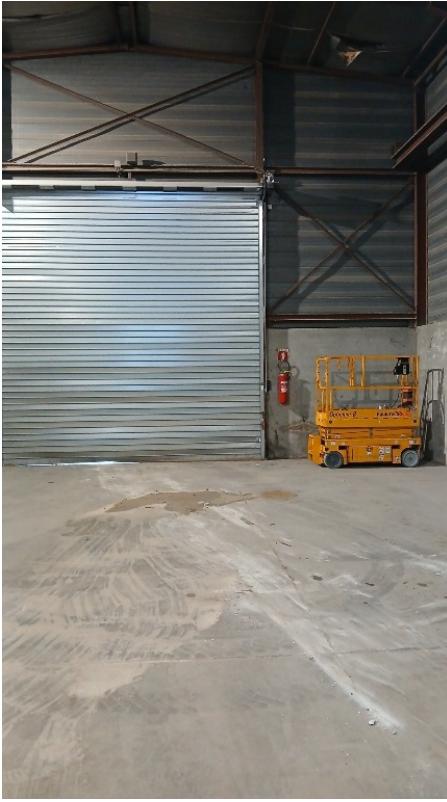
Photo environnement équipement :

Etat : Travaux à prévoir

Temps de travail estimé pour la remise en état de l'équipement : 3

Hauteur de nacelle nécessaire pour les travaux : 8 M

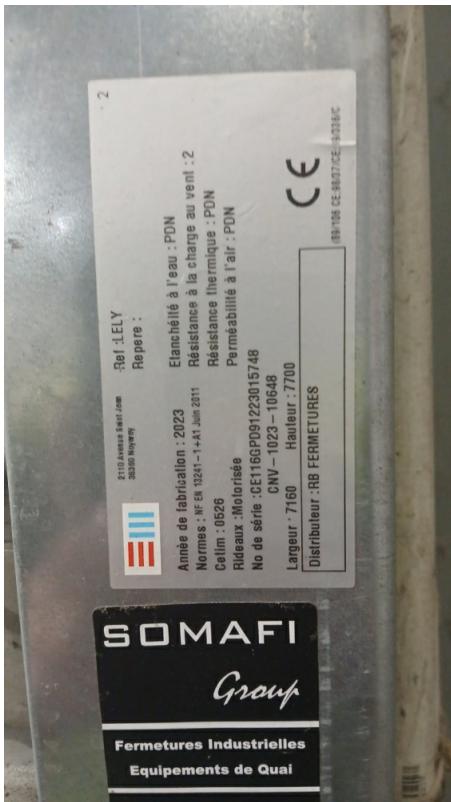
Photo plaque :

Etat : Rien à signaler le jour de la visite. Fonctionnement ok

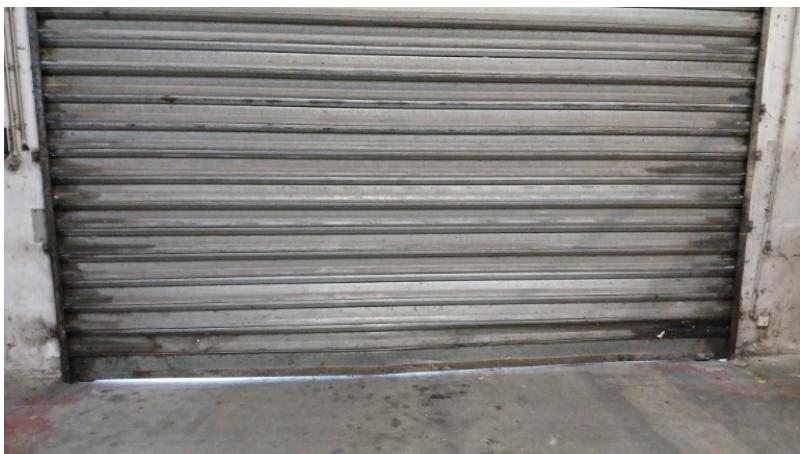
Photo lame intermédiaire int/ext :

ANOMALIE SEC RID RAP VOR PAC COU COF PBA : Lames à remplacer

Type de lame à remplacer : Finale, Intermédiaire

Nombre de lame à remplacer : 6

Forme lame intermédiaire à remplacer : voir photo

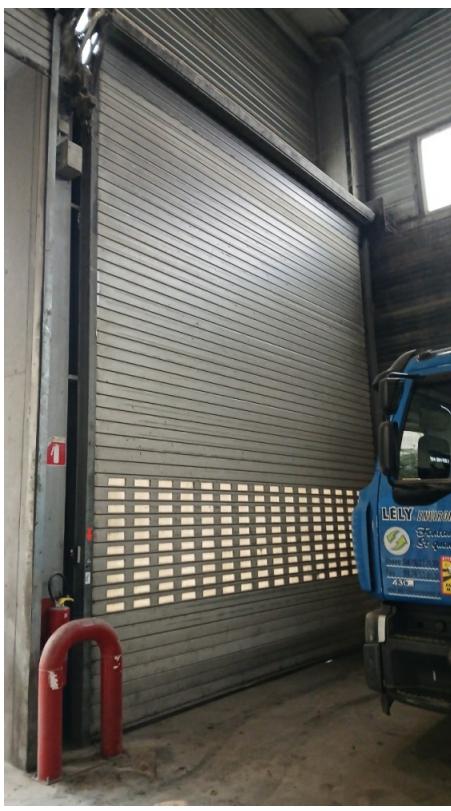
Photo équipement :

Etat : Rien à signaler le jour de la visite. Fonctionnement ok

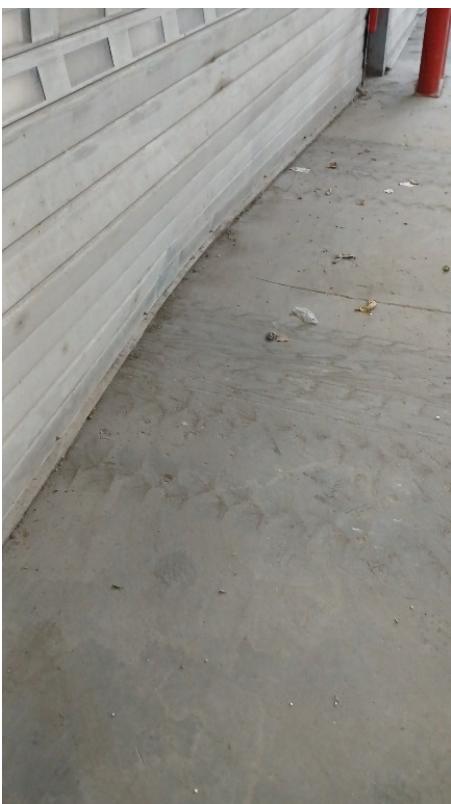
Photo choc tablier :

ANOMALIE SEC RID RAP VOR PAC COU COF PBA : Traces de choc sur le tablier ne gênant pas le bon fonctionnement

Localisation choc tablier : Lame finale, Lame intermédiaire

Anomalie / composant autres : 3 lame à prévoir

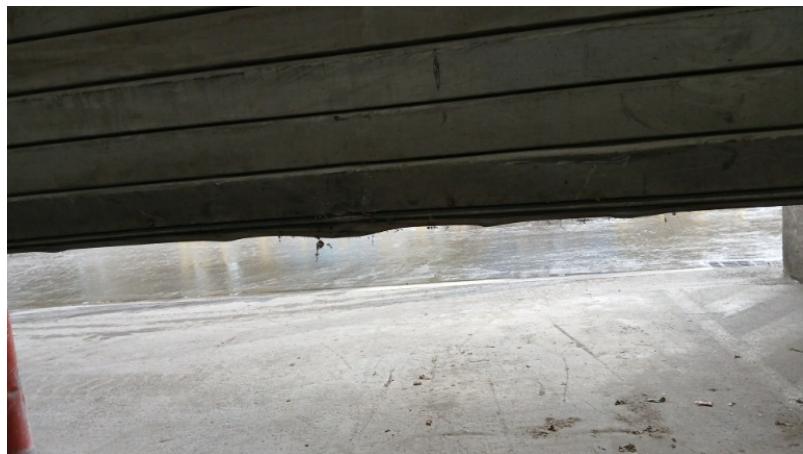
Photo choc tablier :

ANOMALIE SEC RID RAP VOR PAC COU COF PBA : Traces de choc sur les montants ne gênant pas le bon fonctionnement, Traces de choc sur le tablier ne gênant pas le bon fonctionnement

Localisation choc tablier : Lame finale

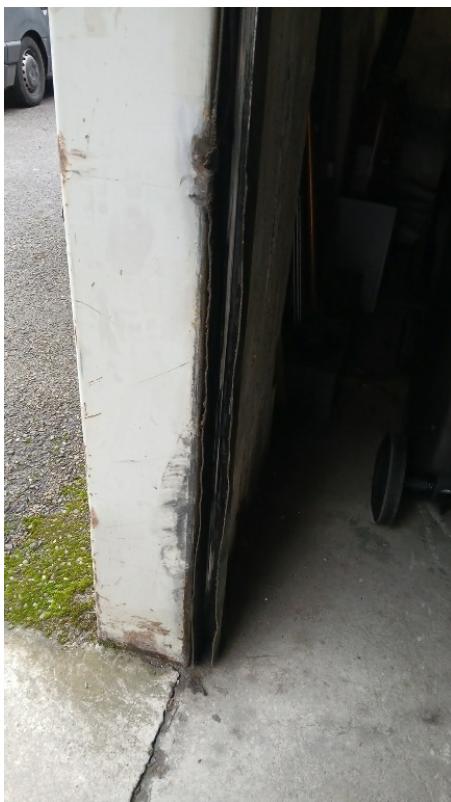
Photo choc montant:

ANOMALIE SEC RID RAP VOR PAC COU COF PBA : Traces de choc sur les montants ne gênant pas le bon fonctionnement
