Etat des lieux Bordeaux

Liste clients: PHUC LOC

ville: PEUJARD

Numéro équipement : pau 1

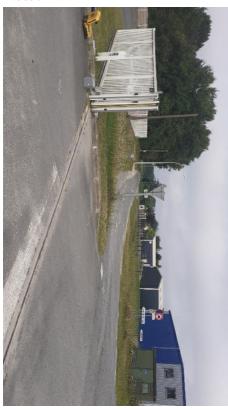
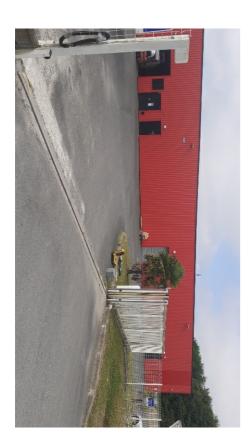
Photo:

Etat général équipement : Présence de partie en relief pouvant crée des zones de cisaillement , coincements,

entrainements (serrure, poignée, élément décoratif, boite au lettre..)

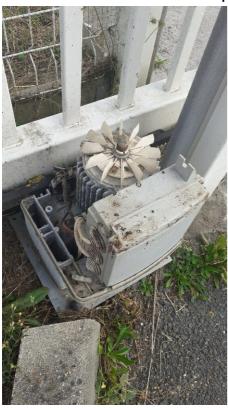
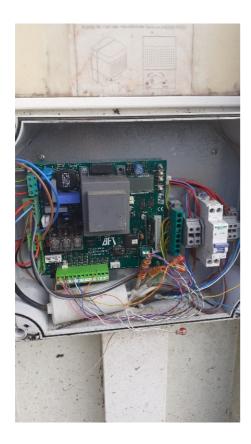
Photo motorisation et carte électronique :

Marque et modèle coffret commande : bft leo ma d

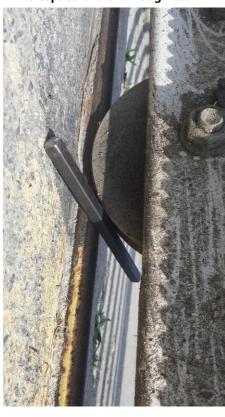
Photo espace entre rail et galet :

Espace inférieur ou égal à 8 mm entre rail et protection galets de roulement : Non satisfaisant

Commentaire supplémentaire si nécessaire : marquage au sol, 15 m de grillage, protections galets guide, protection galets rail, palpeur arrière

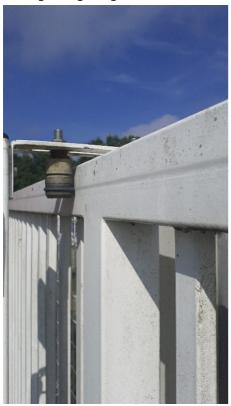
Photo galets guidage :

Espace entre le haut du portail et la platine des galets de guidage inférieur ou égal à 8mm : Non satisfaisant

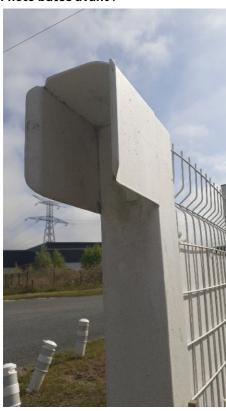
Photo butée avant :

Présence de la butée mécanique avant sur le VANTAIL : Oui

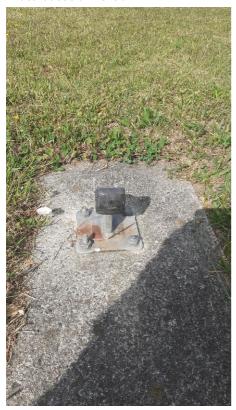
Photo butée arrière :

Présence de la butée mécanique arrière sur le VANTAIL : Oui

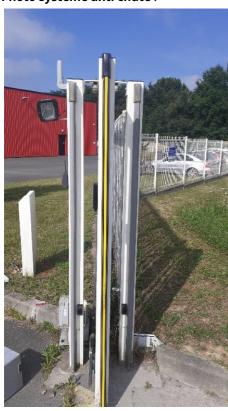
Photo système anti chute :

Présence système anti chutes : Oui

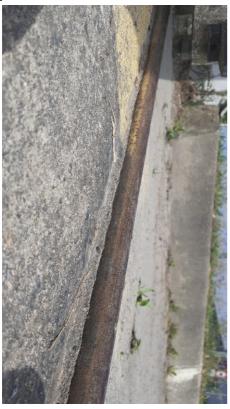
photo du seuil ou de la surélévation :

Seuil ou surélévation supérieur à 5mm?: Oui

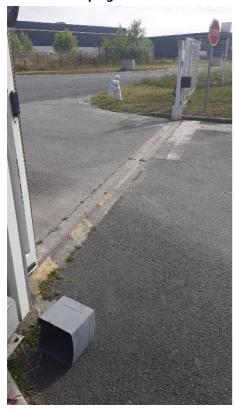
Photo du marquage au sol :

Présence marquage au sol : Non

Marquage zone de refoulement : Non

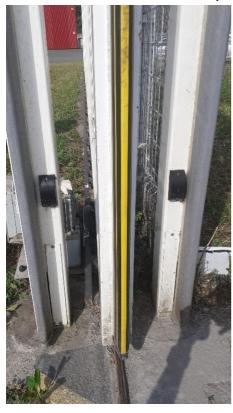
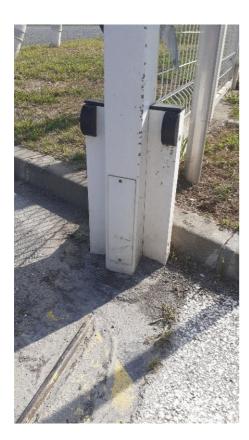
Photos cellules cotés moteur et réception :

Protection à la fermeture cellules : Les 2

Fonctionnement cellules : Oui

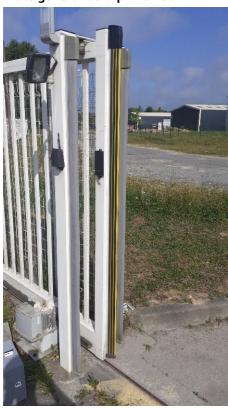
Photo général bord primaire :

Protection bord primaire : Palpeur a la fermeture fonctionnel jusqu'à 2500 mm si nécessaire

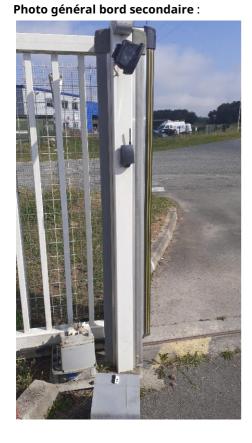
Protection bord secondaire : Palpeur a l'ouverture fonctionnel jusqu'à 2500 mm si nécessaire

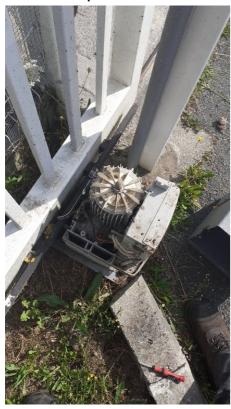
Photo moteur portail ouvert:

Protection des zones de cisaillement en M (moteur) : Non

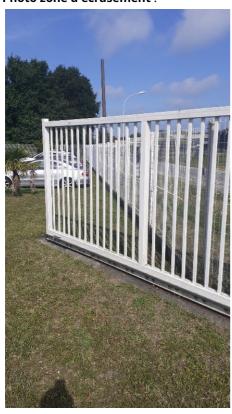
Photo zone d'écrasement :

Zone d'écrasement fin d'ouverture (distance inférieure à 500mm) : Non
