Visite maintenance GRENOBLE

Date : 23/07/2024

Nom client : UMICORE

Ville : GRENOBLE

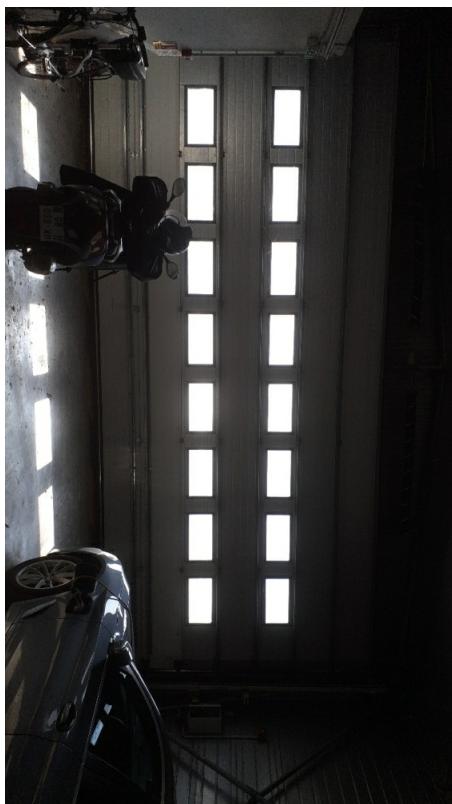
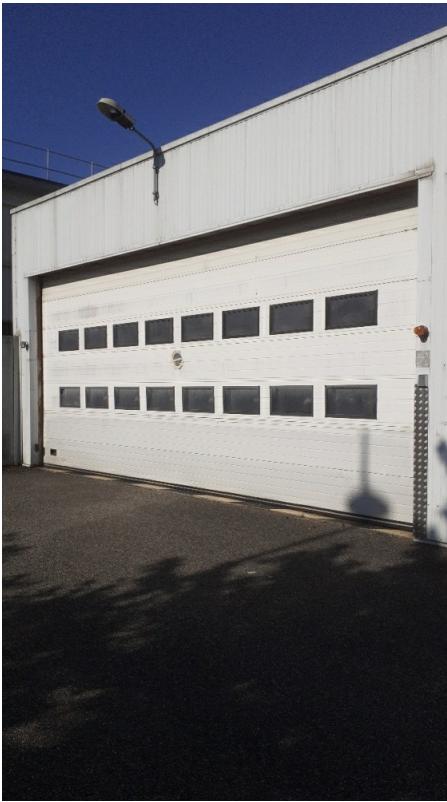
Equipement : SEC01

Etat : Rien à signaler le jour de la visite. Fonctionnement ok

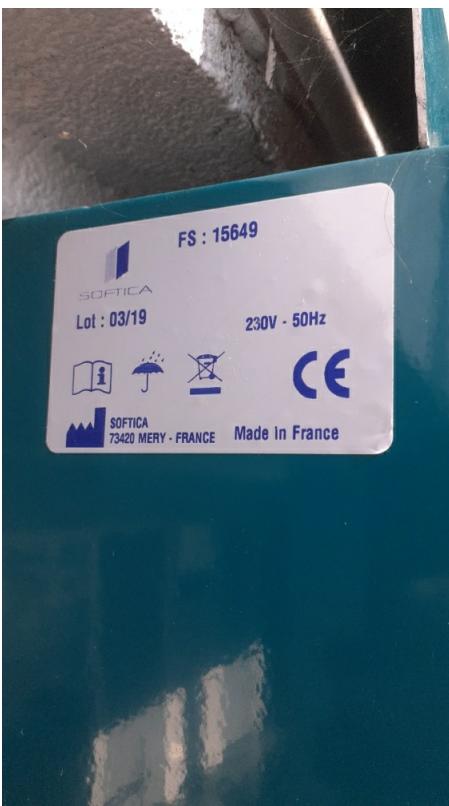
Photo plaque :

Anomalie PPV CFE : Sandow à remplacer

Modèle sandow : rouge softica

Etat : Travaux obligatoires

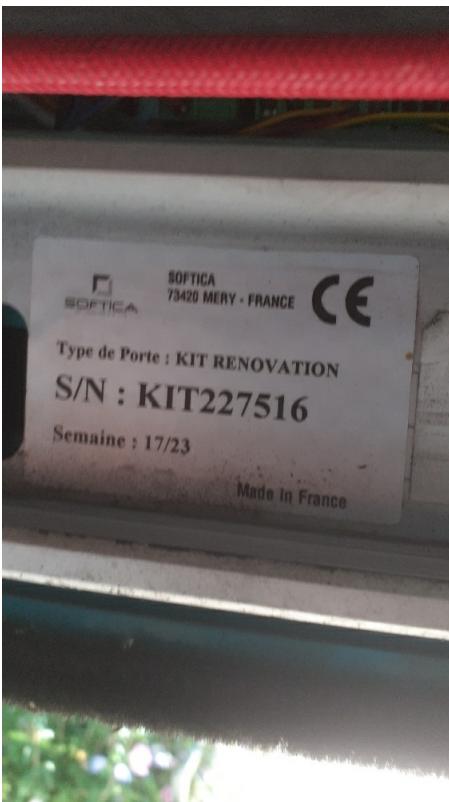
Photo plaque :

Etat : Rien à signaler le jour de la visite. Fonctionnement ok

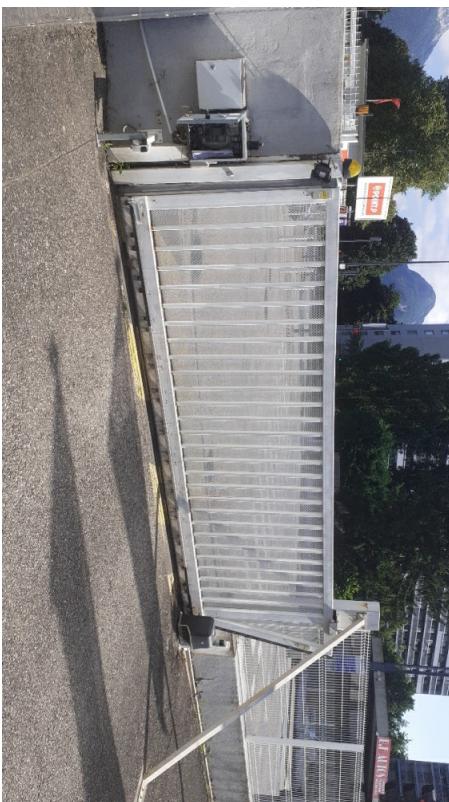
Equipement : PEX01

Etat : Rien à signaler le jour de la visite. Fonctionnement ok

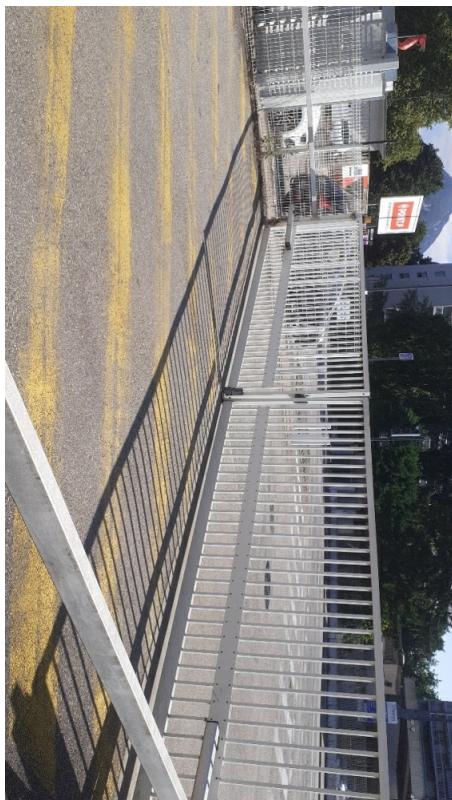
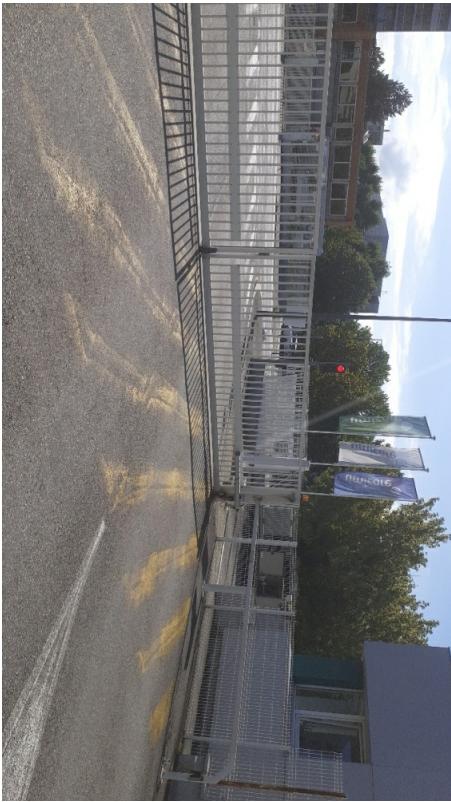
Equipement : PEX02

Anomalie / composant autres : absence palpeur fixe en ouverture X2 lg500 résistif + kit radio et émetteur supplémentaire
palpeur embarqué non fonctionnel, prévoir installation kit radio

Etat : Travaux obligatoires

Temps de travail estimé pour la remise en état de l'équipement : 4h

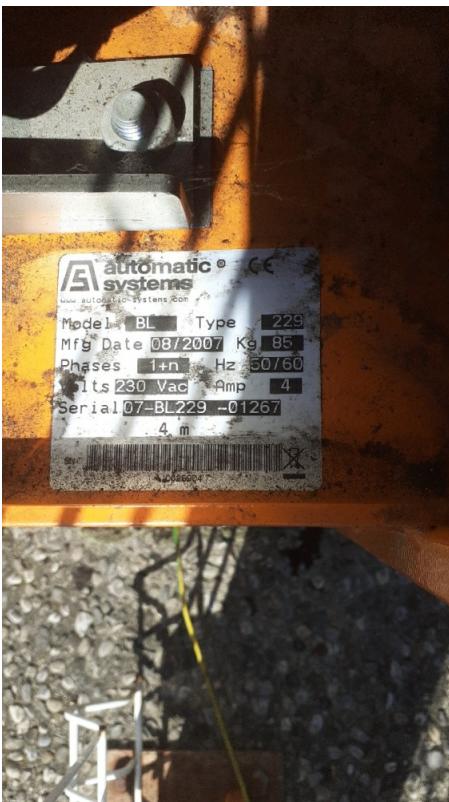
Photo plaque :

Etat : Rien à signaler le jour de la visite. Fonctionnement ok

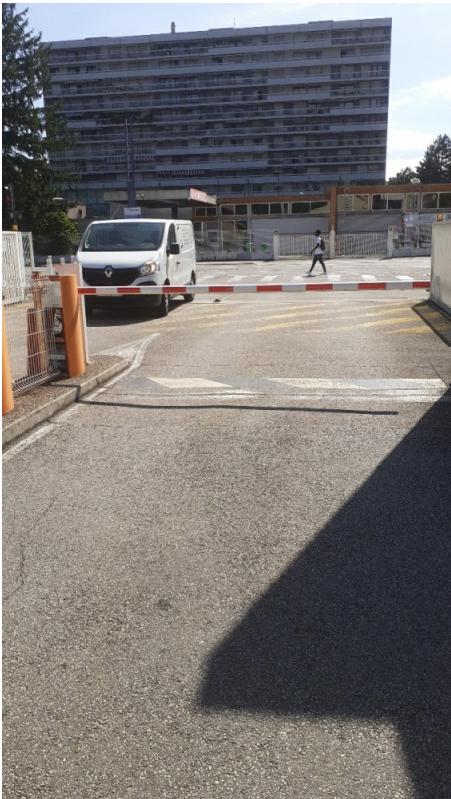
Equipement : BLE02

Etat : Rien à signaler le jour de la visite. Fonctionnement ok

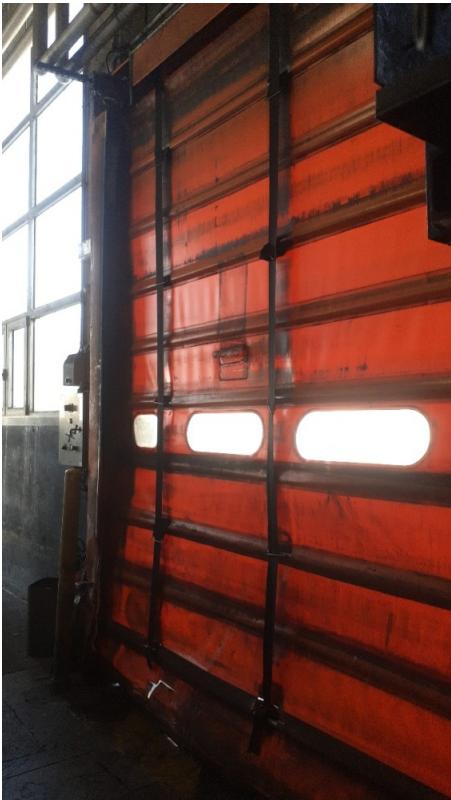
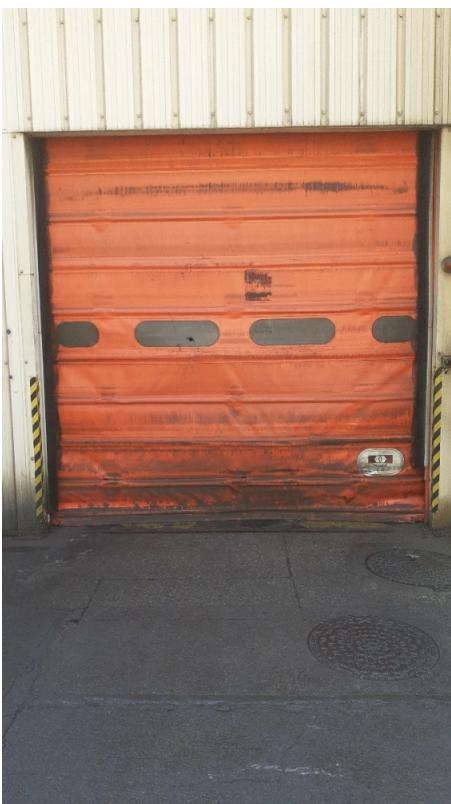
Equipement : RAP11

ANOMALIE SEC RID RAP VOR PAC COU COF PBA : Paire de sangles à remplacer, Passe-sangles à remplacer, Raidisseur à remplacer

Etat : Travaux à prévoir

Anomalie / composant autres : prévoir passe sangle sans déposé tube largeur 70 LG 100
prévoir réalignement cellule intérieure

Temps de travail estimé pour la remise en état de l'équipement : 4h

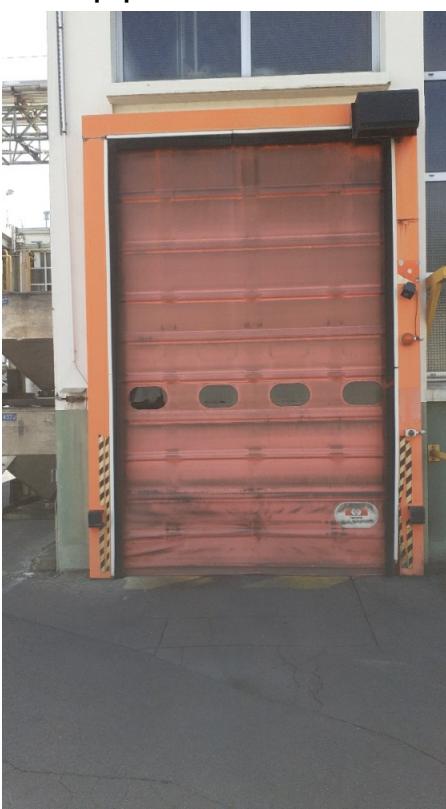
Equipement : RAP10

ANOMALIE SEC RID RAP VOR PAC COU COF PBA : Feu clignotant à remplacer

Etat : Travaux obligatoires

Modèle feu clignotant : cligno exte led multitension

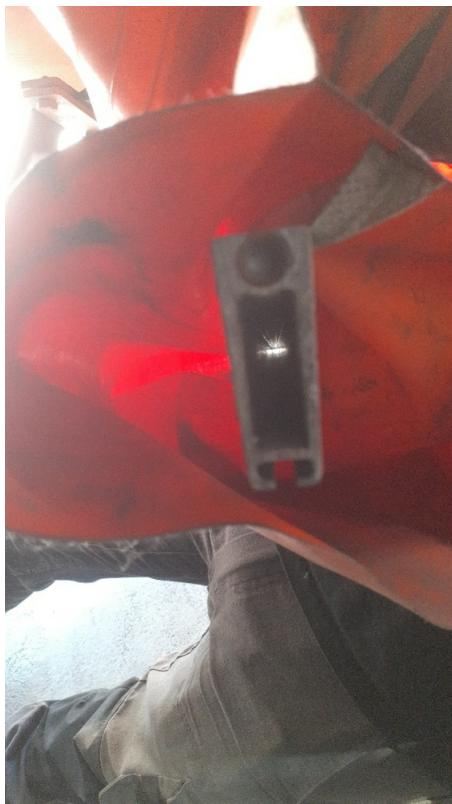
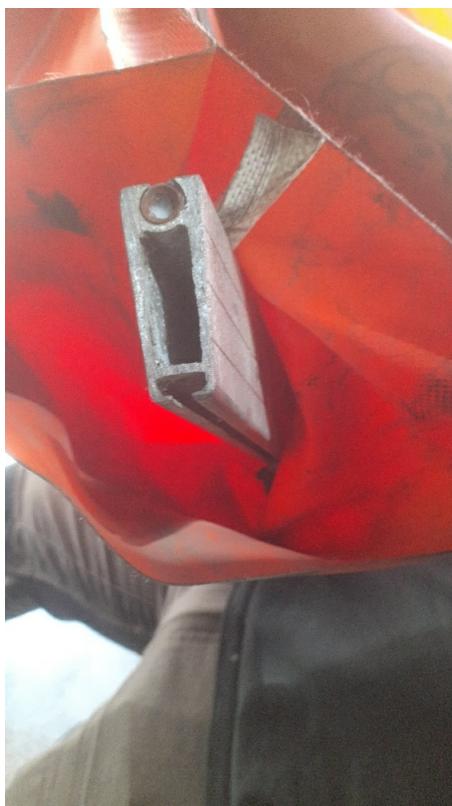
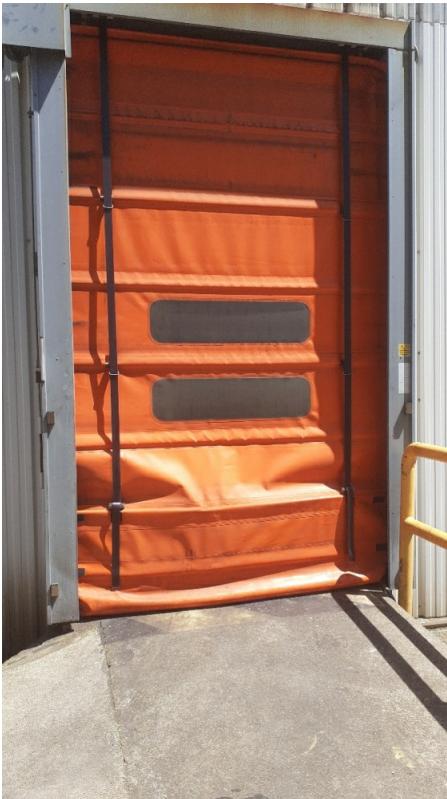
Equipement : RAP13

ANOMALIE SEC RID RAP VOR PAC COU COF PBA : Raidisseur à remplacer

Anomalie / composant autres : 3 raidisseurs diamètre 20 + 1 raidisseur cf photo

Etat : Travaux à prévoir

Temps de travail estimé pour la remise en état de l'équipement : 2h

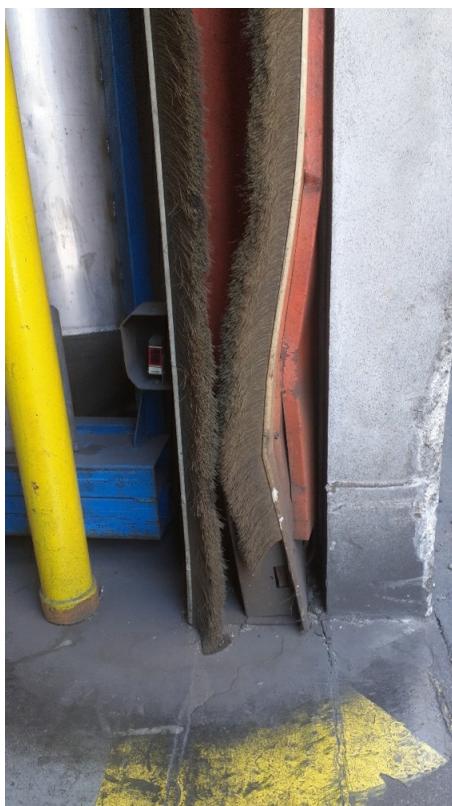
Equipement : RAP14

Anomalie / composant autres : montant gauche tordu cellule non alignée. fonctionnement homme mort

Etat : Travaux à prévoir

Temps de travail estimé pour la remise en état de l'équipement : 20

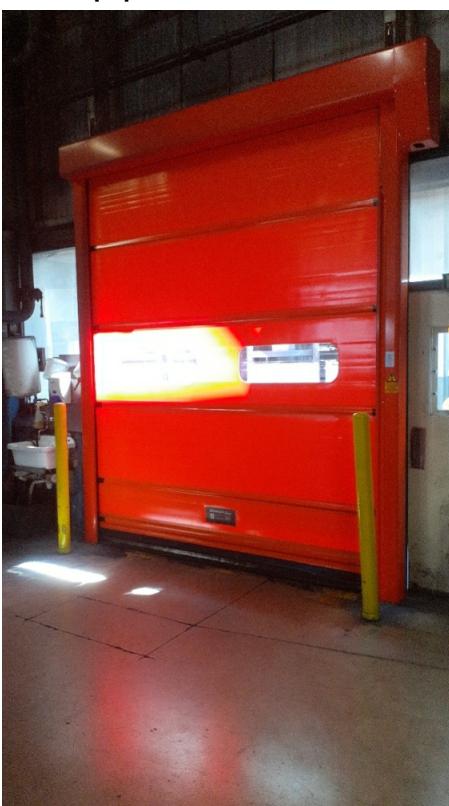
Equipement : RAP15

Etat : Rien à signaler le jour de la visite. Fonctionnement ok

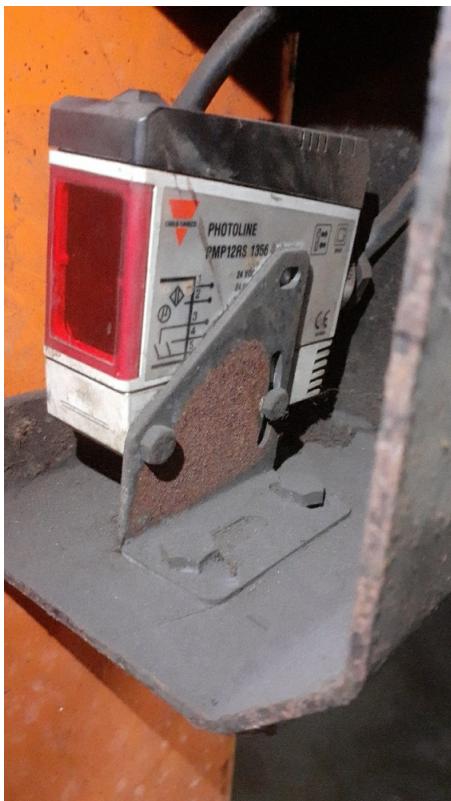
Equipement : RAP17

ANOMALIE SEC RID RAP VOR PAC COU COF PBA : Jeu de cellules à remplacer

Etat : Travaux à prévoir

Modèle jeu de cellules : cellule reflex avec reflecteur

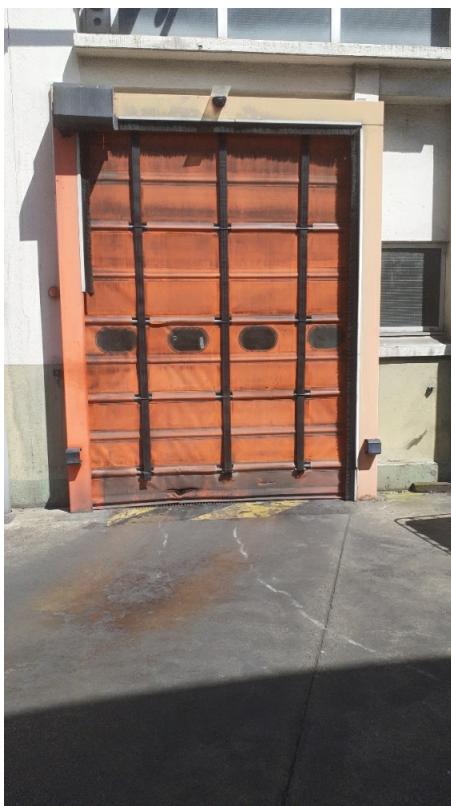
Equipement : RAP12

Etat : Rien à signaler le jour de la visite. Fonctionnement ok

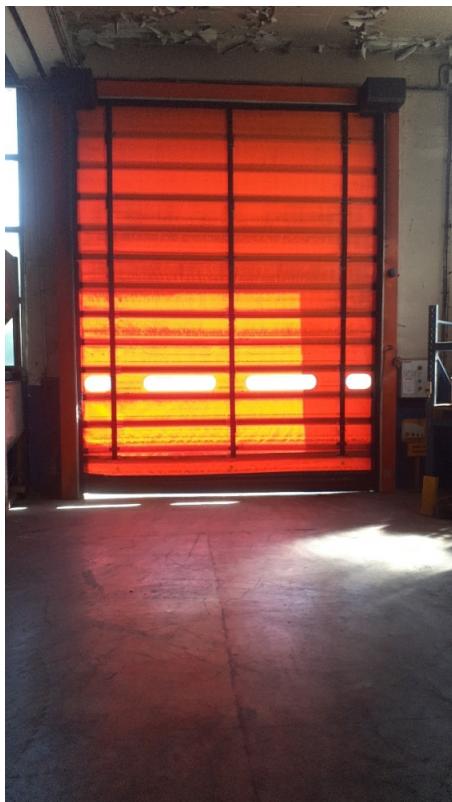
Equipement : RAP08

ANOMALIE SEC RID RAP VOR PAC COU COF PBA : Raidisseur à remplacer

Anomalie / composant autres : 1 raidisseur diamètre 15

1 raidisseur diamètre 30

Etat : Travaux à prévoir

Temps de travail estimé pour la remise en état de l'équipement : 1h

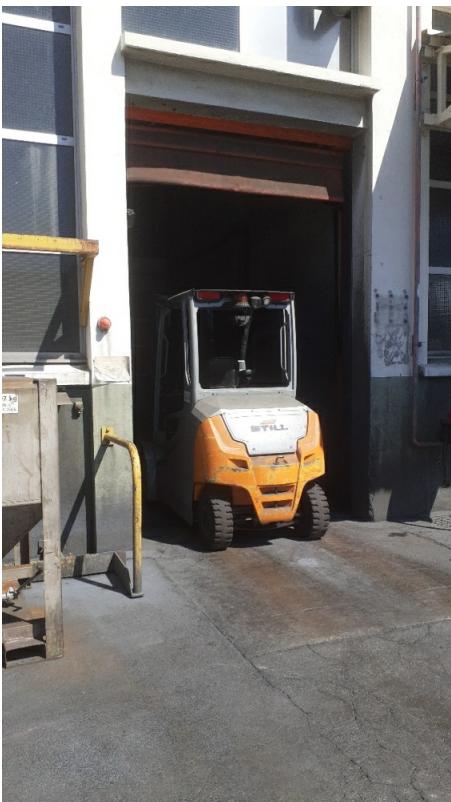
Equipement : RAP09

Etat : Equipement inaccessible le jour de la visite

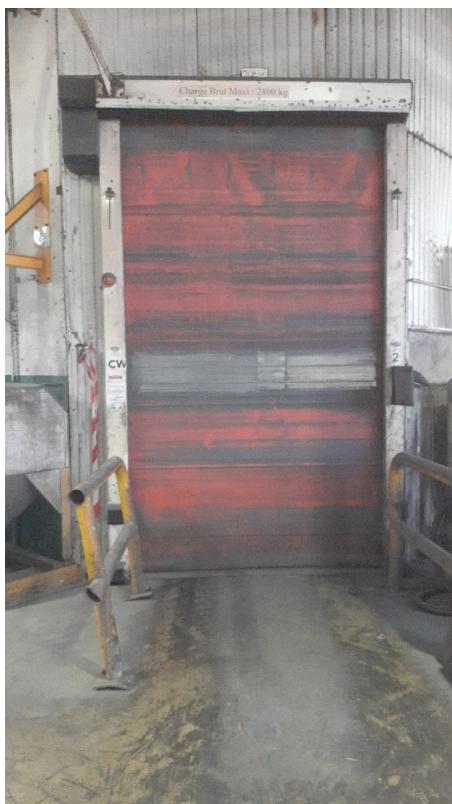
Equipement : RAP06

Etat : Rien à signaler le jour de la visite. Fonctionnement ok

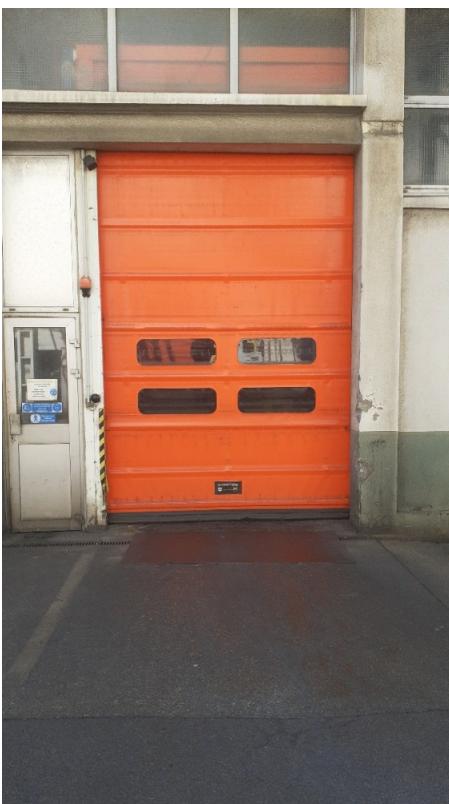
Equipement : RAP04

Etat : Rien à signaler le jour de la visite. Fonctionnement ok

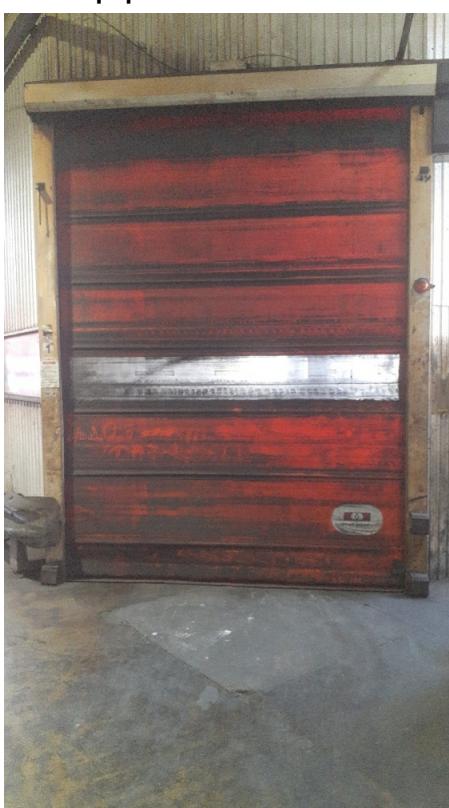
Equipement : RAP07

Etat : Rien à signaler le jour de la visite. Fonctionnement ok
