Visite maintenance MONTPELLIER

Nom client : LAPEYRE PEROLS

Ville : PEROLS

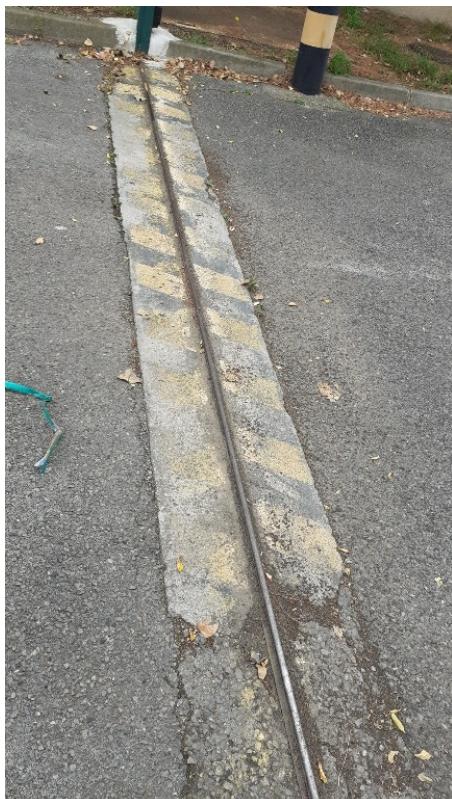
photo marquage au sol :

Anomalie portails : Barre palpeuse à remplacer, Usure du marquage au sol, Marquage au sol à réaliser

Longueur marquage au sol : 5400

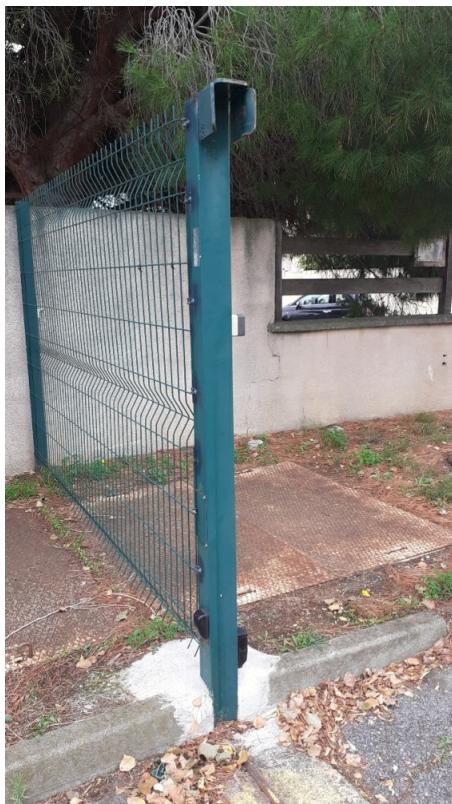
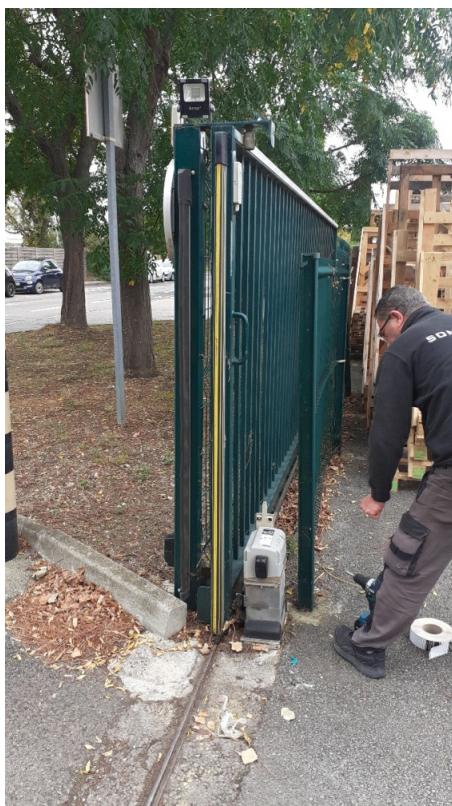
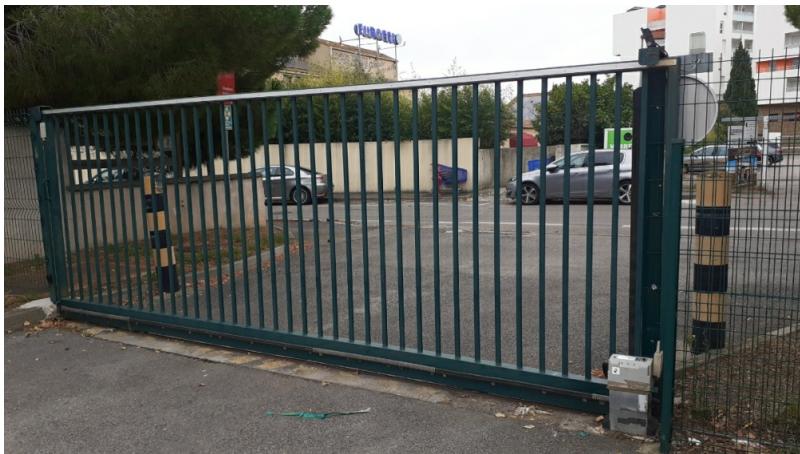
Equipement : PMO03

Anomalie / composant autres : capot moteur 844

Etat : Travaux à prévoir

Temps de travail estimé pour la remise en état de l'équipement : 4h

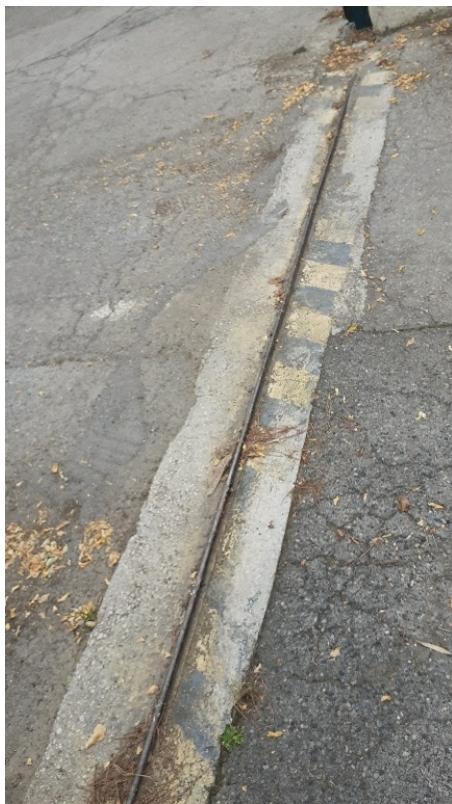
photo marquage au sol :

Anomalie portails : Marquage au sol à réaliser

Longueur marquage au sol : 5080

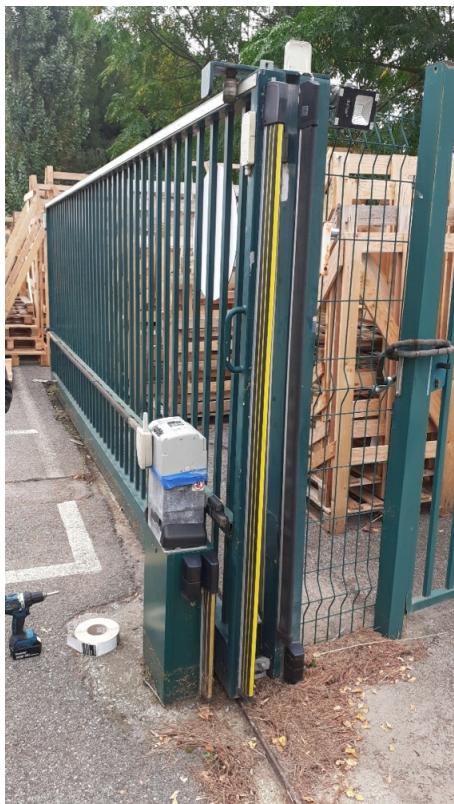
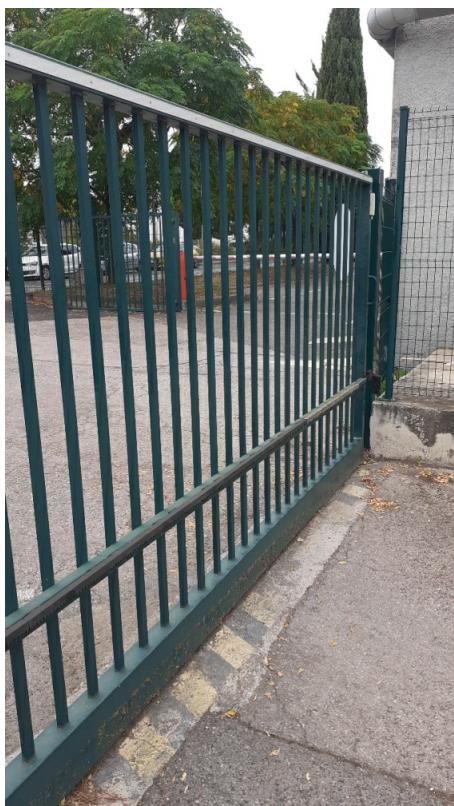
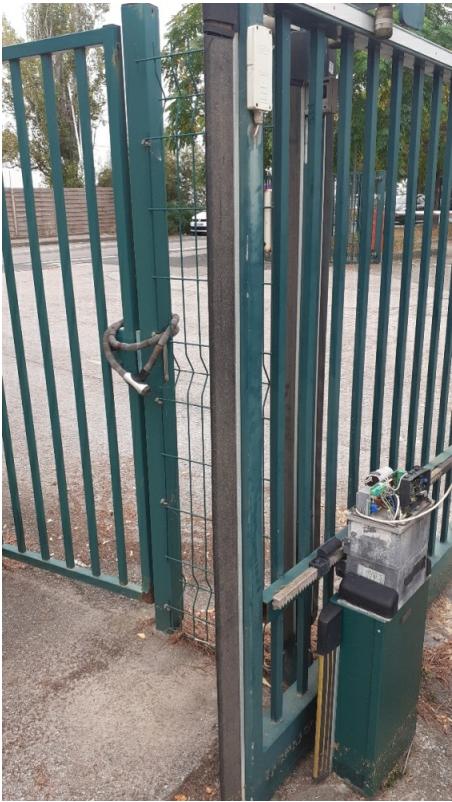
Equipement : PMO04

Anomalie / composant autres : capot moteur 844 hs palpeur fixe ouverture hs et palpeur embarqué ouverture hs
LG 1900 palpeur fixe ouverture et fermeture hs LG 500

Etat : Travaux obligatoires

Temps de travail estimé pour la remise en état de l'équipement : 4h

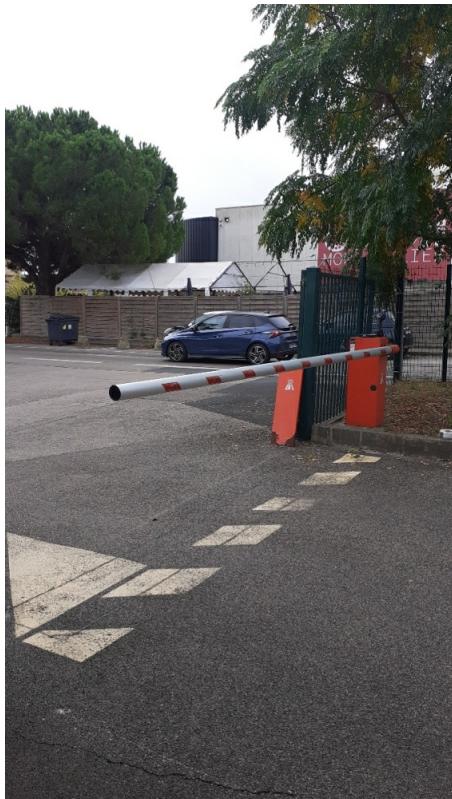
Equipement : BLE02

Anomalie / composant autres : support lisse tordu

Etat : Travaux obligatoires

Temps de travail estimé pour la remise en état de l'équipement : 4h

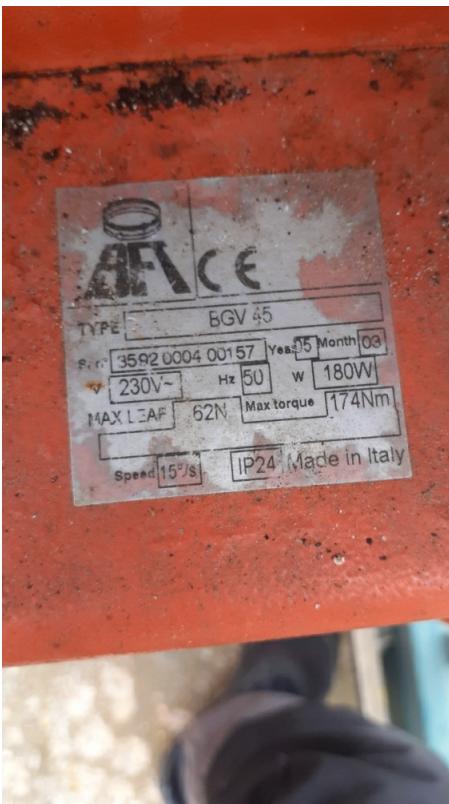
Photo plaque :

Anomalie BLE : Equipement à remplacer

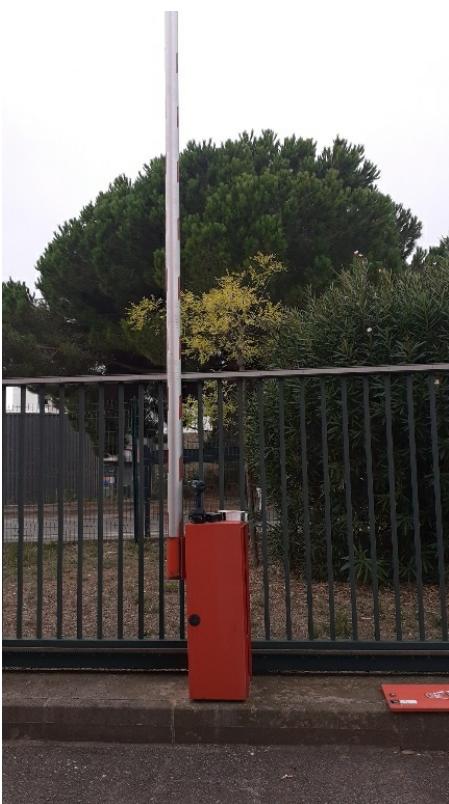
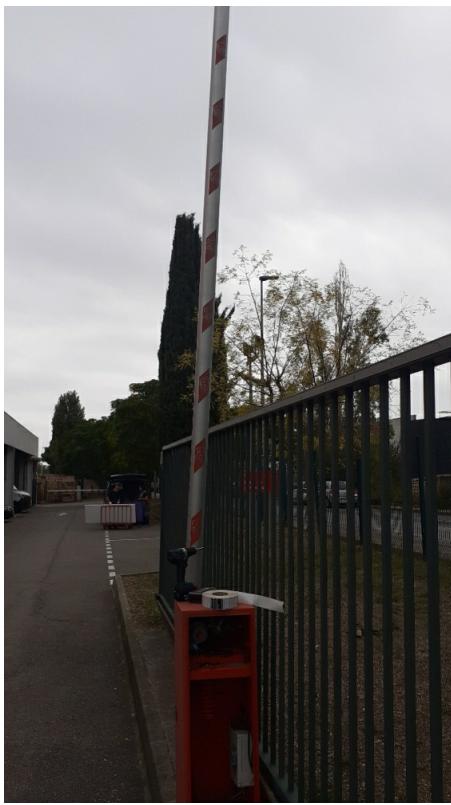
Equipement : BLE01

Anomalie / composant autres : ne fonctionne plus

Etat : Equipement à l'arrêt le jour de la visite

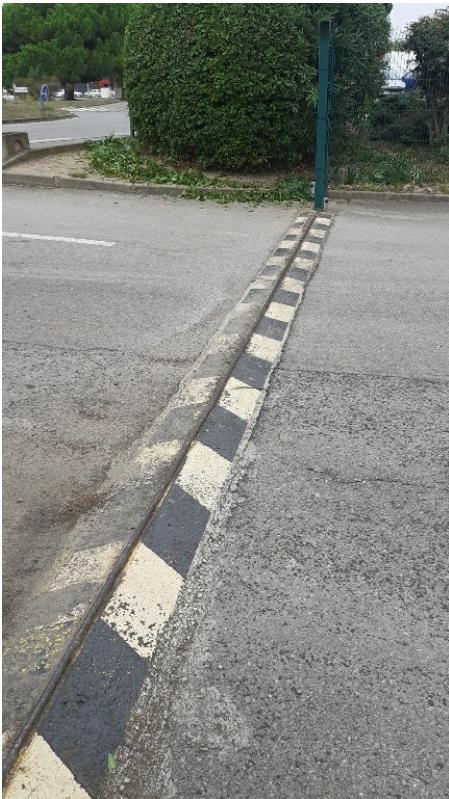
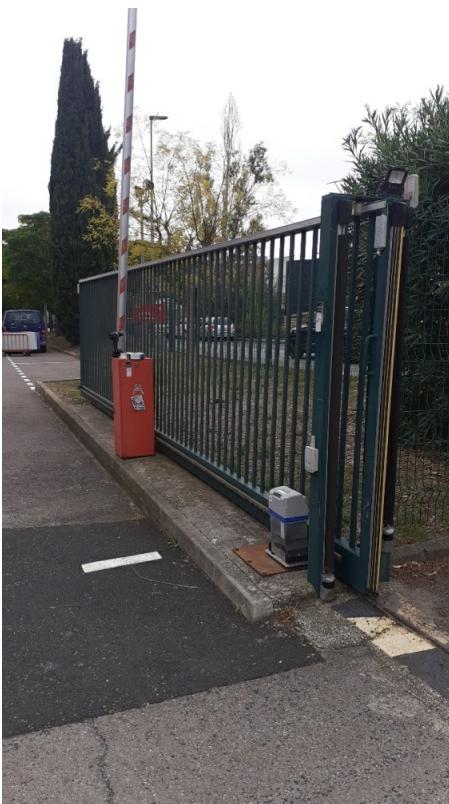
Equipement : PMO02

Anomalie portails : Usure du marquage au sol

Etat : Travaux obligatoires

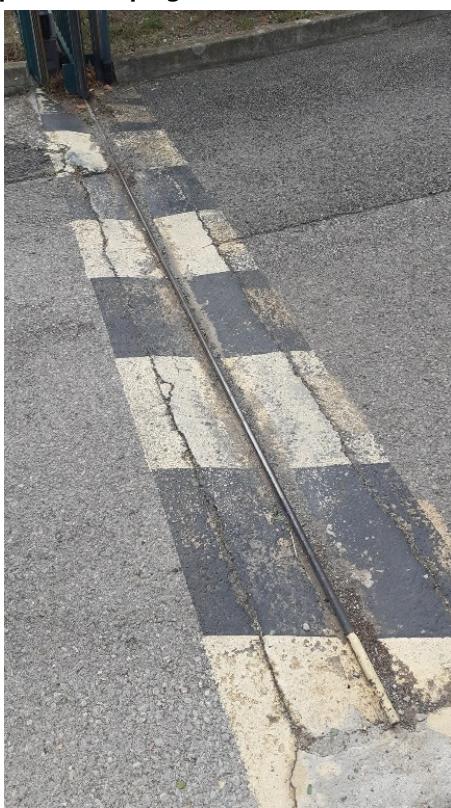
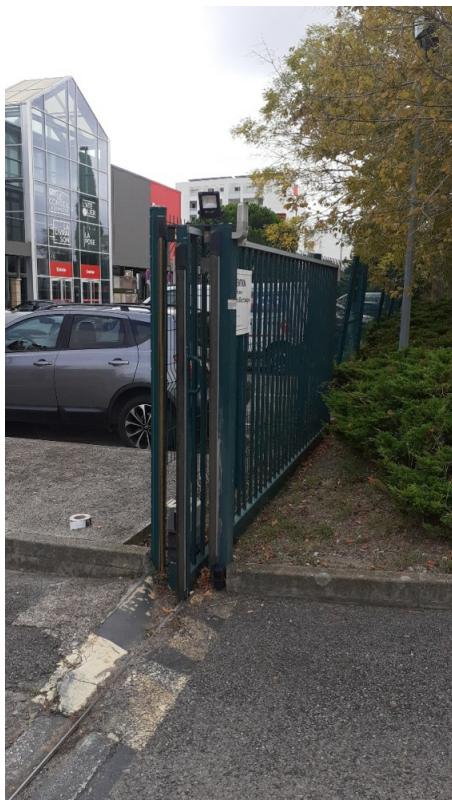
Equipement : PMO01

Anomalie portails : Usure du marquage au sol

Etat : Travaux obligatoires

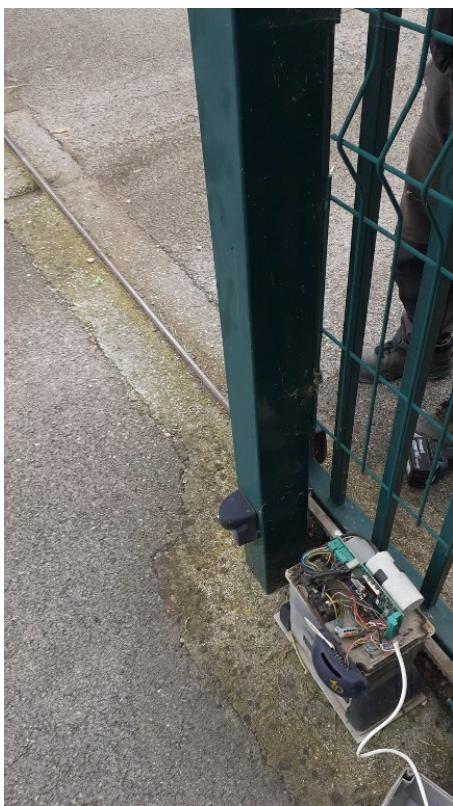
photo marquage au sol :

Anomalie portails : Marquage au sol à réaliser

Longueur marquage au sol : 3500

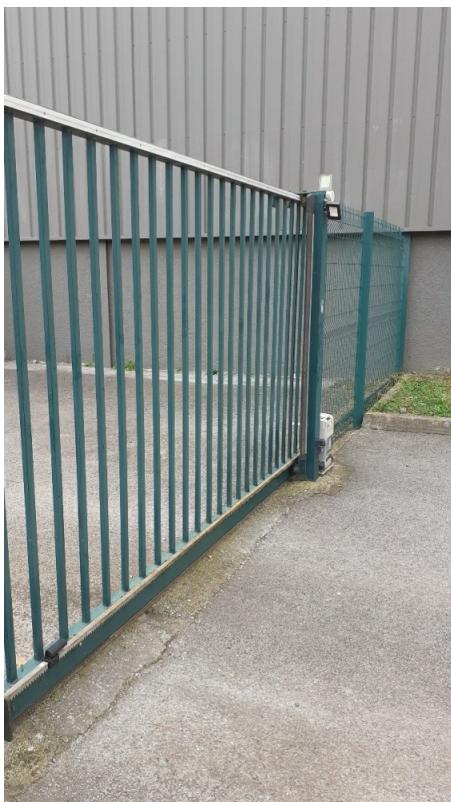
Photo équipement :

Etat : Rien à signaler le jour de la visite. Fonctionnement ok

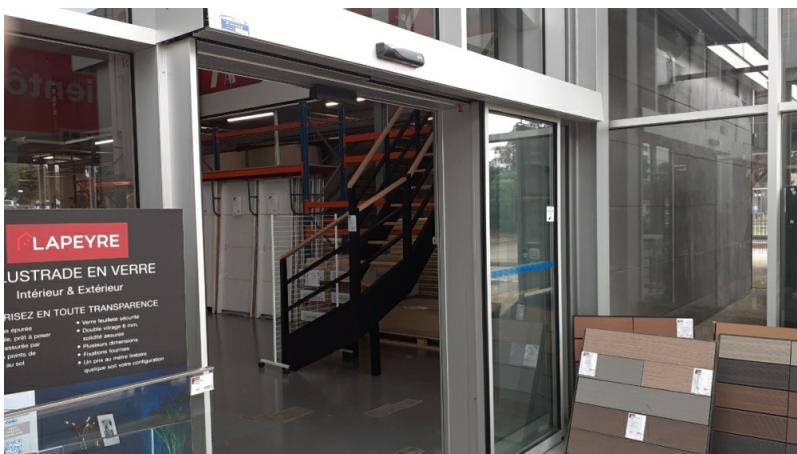
Photo équipement :

Etat : Rien à signaler le jour de la visite. Fonctionnement ok

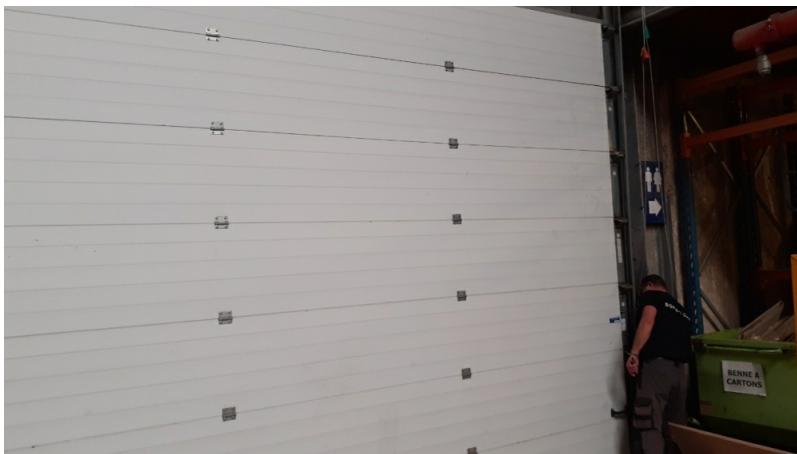
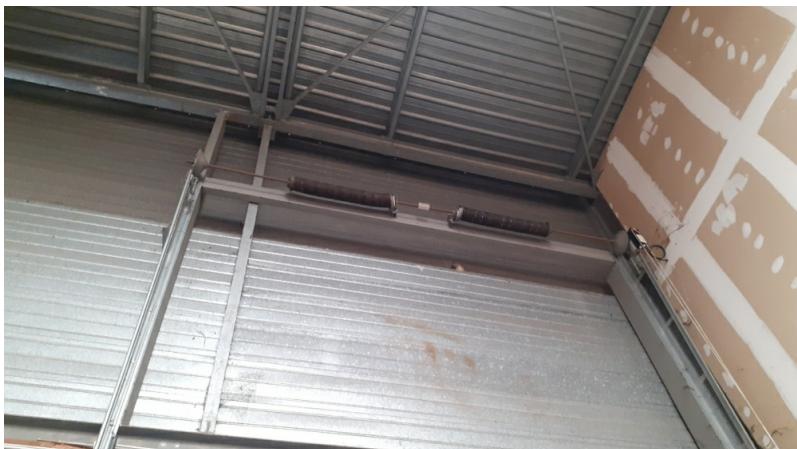
Equipement : SEC02

Anomalie / composant autres : panneau bas endommagé

Etat : Travaux à prévoir

Temps de travail estimé pour la remise en état de l'équipement : 2h

Hauteur de nacelle nécessaire pour les travaux : 8 M

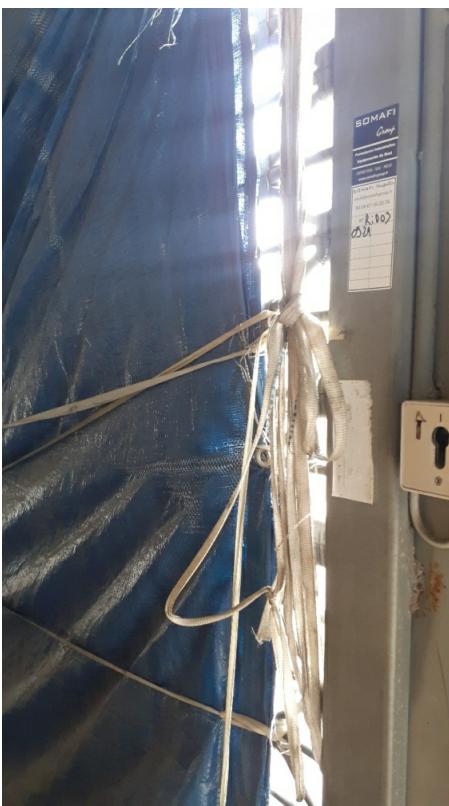
Equipement : RID03

Etat : Equipement à l'arrêt le jour de la visite
