Visite maintenance GRENOBLE

Date : 26/09/2024

Nom client : CICA

Ville : MOURS ST EUSEBE

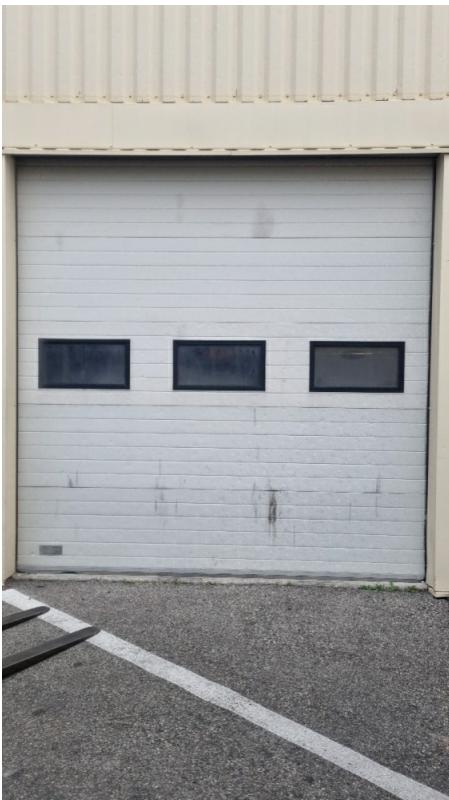
Equipement : SEC02

ANOMALIE SEC RID RAP VOR PAC COU COF PBA : Hublots à remplacer

Nombre de hublot à remplacer : 3

Etat : Travaux à prévoir

Temps de travail estimé pour la remise en état de l'équipement : 1jour

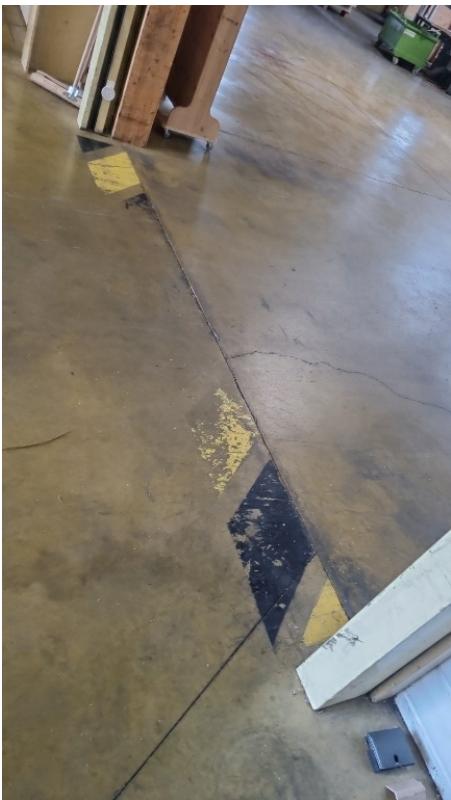
Equipement : RAP01

Longueur marquage au sol : 4000

Anomalie / composant autres : porte fonctionne que en manuel
