# Visite maintenance GRENOBLE

**Nom client :** SYNDIC BENEVOLE AIR PARC II

**Ville :** ST ETIENNE DE ST GEOIRS

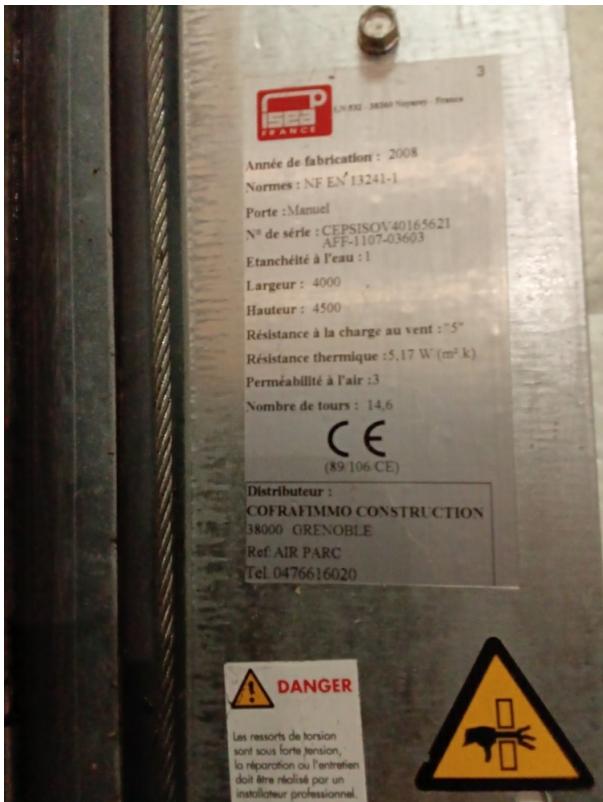
**Photo plaque :**

**ANOMALIE SEC RID RAP VOR PAC COU COF PBA : Verrou à remplacer**

**Anomalie / composant autres : contact portillon hs  
système de débrayage hs**

**Etat : Travaux à prévoir**

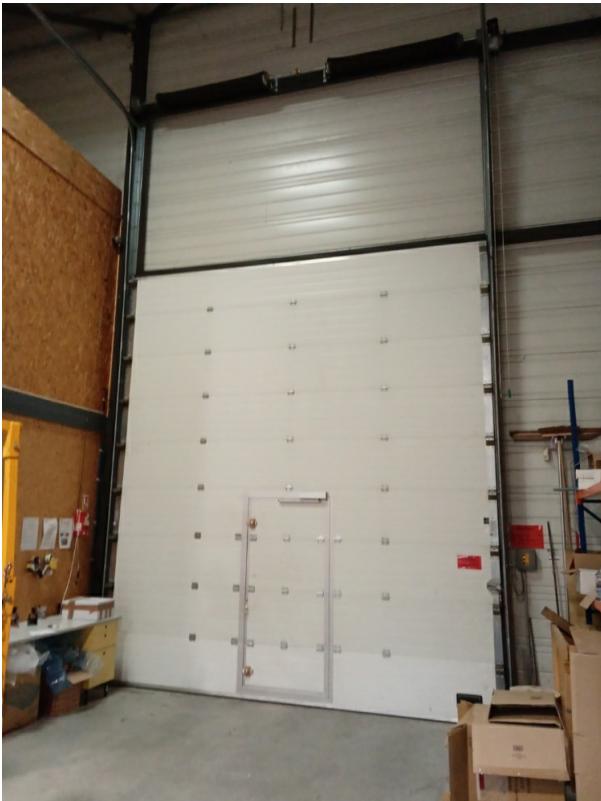
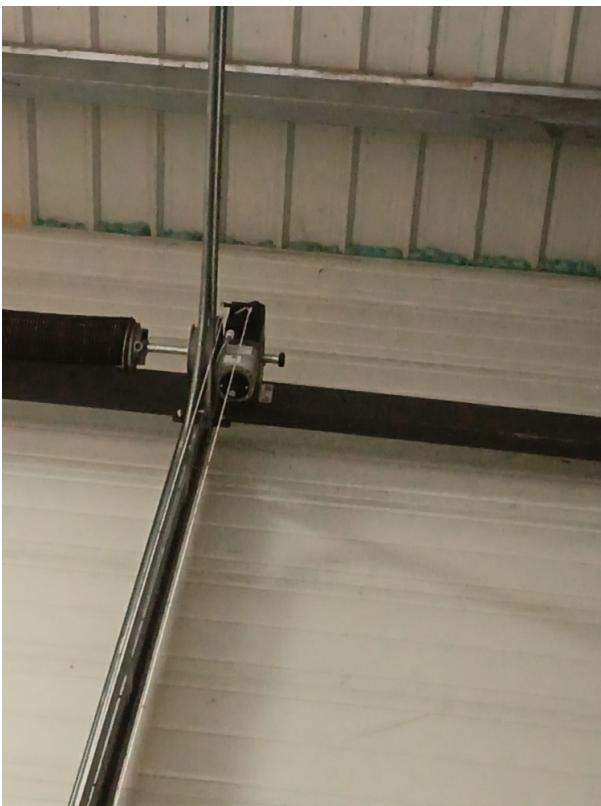
**Equipement :** SEC05

**Type verrou : Delta**

**Temps de travail estimé pour la remise en état de l'équipement : 1,30h**

**Hauteur de nacelle nécessaire pour les travaux : 8 M**

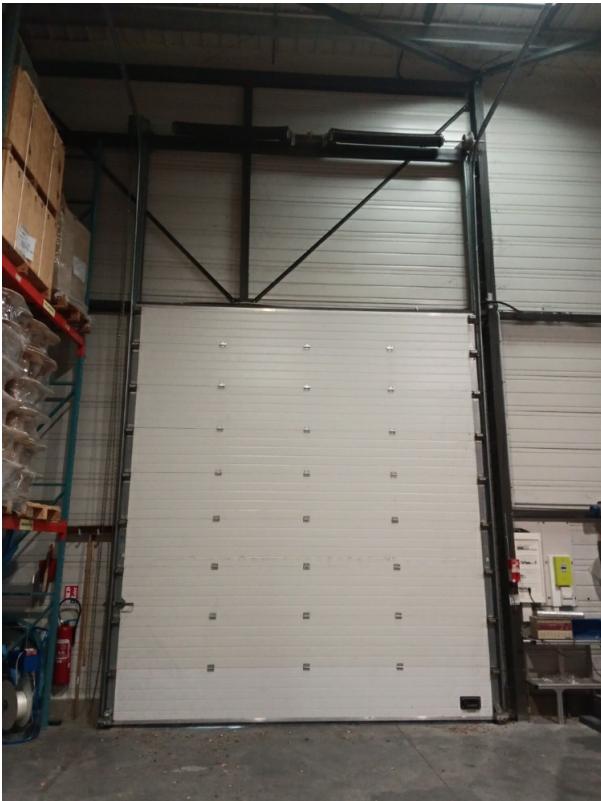
**Photo équipement :**

Etat : Rien à signaler le jour de la visite. Fonctionnement ok

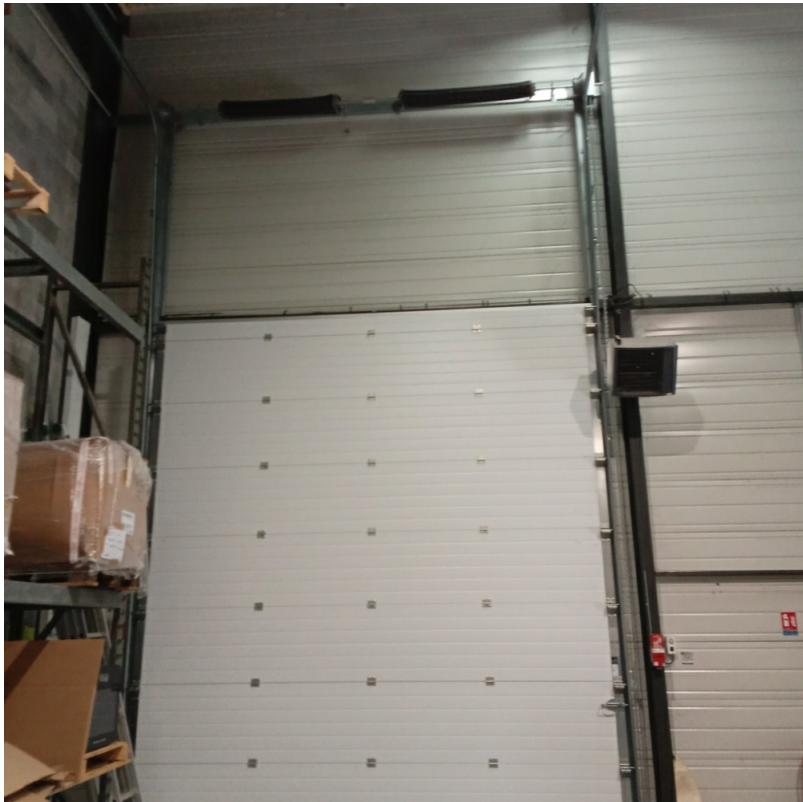
**Equipement :** SEC10

**ANOMALIE SEC RID RAP VOR PAC COU COF PBA :** Joint à remplacer

**Type de joint :** Vertical

**Anomalie / composant autres :** nous avons rebander de 1 tour les ressorts

**Etat :** Travaux à prévoir

**Temps de travail estimé pour la remise en état de l'équipement :** 1

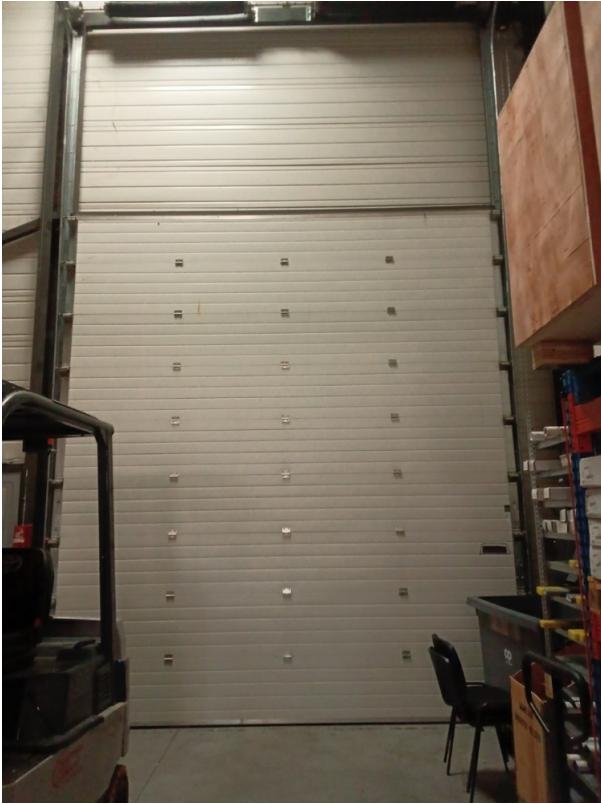
**Photo équipement :**

**Etat :** Rien à signaler le jour de la visite. Fonctionnement ok

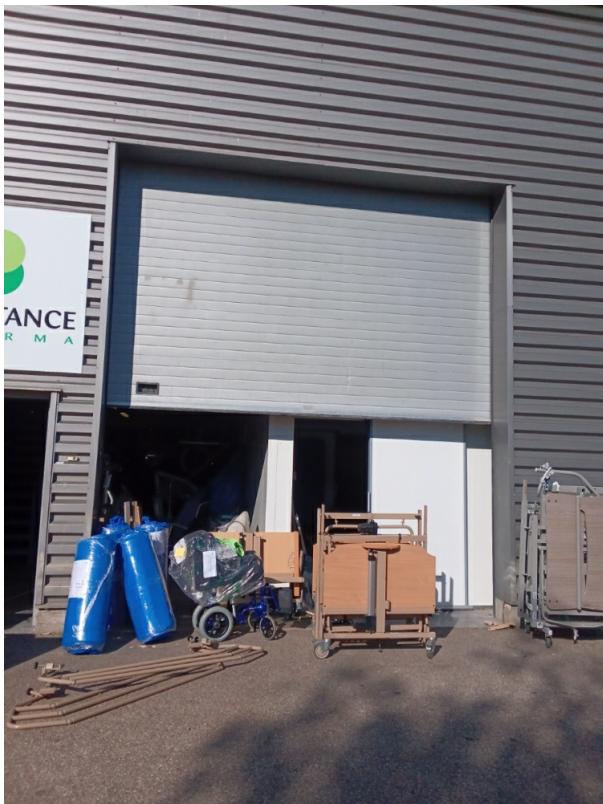
**Equipement :** SEC02

**Etat** : Equipement inaccessible le jour de la visite

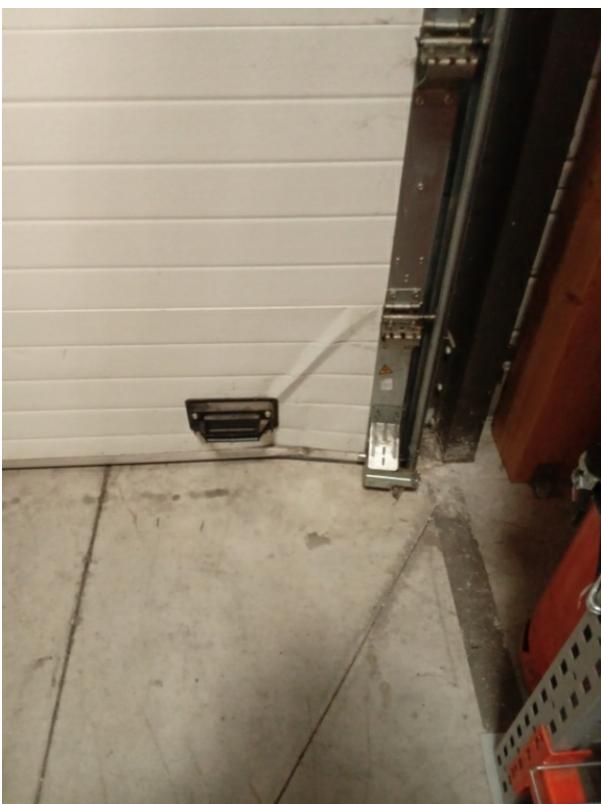
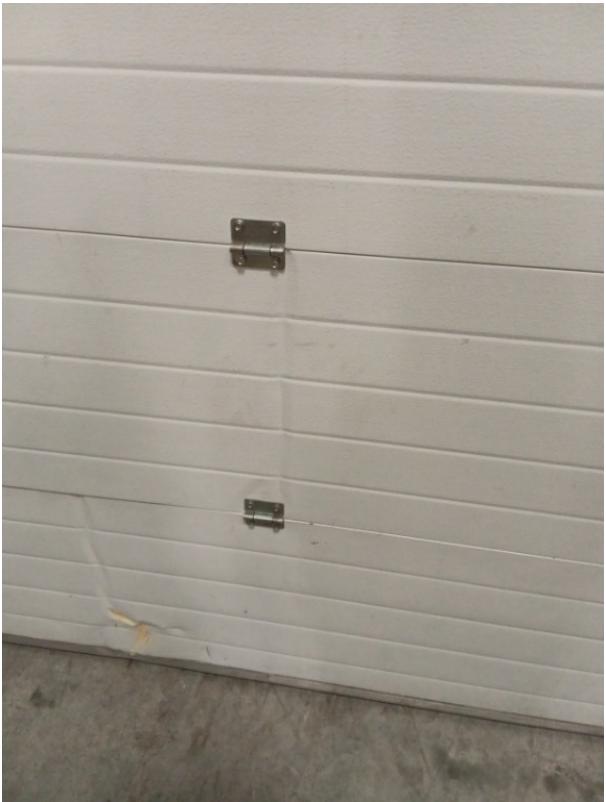
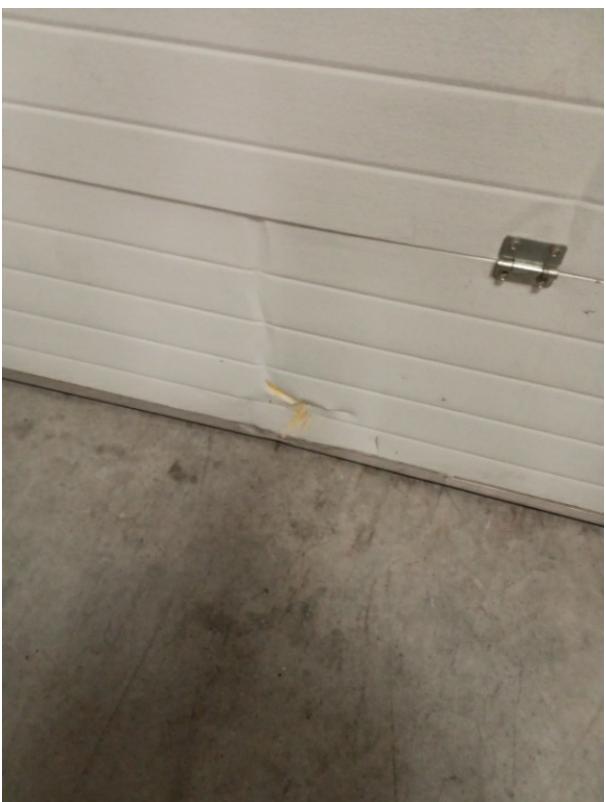
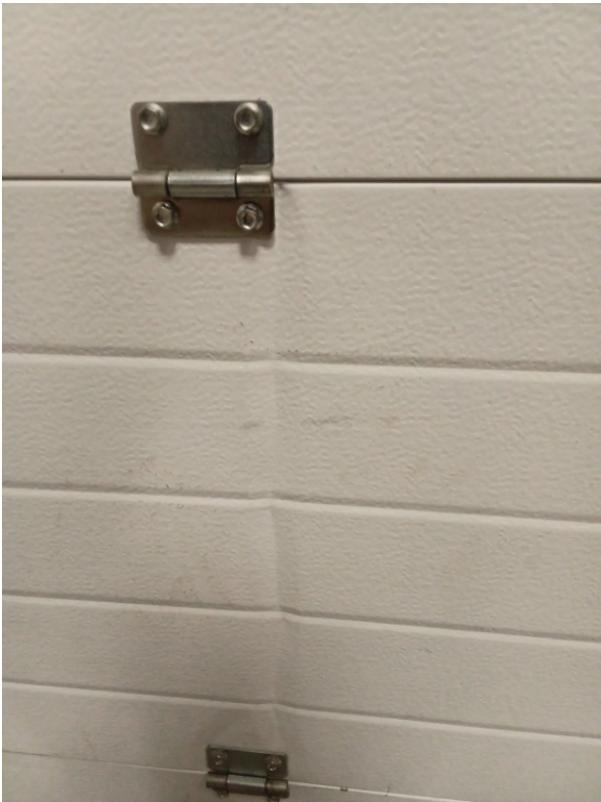
**Photo choc tablier :**

**ANOMALIE SEC RID RAP VOR PAC COU COF PBA :** Traces de choc sur le tablier ne gênant pas le bon fonctionnement

**Localisation choc tablier :** Panneau bas, Panneau intermédiaire

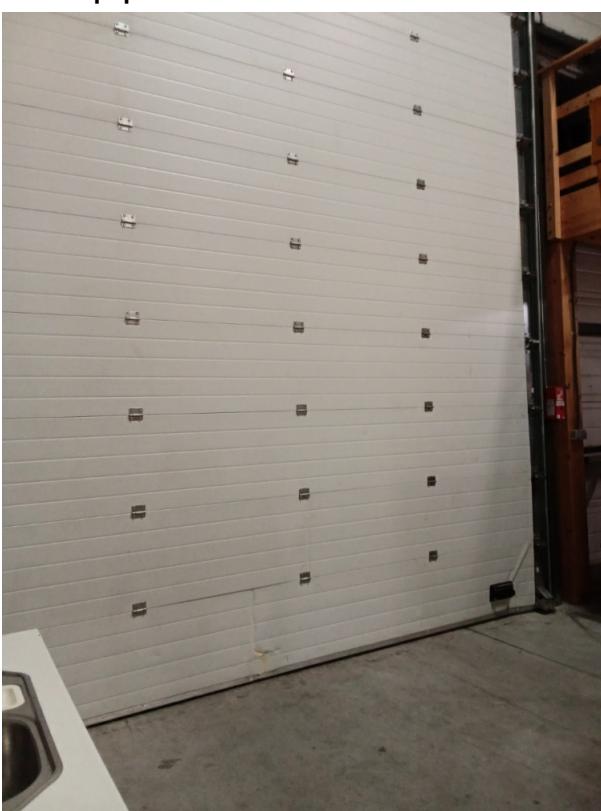
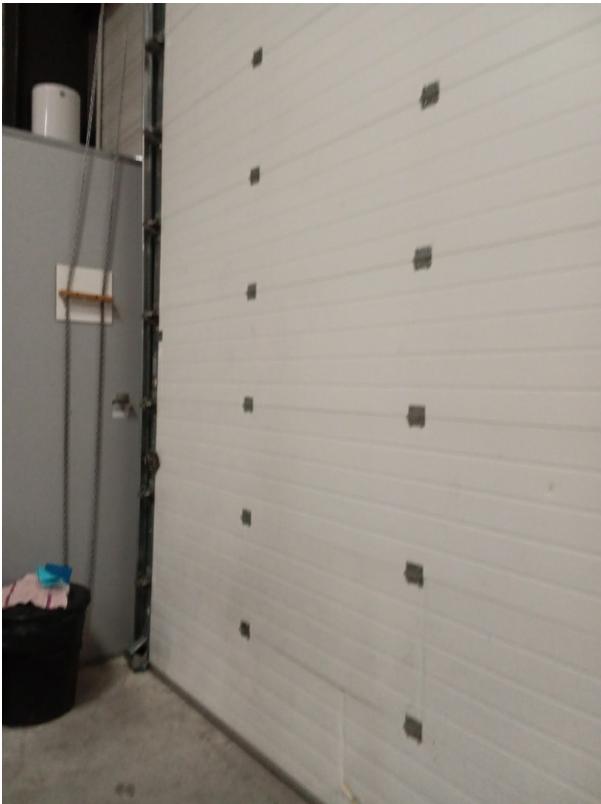
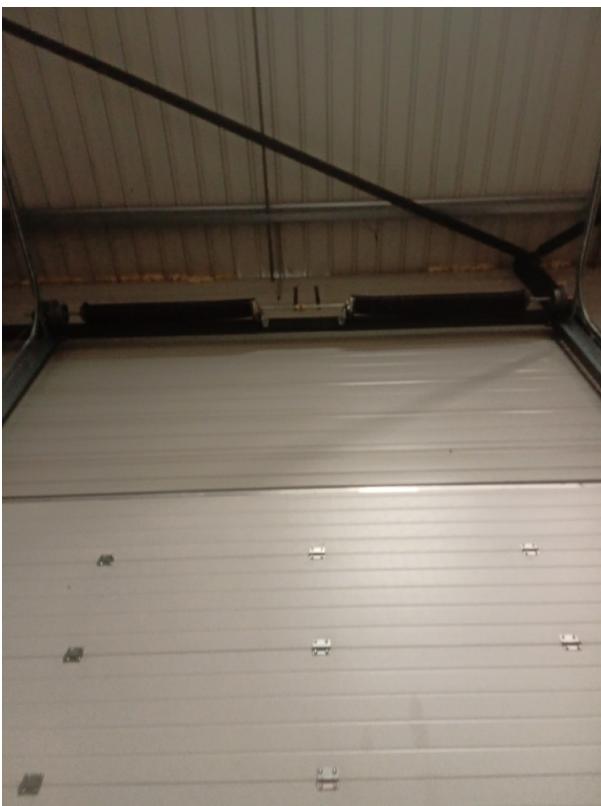
**Equipement** : SEC06

**Anomalie / composant autres :** nous avons rebander les ressort de 1 tour

**Etat :** Travaux à prévoir

**Temps de travail estimé pour la remise en état de l'équipement :** 1h

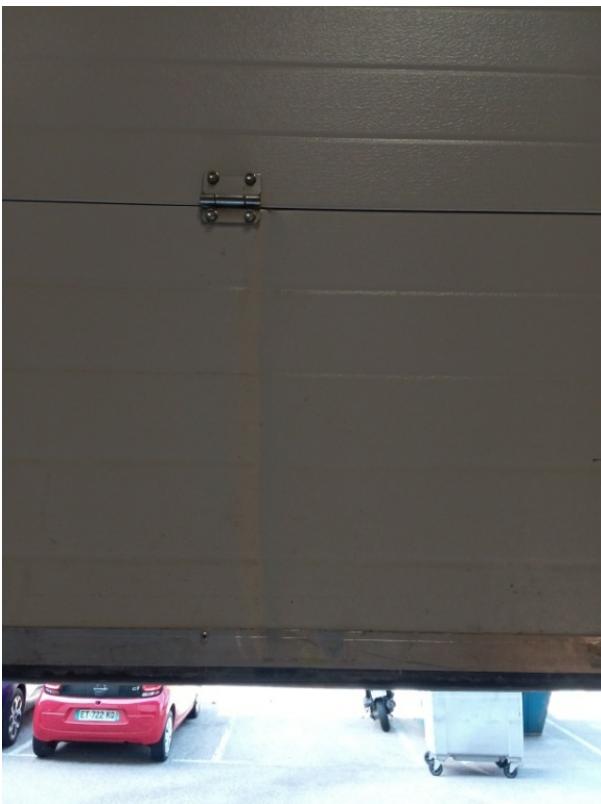
**Photo choc tablier :**

**ANOMALIE SEC RID RAP VOR PAC COU COF PBA** : Traces de choc sur le tablier ne gênant pas le bon fonctionnement

**Localisation choc tablier** : Panneau bas

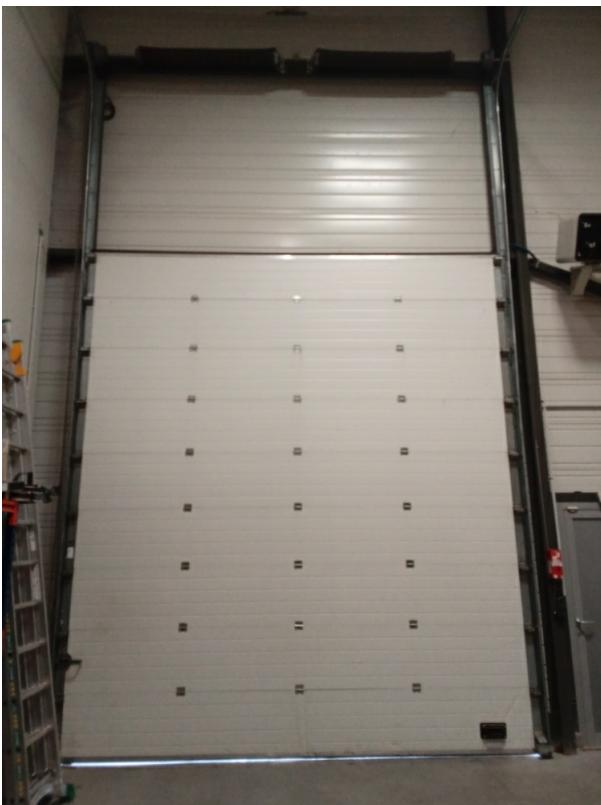
**Equipement** : SEC09

**Anomalie / composant autres :** nous avons refait un tour de ressort

**Etat :** Travaux à prévoir

**Temps de travail estimé pour la remise en état de l'équipement :** 1h

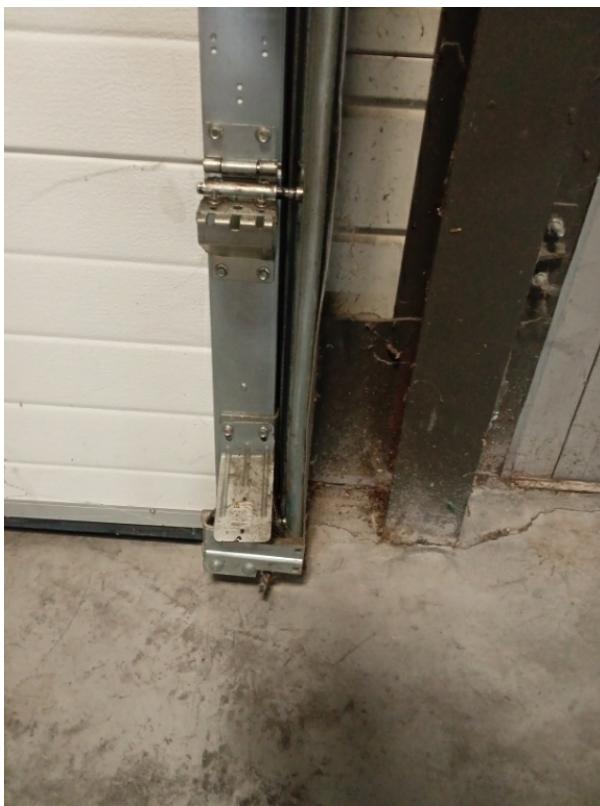
**Photo rail :**

**ANOMALIE SEC RID RAP VOR PAC COU COF PBA :** Rail à remplacer

**Longueur rail :** 100

**Temps de travail estimé pour la remise en état de l'équipement :** 1

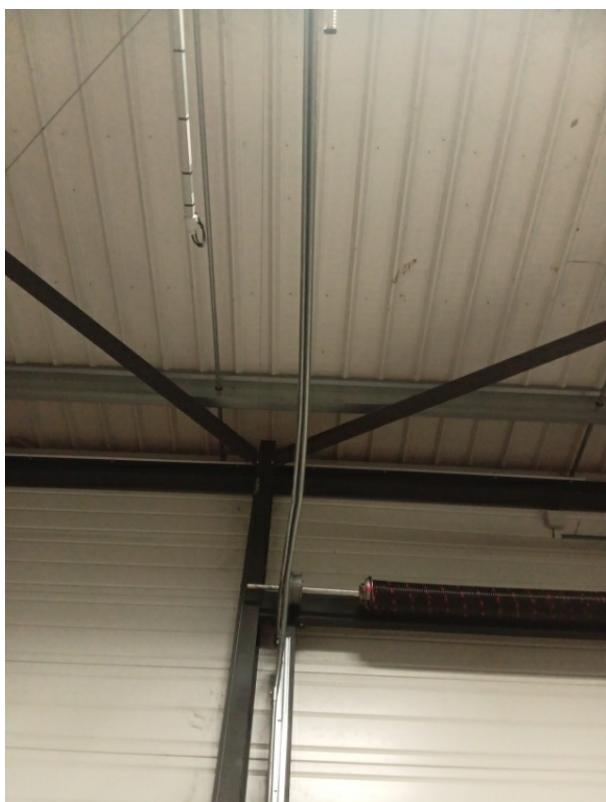
## Photo rail :

**ANOMALIE SEC RID RAP VOR PAC COU COF PBA :** Rail à remplacer

**Longueur rail :** 3500

**Temps de travail estimé pour la remise en état de l'équipement : 1h30**

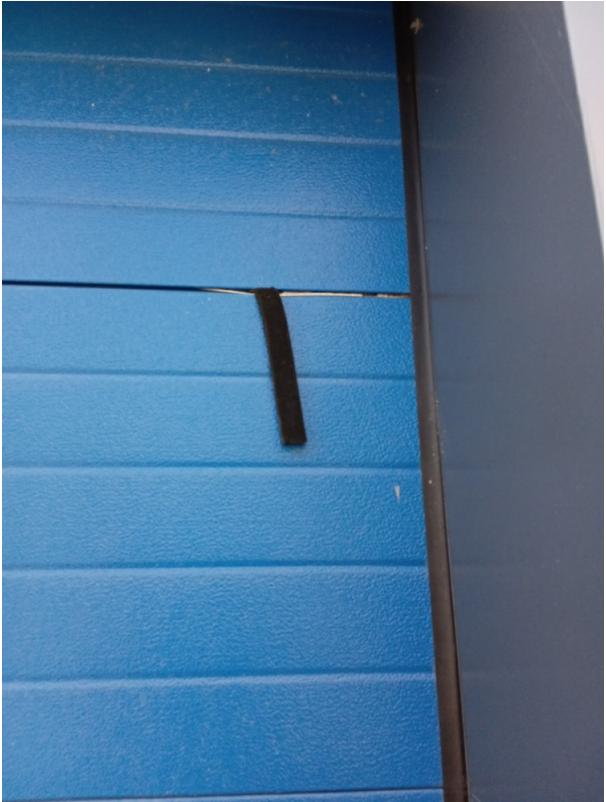
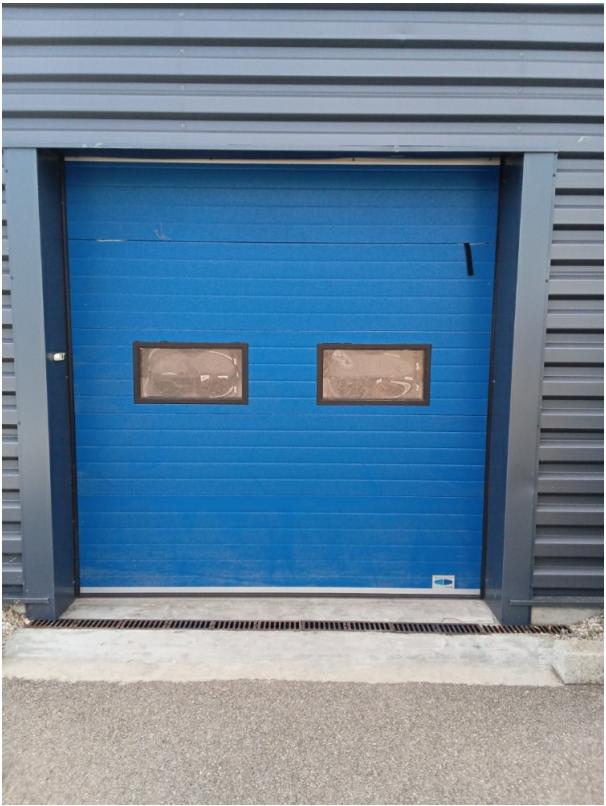
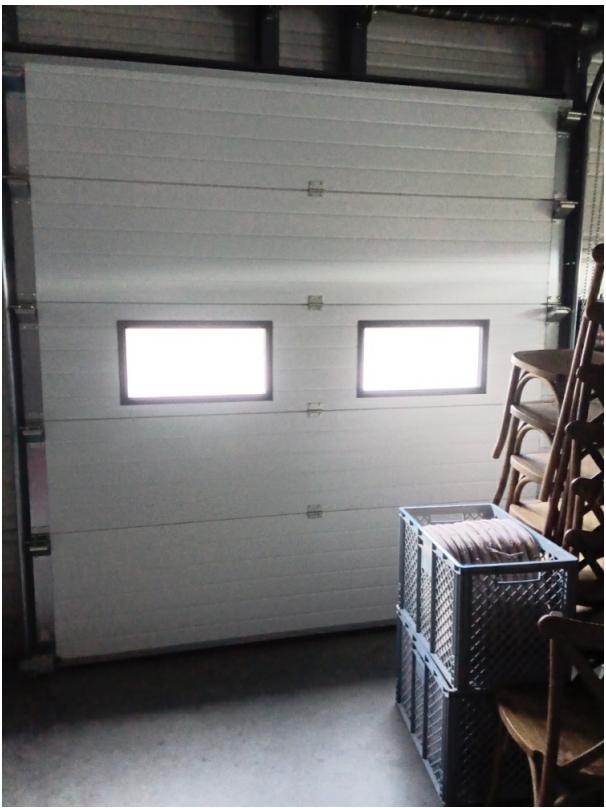
**Equipement :** SEC11

**Anomalie / composant autres :** joint de panneau sort lors de la fermeture voir photos

**Etat :** Travaux à prévoir

**Temps de travail estimé pour la remise en état de l'équipement :** 1

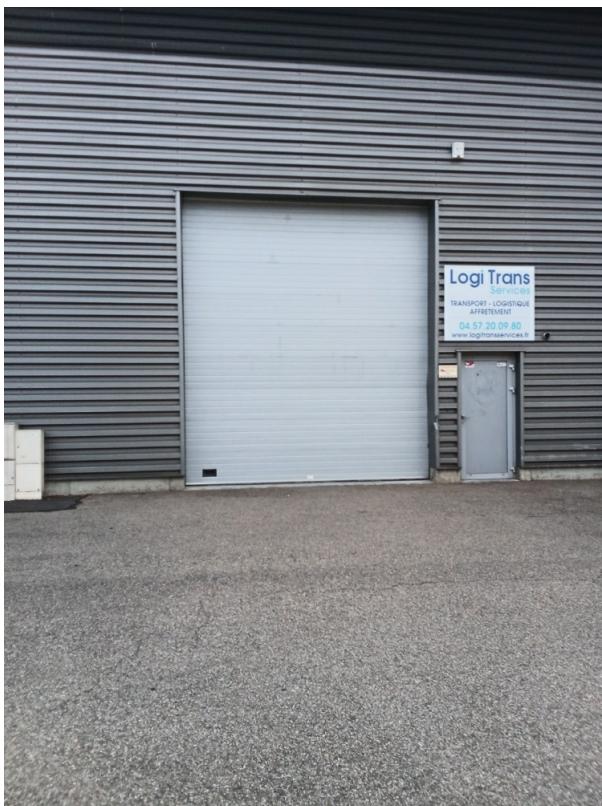
**Equipement :** SEC03

**Anomalie / composant autres** : le client absent lors de notre visite

**Etat** : Equipement inaccessible le jour de la visite
