Visite maintenance MONTPELLIER

Date: 24/09/2024

Nom client: CC VILLENEUVE LES MAGUELONE

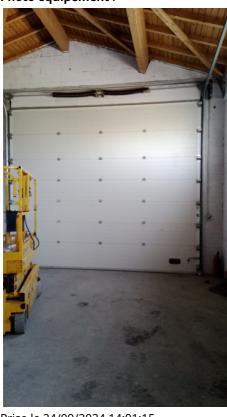
Equipement: SEC01

Etat : Rien à signaler le jour de la visite. Fonctionnement ok

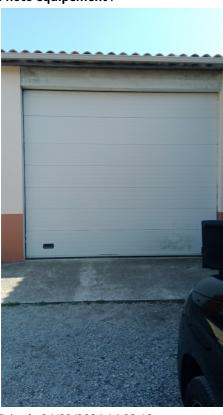
Equipement: SEC02

ANOMALIE SEC RID RAP VOR PAC COU COF PBA : Paire de câbles à remplacer

Diamètre du câble : 3

Longueur estimée du câble : 4500

Etat: Travaux à prévoir

Temps de travail estimé pour la remise en état de l'équipement : 2h

Hauteur de nacelle nécessaire pour les travaux : 6 M
