# Visite maintenance GRENOBLE

**Nom client :** JEAN LAIN AUDI ECHIROLLES

**Ville :** ECHIROLLES

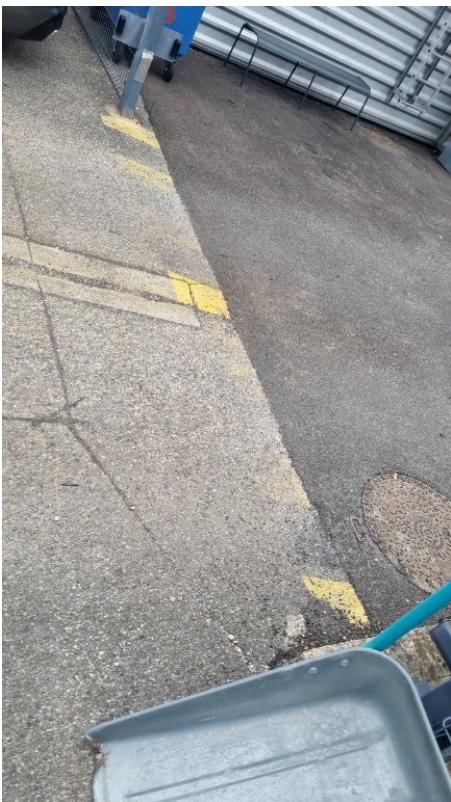
**photo marquage au sol :**

**Anomalie portails : Marquage au sol à réaliser**

**Longueur marquage au sol : 4**

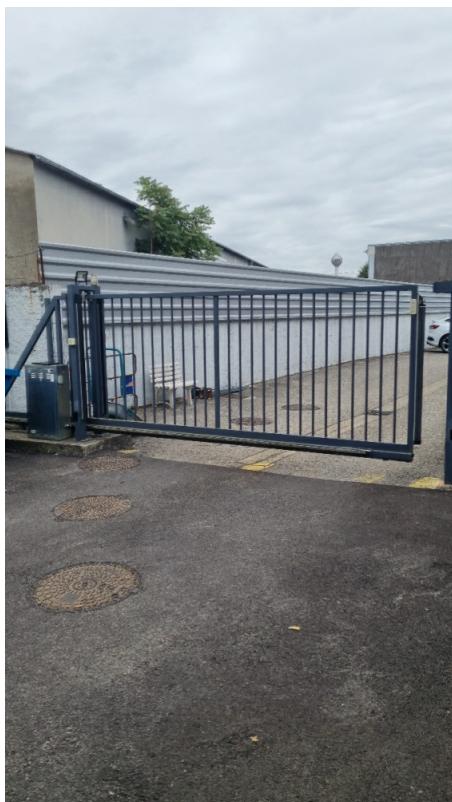
**Photo équipement :**

**Anomalie / composant autres :** boucle au sol intérieur arraché test des sécurités ok portail débrayé reste ouvert

**Etat :** Equipement à l'arrêt le jour de la visite

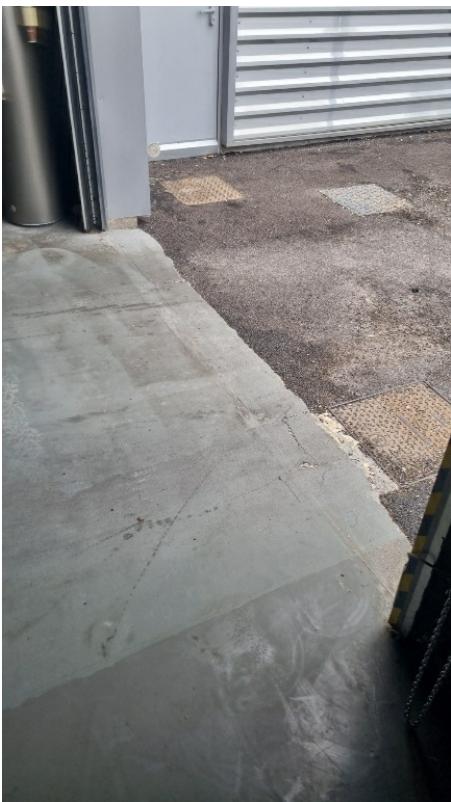
**Photo marquage au sol :**

**ANOMALIE SEC RID RAP VOR PAC COU COF PBA :** Marquage au sol à effectuer

**Longueur marquage au sol :** 3000

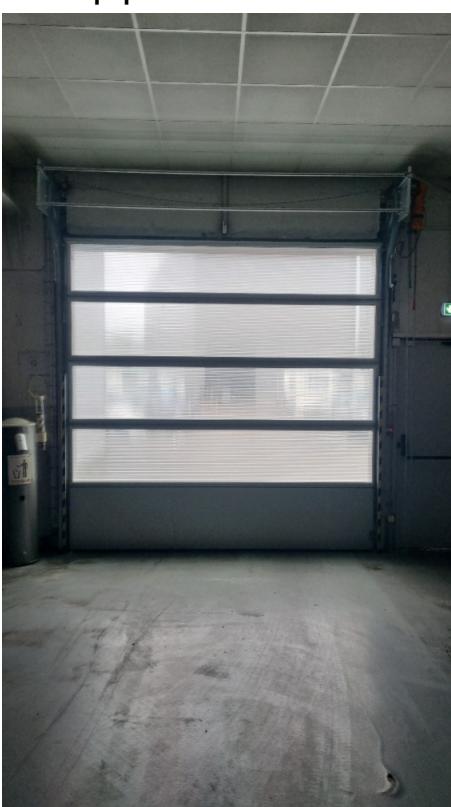
**Photo équipement :**

**Etat :** Travaux à prévoir

**Temps de travail estimé pour la remise en état de l'équipement :** 2h

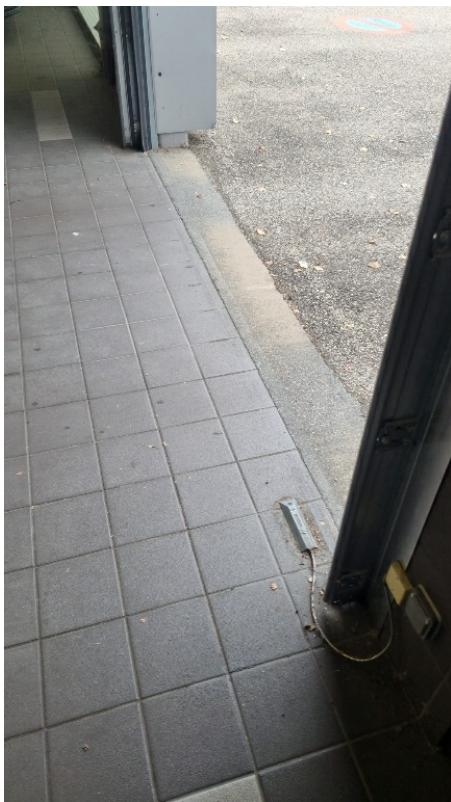
**Photo marquage au sol :**

**ANOMALIE SEC RID RAP VOR PAC COU COF PBA :** Marquage au sol à effectuer

**Longueur marquage au sol :** 3000

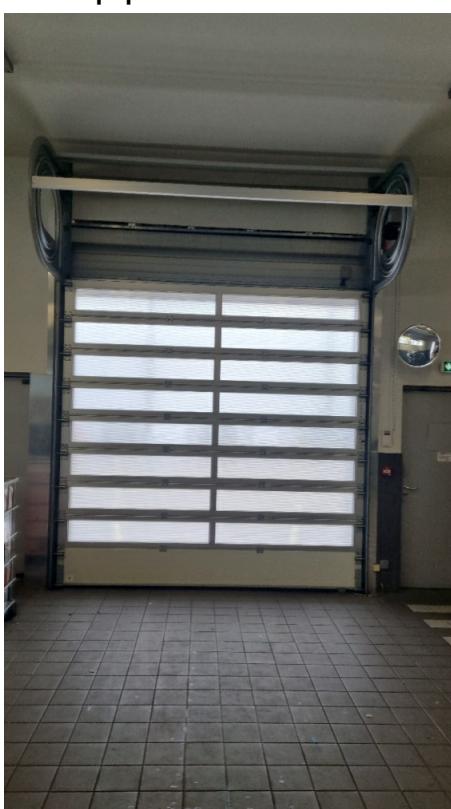
**Photo équipement :**

**Etat :** Travaux à prévoir

**Temps de travail estimé pour la remise en état de l'équipement :** 2h

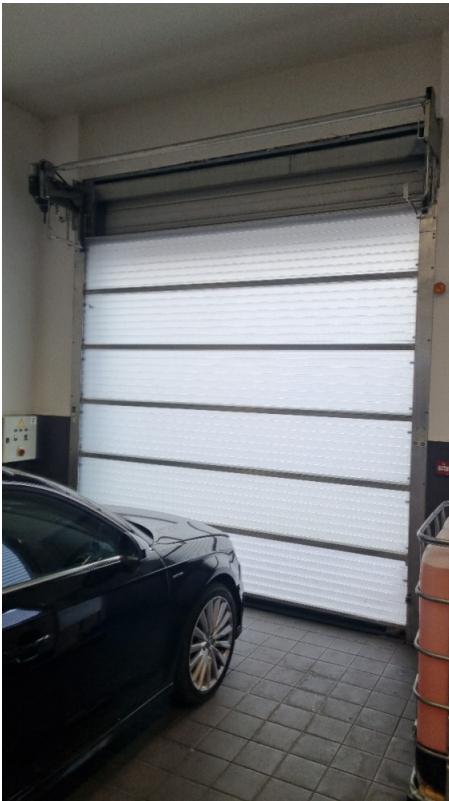
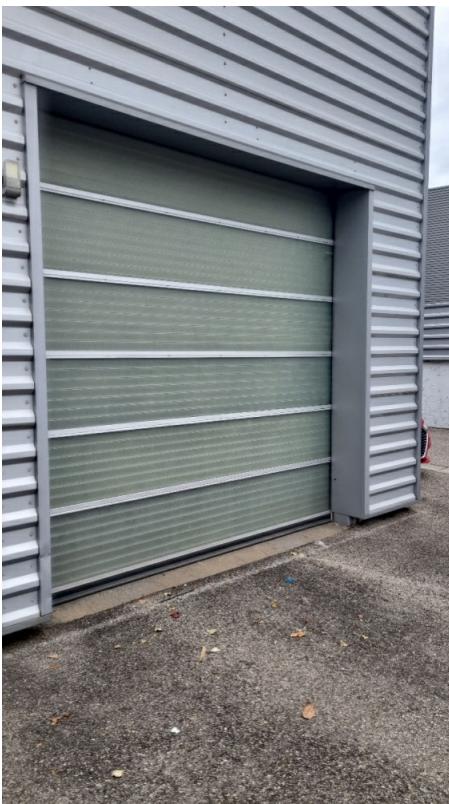
**Photo équipement :**

**Anomalie / composant autres :** remarque la porte fonctionne en homme mort (montée et descente)

**Etat :** Rien à signaler le jour de la visite. Fonctionnement ok

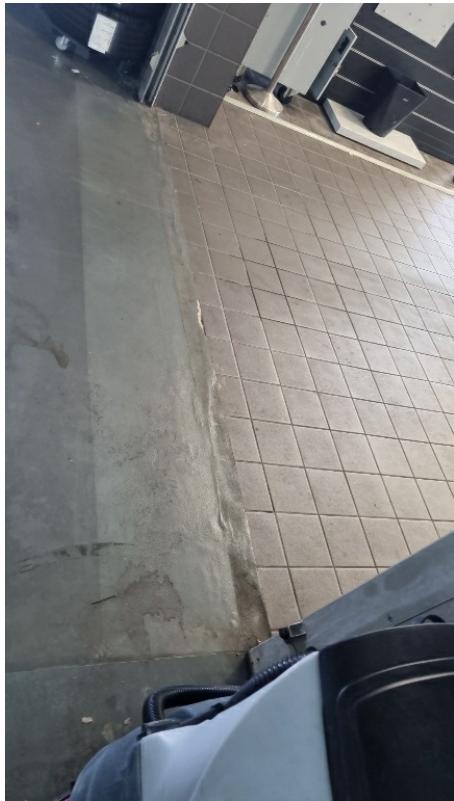
Photo marquage au sol :

ANOMALIE SEC RID RAP VOR PAC COU COF PBA : Marquage au sol à effectuer

Longueur marquage au sol : 3000

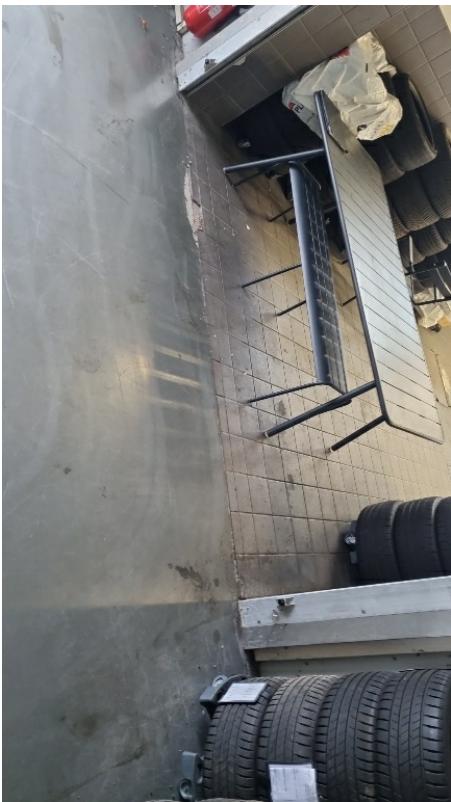
## **Photo marquage au sol :**

**ANOMALIE SEC RID RAP VOR PAC COU COF PBA** : Marquage au sol à effectuer

**Longueur marquage au sol : 3000**

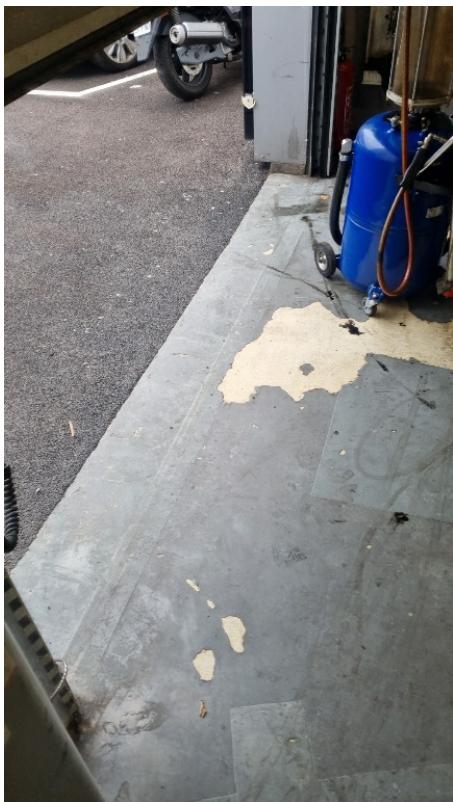
**Photo marquage au sol :**

**ANOMALIE SEC RID RAP VOR PAC COU COF PBA :** Feu clignotant à remplacer, Marquage au sol à effectuer, Jeu de cellules à remplacer

**Longueur marquage au sol :** 3000

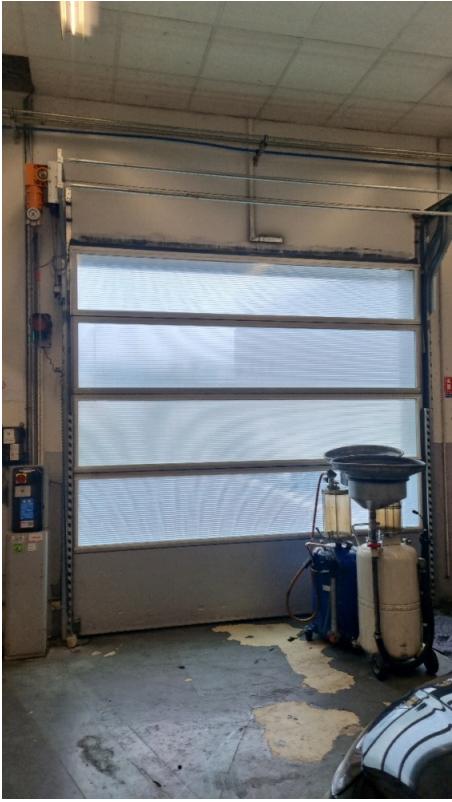
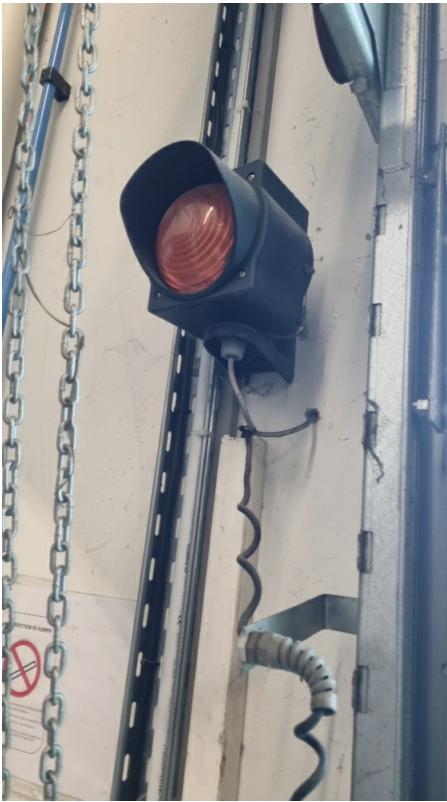
**Photo équipement :**

**Modèle feu clignotant :** voir photo

**Modèle jeu de cellules :** cellules reflex

**Marque jeu de cellules :** sick type wl280-s230

**Anomalie / composant autres :** la porte fonctionne en montee automatique descente homme mort

**Etat :** Travaux à prévoir

**Temps de travail estimé pour la remise en état de l'équipement :** 1 journée

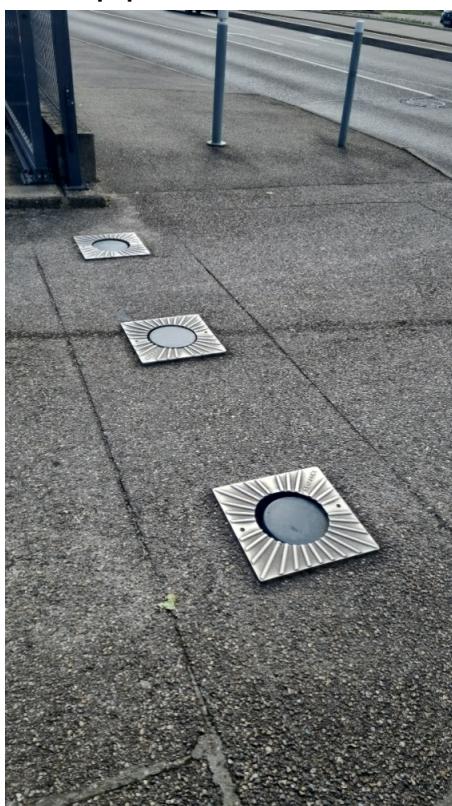
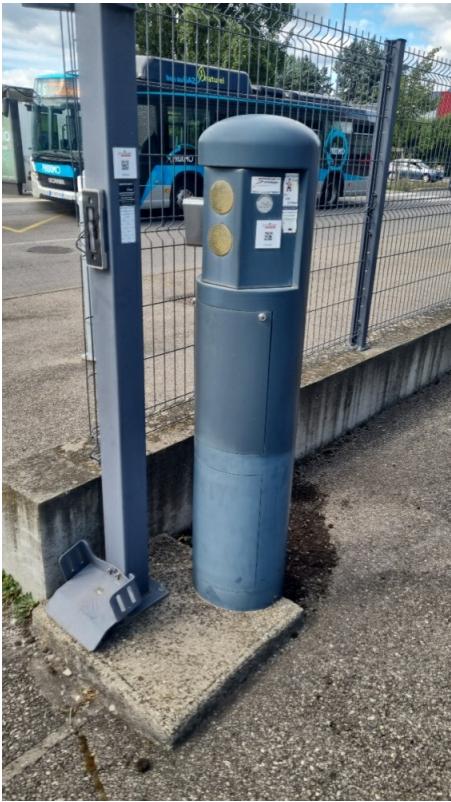
**Photo équipement :**

**Etat :** Equipement à l'arrêt le jour de la visite

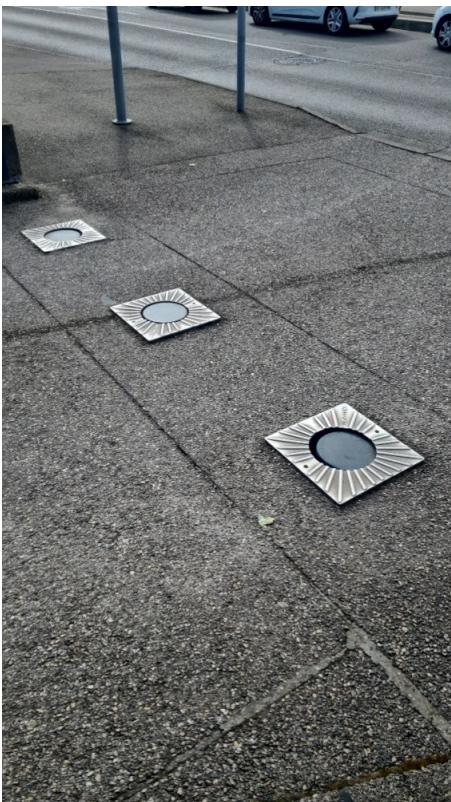
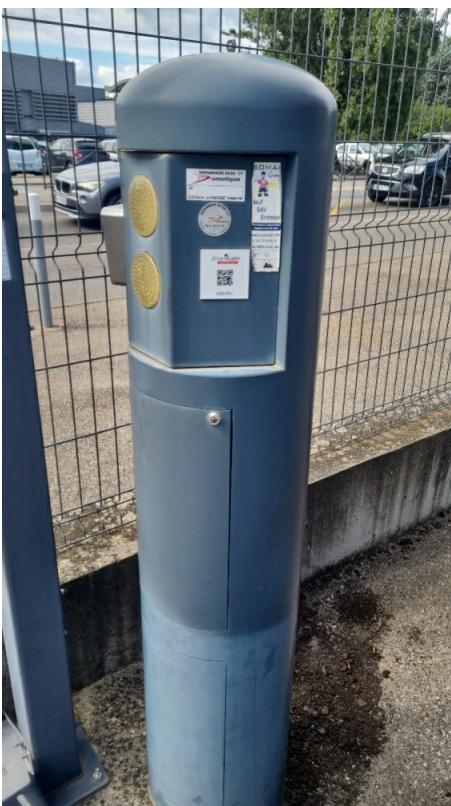
**Photo équipement :**

**Etat :** Equipement à l'arrêt le jour de la visite

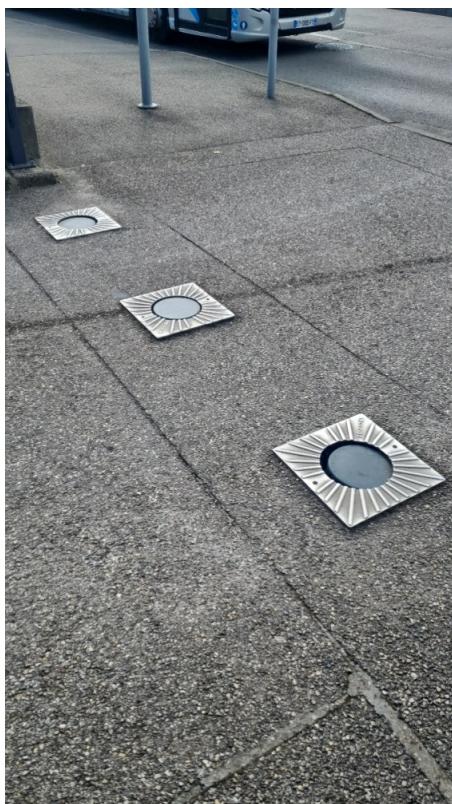
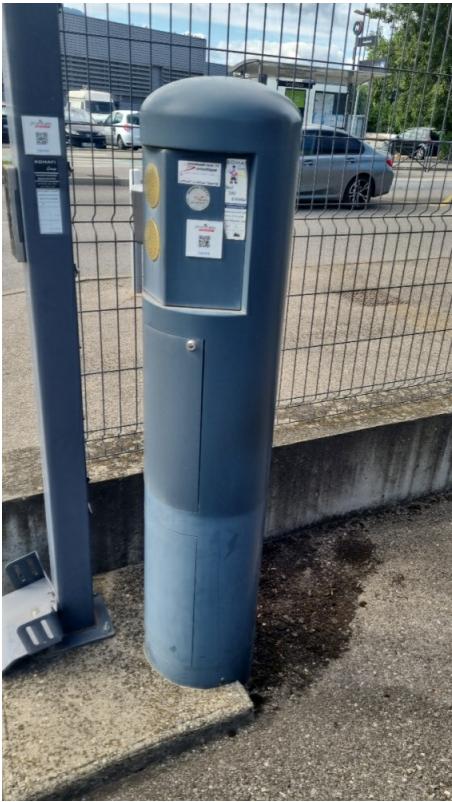
**Photo équipement :**

**Etat :** Equipement à l'arrêt le jour de la visite
