Visite maintenance GRENOBLE

Date : 08/11/2024

Nom client : LELY FONTAINE

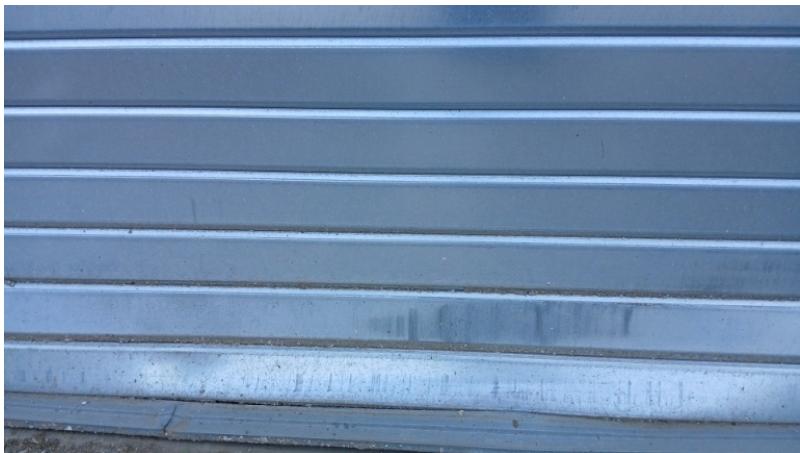
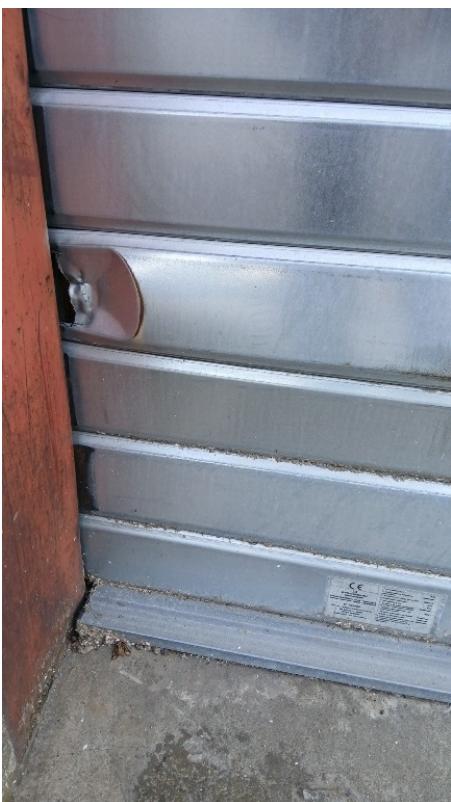
Photo lame intermédiaire int/ext :

ANOMALIE SEC RID RAP VOR PAC COU COF PBA : Lames à remplacer

Type de lame à remplacer : Finale, Intermédiaire

Nombre de lame à remplacer : 4

Forme lame intermédiaire à remplacer : voir photo

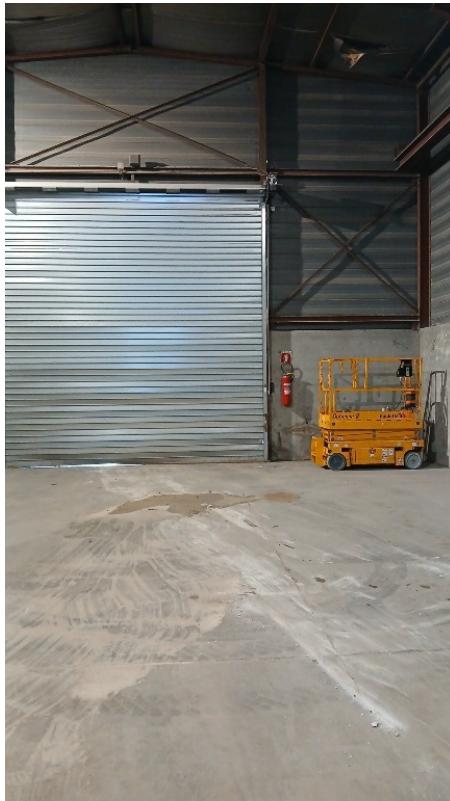
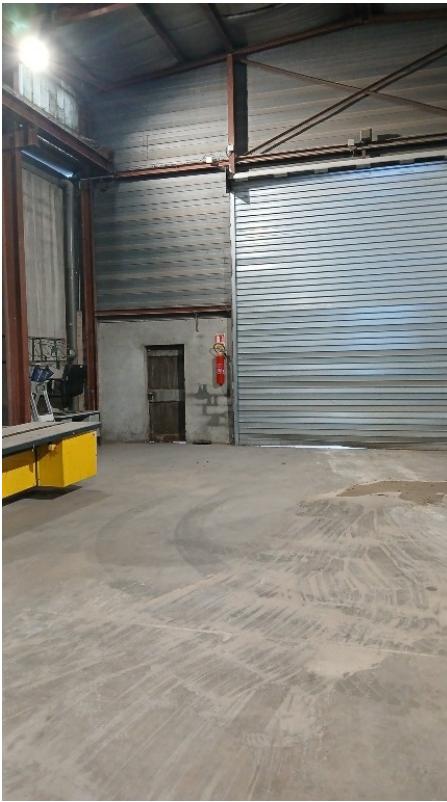
Equipement : RID28

Etat : Travaux à prévoir

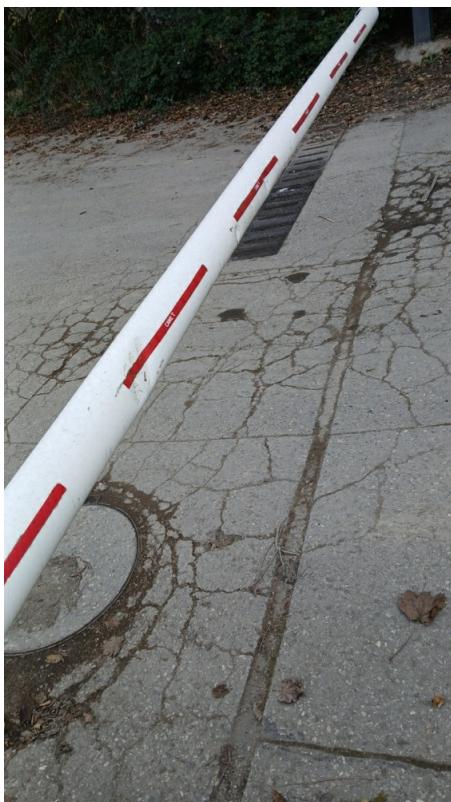
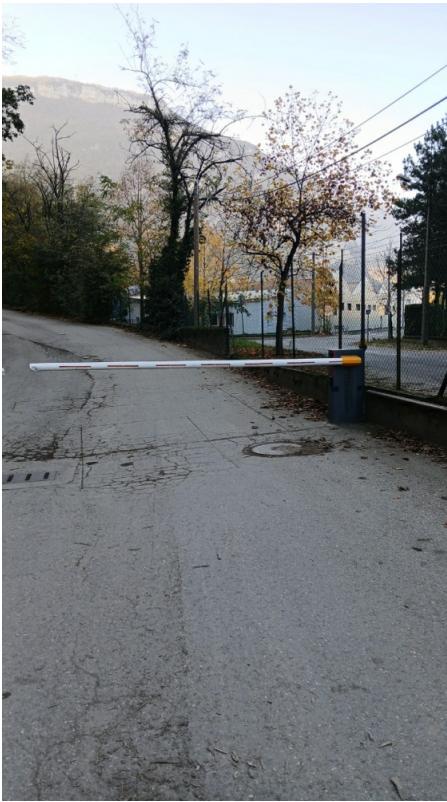
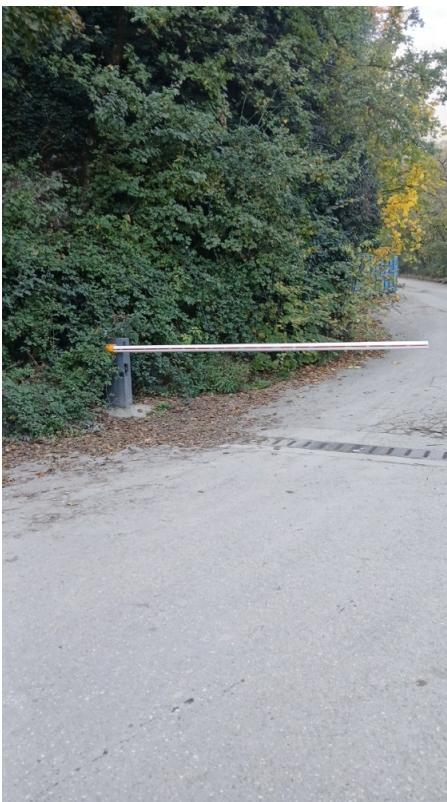
Photo équipement :

Anomalie / composant autres : légère trace de choc sur barrière ne gêne pas au bon fonctionnement

Etat : Rien à signaler le jour de la visite. Fonctionnement ok

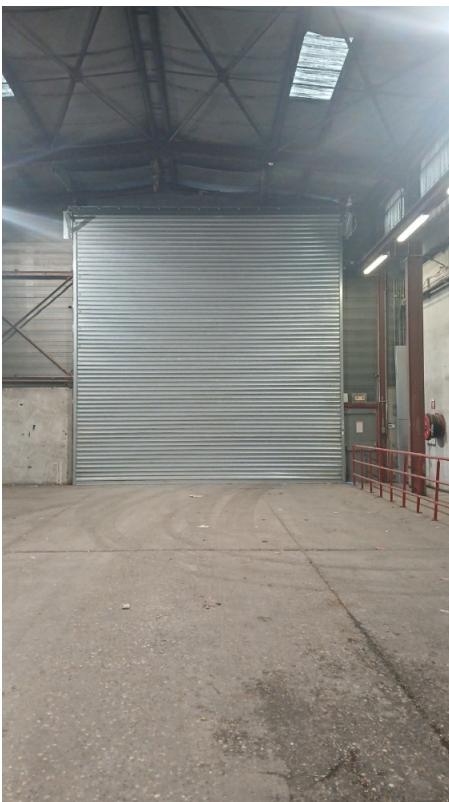
Equipement : RID26

Etat : Rien à signaler le jour de la visite. Fonctionnement ok

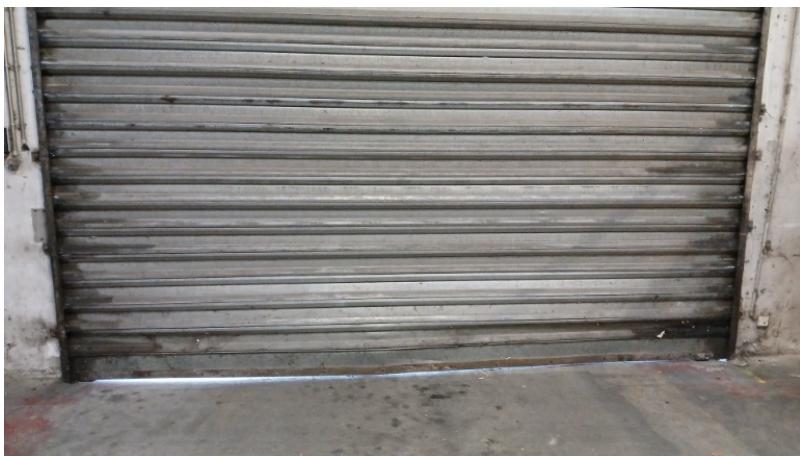
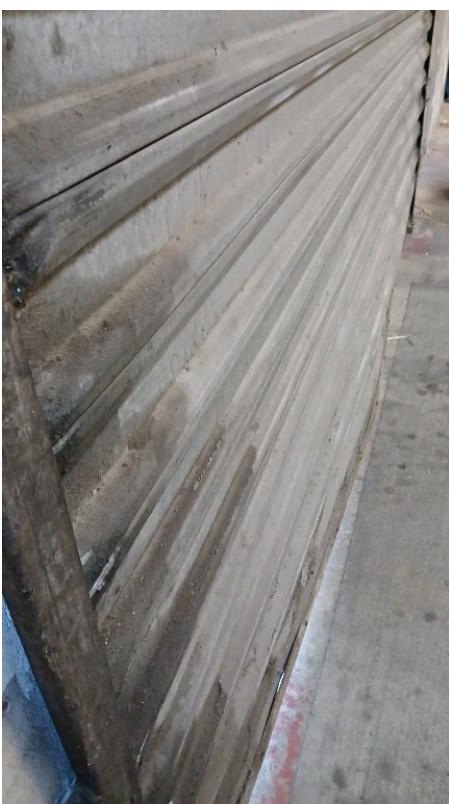
Photo lame intermédiaire int/ext :

ANOMALIE SEC RID RAP VOR PAC COU COF PBA : Lames à remplacer

Type de lame à remplacer : Finale, Intermédiaire

Nombre de lame à remplacer : 6

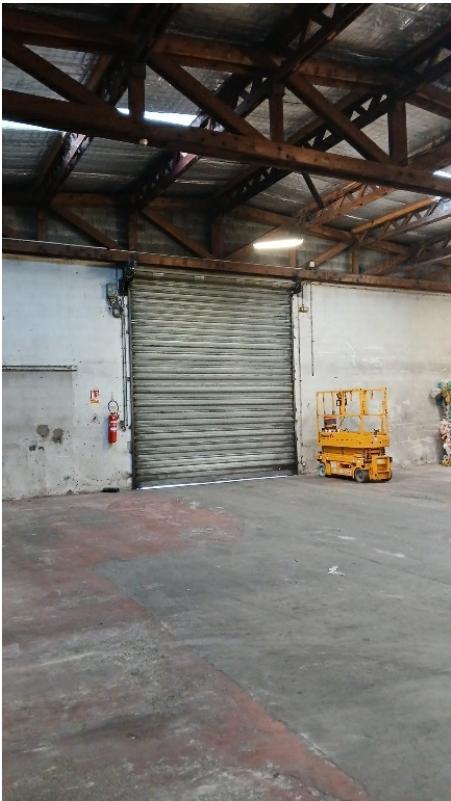
Equipement : RID27

Etat : Travaux à prévoir

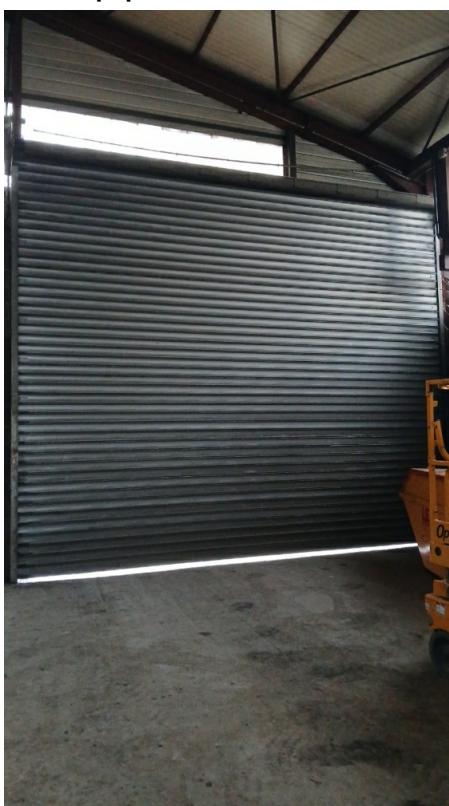
Equipement : RID32

Etat : Rien à signaler le jour de la visite. Fonctionnement ok

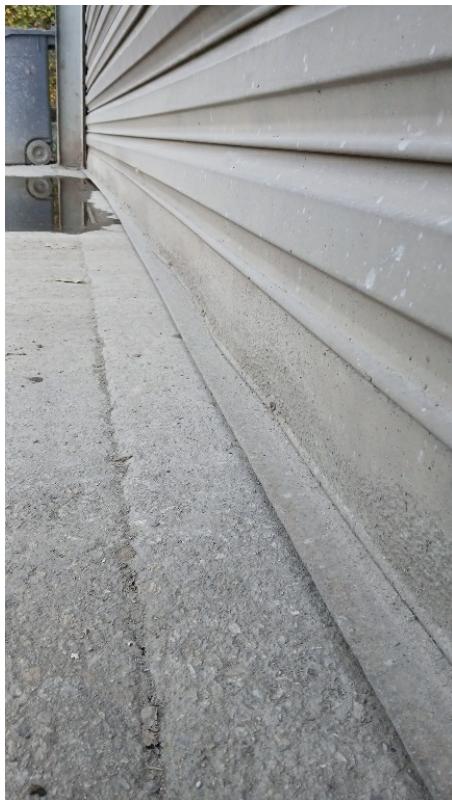
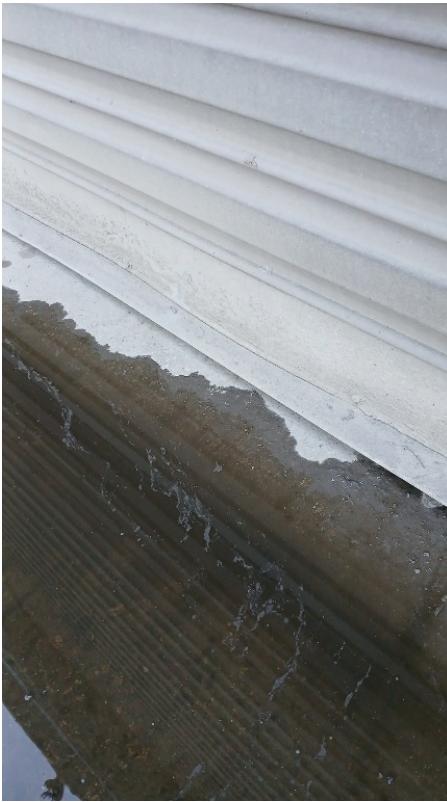
Photo choc tablier :

ANOMALIE SEC RID RAP VOR PAC COU COF PBA : Traces de choc sur le tablier ne gênant pas le bon fonctionnement

Localisation choc tablier : Lame finale

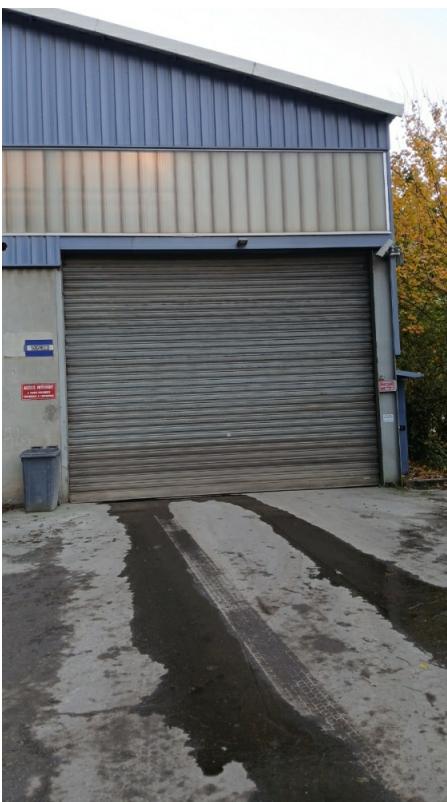
Equipement : RID31

Etat : Travaux à prévoir

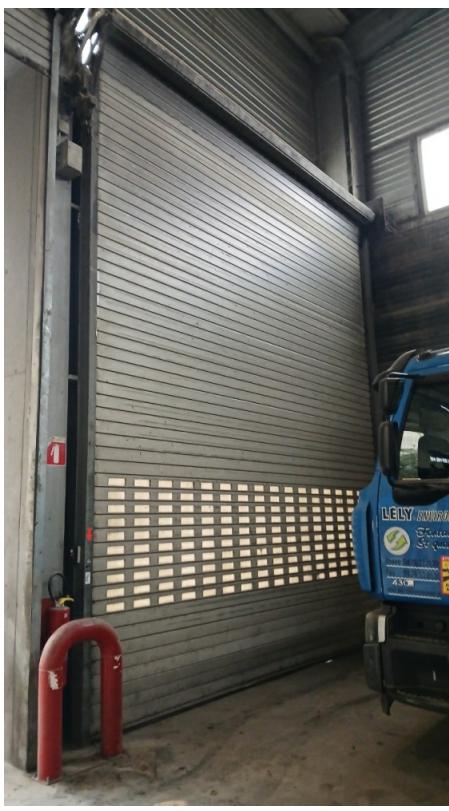
Equipement : RID25

Etat : Rien à signaler le jour de la visite. Fonctionnement ok

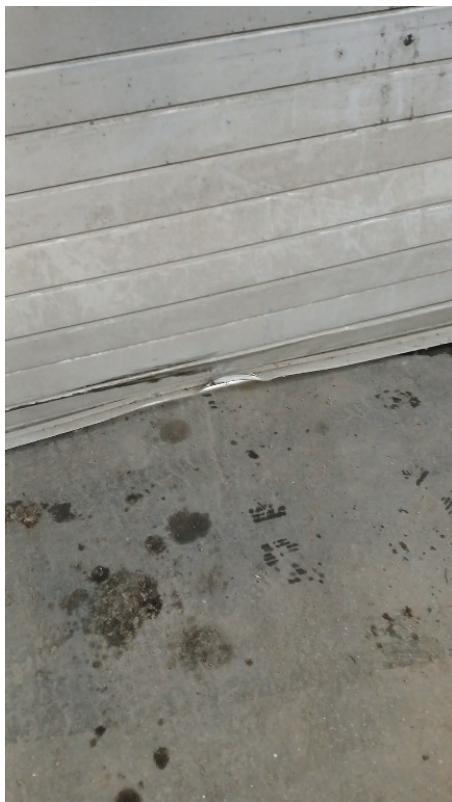
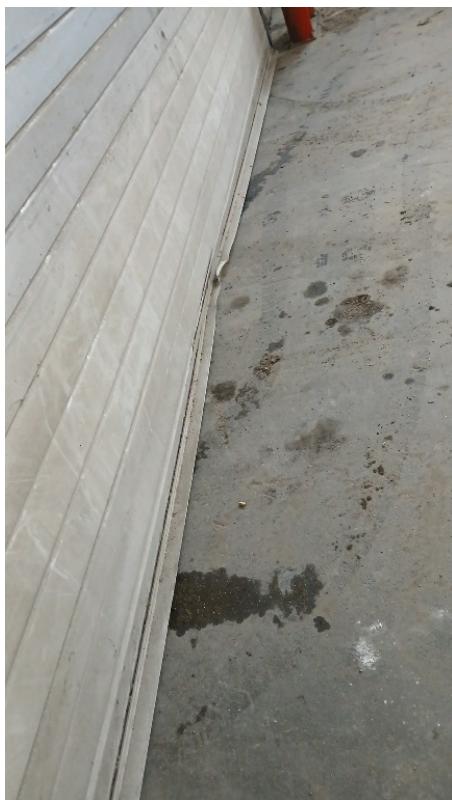
Photo choc tablier :

ANOMALIE SEC RID RAP VOR PAC COU COF PBA : Traces de choc sur le tablier ne gênant pas le bon fonctionnement

Localisation choc tablier : Lame finale

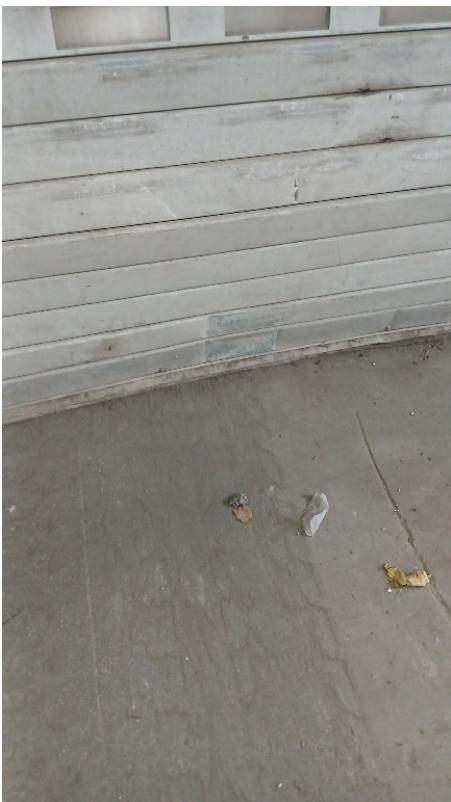
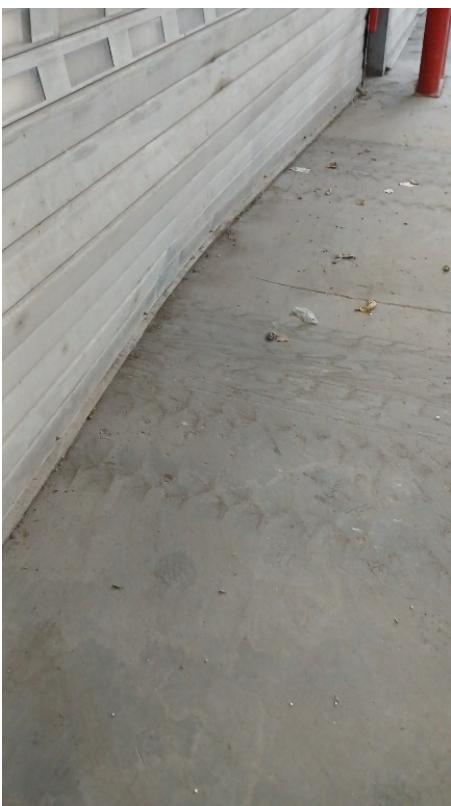
Photo choc tablier :

ANOMALIE SEC RID RAP VOR PAC COU COF PBA : Traces de choc sur le tablier ne gênant pas le bon fonctionnement

Localisation choc tablier : Lame finale, Lame intermédiaire

Anomalie / composant autres : 3 lame à prévoir

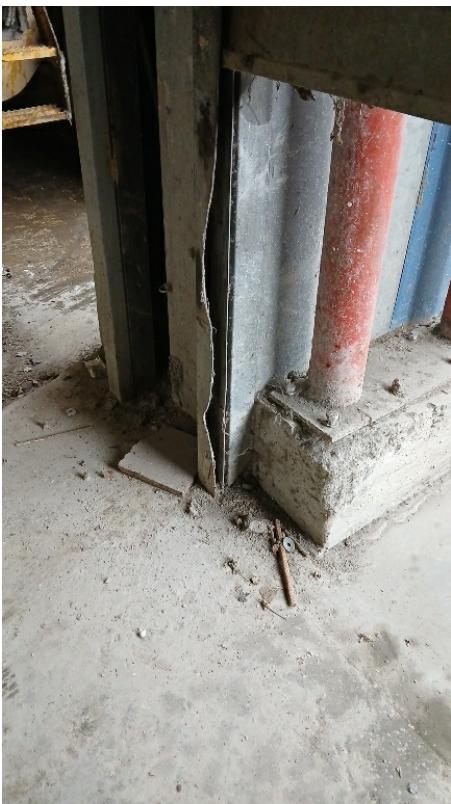
Photo choc montant:

ANOMALIE SEC RID RAP VOR PAC COU COF PBA : Traces de choc sur les montants ne gênant pas le bon fonctionnement

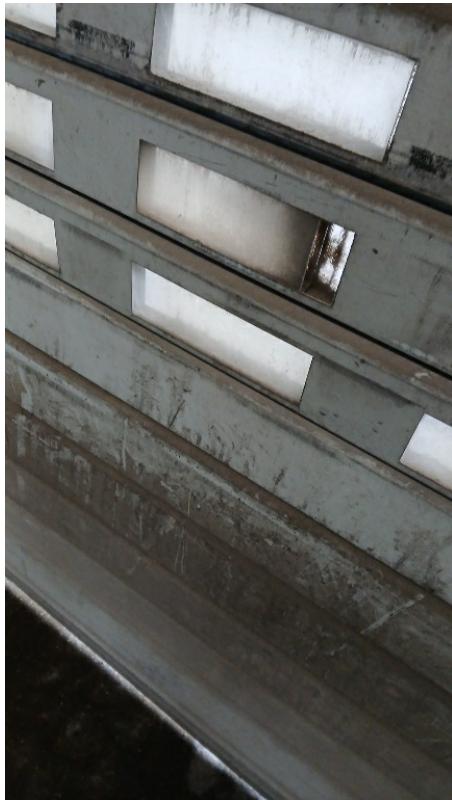
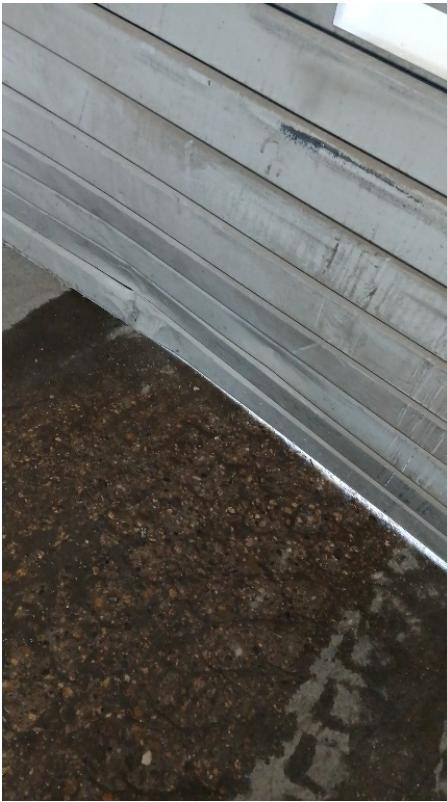
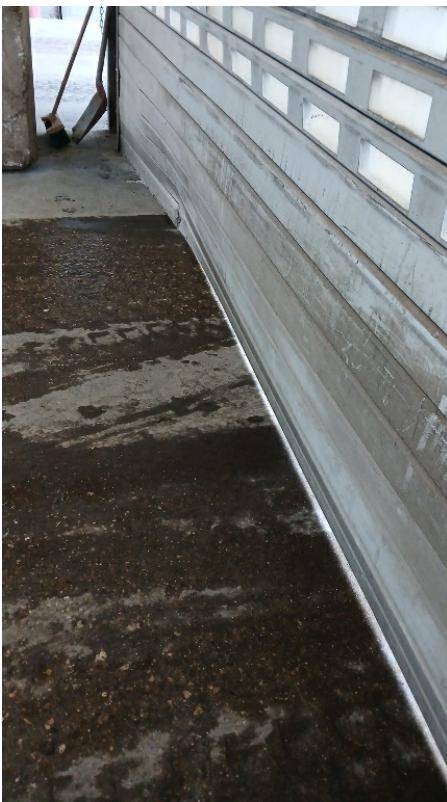
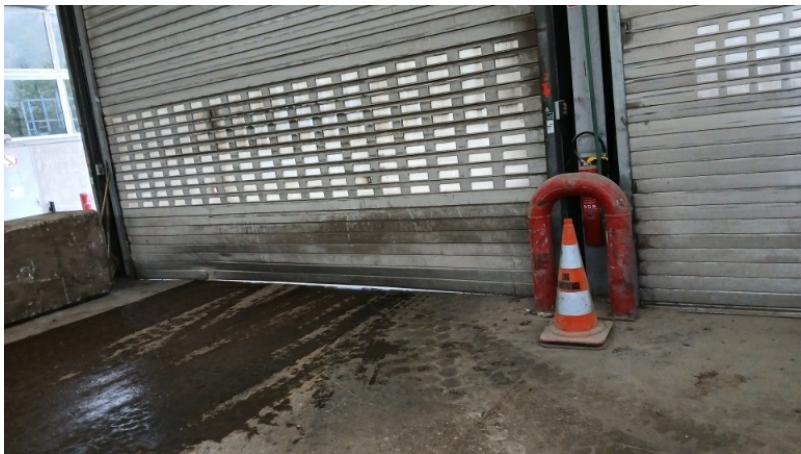
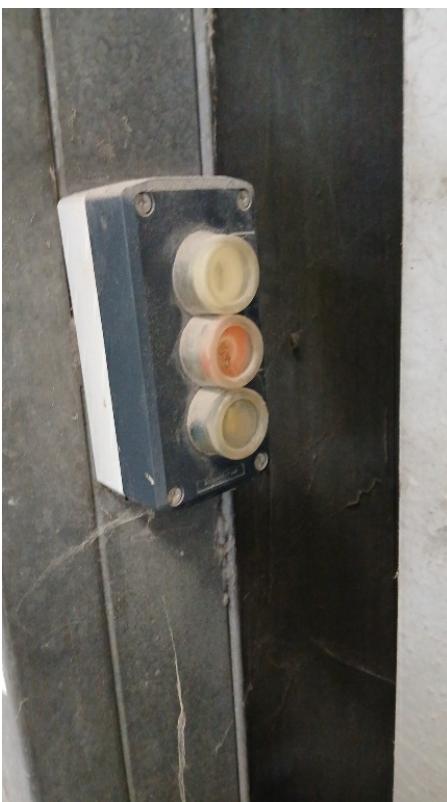
Photo choc tablier :

ANOMALIE SEC RID RAP VOR PAC COU COF PBA : Traces de choc sur le tablier ne gênant pas le bon fonctionnement

Localisation choc tablier : Lame finale, Lame intermédiaire

Anomalie / composant autres : boîte à bouton à remplacer le bouton de la descente reste appuyer

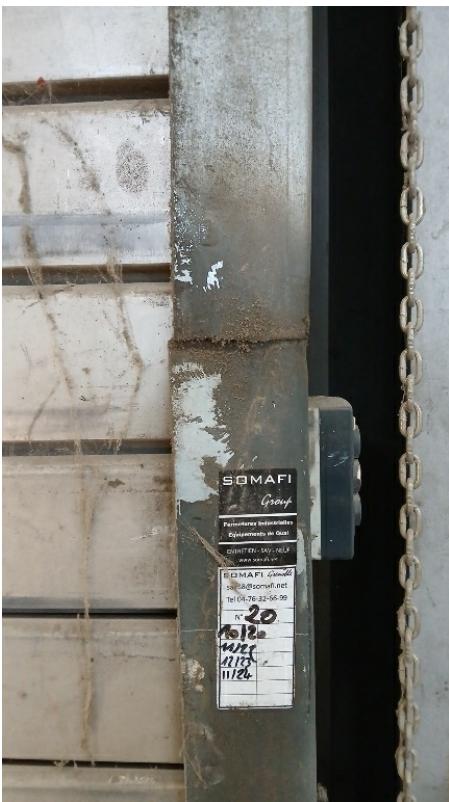
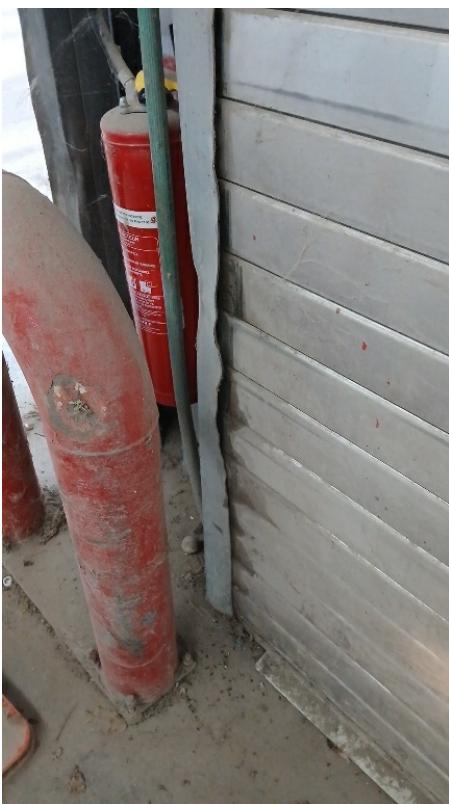
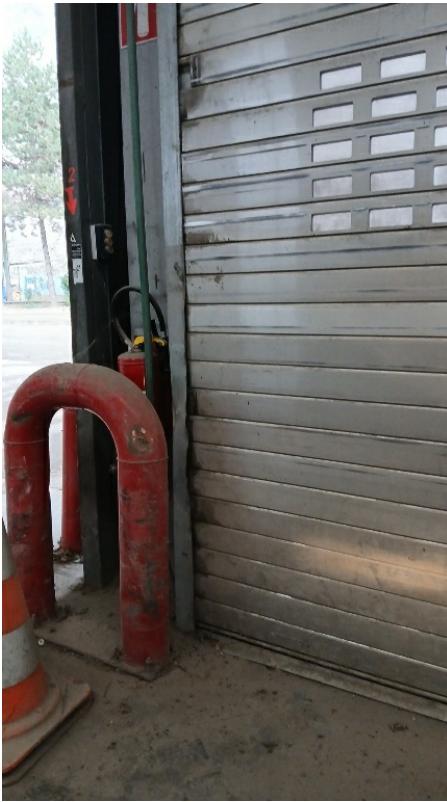
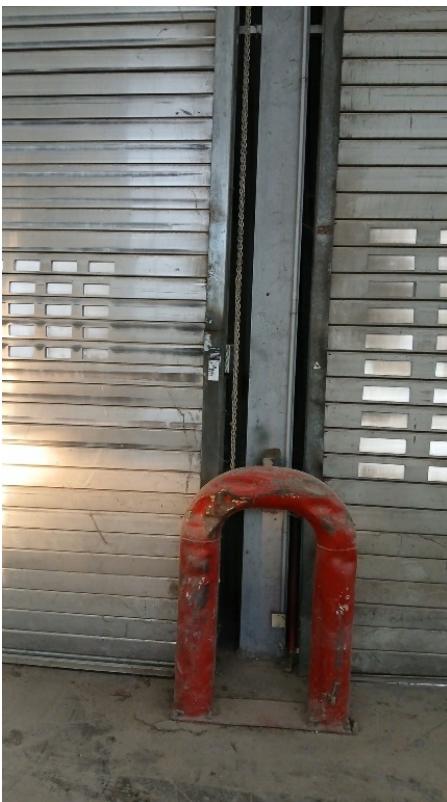
Photo choc montant:

ANOMALIE SEC RID RAP VOR PAC COU COF PBA : Traces de choc sur les montants ne gênant pas le bon fonctionnement

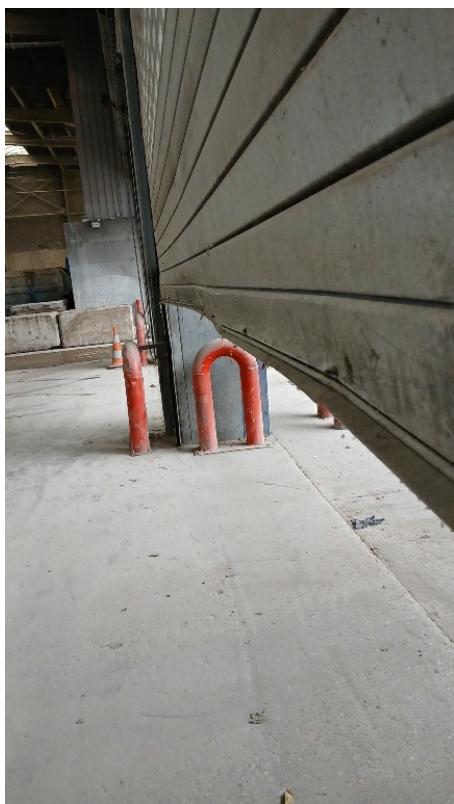
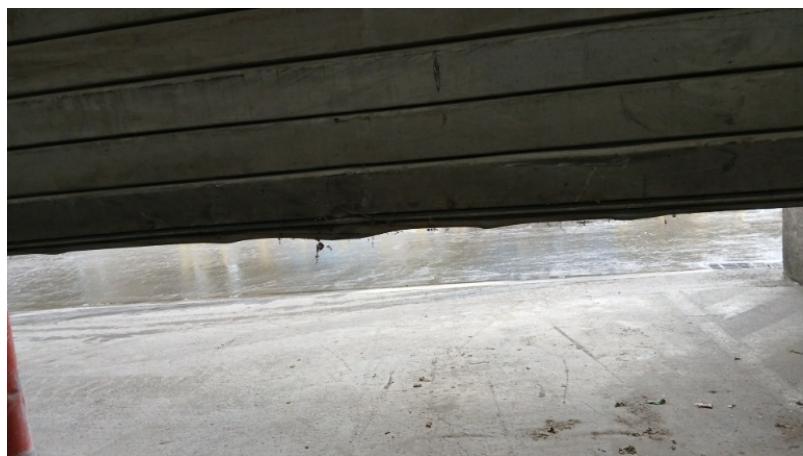
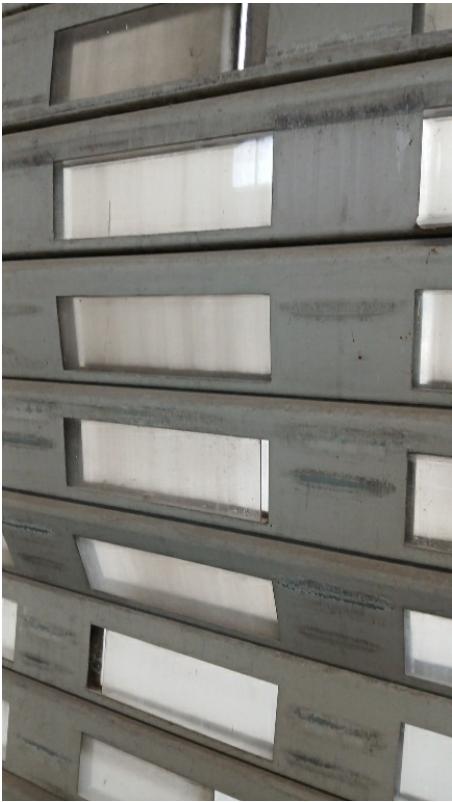
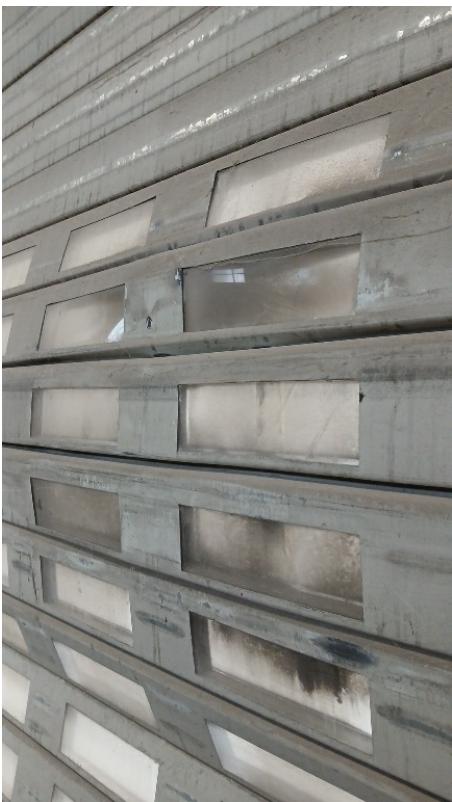
Photo choc tablier :

ANOMALIE SEC RID RAP VOR PAC COU COF PBA : Traces de choc sur les montants ne gênant pas le bon fonctionnement, Traces de choc sur le tablier ne gênant pas le bon fonctionnement

Localisation choc tablier : Lame finale

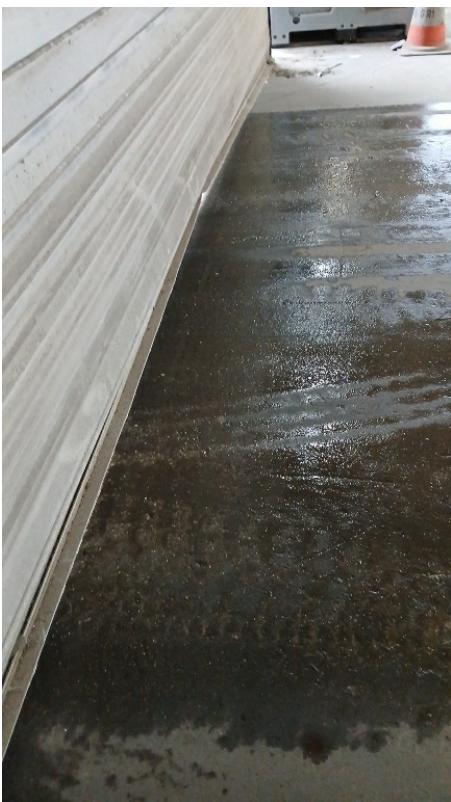
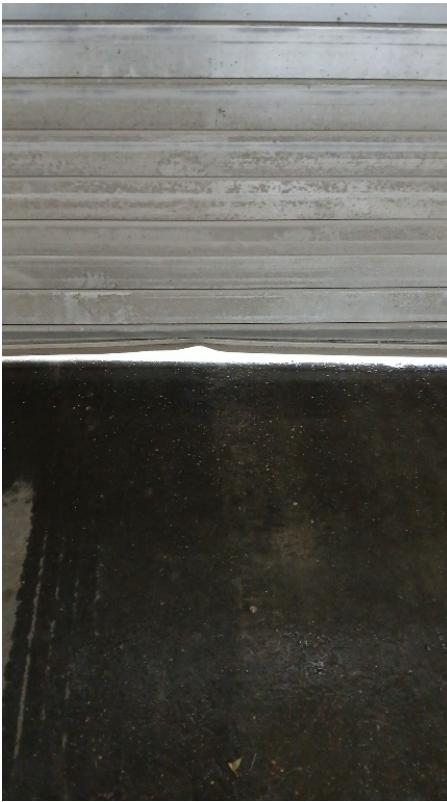
Photo choc tablier :

ANOMALIE SEC RID RAP VOR PAC COU COF PBA : Traces de choc sur les montants ne gênant pas le bon fonctionnement, Traces de choc sur le tablier ne gênant pas le bon fonctionnement

Localisation choc tablier : Lame finale

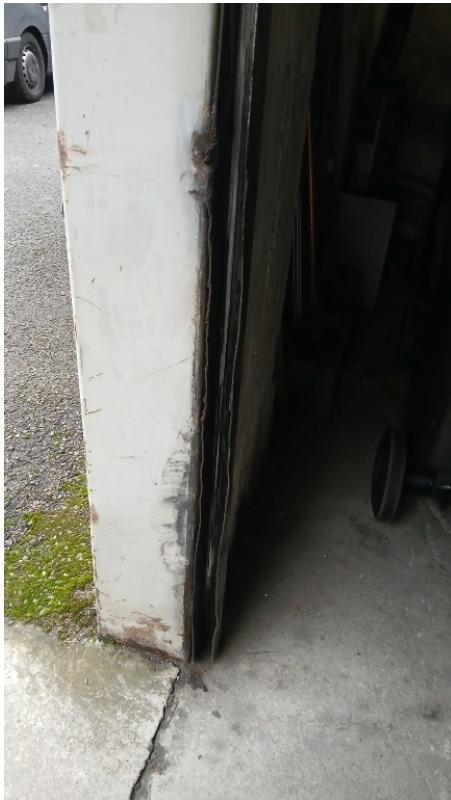
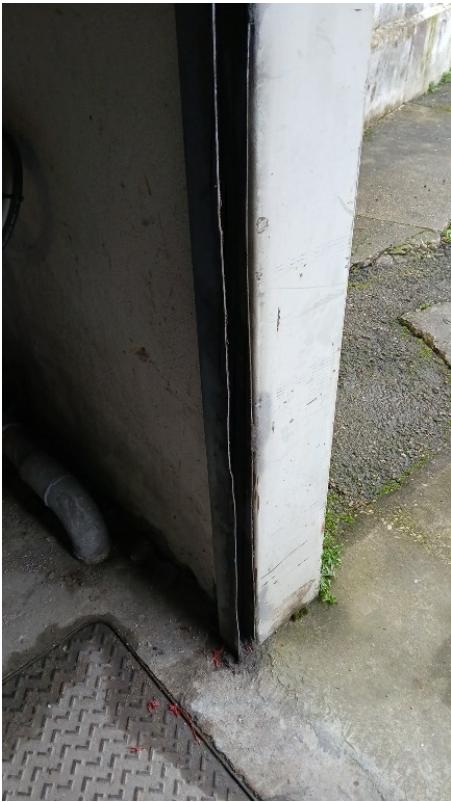
Photo choc montant:

ANOMALIE SEC RID RAP VOR PAC COU COF PBA : Traces de choc sur les montants ne gênant pas le bon fonctionnement
