Visite maintenance GRENOBLE

Nom client: (KILOUTOU VALENCE)

Equipement: NIV01

NATURE: Niveleur

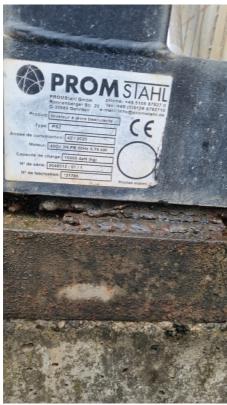
Photo plaque:

Liste anomalie NIV MIP PLQ : Paire de joues à remplacer

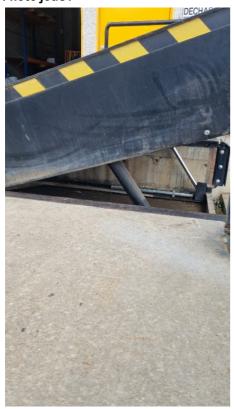
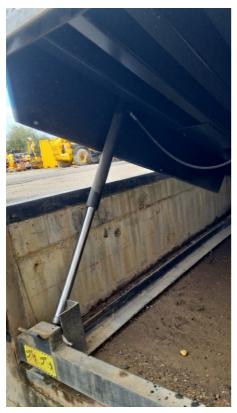
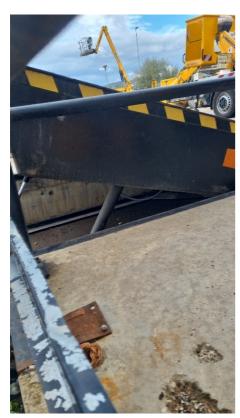
Photo joue:

Modèle joue : joue promstahl

Etat: Travaux à prévoir

Temps de travail estimé pour la remise en état de l'équipement : 1 matinee
