Etat des lieux Bordeaux

Liste clients : MEDECINS SANS FRONTIERE LOGISTIQUE

ville : MERIGNAC

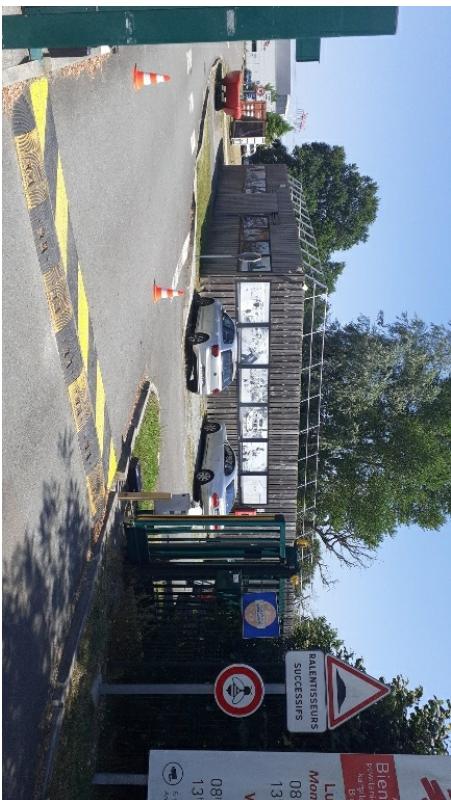
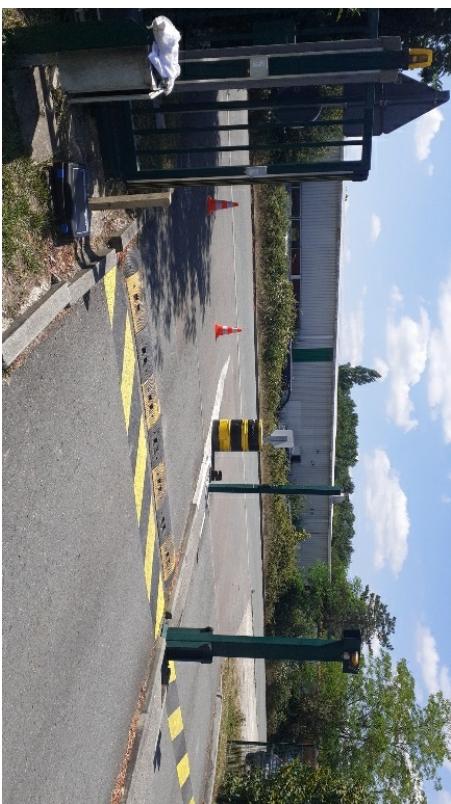
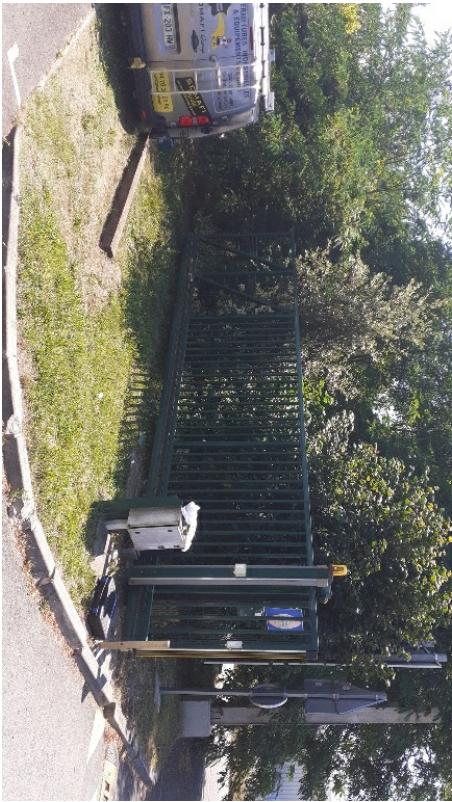
Numéro équipement : pau 1

Etat général équipement : Présence de partie en relief pouvant créer des zones de cisaillement , coincements, entrainements (serrure, poignée, élément décoratif, boîte au lettre..), Présence de corrosion

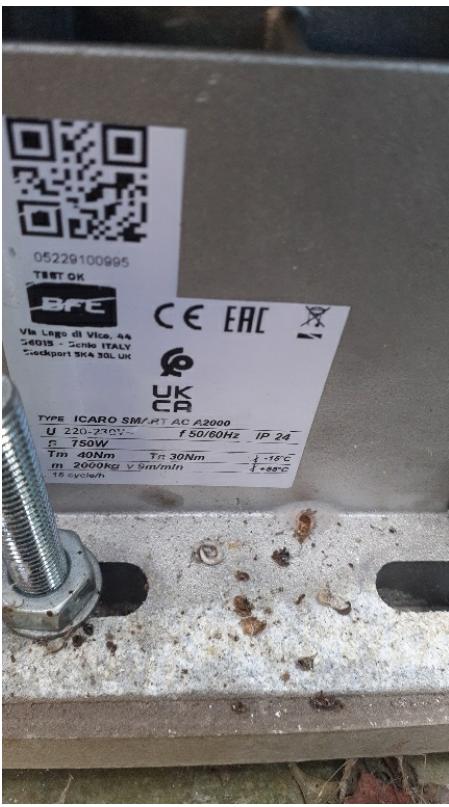
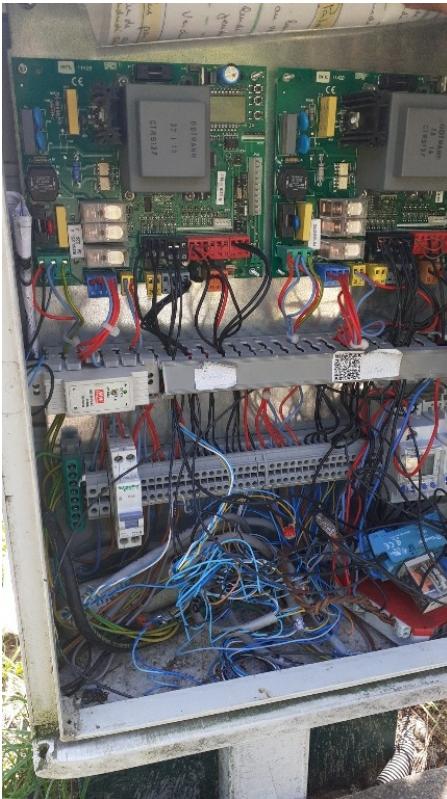
Photo motorisation et carte électronique :

Marque et modèle coffret commande : bft 1142b

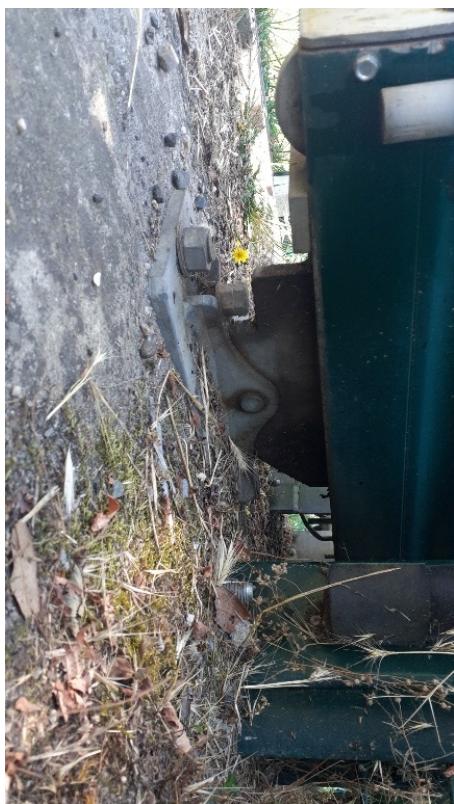
Photo espace entre rail et galet :

Espace inférieur ou égal à 8 mm entre rail et protection galets de roulement : Non satisfaisant

Distance entre le bas du portail et le rail inférieur ou le sol (en mm) : 70

Protection pignon moteur : Absente

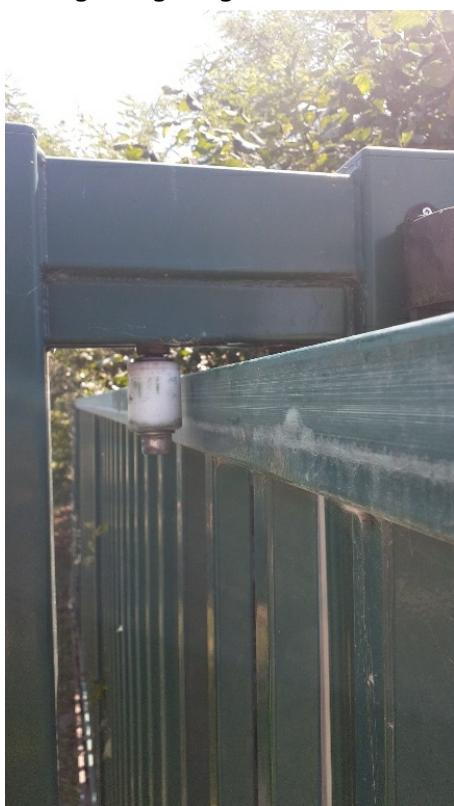
Photo galets guidage :

Espace entre le haut du portail et la platine des galets de guidage inférieur ou égal à 8mm : Non satisfaisant

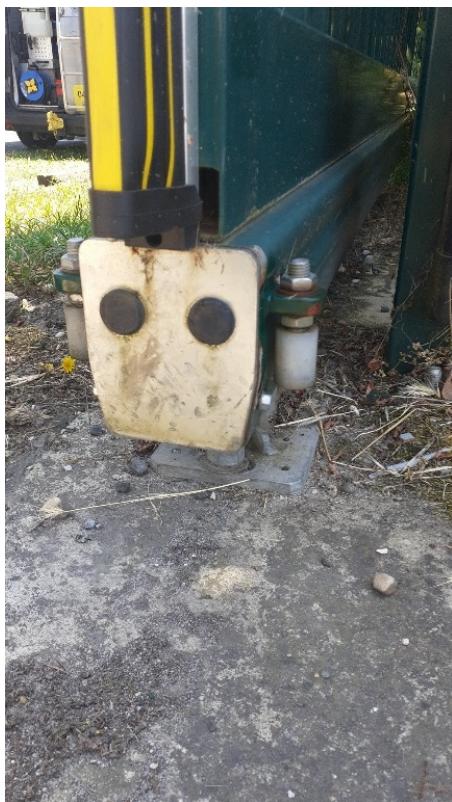
Photo butée avant :

Présence de la butée mécanique avant sur le VANTAIL : Oui

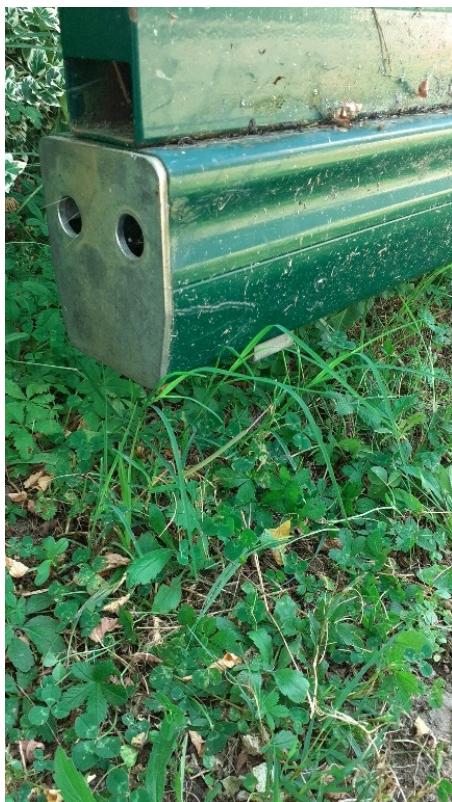
Photo butée arrière :

Présence de la butée mécanique arrière sur le VANTAIL : Oui

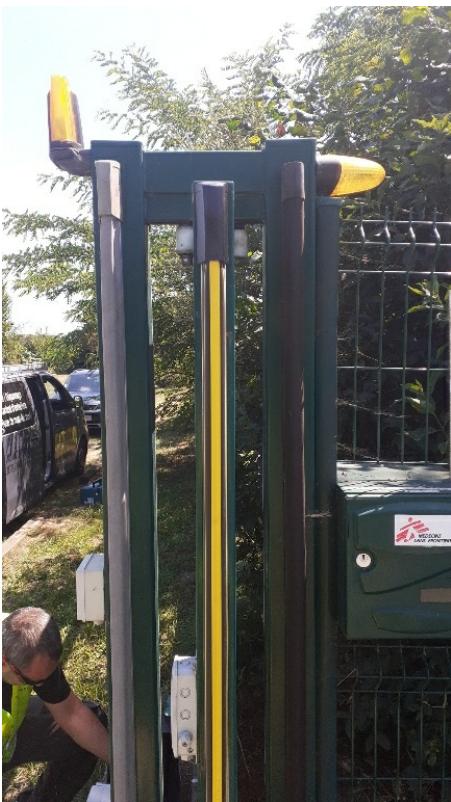
Photo système anti chute :

Présence système anti chutes : Oui

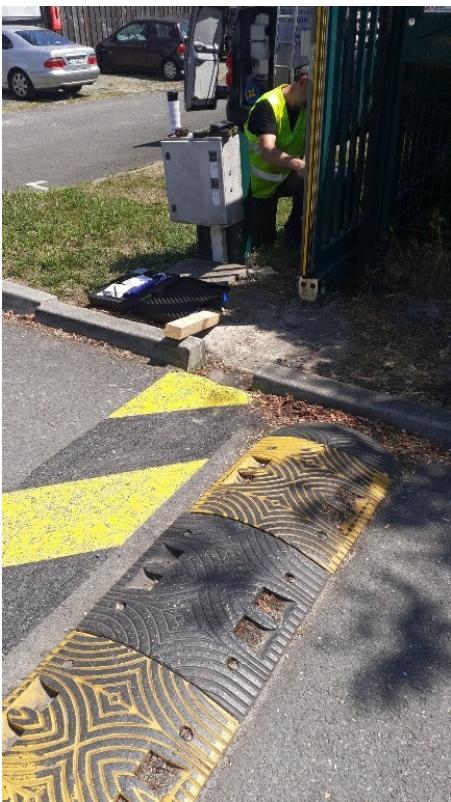
photo du seuil ou de la surélévation :

Seuil ou surélévation supérieur à 5mm ? : Non

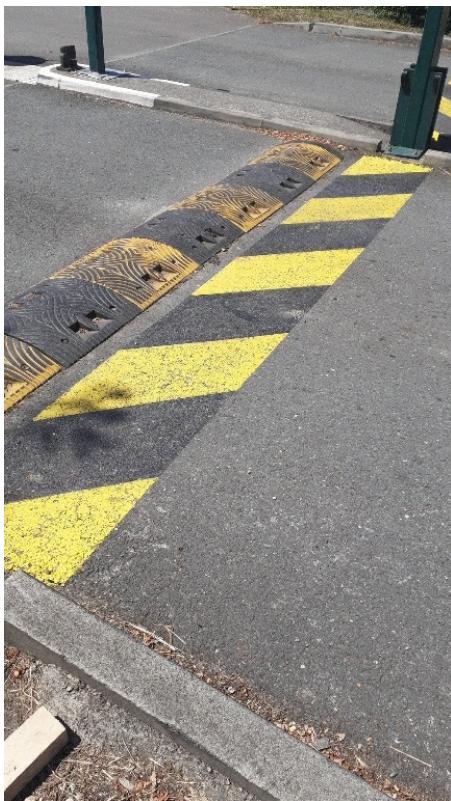
Photo du marquage au sol :

Présence marquage au sol : Oui

Marquage zone de refoulement : Non

Etat du marquage : Bien visible

Conformité marquage au sol, bandes jaunes et noirs inclinés à 45° et de dimensions égales entre elles avec minimum 50% de jaune, augmenté de 200mm dans toutes les directions : Oui

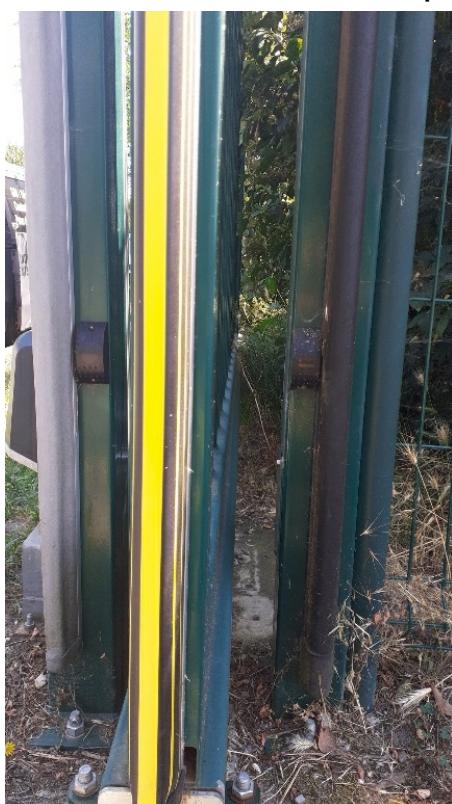
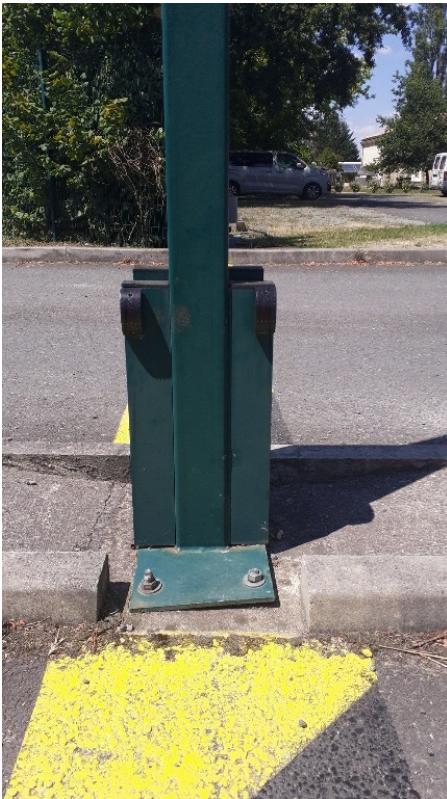
Photos cellules cotés moteur et réception :

Protection à la fermeture cellules : Les 2

Fonctionnement cellules : Oui

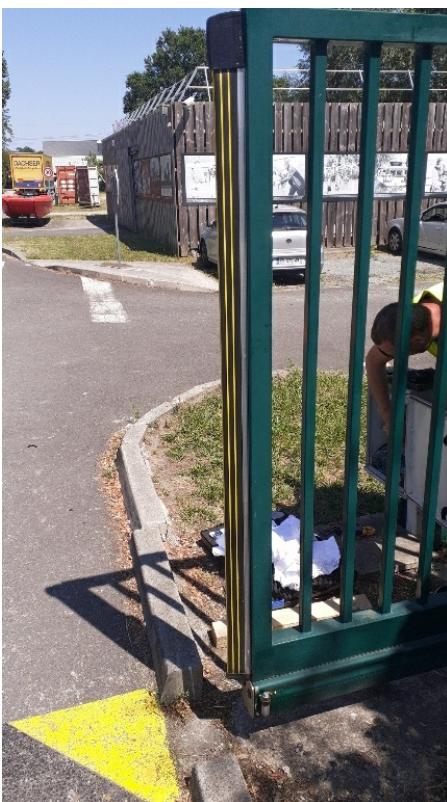
Photo général bord primaire :

Protection bord primaire : Palpeur à la fermeture fonctionnel jusqu'à 2500 mm si nécessaire

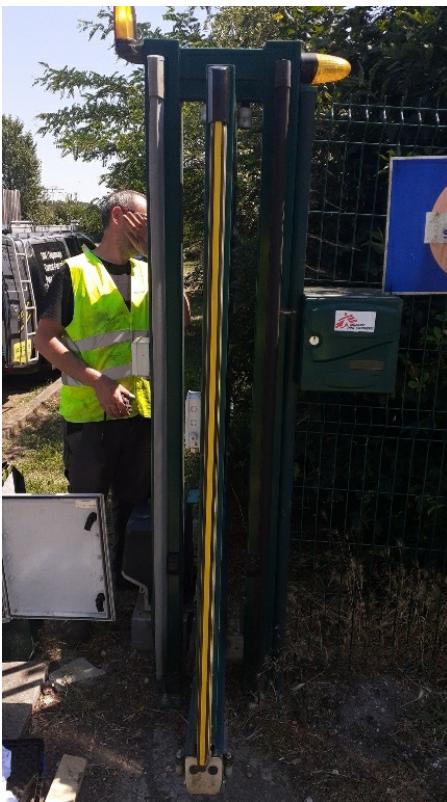
Photo général bord secondaire :

Protection bord secondaire : Palpeur à l'ouverture fonctionnel jusqu'à 2500 mm si nécessaire

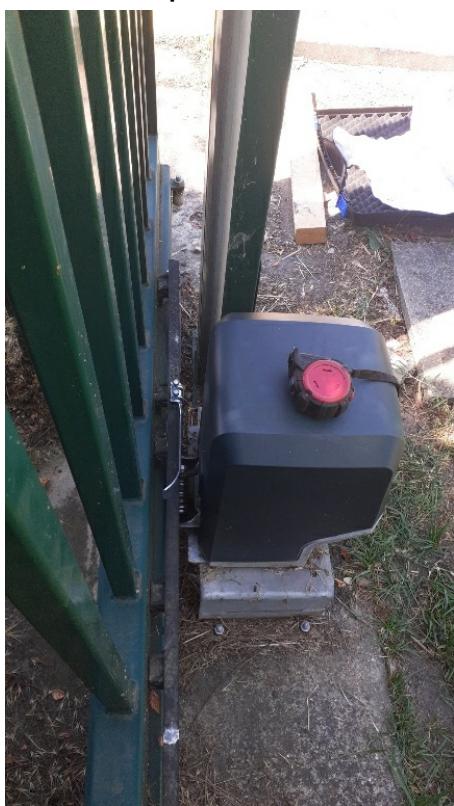
Photo moteur portail ouvert :

Protection des zones de cisaillement en M (moteur) : Non

Commentaire supplémentaire si nécessaire : grillage 14m, protection engrenage moteur

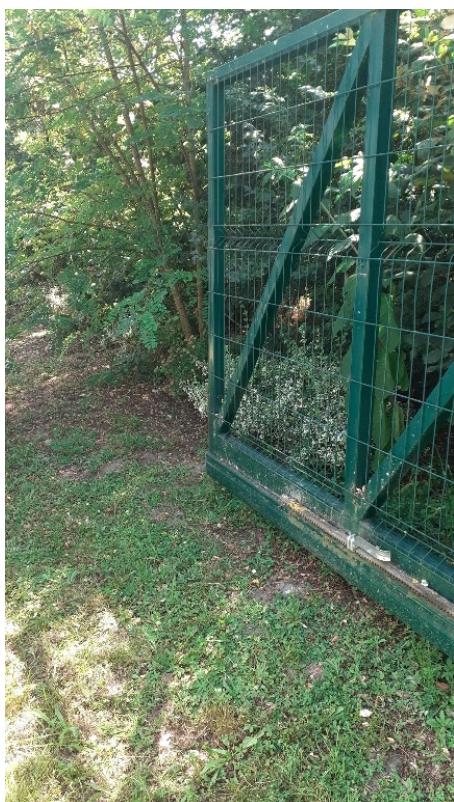
Photo zone d'écrasement :

Zone d'écrasement fin d'ouverture (distance inférieure à 500mm) : Non

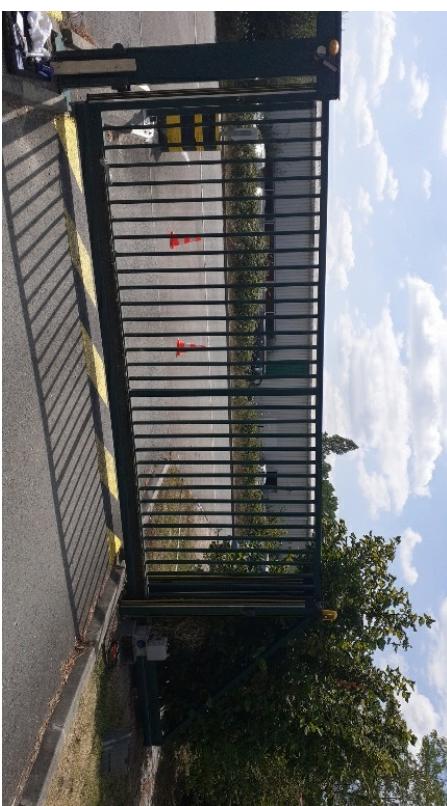
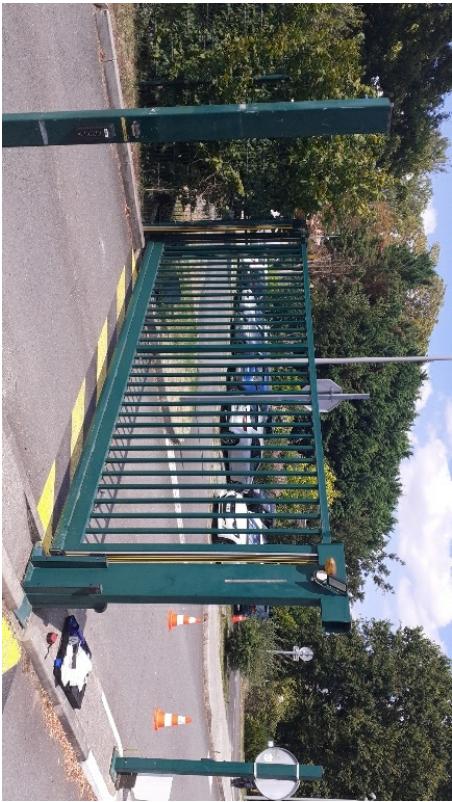
Numéro équipement : pau 2

Etat général équipement : Présence de corrosion

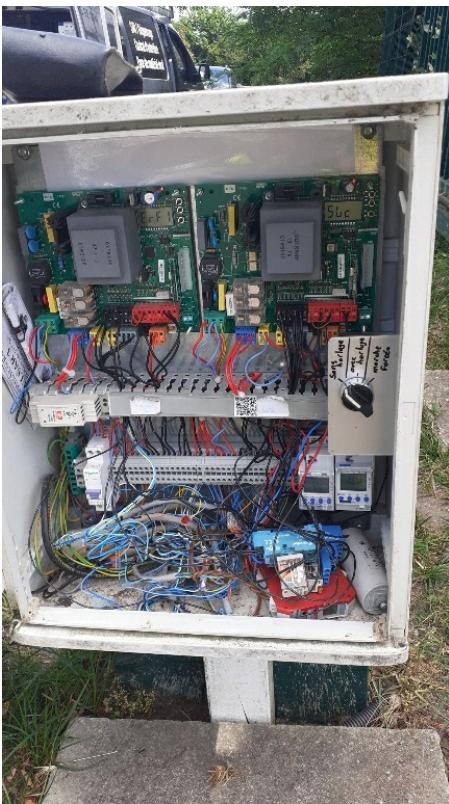
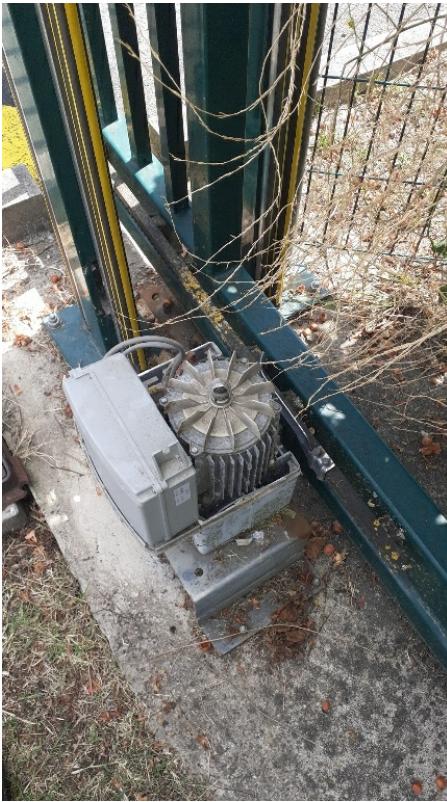
Photo motorisation et carte électronique :

Marque et modèle coffret commande : bft 1142b

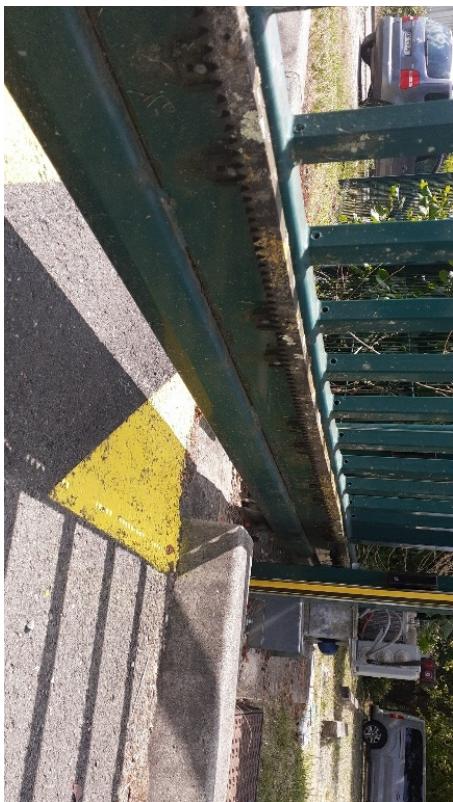
Photo espace entre rail et galet :

Espace inférieur ou égal à 8 mm entre rail et protection galets de roulement : Non satisfaisant

Distance entre le bas du portail et le rail inférieur ou le sol (en mm) : 90

Protection pignon moteur : Absente

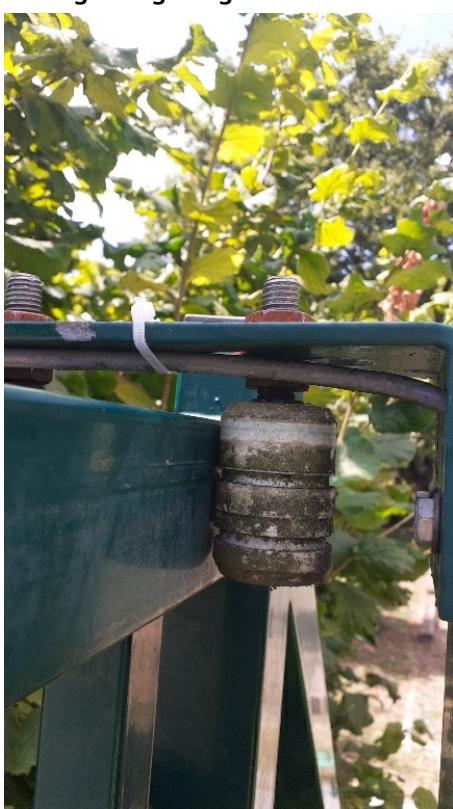
Photo galets guidage :

Espace entre le haut du portail et la platine des galets de guidage inférieur ou égal à 8mm : Non satisfaisant

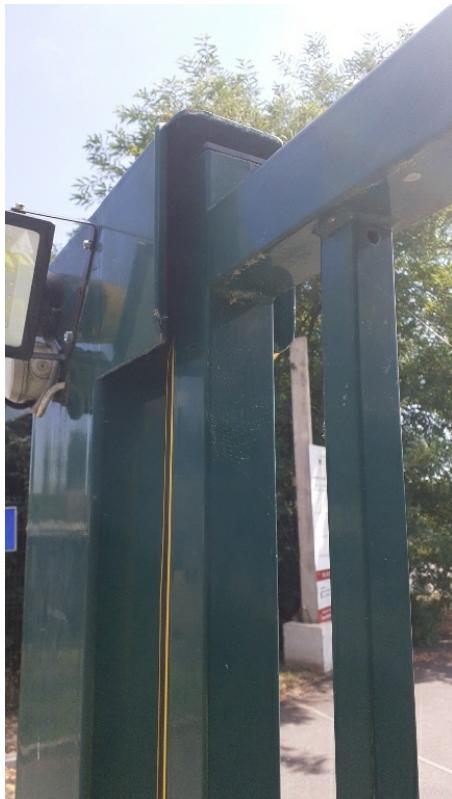
Photo butée avant :

Présence de la butée mécanique avant sur le VANTAIL : Oui

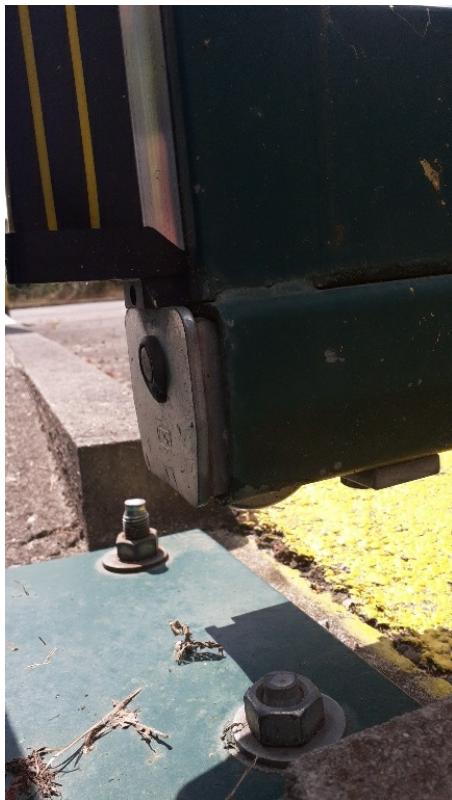
Photo butée arrière :

Présence de la butée mécanique arrière sur le VANTAIL : Oui

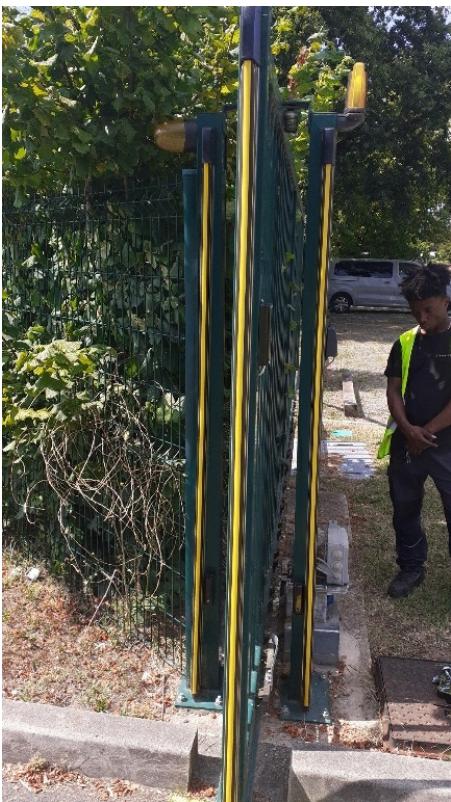
Photo système anti chute :

Présence système anti chutes : Oui

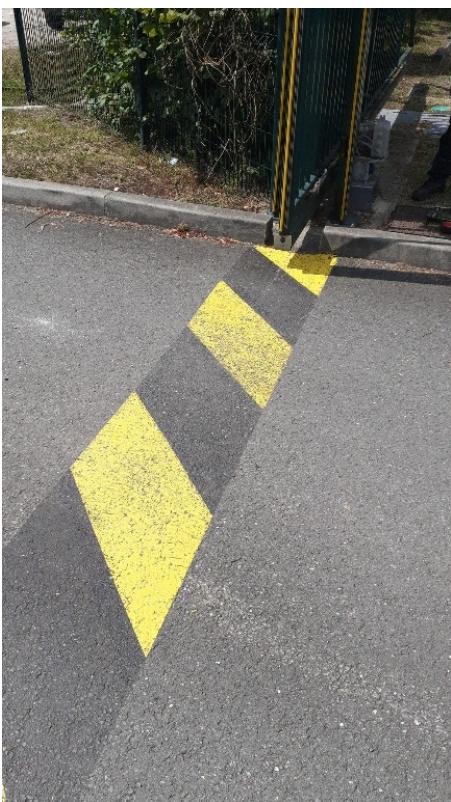
photo du seuil ou de la surélévation :

Seuil ou surélévation supérieur à 5mm ? : Non

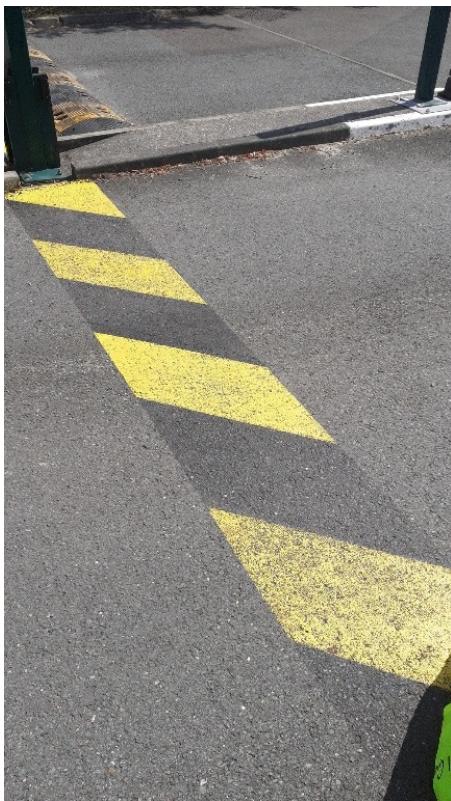
Photo du marquage au sol :

Présence marquage au sol : Oui

Marquage zone de refoulement : Non

Etat du marquage : Bien visible

Conformité marquage au sol, bandes jaunes et noirs inclinés à 45° et de dimensions égales entre elles avec minimum 50% de jaune, augmenté de 200mm dans toutes les directions : Oui

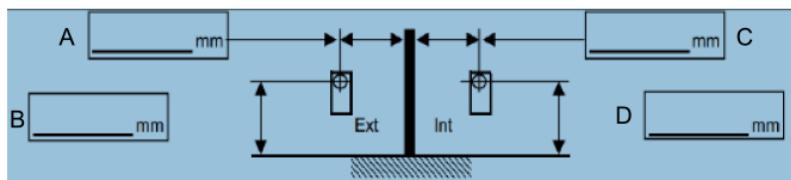
Position cellules :

Cote en A (en mm) : 140

Cote en B (en mm) : 450

Cote en C (en mm) : 120

Cote en D (en mm) : 450

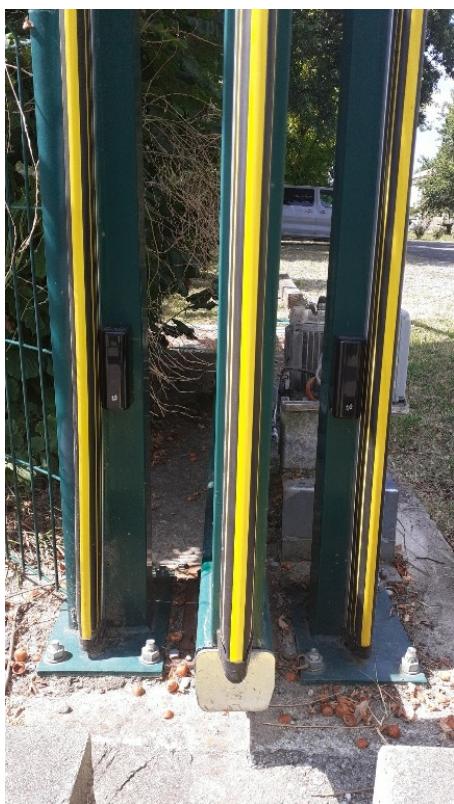
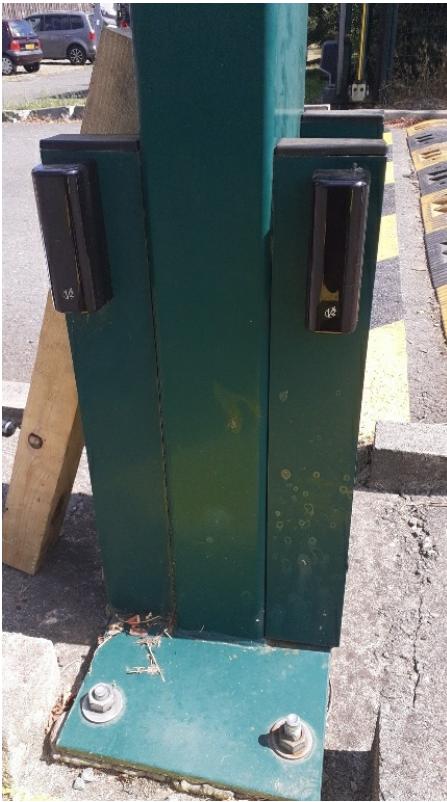
Photos cellules cotés moteur et réception :

Protection à la fermeture cellules : Les 2

Fonctionnement cellules : Oui

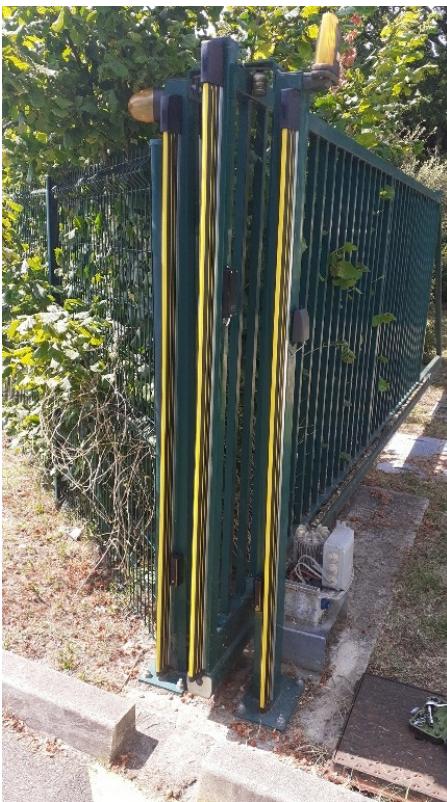
Photo général bord primaire :

Protection bord primaire : Palpeur a la fermeture fonctionnel jusqu'à 2500 mm si nécessaire

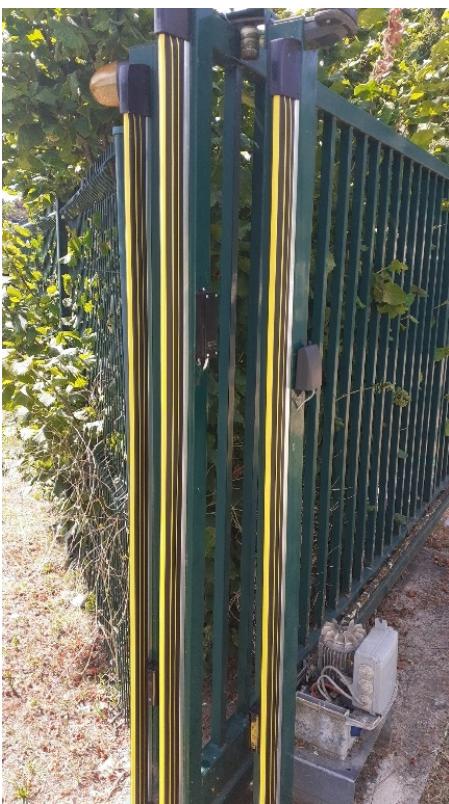
Photo général bord secondaire :

Protection bord secondaire : Palpeur a l'ouverture fonctionnel jusqu'à 2500 mm si nécessaire

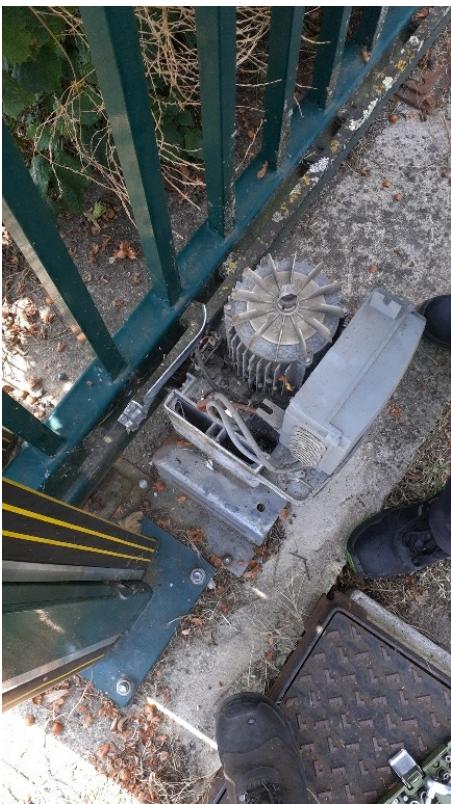
Photo moteur portail ouvert :

Protection des zones de cisaillement en M (moteur) : Non

Commentaire supplémentaire si nécessaire : grillage 14, protection pignon moteur

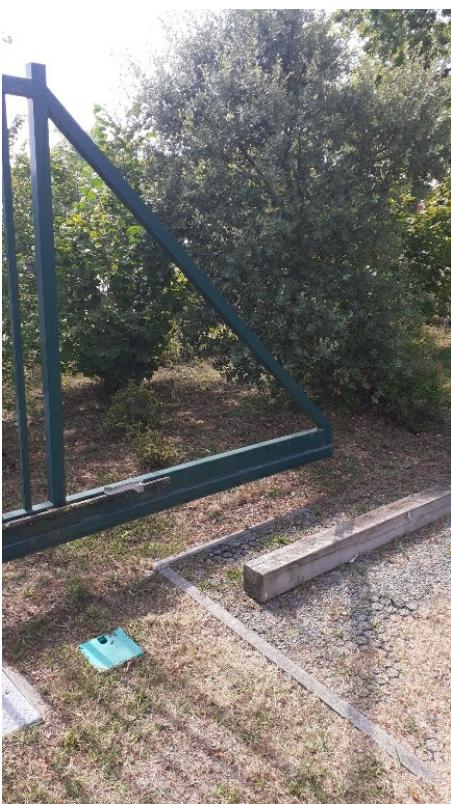
Photo zone d'écrasement :

Zone d'écrasement fin d'ouverture (distance inférieure à 500mm) : Non

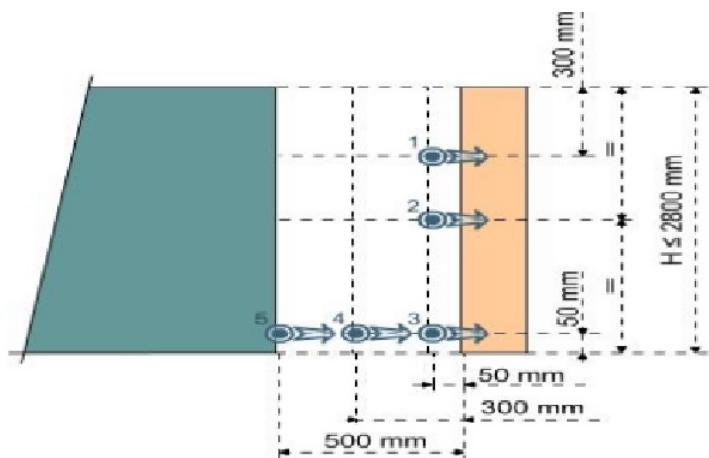
Figure 1 – Points de mesure sur site recommandés

Valeurs mesurées au point 1 : fd on, fs 84, td 0s, fe on, id 85

Valeurs mesurées au point 2 : fd on, fs 52, td0, fe on, id 86

Valeurs mesurées au point 3 : fd 191, fs 148, td 1.262, fe on, id87

Valeurs mesurées au point 4 : fd on, fs112, td 0, fe on, id 89

Valeurs mesurées au point 5 : fd on, fs 125, td on, fe on, id 90

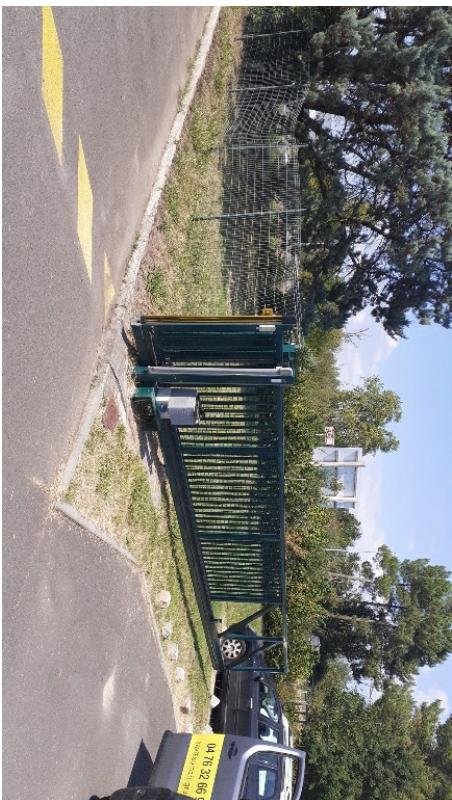
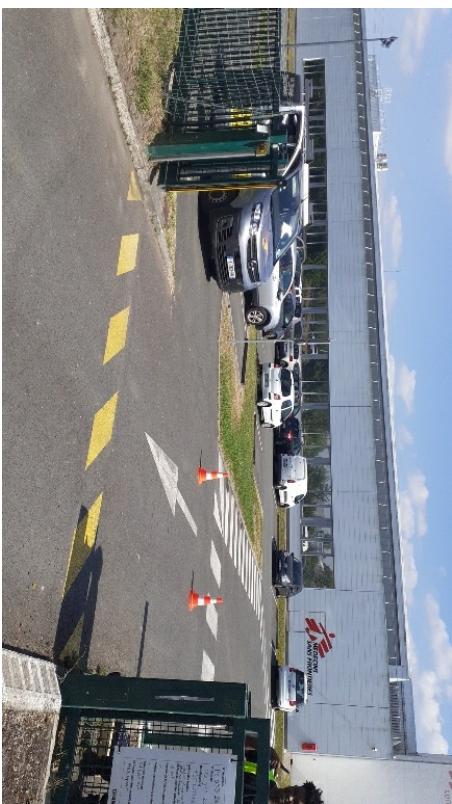
Numéro équipement : pau4

Etat général équipement : Présence de partie en relief pouvant créer des zones de cisaillement , coincements, entrainements (serrure, poignée, élément décoratif, boîte au lettre..)

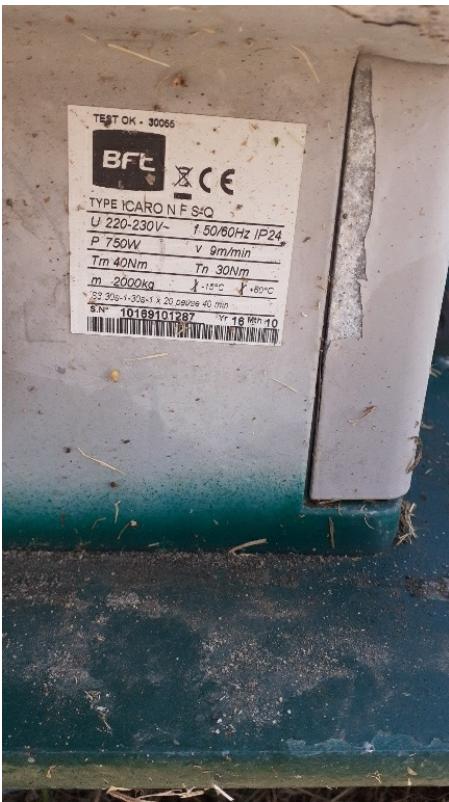
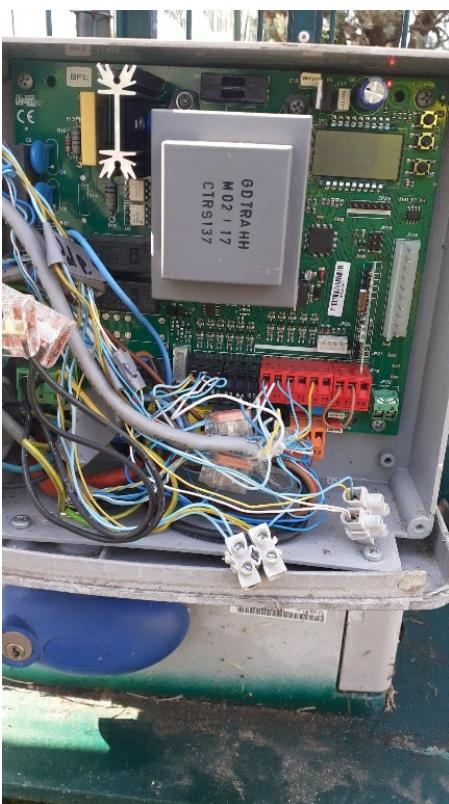
Photo motorisation et carte électronique :

Marque et modèle coffret commande : bft 1142b

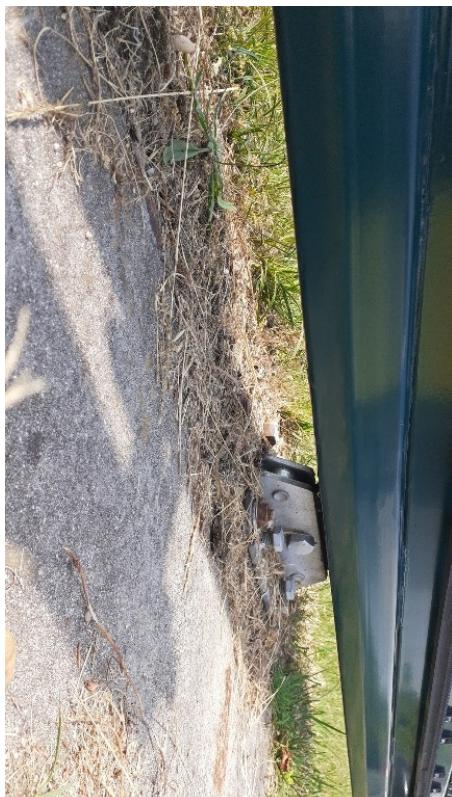
Photo espace entre rail et galet :

Espace inférieur ou égal à 8 mm entre rail et protection galets de roulement : Non satisfaisant

Distance entre le bas du portail et le rail inférieur ou le sol (en mm) : 120

Protection pignon moteur : Absente

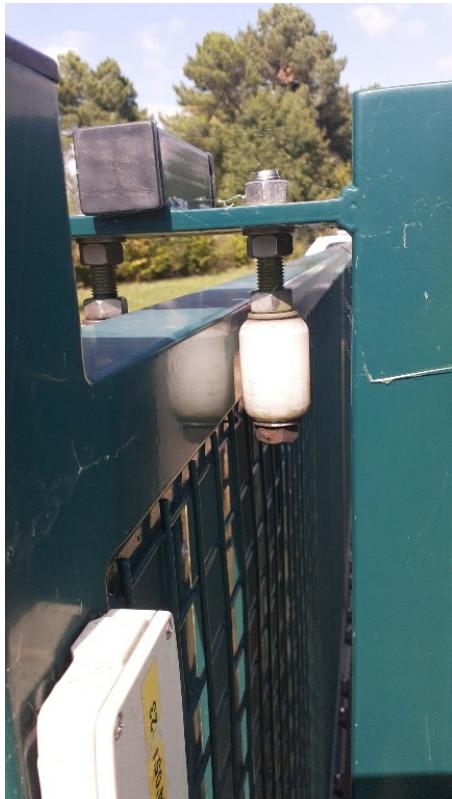
Photo galets guidage :

Espace entre le haut du portail et la platine des galets de guidage inférieur ou égal à 8mm : Non satisfaisant

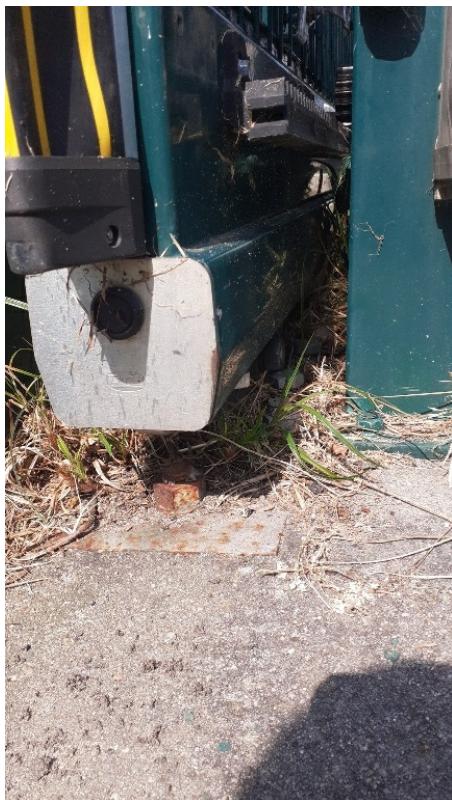
Photo butée avant :

Présence de la butée mécanique avant sur le VANTAIL : Oui

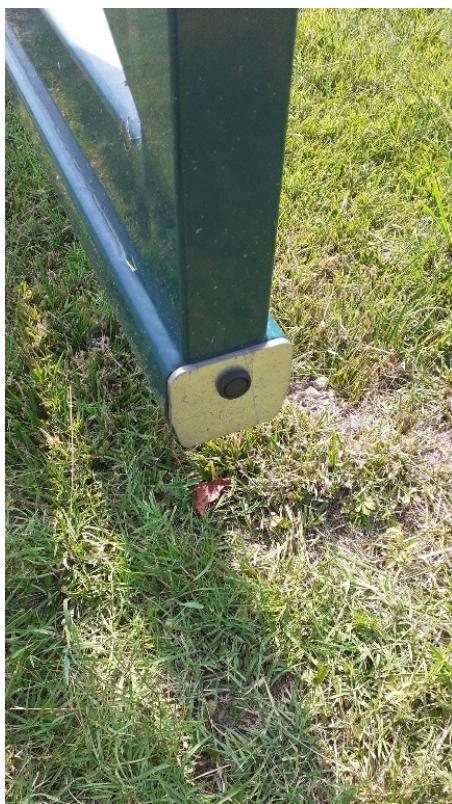
Photo butée arrière :

Présence de la butée mécanique arrière sur le VANTAIL : Oui

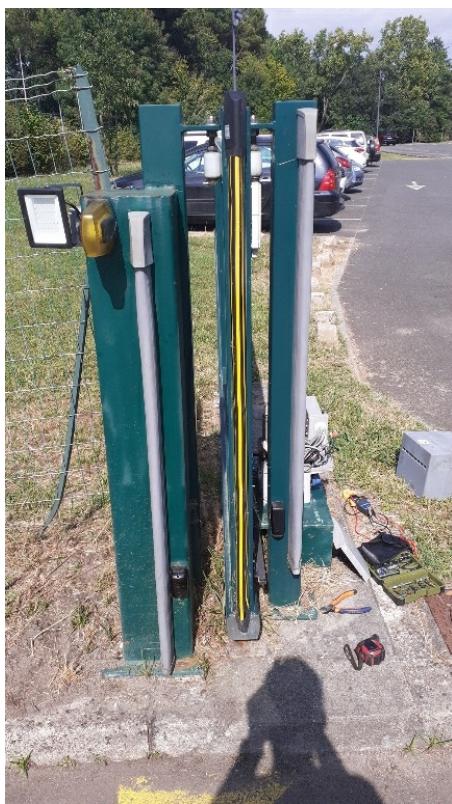
Photo système anti chute :

Présence système anti chutes : Oui

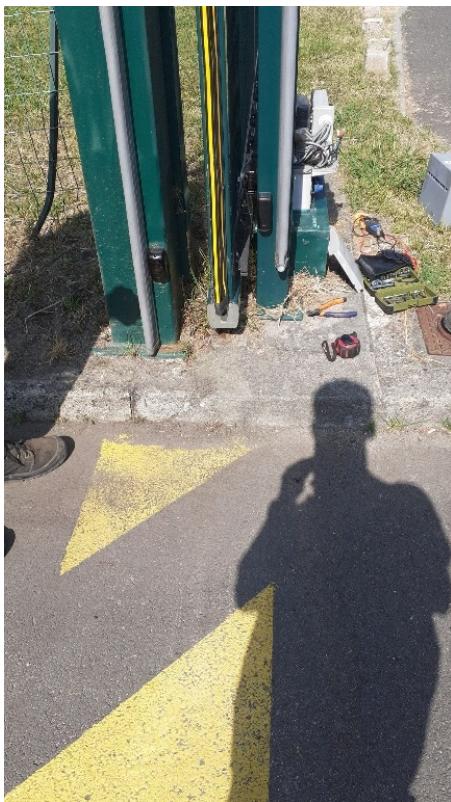
photo du seuil ou de la surélévation :

Seuil ou surélévation supérieur à 5mm ? : Non

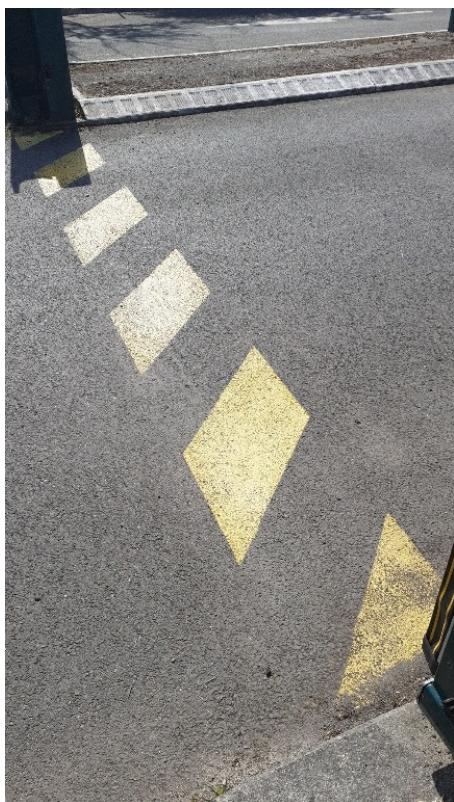
Photo du marquage au sol :

Etat du marquage : Partiellement effacé

Conformité marquage au sol, bandes jaunes et noirs inclinés à 45° et de dimensions égales entre elles avec minimum 50% de jaune, augmenté de 200mm dans toutes les directions : Non

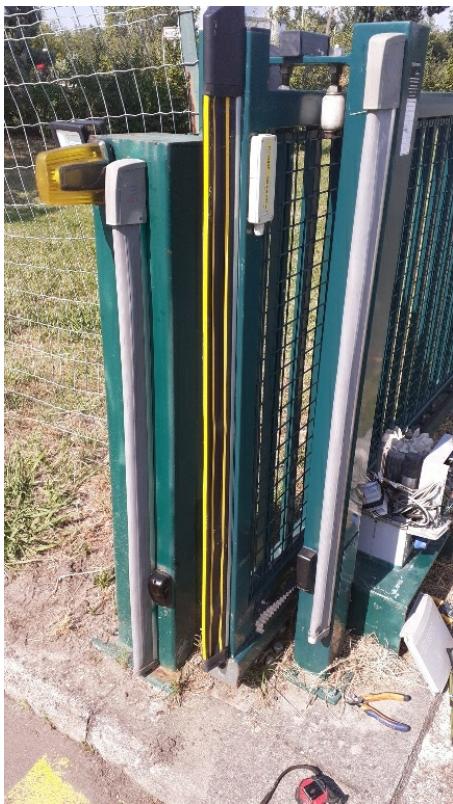
Photo général bord primaire :

Protection bord primaire : Palpeur a la fermeture fonctionnel jusqu'à 2500 mm si nécessaire

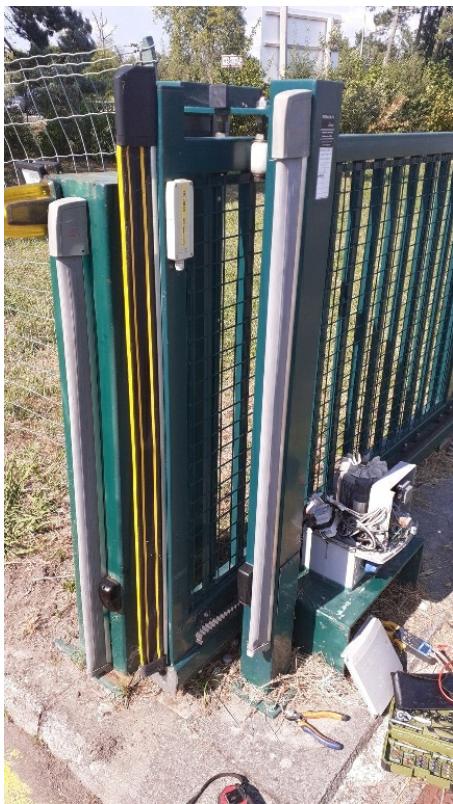
Photo général bord secondaire :

Protection bord secondaire : Palpeur à l'ouverture fonctionnel jusqu'à 2500 mm si nécessaire

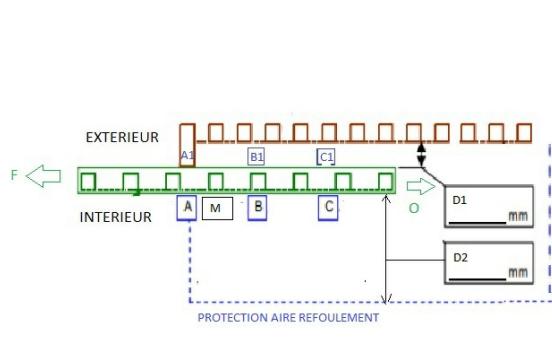
Implantation :

Protection aire de refoulement (zone pointillé bleu) : Aucune protection

Position des poteaux : A

Protection des zones de cisaillement en A : Palpeur a l'ouverture fonctionnel du sol et jusqu'à 2500 mm si nécessaire, Palpeur a la fermeture fonctionnel du sol et jusqu'à 2500 mm si nécessaire

Protection des zones de cisaillement en A1 : Palpeur a l'ouverture fonctionnel du sol et jusqu'à 2500 mm si nécessaire, Palpeur a la fermeture fonctionnel du sol et jusqu'à 2500 mm si nécessaire

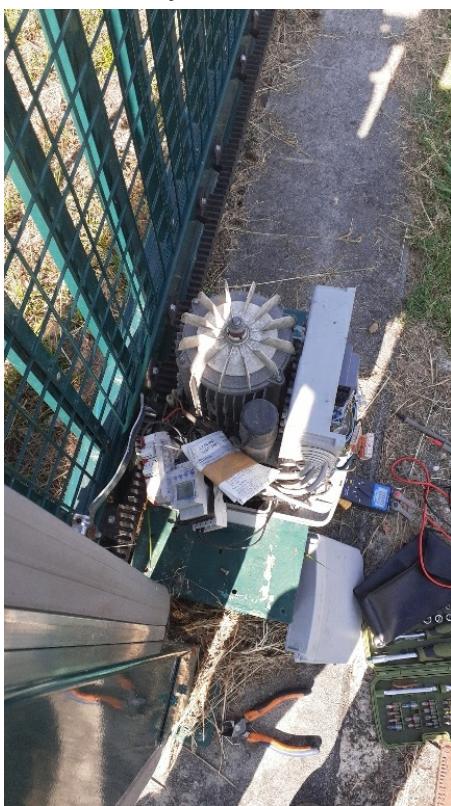
Photo moteur portail ouvert :

Protection des zones de cisaillement en M (moteur) : Non

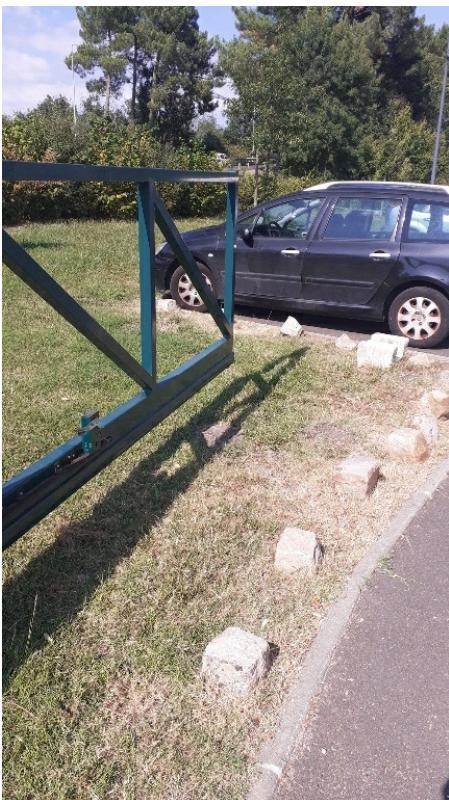
Photo zone d'écrasement :

Zone d'écrasement fin d'ouverture (distance inférieure à 500mm) : Non

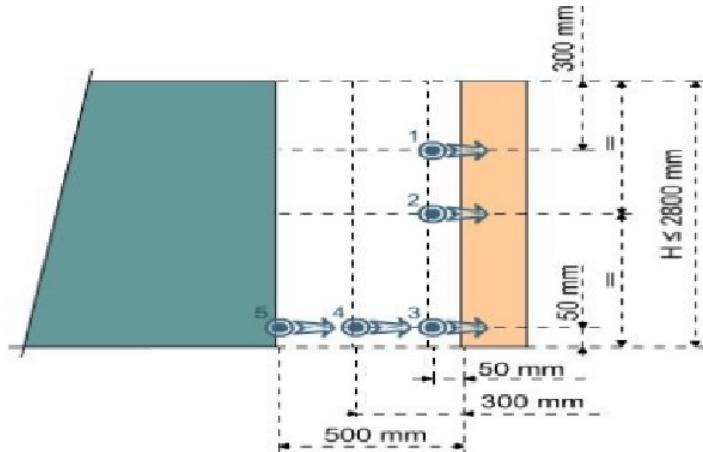
Figure 1 – Points de mesure sur site recommandés

Valeurs mesurées au point 1 : fd on, fs 36, td 0, fe on, id 92

Valeurs mesurées au point 2 : fd on, fs 39, td 0, fe on, id 93

Valeurs mesurées au point 3 : fd on, fs 93, td 0, fe on, id 95

Valeurs mesurées au point 4 : fd on fs 110, td 0, fe on, id 96

Valeurs mesurées au point 5 : fd on, fs 113, td 0, fe on, id 98

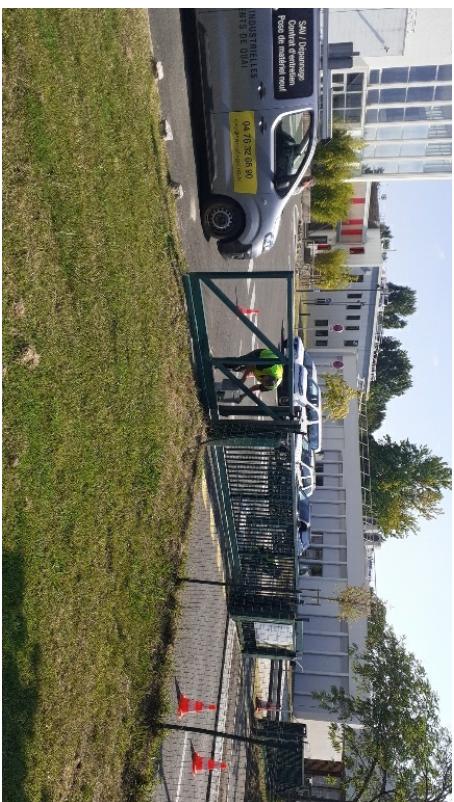
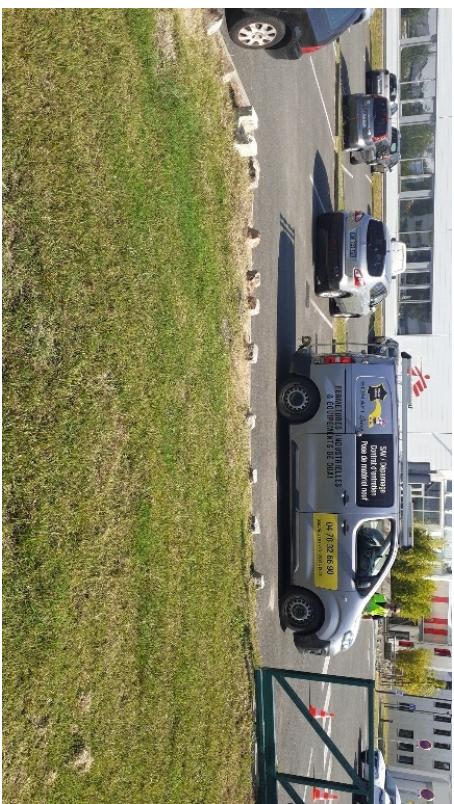
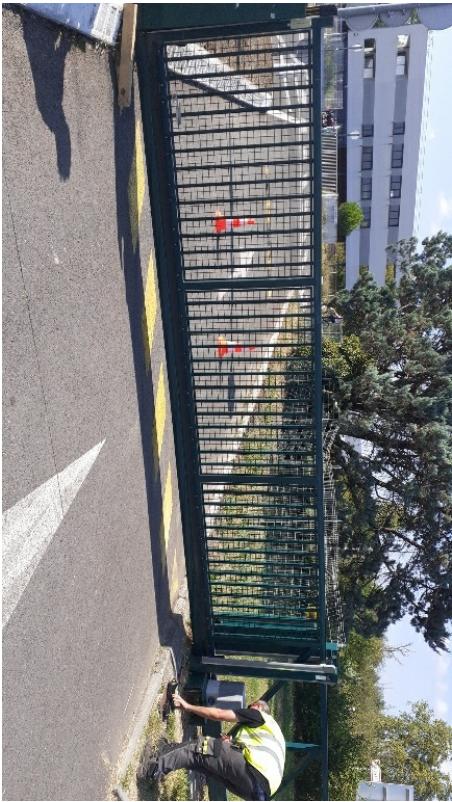
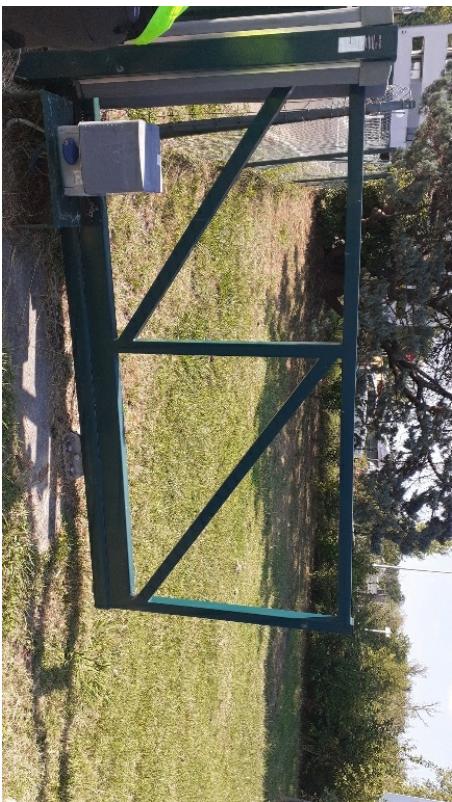
Photo complémentaire si nécessaire :

Commentaire supplémentaire si nécessaire : marquage au sol, palpeur arrière, feu clignotant, grillage 20mètres
