Visite maintenance GRENOBLE

Date : 23/07/2024

Nom client : UMICORE

Ville : GRENOBLE

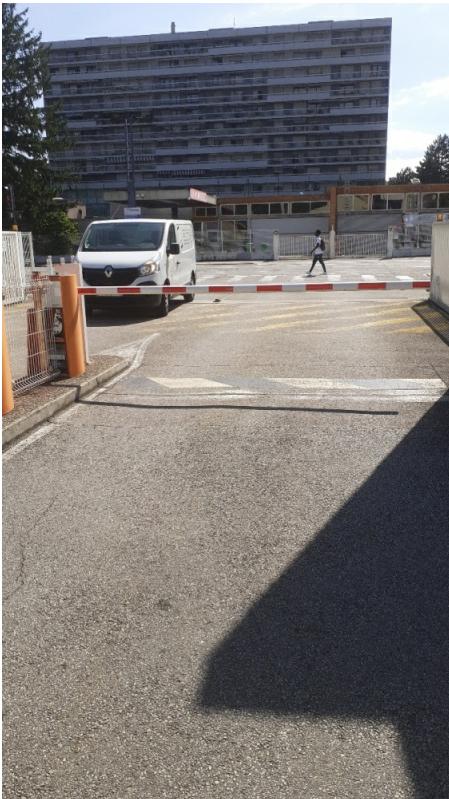
Equipement : BLE02

Etat : Rien à signaler le jour de la visite. Fonctionnement ok

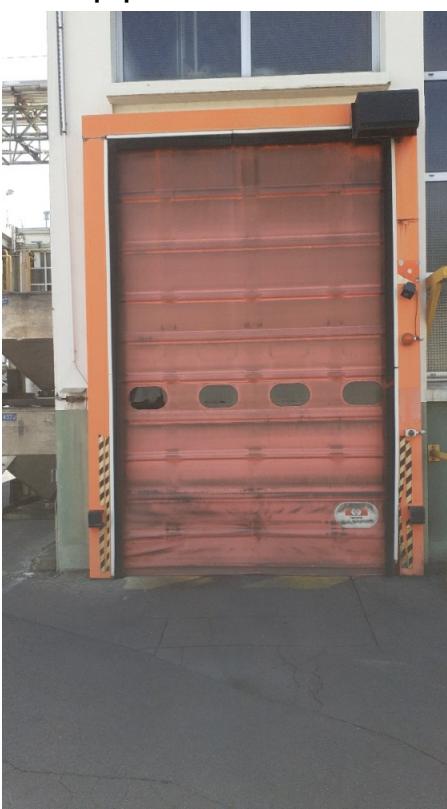
Equipement : RAP10

ANOMALIE SEC RID RAP VOR PAC COU COF PBA : Feu clignotant à remplacer

Etat : Travaux obligatoires

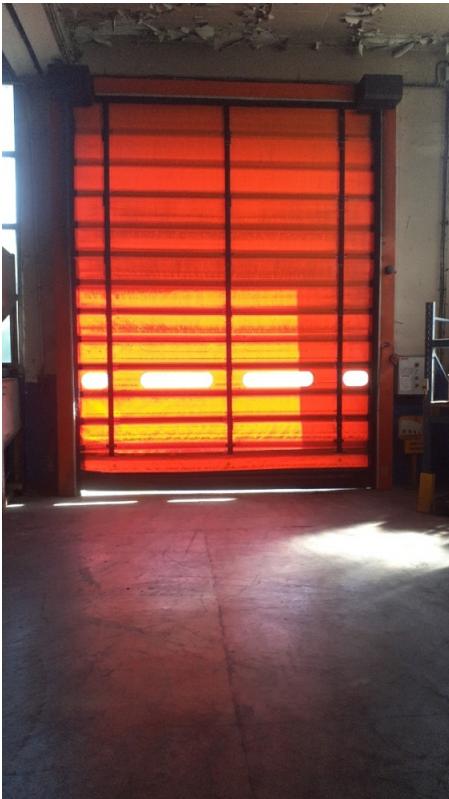
Equipement : RAP08

ANOMALIE SEC RID RAP VOR PAC COU COF PBA : Raidisseur à remplacer

Anomalie / composant autres : 1 raidisseur diamètre 15

1 raidisseur diamètre 30

Etat : Travaux à prévoir
