Visite maintenance GRENOBLE

Date: 25/11/2024

Nom client: UFP

ville: LE VERSOUD

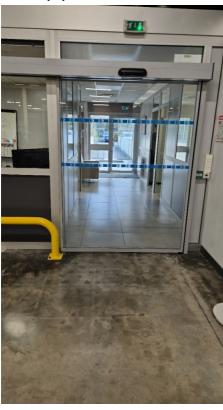
Equipement: PPV01

Etat : Rien à signaler le jour de la visite. Fonctionnement ok

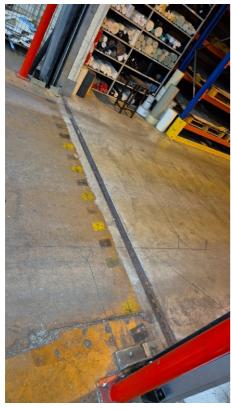
Photo marquage au sol :

ANOMALIE SEC RID RAP VOR PAC COU COF PBA: Usure du marquage au sol

Longueur marquage au sol : 4000

Etat: Travaux à prévoir

Temps de travail estimé pour la remise en état de l'équipement : 3h
