Visite maintenance GRENOBLE

Nom client: (KILOUTOU VALENCE)

Equipement: NIV01

NATURE : Niveleur

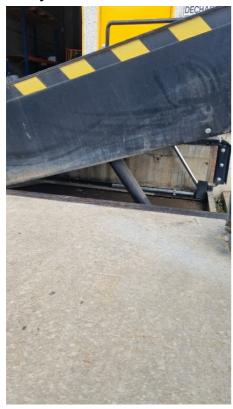
Photo joue:

Liste anomalie NIV MIP PLQ : Paire de joues à remplacer

Modèle joue : joue promstahl

Etat: Travaux à prévoir

Temps de travail estimé pour la remise en état de l'équipement : 1 matinee
