Visite maintenance GRENOBLE

Date : 13/11/2024

Nom client : STEPAN

Ville : VOREPPE

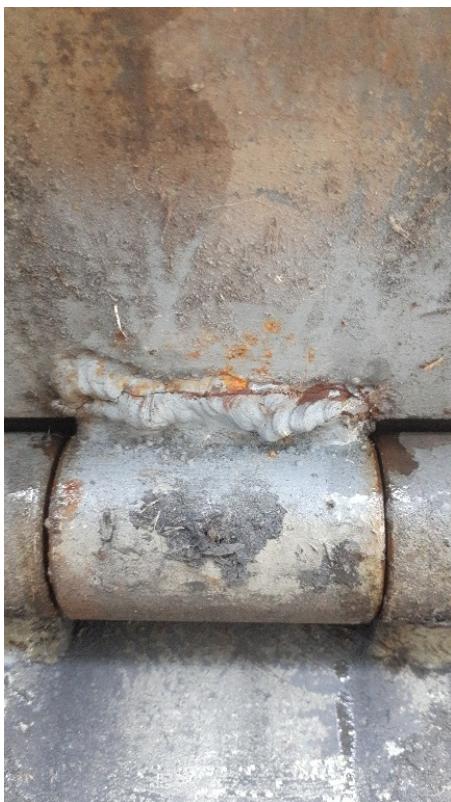
Photo fissure cordon :

Liste anomalie NIV MIP PLQ : Fissure sur cordon de soudure

Anomalie / composant autres : soudures de lèvre à reprendre

Etat : Travaux obligatoires

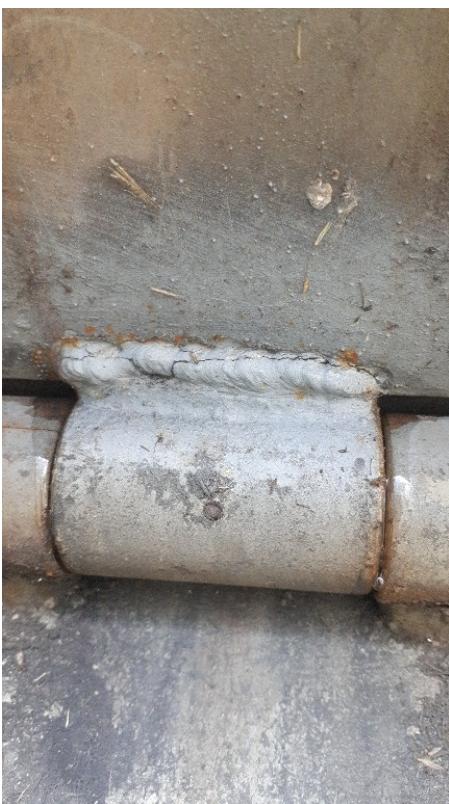
Photo fissure cordon :

Liste anomalie NIV MIP PLQ : Fissure sur cordon de soudure

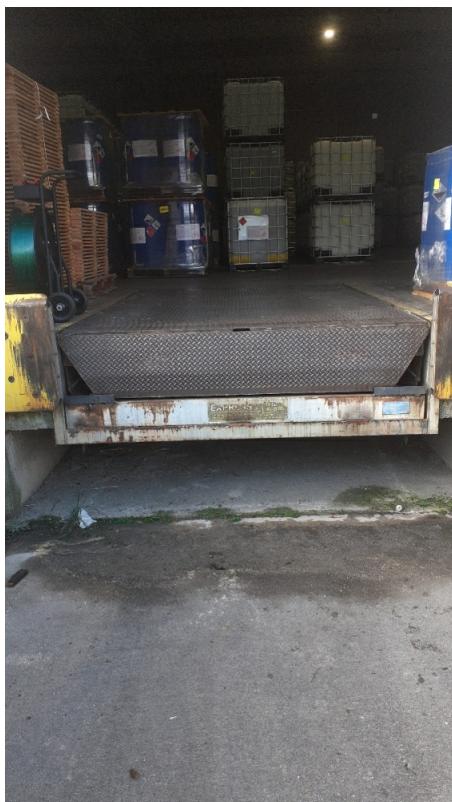
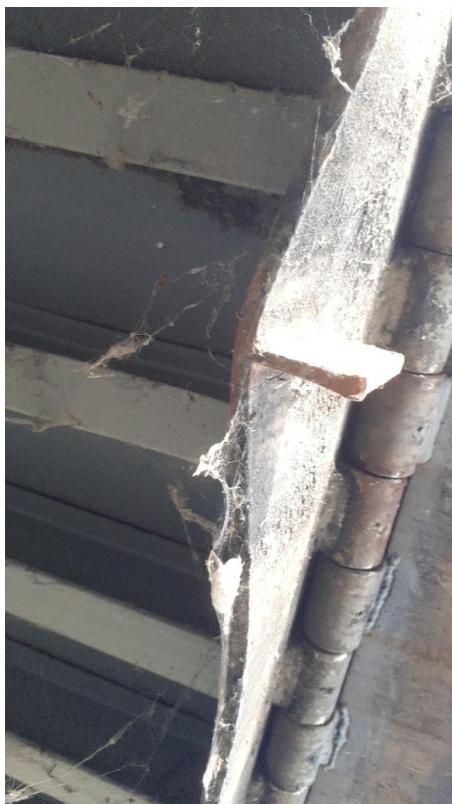
Photo équipement :

Anomalie / composant autres : butée de lèvre tordue . prévoir modification avec 2 contre plaque 100x100 ep 5mm + 2vis m14 lg100

Etat : Travaux obligatoires

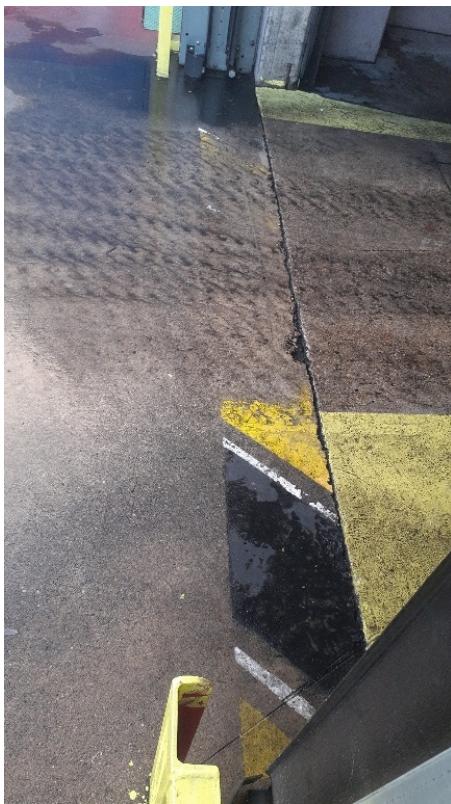
Photo marquage au sol :

ANOMALIE SEC RID RAP VOR PAC COU COF PBA : Usure du marquage au sol

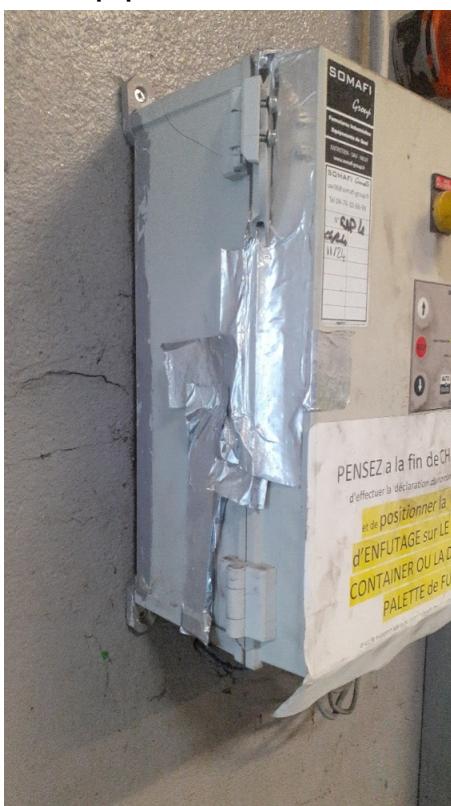
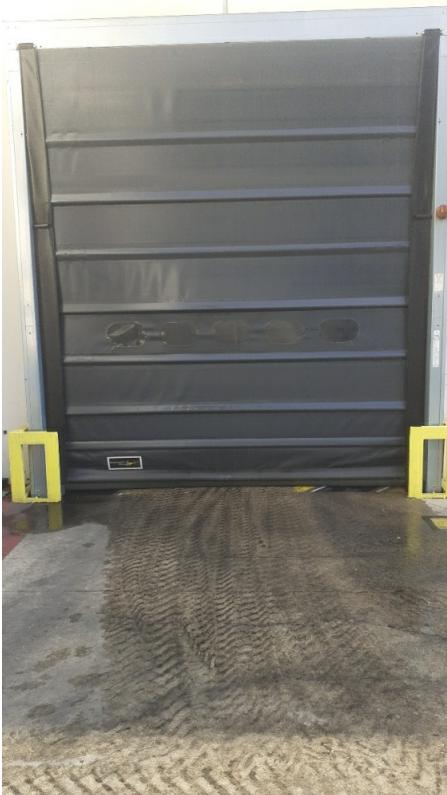
Photo équipement :

Anomalie / composant autres : coffret endommagé à remplacer .3h 1tech

Etat : Travaux obligatoires

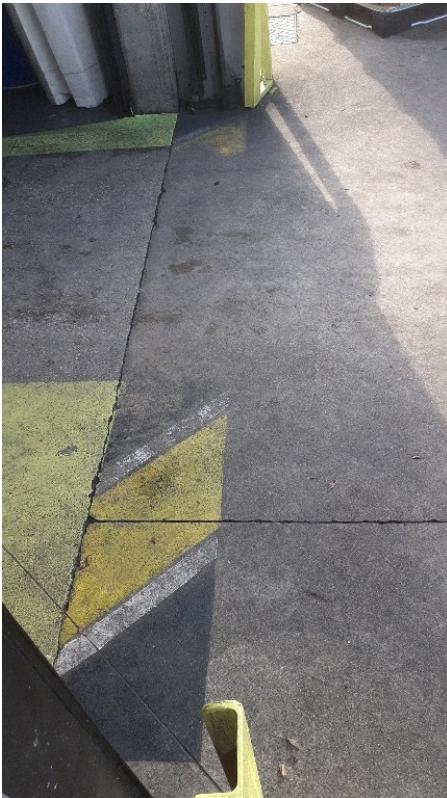
Photo marquage au sol :

ANOMALIE SEC RID RAP VOR PAC COU COF PBA : Usure du marquage au sol

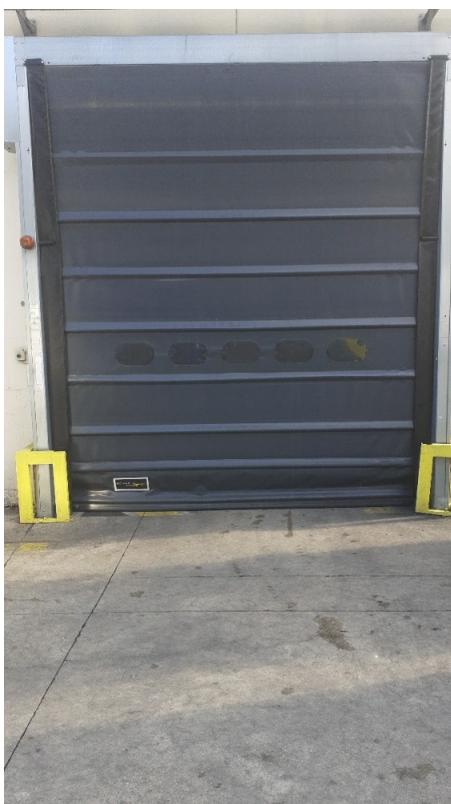
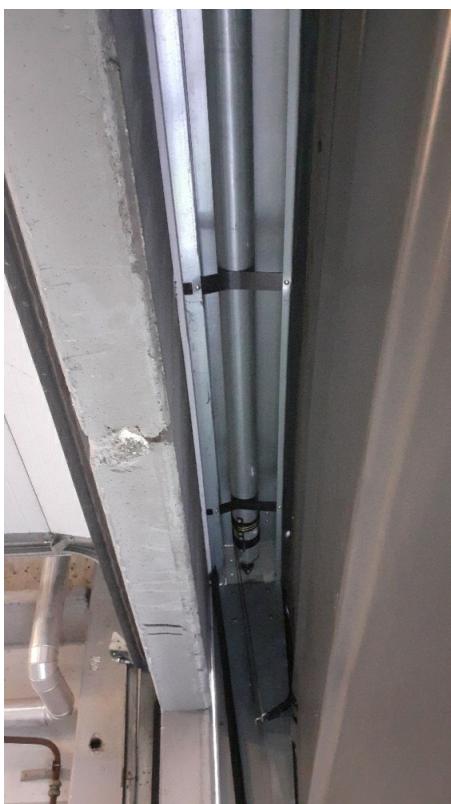
Photo équipement :

Anomalie / composant autres : 3 plaques de renfort poutre tordue à remplacer

Etat : Travaux obligatoires

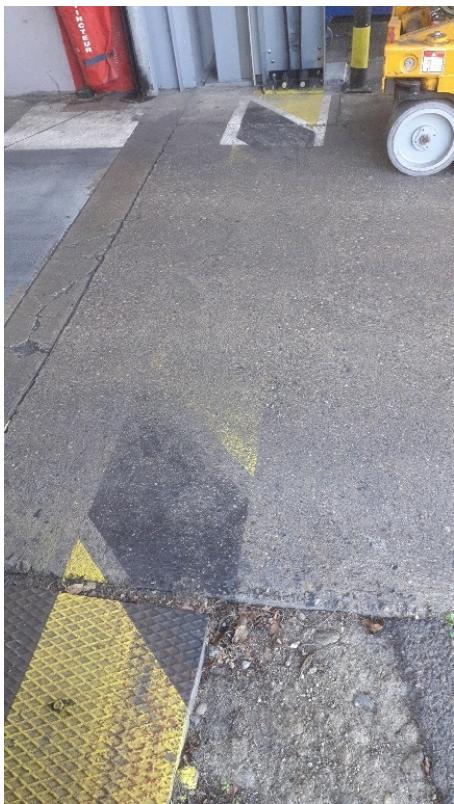
Photo marquage au sol :

ANOMALIE SEC RID RAP VOR PAC COU COF PBA : Usure du marquage au sol

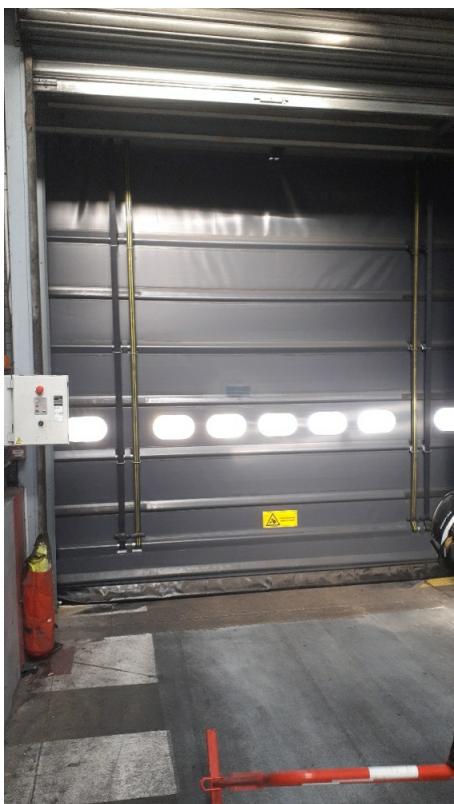
Equipement : RAP01

Anomalie / composant autres : réglage fdc effectué

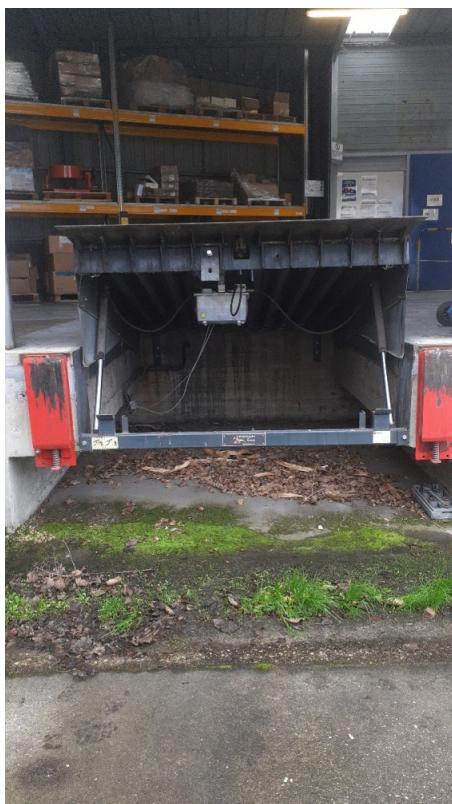
Photo équipement :

Liste anomalie NIV MIP PLQ : Béquille de maintenance absente

Modèle béquille de maintenance : tube diamètre 35 lg 930

Etat : Travaux obligatoires

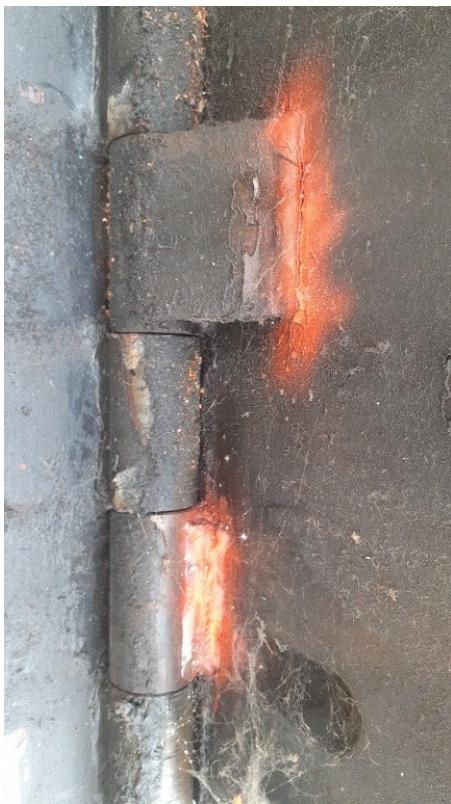
Photo fissure cordon :

Liste anomalie NIV MIP PLQ : Fissure sur cordon de soudure

Etat : Travaux obligatoires

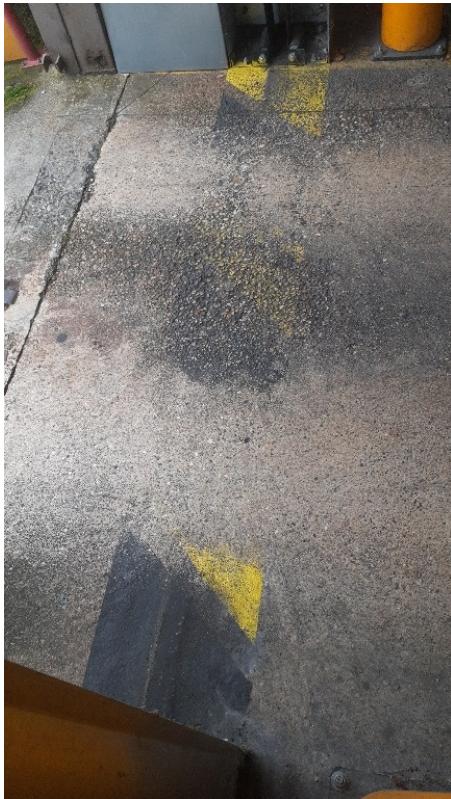
Photo marquage au sol :

ANOMALIE SEC RID RAP VOR PAC COU COF PBA : Usure du marquage au sol

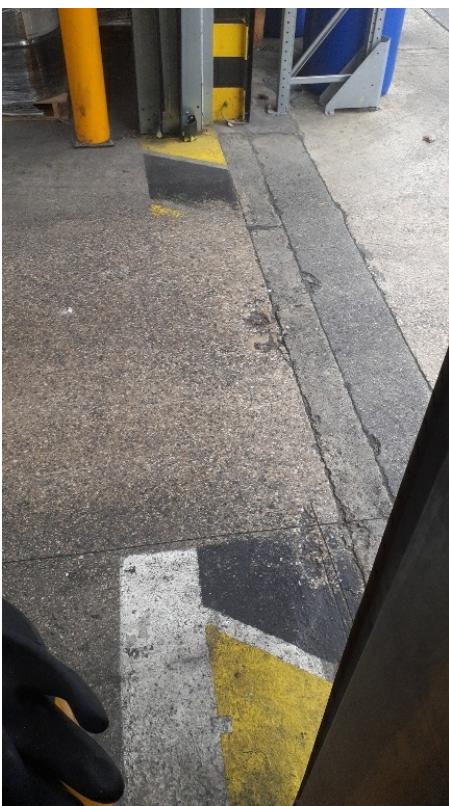
Photo marquage au sol :

ANOMALIE SEC RID RAP VOR PAC COU COF PBA : Usure du marquage au sol

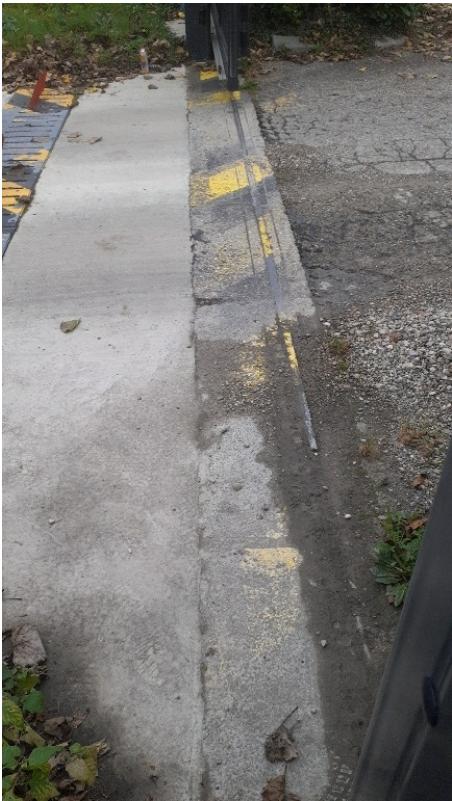
photo marquage au sol :

Anomalie portails : Usure du marquage au sol

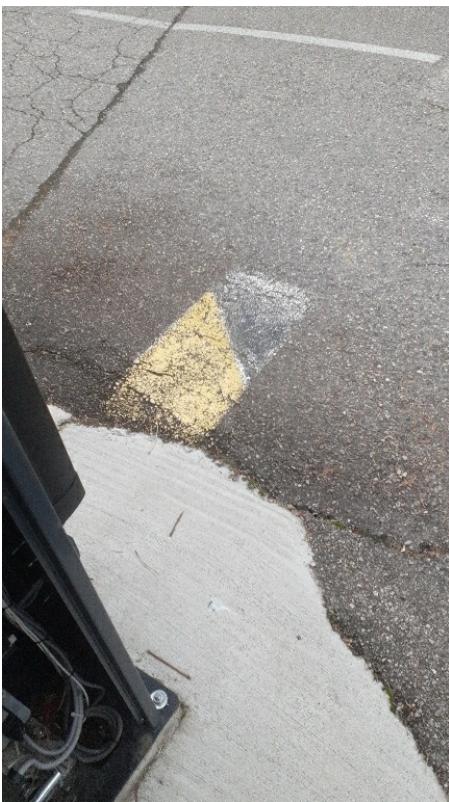
photo marquage au sol :

Anomalie portails : Usure du marquage au sol

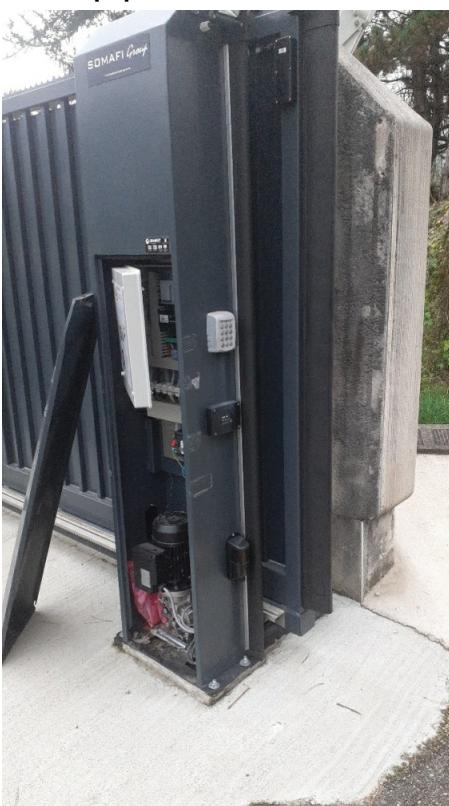
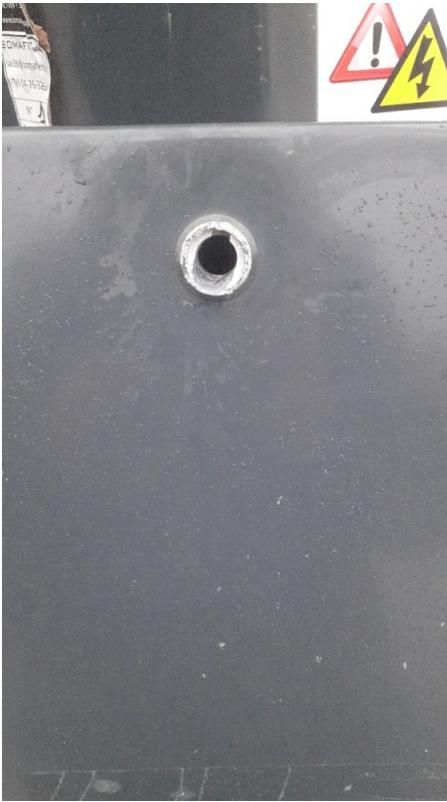
Photo équipement :

Anomalie / composant autres : serrure coffret à remplacer

Etat : Travaux obligatoires

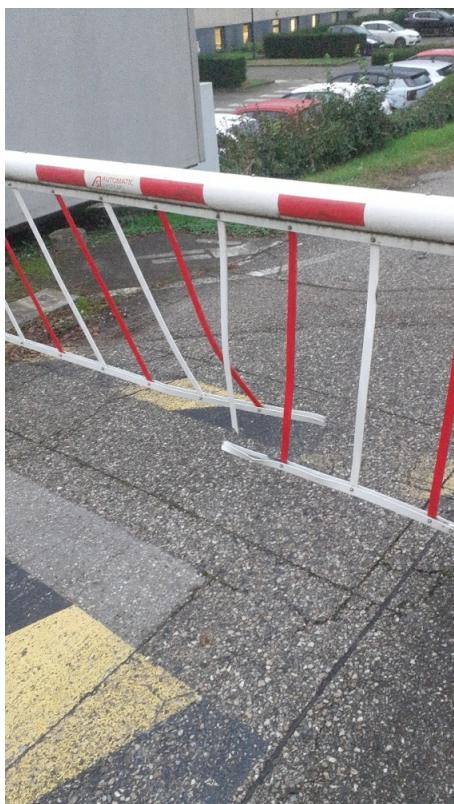
Photo équipement :

Anomalie / composant autres : herse à remplacer

Etat : Travaux à prévoir
