Visite maintenance GRENOBLE

Date : 26/08/2024

Nom client : JEAN LAIN AUDI ECHIROLLES

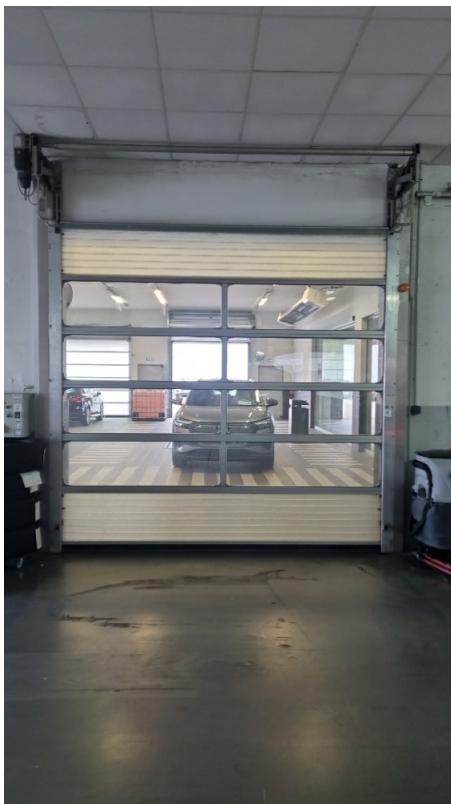
Photo équipement :

Etat : Rien à signaler le jour de la visite. Fonctionnement ok
