Visite maintenance GRENOBLE

Date: 12/09/2024

Nom client: SRADDA VALENCE

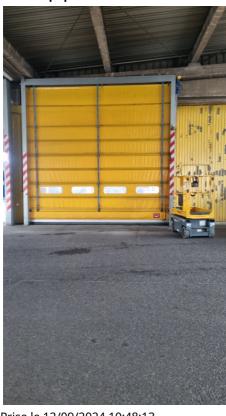
Equipement: RAP01

Etat : Rien à signaler le jour de la visite. Fonctionnement ok

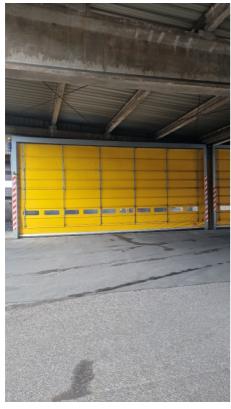
Equipement: RAP02

Anomalie / composant autres : reprise de la soudure de la fixation du milieu de la porte à faire

Etat: Travaux à prévoir

Temps de travail estimé pour la remise en état de l'équipement : 1 mâtinée

Hauteur de nacelle nécessaire pour les travaux : 6 M
