Visite maintenance GRENOBLE

Date : 13/11/2024

Nom client : STEPAN

Ville : VOREPPE

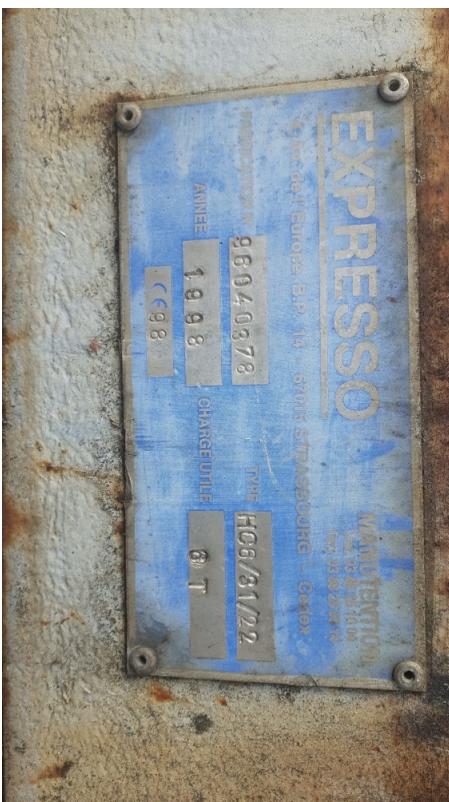
Photo plaque :

Liste anomalie NIV MIP PLQ : Fissure sur cordon de soudure

Anomalie / composant autres : butée de lèvre tordue . prévoir modification avec 2 contre plaque 100x100 ep 5mm + 2vis m14 lg100

Etat : Travaux obligatoires

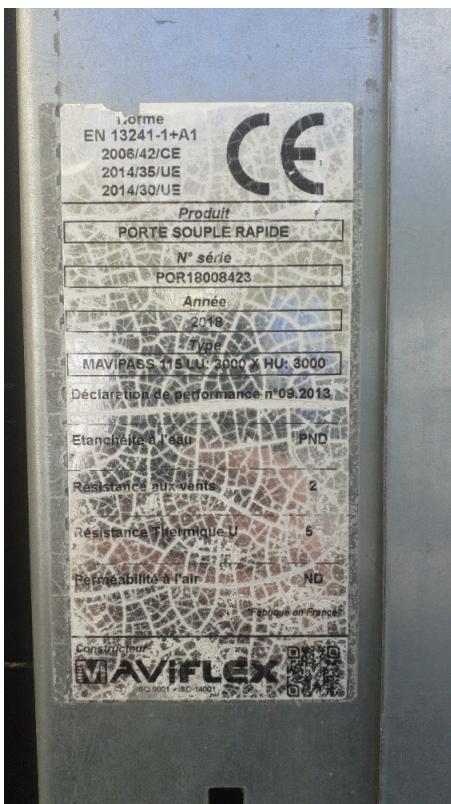
Photo plaque :

ANOMALIE SEC RID RAP VOR PAC COU COF PBA : Usure du marquage au sol

Anomalie / composant autres : coffret endommagé à remplacer .3h 1tech

Etat : Travaux obligatoires

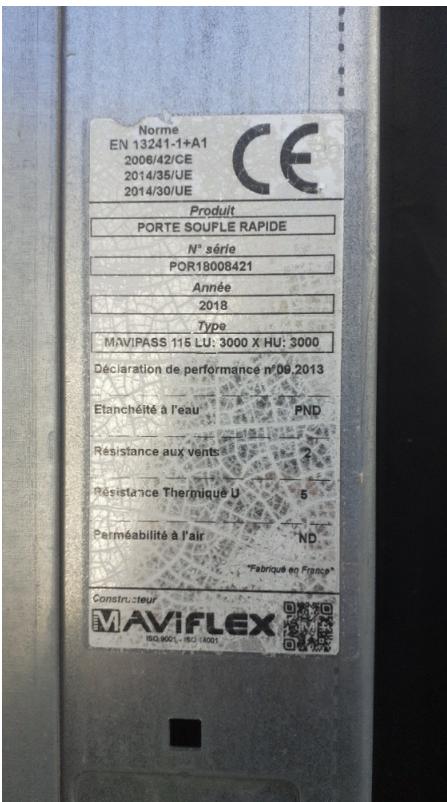
Photo plaque :

ANOMALIE SEC RID RAP VOR PAC COU COF PBA : Usure du marquage au sol

Anomalie / composant autres : 3 plaques de renfort poutre tordue à remplacer

Etat : Travaux obligatoires

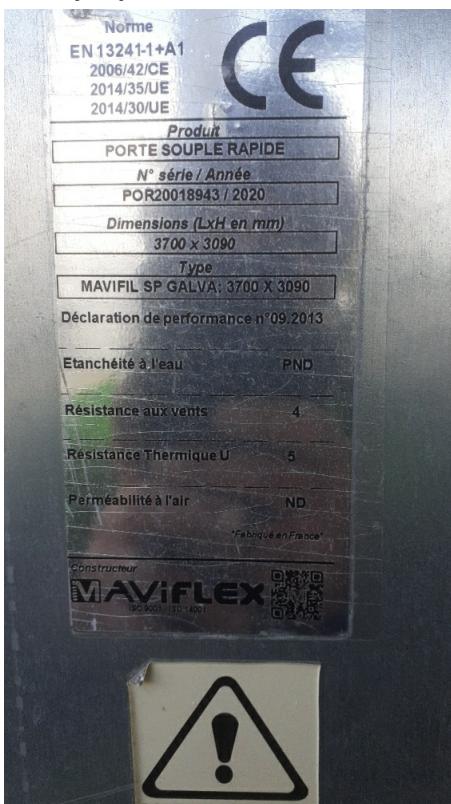
Photo plaque :

ANOMALIE SEC RID RAP VOR PAC COU COF PBA : Usure du marquage au sol

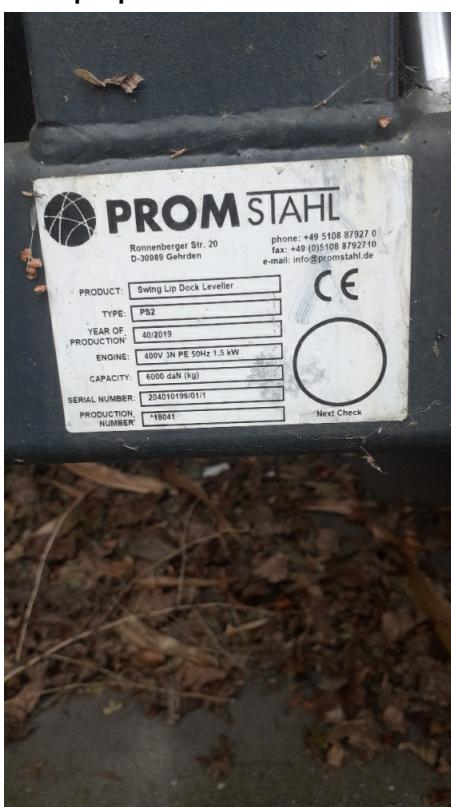
Photo plaque :

Liste anomalie NIV MIP PLQ : Béquille de maintenance absente

Modèle béquille de maintenance : tube diamètre 35 lg 930

Etat : Travaux obligatoires

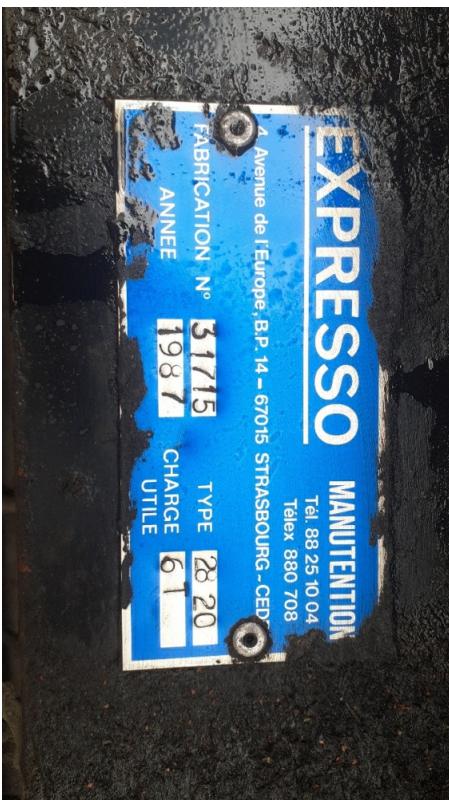
Photo plaque :

Liste anomalie NIV MIP PLQ : Fissure sur cordon de soudure
