Visite maintenance GRENOBLE

Date: 29/08/2024

Nom client: UMICORE

ville: GRENOBLE

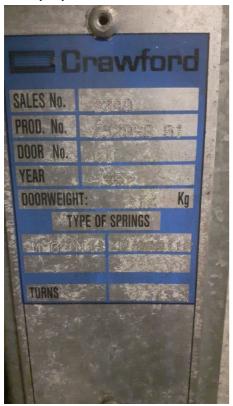
Photo plaque:

Equipement: SEC03

ANOMALIE SEC RID RAP VOR PAC COU COF PBA: Panneaux à remplacer

Type panneau à remplacer : Bas, Intermédiaire

Anomalie / composant autres : attention emboîtement crawford

Etat: Travaux obligatoires

Temps de travail estimé pour la remise en état de l'équipement : 4h a 2

Hauteur de nacelle nécessaire pour les travaux : 6 M

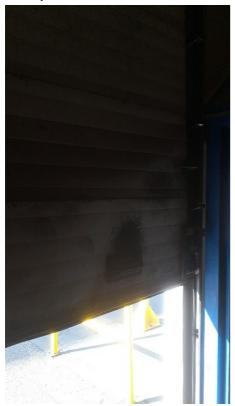
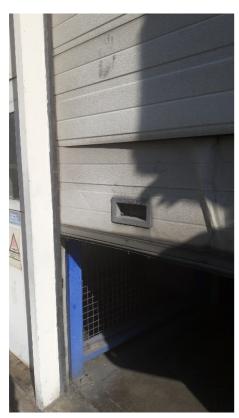
Photo panneau bas inter/ext:

Largeur panneau bas: 2745

Hauteur panneau bas: 500
