Etat des lieux Haut de france v2

Liste clients: COM AGGLO BETHUNE ANTENNE LILLERS

ville: LILLERS

Types équipements : PAU

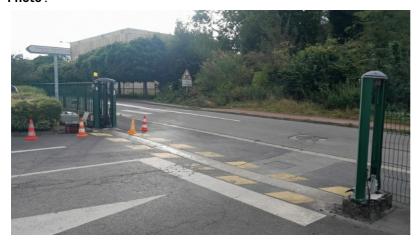
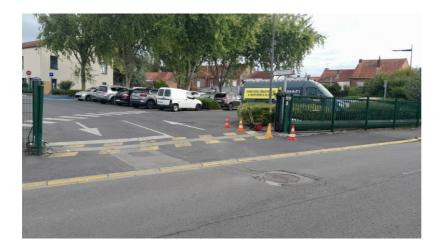
Photo:

Etat général équipement : Présence de partie en relief pouvant crée des zones de cisaillement , coincements,

entrainements (serrure, poignée, élément décoratif, boite au lettre..)

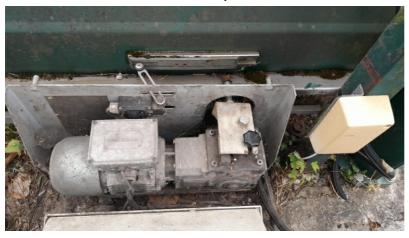
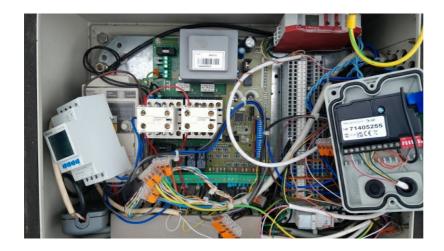
Photo motorisation et carte électronique :

Marque et modèle motorisation : dirickx/

Marque et modèle coffret commande : strart V2

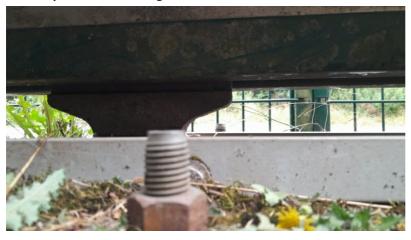
Photo espace entre rail et galet :

Espace inférieur ou égal à 8 mm entre rail et protection galets de roulement : Satisfaisant

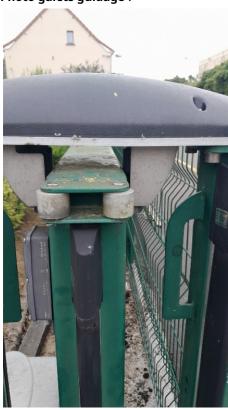
Photo galets guidage:

Espace entre le haut du portail et la platine des galets de guidage inférieur ou égal à 8mm : Non satisfaisant

Espace entre le vantail et les galets de guidage inférieur ou égal à 8mm : Satisfaisant

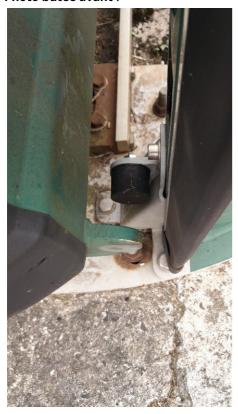
Photo butée avant :

Présence de la butée mécanique avant sur le VANTAIL : Oui

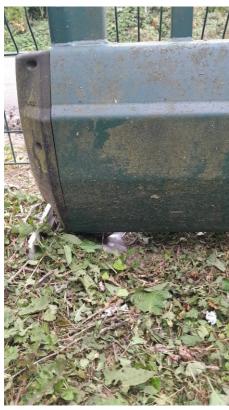
Photo butée arrière :

Présence de la butée mécanique arrière sur le VANTAIL : Oui

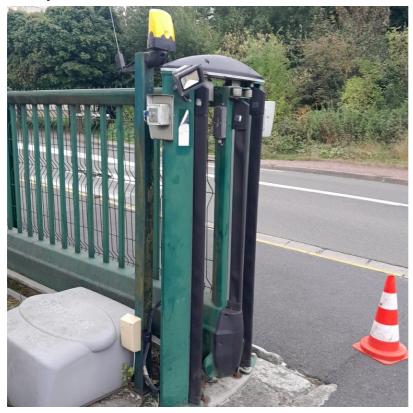
Photo système anti chute :

Présence système anti chutes : Oui

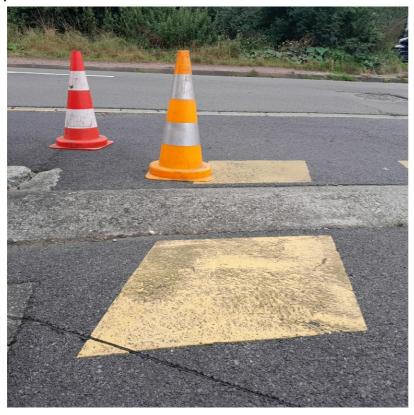
photo du seuil ou de la surélévation :

Seuil ou surélévation supérieur à 5mm?: Oui

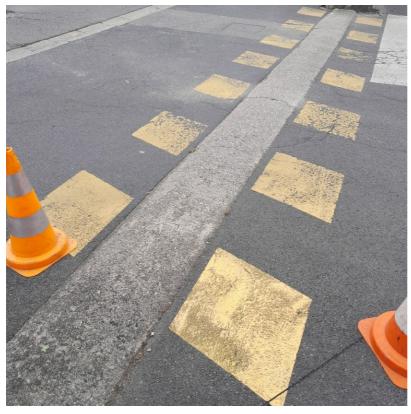
Photo du marquage au sol :

Marquage zone de refoulement : Non

Etat du marquage : Partiellement effacé

Conformité marquage au sol, bandes jaunes et noirs inclinés à 45° et de dimensions égales entre elles avec minimum 50% de jaune, augmenté de 200mm dans toutes les directions : Non

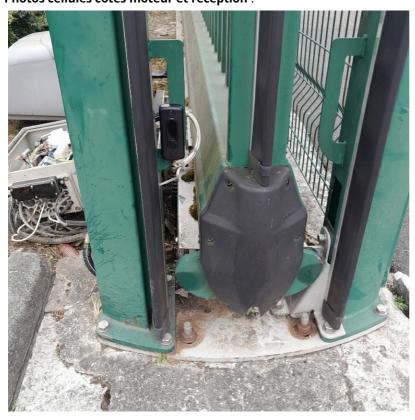
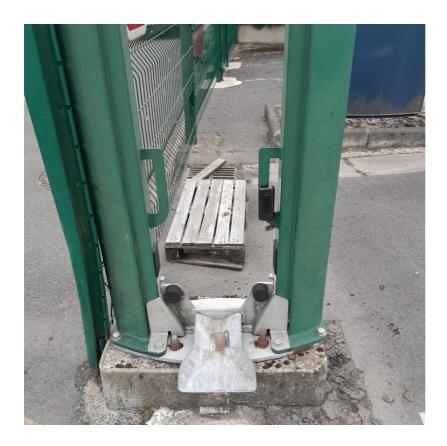
Photos cellules cotés moteur et réception :

Protection à la fermeture cellules : Intérieur

Fonctionnement cellules : Oui

Cote en C (en mm): 100 **Cote en D (en mm)**: 500

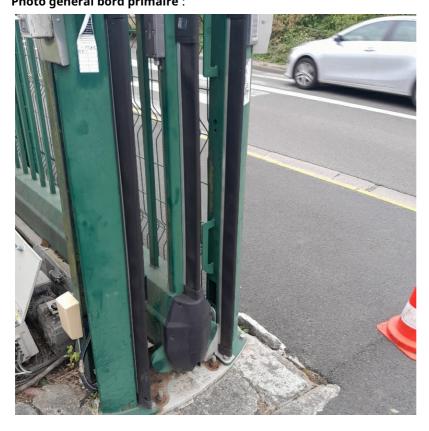
Protection bord primaire : Palpeur a la fermeture fonctionnel jusqu'à 2500 mm si nécessaire **Photo général bord primaire** :

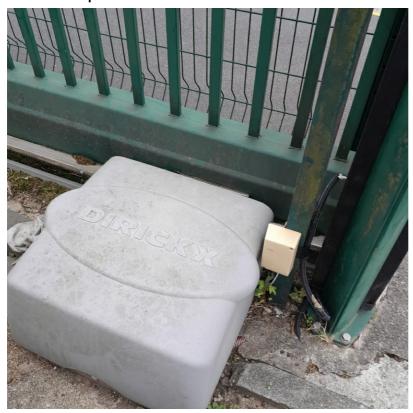
Photo moteur portail ouvert:

Protection des zones de cisaillement en M (moteur) : Non

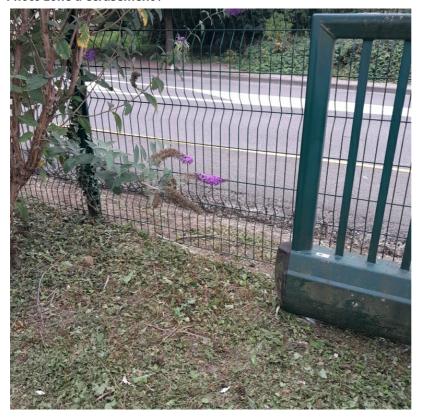
Photo zone d'écrasement :

Zone d'écrasement fin d'ouverture (distance inférieure à 500mm) : Non

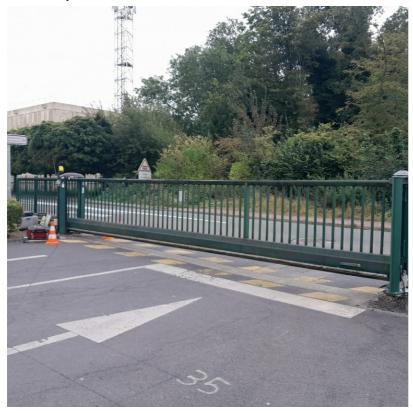
Photo complémentaire si nécessaire :

Commentaire supplémentaire si nécessaire : problème raquette
