Visite maintenance GRENOBLE

Date de réponse : 23/07/2024 17:43:56

Nom client : UMICORE

Ville : GRENOBLE

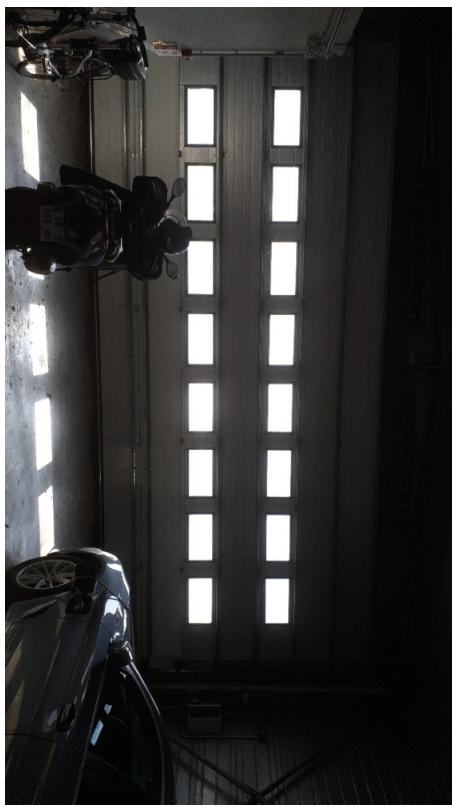
Equipement : SEC01

VERT - AUCUNE MODIFICATION OU SAISIE DE TEXTE AUTORISE : V

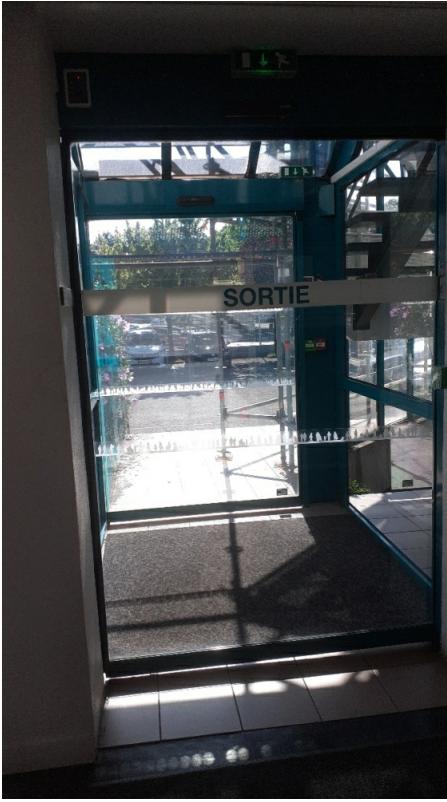
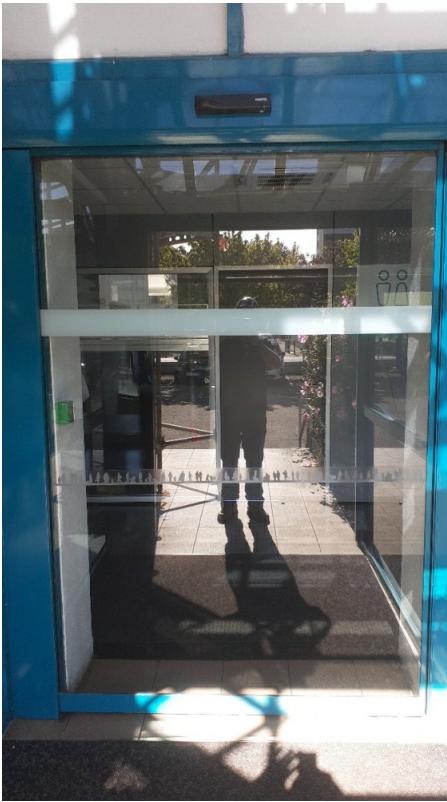
Equipement : PPV02

Anomalie PPV CFE : Sandow à remplacer

Modèle sandow : rouge softica

Etat : Travaux obligatoires

Temps de travail estimé pour la remise en état de l'équipement : 1h

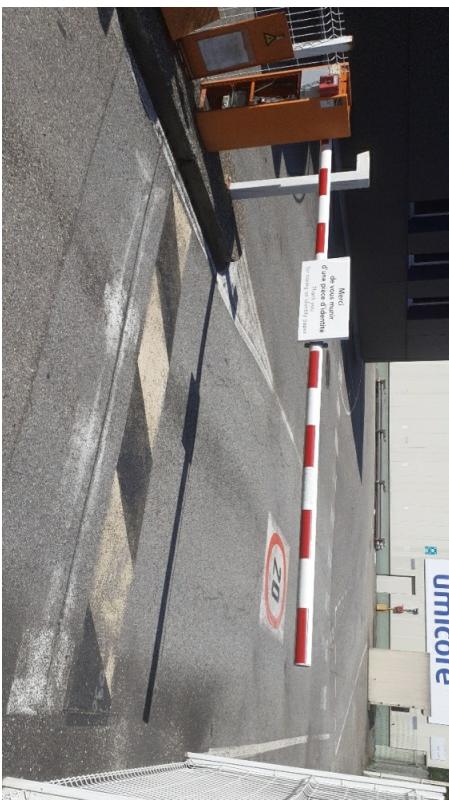
Equipement : BLE01

Etat : Rien à signaler le jour de la visite. Fonctionnement ok

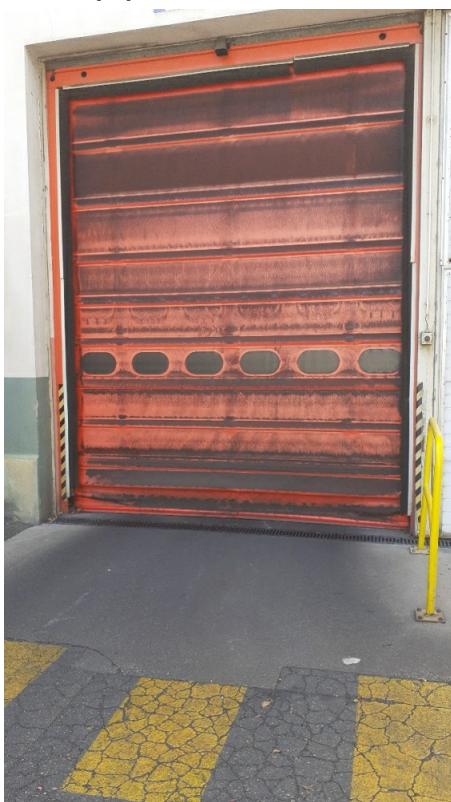
Equipement : RAP16

ANOMALIE SEC RID RAP VOR PAC COU COF PBA : Feu clignotant à remplacer

Modèle feu clignotant : cligno interieur multitention Led

Etat : Travaux à prévoir
