Visite maintenance MONTPELLIER

Date : 07/11/2024

Nom client : LEROY MERLIN ST AUNES

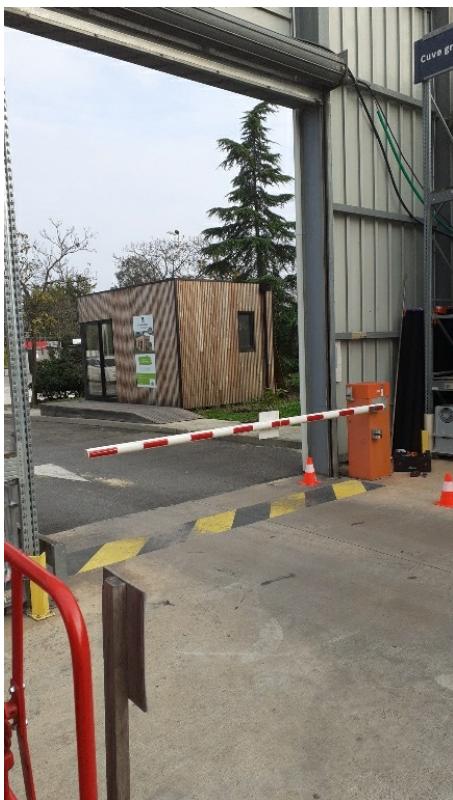
Equipement : BLE03

Anomalie BLE : Marquage au sol à réaliser

Longueur marquage au sol : 4000

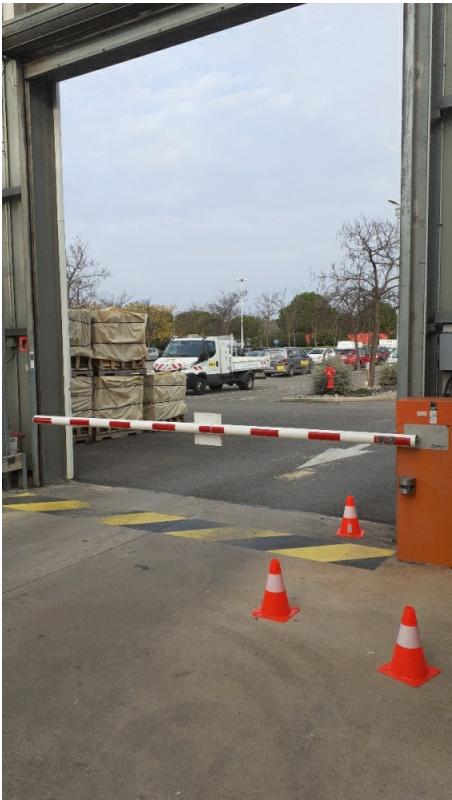
Photo équipement :

Anomalie / composant autres :

Etat : Travaux à prévoir

Temps de travail estimé pour la remise en état de l'équipement : 2h

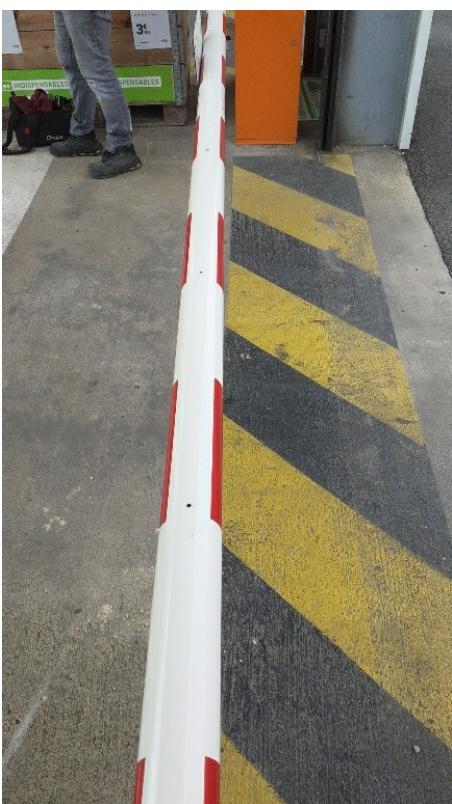
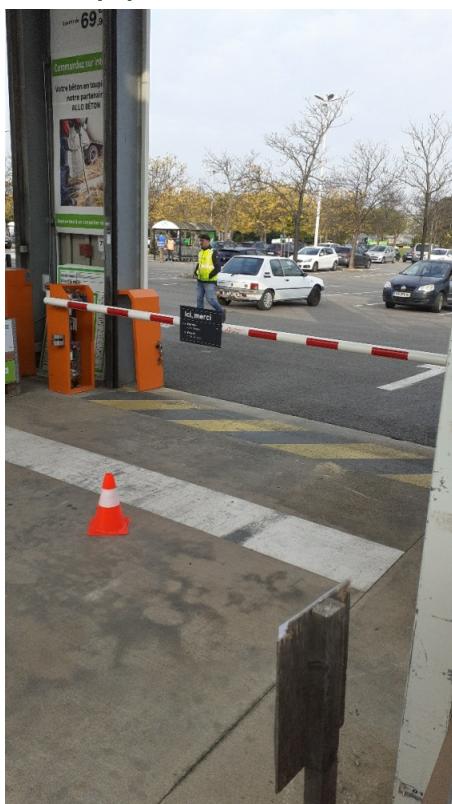
Equipement : BLE02

Anomalie BLE : Marquage au sol à réaliser

Longueur marquage au sol : 4000

Etat : Travaux à prévoir

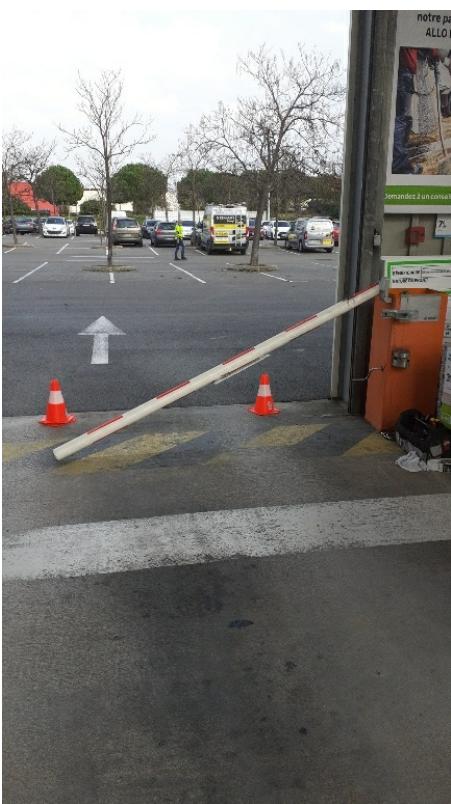
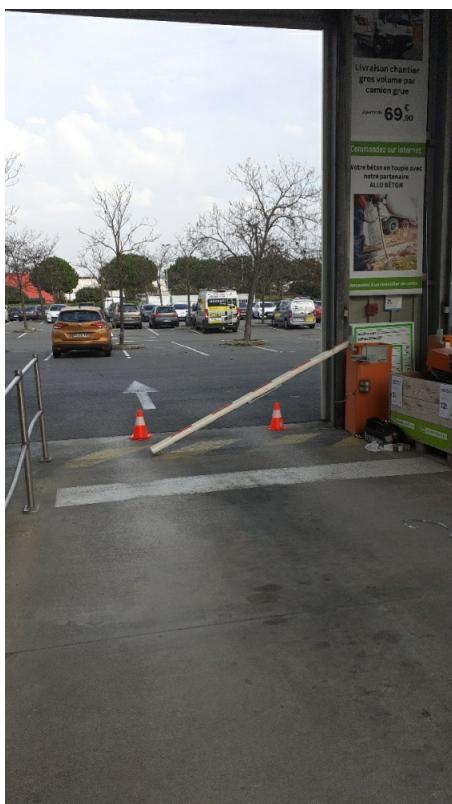
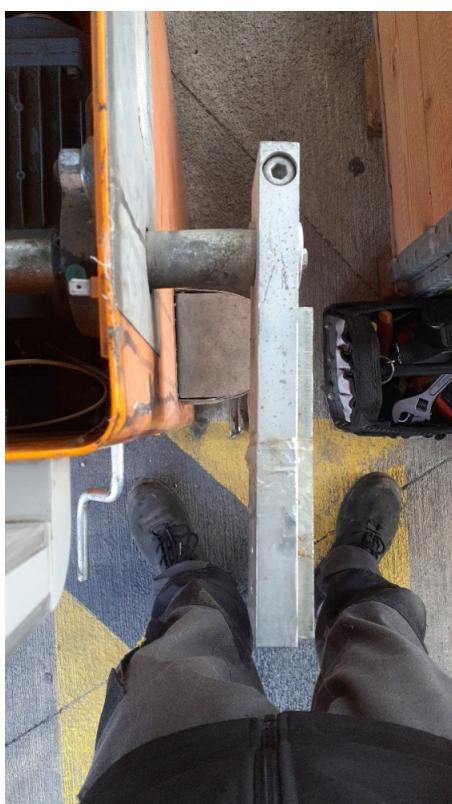
Equipement : BLE01

Anomalie BLE : Lisse à remplacer

Longueur lisse : 3500

Anomalie / composant autres : bras de lisse tordu

lissoir longueur 3500 diam 80

casquette cellule tordue

Etat : Travaux à prévoir

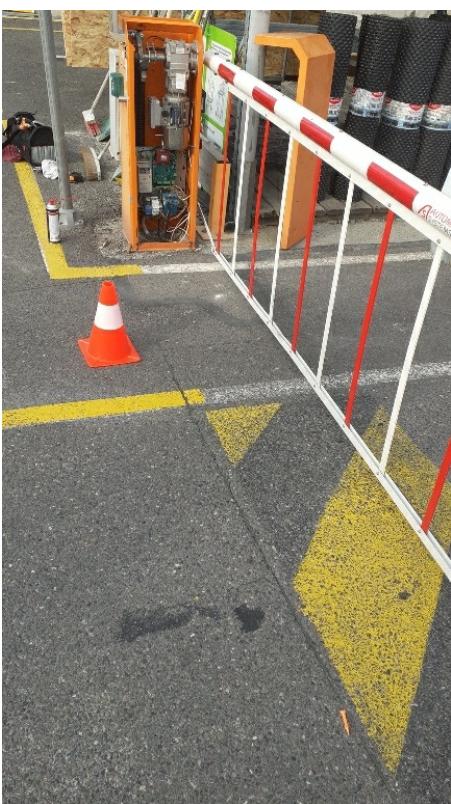
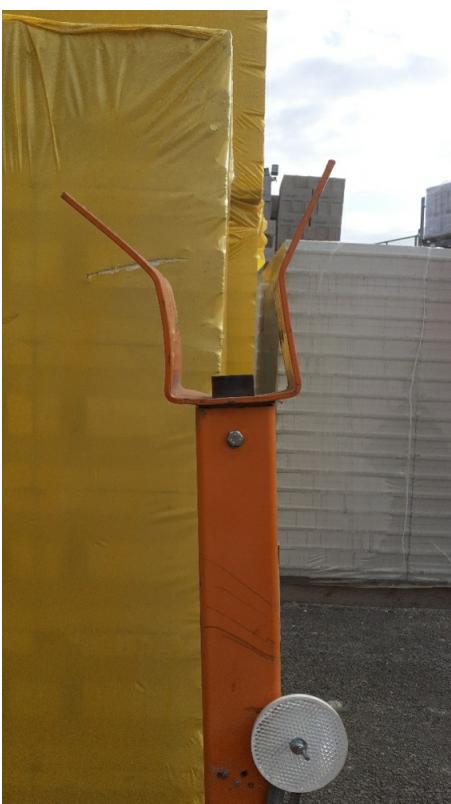
Equipement : BLE04

Anomalie BLE : Marquage au sol à réaliser

Anomalie / composant autres : redressement support bas filet
reprise serrage fut + poteau reception
fut + poteau reception "vrillé"
inter open scotché

Etat : Travaux à prévoir

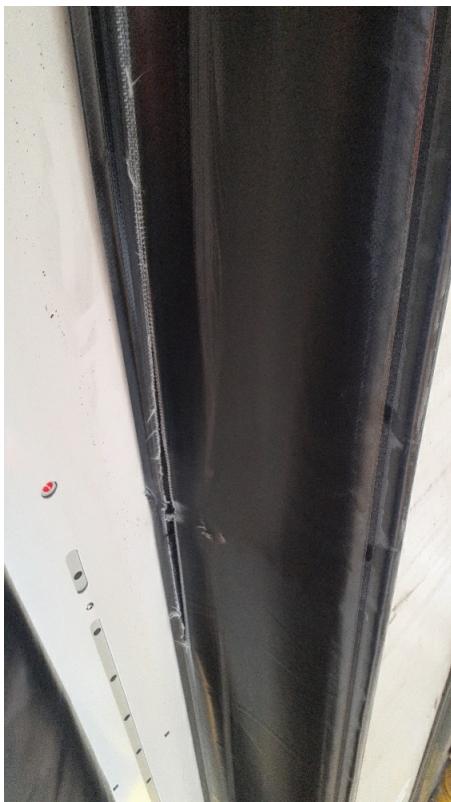
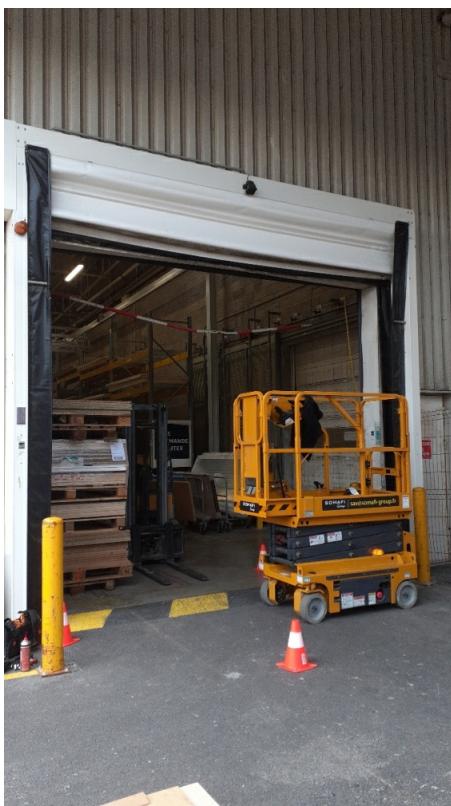
Equipement : RAP09

ANOMALIE SEC RID RAP VOR PAC COU COF PBA : Raidisseur à remplacer

Nombre de raidisseur : 3

Diamètre raidisseur : 40

Longueur raidisseur : 4350

Anomalie / composant autres : draft Killer déchiré largeur 200 L 3500

Etat : Travaux à prévoir

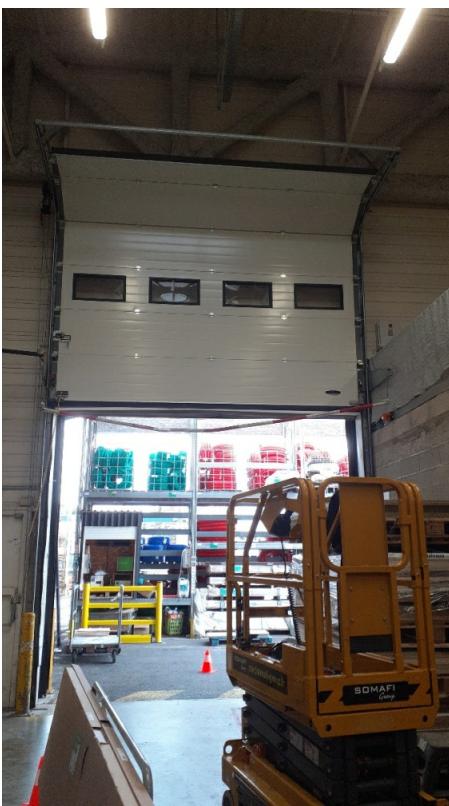
Equipement : SEC01

Anomalie / composant autres : manque ponpon sur corde de débrayages

Etat : Rien à signaler le jour de la visite. Fonctionnement ok

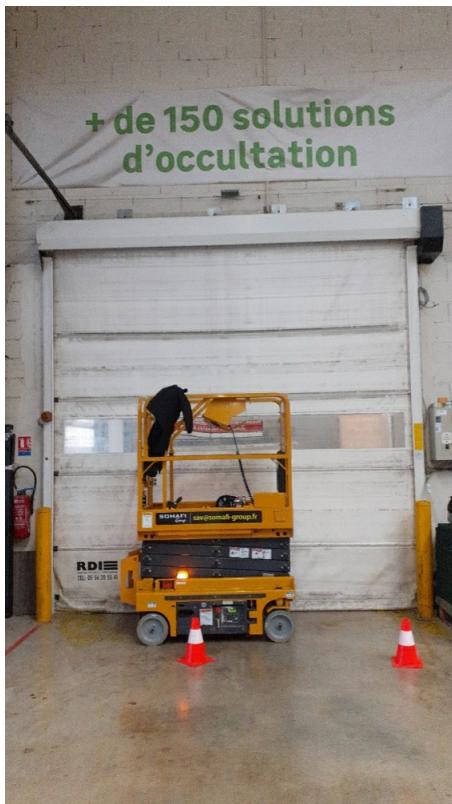
Equipement : RAP01

ANOMALIE SEC RID RAP VOR PAC COU COF PBA : Feu clignotant à remplacer

Anomalie / composant autres : reprise fixation feu cligno inter effectuée, reprise reglage fdc, passage occasionnelle devant la cellule créant une inversion à surveiller et prévoir le décalage des cellules

Etat : Travaux à prévoir

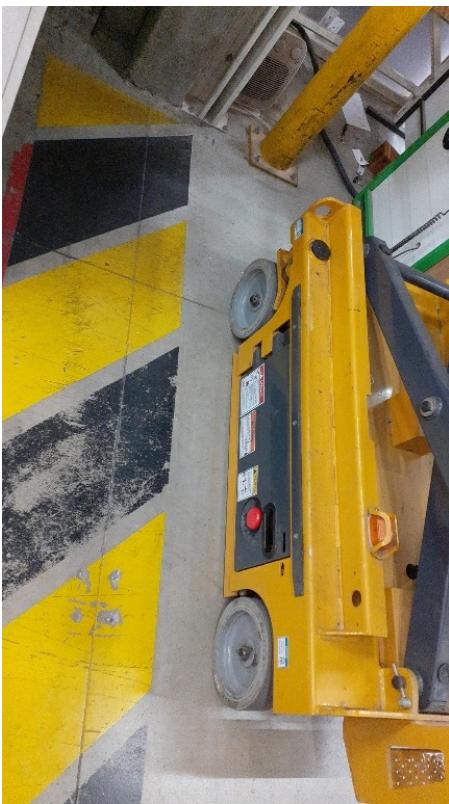
Photo marquage au sol :

ANOMALIE SEC RID RAP VOR PAC COU COF PBA : Marquage au sol à effectuer, Feu clignotant à remplacer

Longueur marquage au sol : 3500

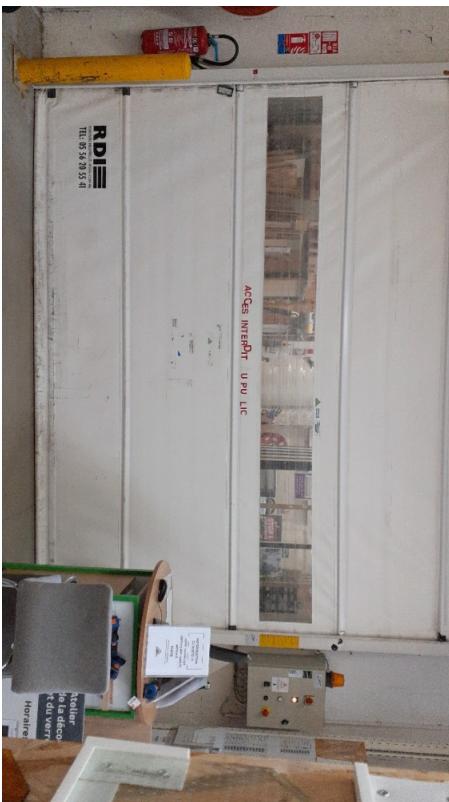
Photo équipement :

Etat : Travaux à prévoir

Temps de travail estimé pour la remise en état de l'équipement : 2h

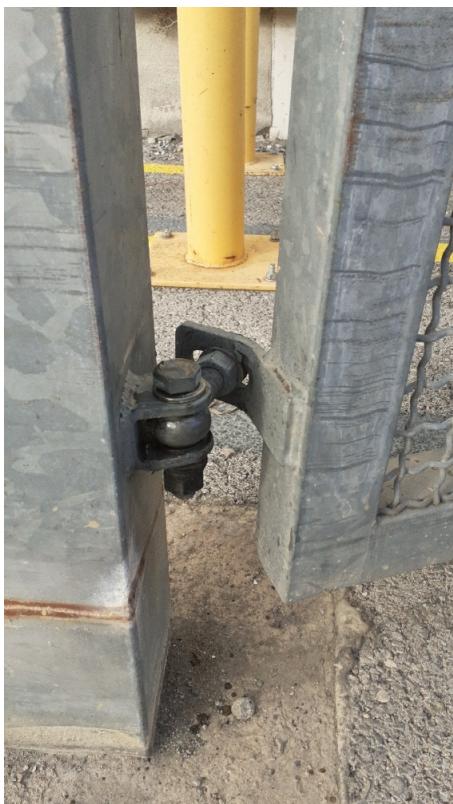
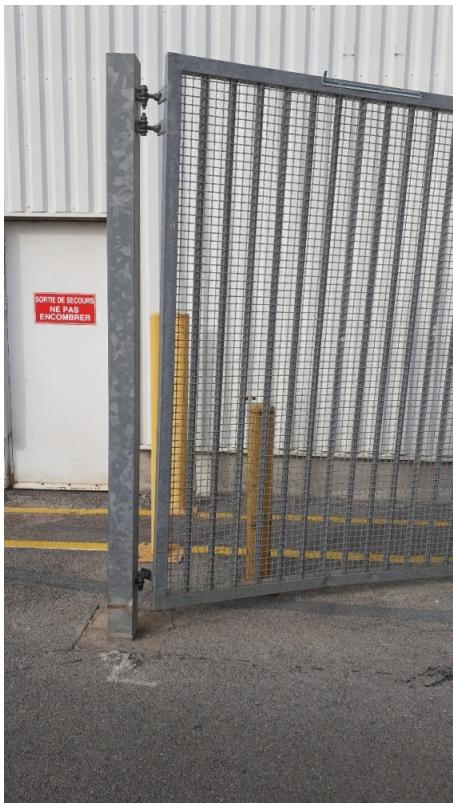
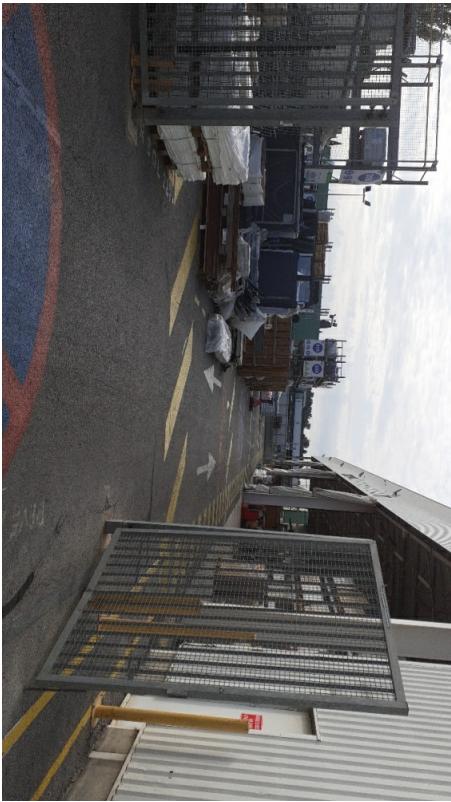
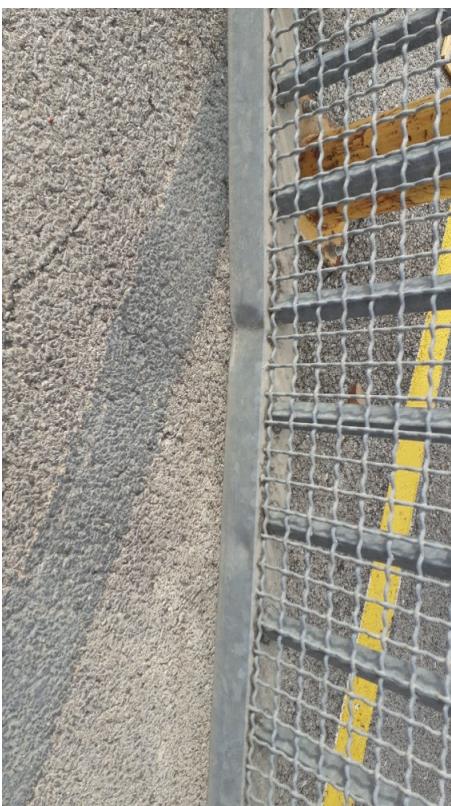
Equipement : PMA01

Anomalie portails : Pivot à remplacer, Vantaux à remplacer

Anomalie / composant autres : fer plat sur vantail gauche de fixation du gond bas tordu
vantail tordu

Etat : Travaux à prévoir

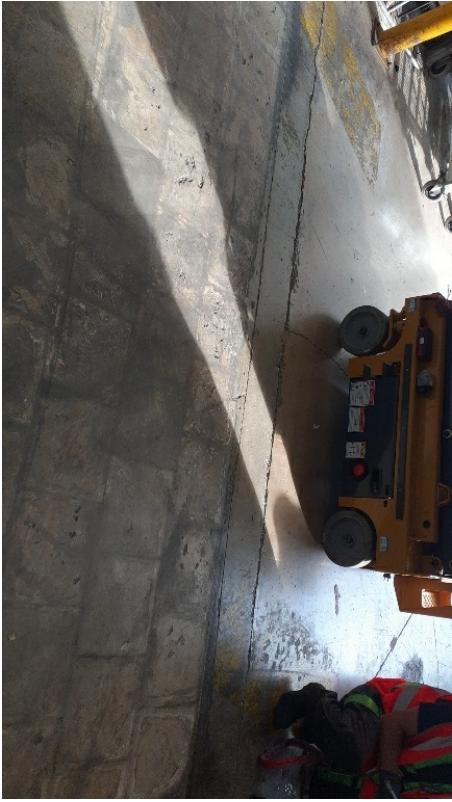
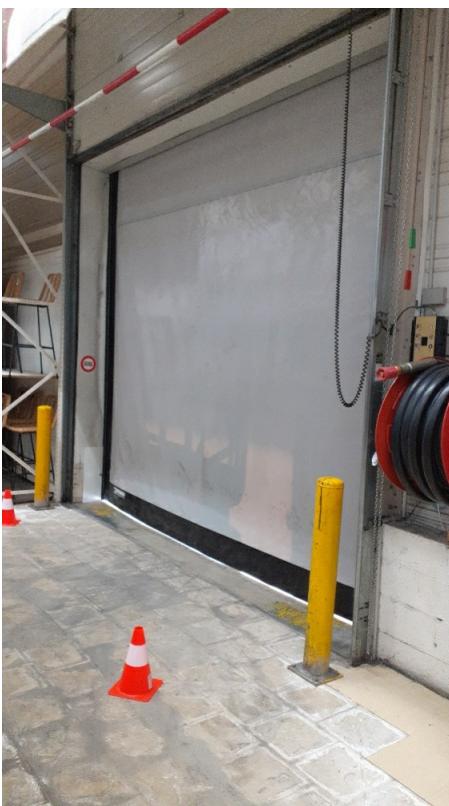
Equipement : RAP02

ANOMALIE SEC RID RAP VOR PAC COU COF PBA : Marquage au sol à effectuer, Feu clignotant à remplacer

Modèle feu clignotant : inexistant a créer

Etat : Travaux obligatoires

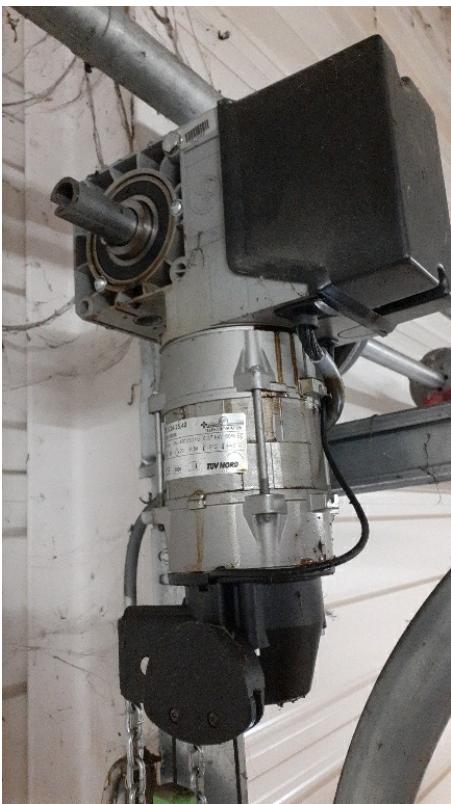
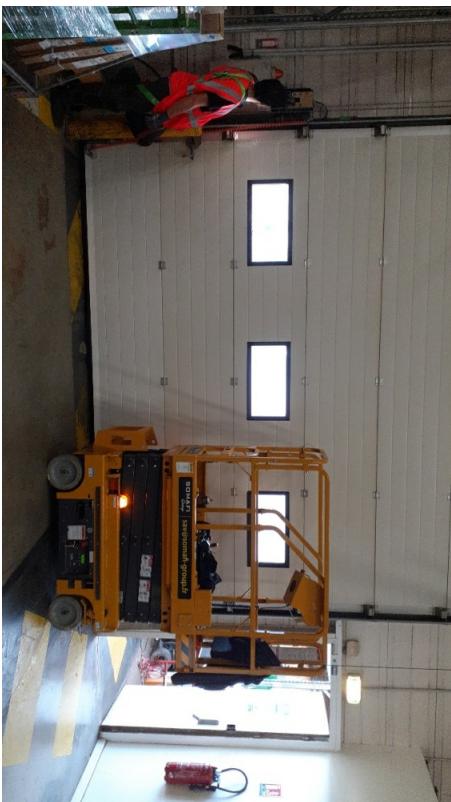
Equipement : SEC03

ANOMALIE SEC RID RAP VOR PAC COU COF PBA : Hublots à remplacer, Moteur à remplacer

Nombre de hublot à remplacer : 1

Marque moteur : GFA

Référence moteur : SE5.24-25.40

Etat : Travaux à prévoir

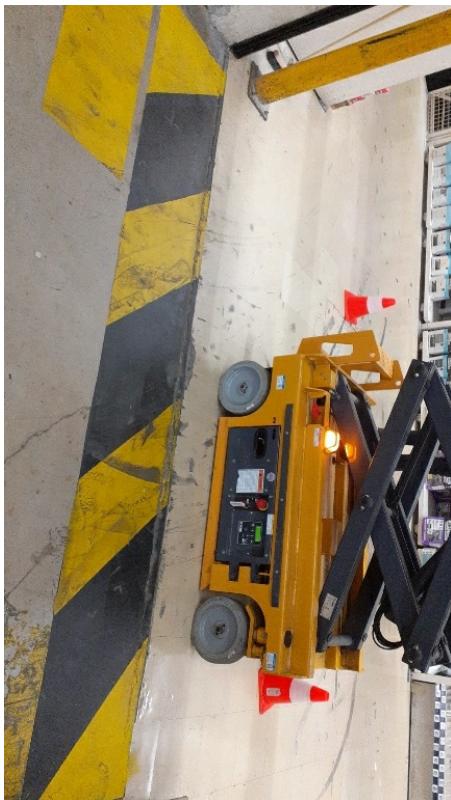
Photo marquage au sol :

Longueur marquage au sol : 3500

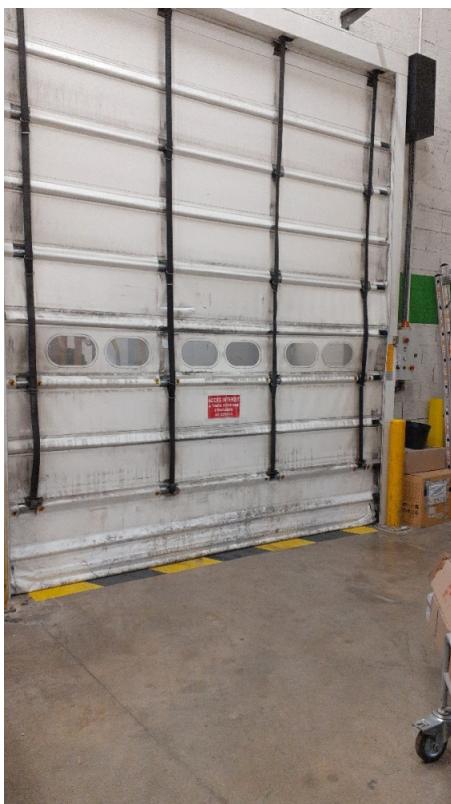
Equipement : RAP06

ANOMALIE SEC RID RAP VOR PAC COU COF PBA : Raidisseur à remplacer

Nombre de raidisseur : 1

Anomalie / composant autres : trace d'usure au niveau des passes sangles et des bouts de tablier
beaucoup de bruit au niveau du frein

Etat : Travaux à prévoir

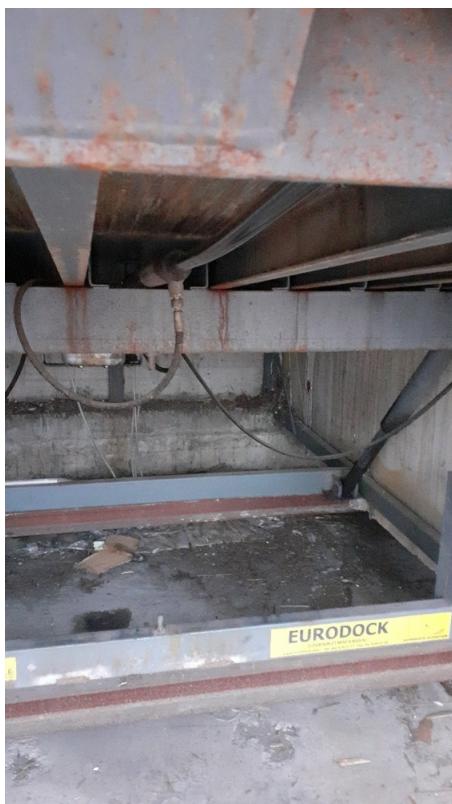
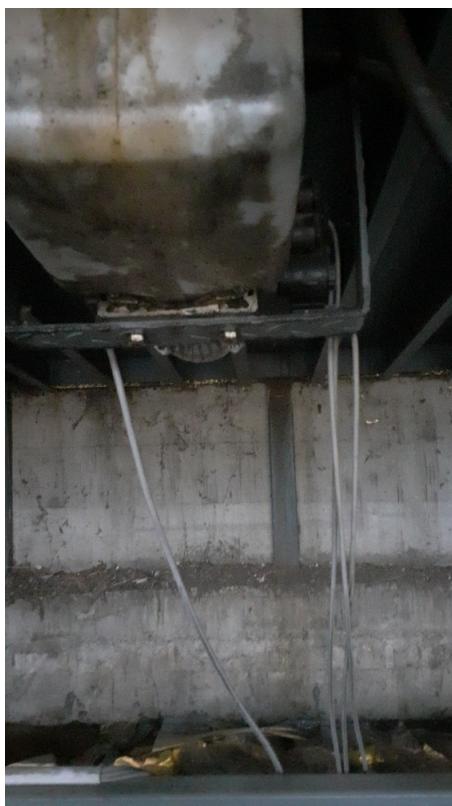
Equipement : NIV01

Liste anomalie NIV MIP PLQ : Présence d'une fuite d'huile sur flexible, Vérin de lèvre à remplacer

Anomalie / composant autres : verin lèvre tige flambé diam tige 30 diam Corp 50 LG tige 900

Etat : Travaux obligatoires

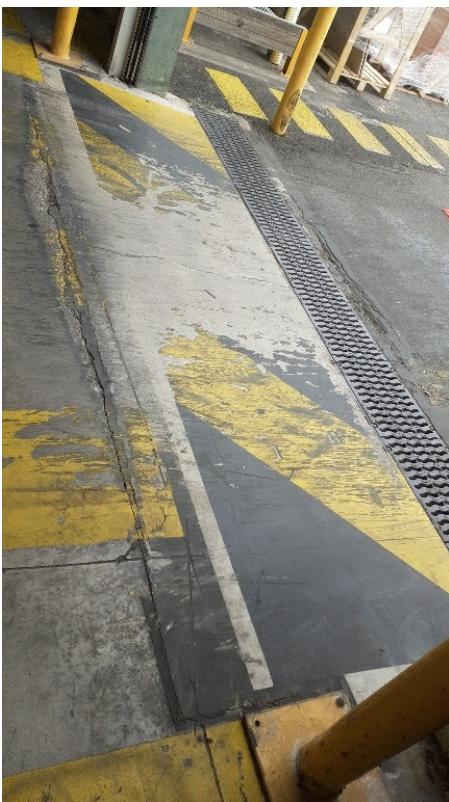
Présence faux plafond : non**ANOMALIE SEC RID RAP VOR PAC COU COF PBA :** Marquage au sol à effectuer**Longueur marquage au sol :** 4150**Photo marquage au sol :**

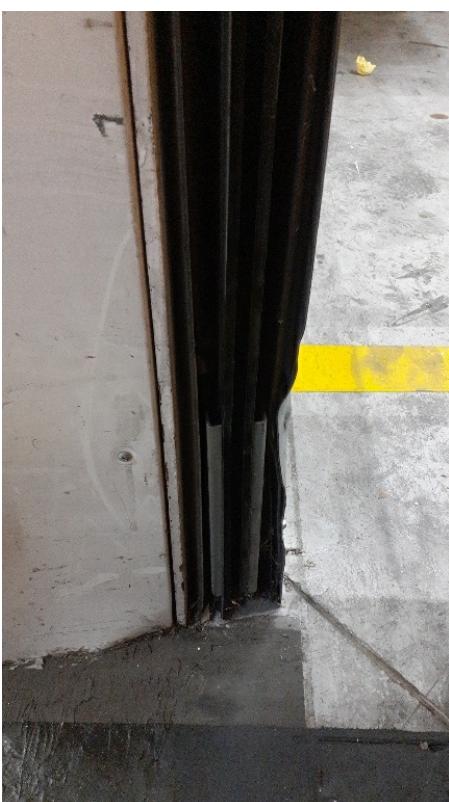
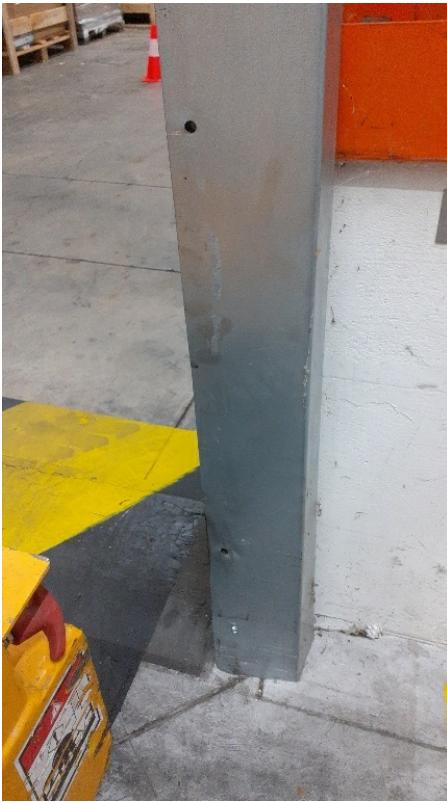
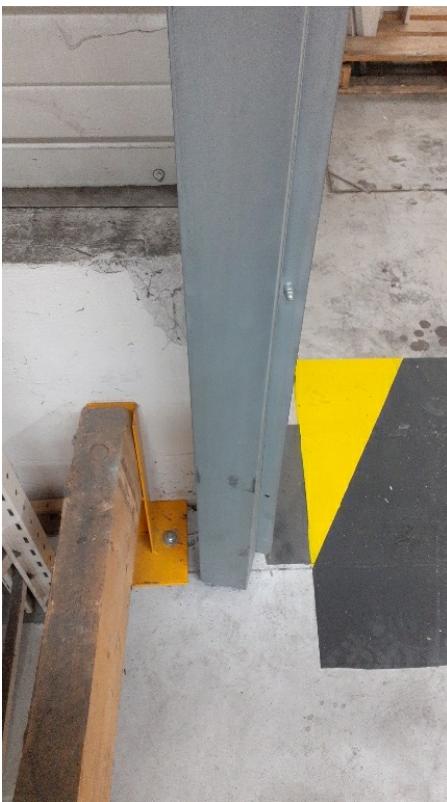
Photo choc montant:

ANOMALIE SEC RID RAP VOR PAC COU COF PBA : Traces de choc sur les montants ne gênant pas le bon fonctionnement

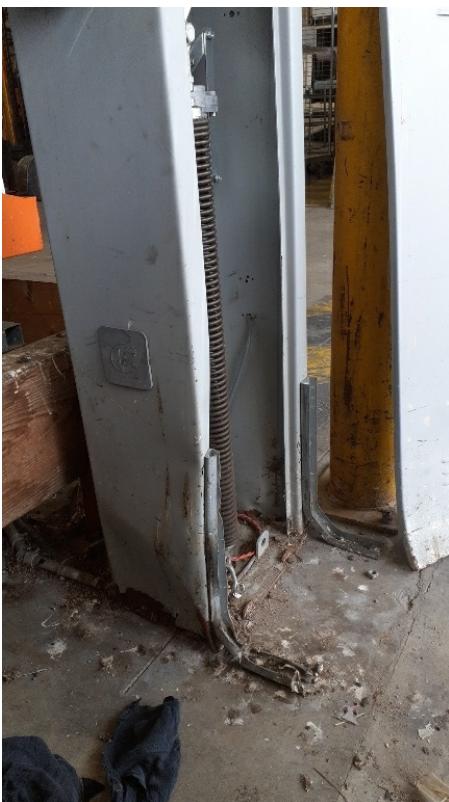
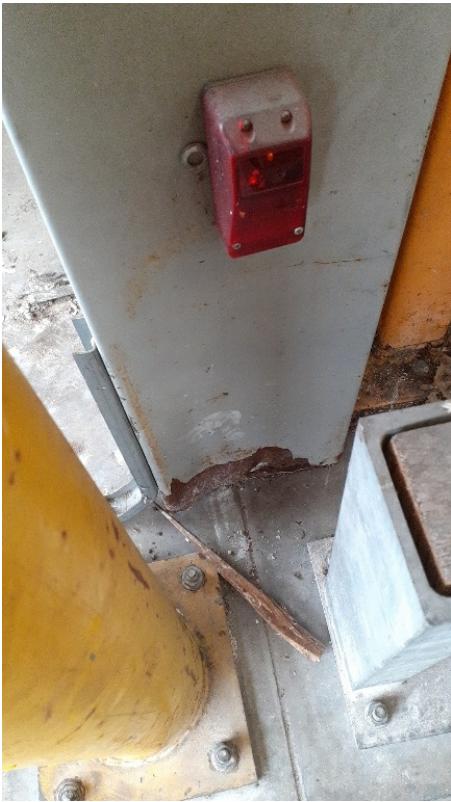
Etat : Travaux à prévoir

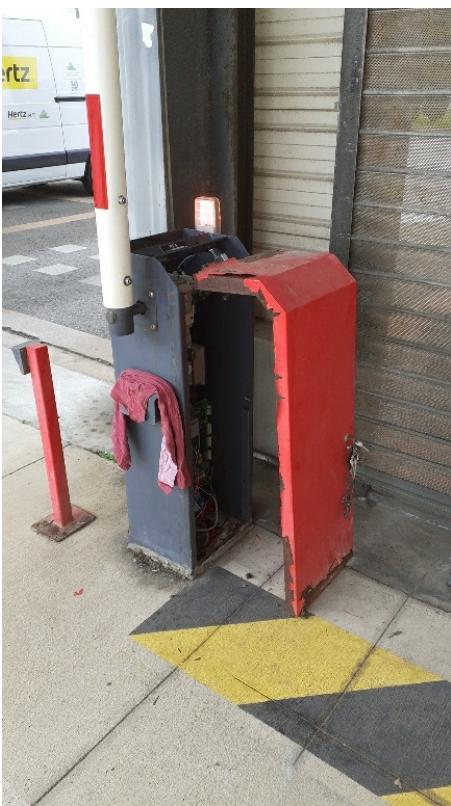
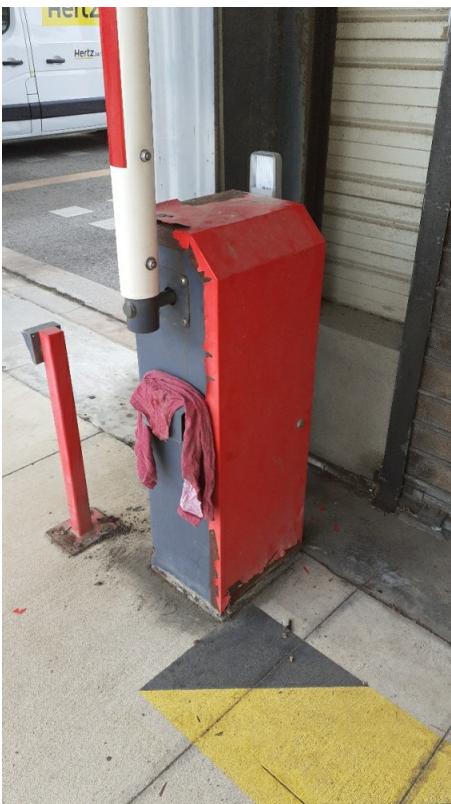
Anomalie BLE : Signalétique piéton absente

Anomalie / composant autres : présence importante d'oxydation sur le fut et capot moteur.

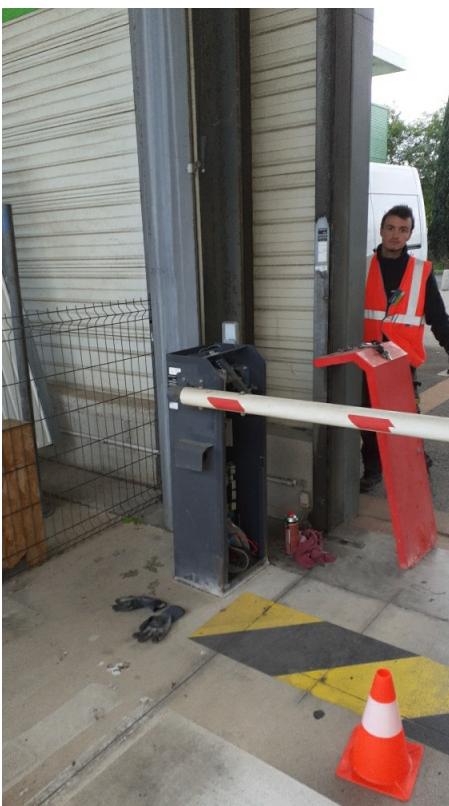
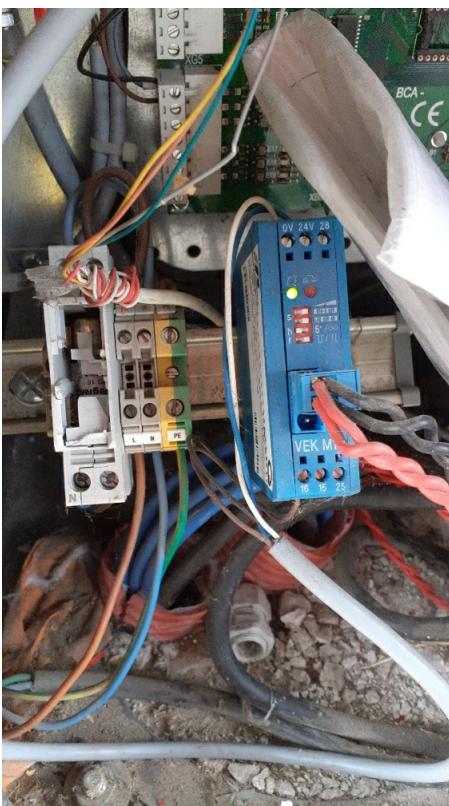
Equipement : BLE08

Anomalie / composant autres : porte fusible 16A casé, non fonctionnel.
manque ampli boucle sécurité, boucle sous lisse cable en ouverture

Etat : Travaux à prévoir

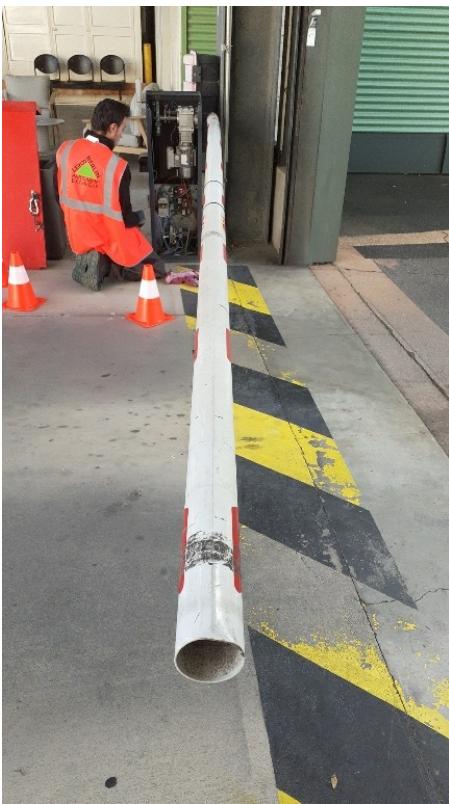
Anomalie BLE : Lisse à remplacer

Longueur lisse : 4120

Anomalie / composant autres : bras support de lisse tordu et lisso LG 4120x75mm
pas de boucle de sécurité sous lisso
cellules du mauvais cite du fut

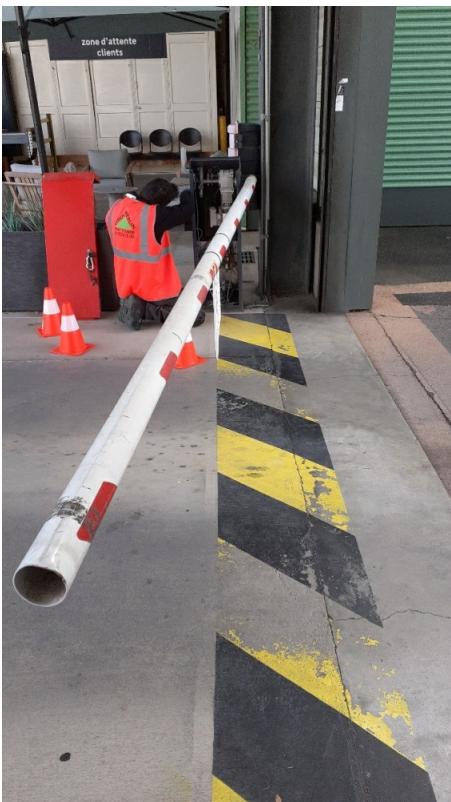
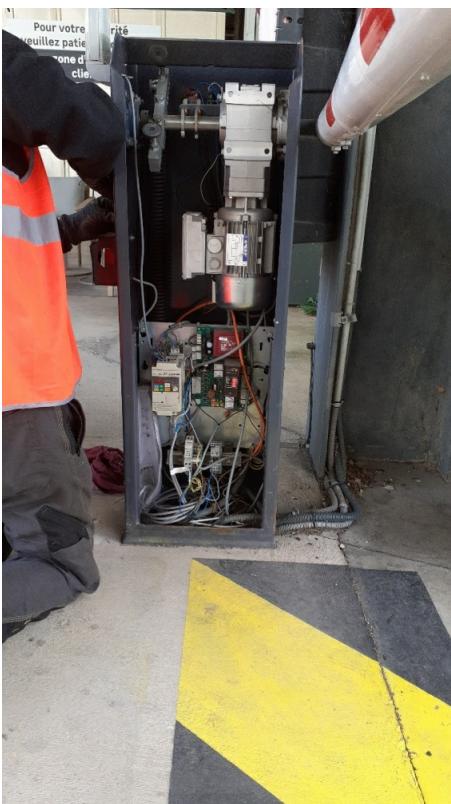
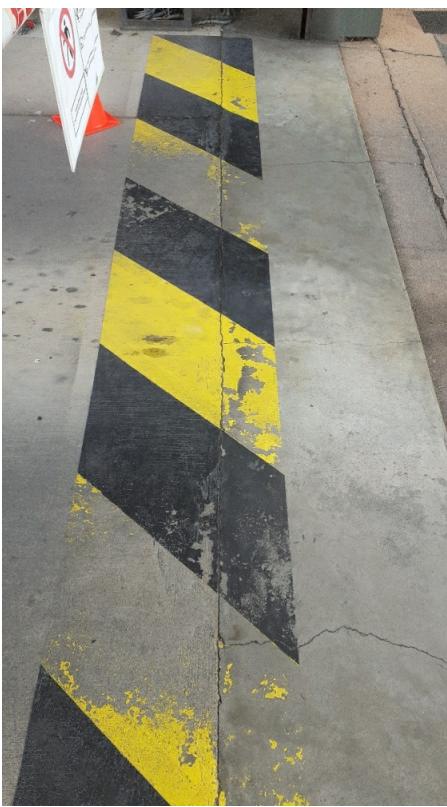
Equipement : BLE07

Etat : Travaux à prévoir

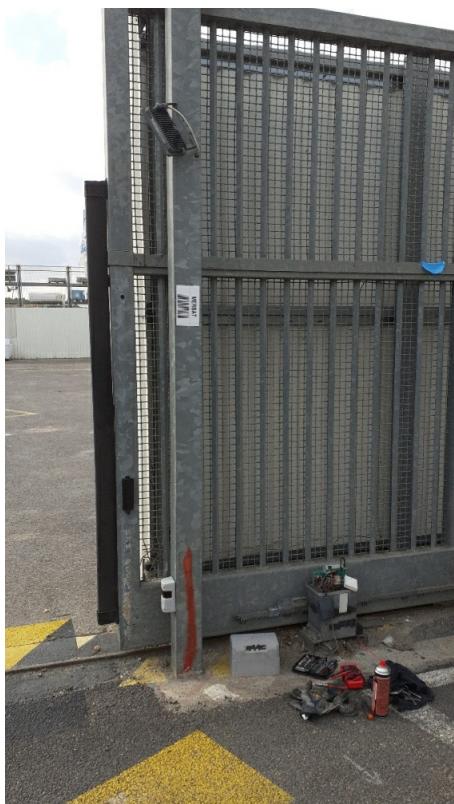
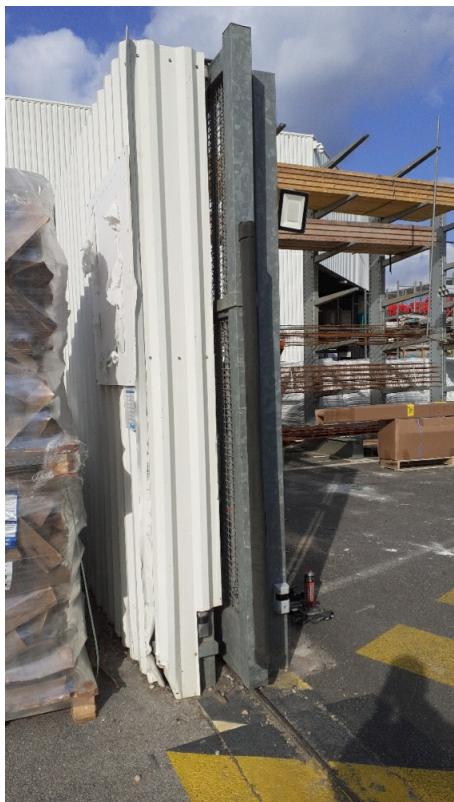
Equipement : PAU01

Anomalie portails : Barre palpeuse à remplacer, Palpeur fixe à l'ouverture à remplacer, Palpeur bord secondaire à remplacer, Palpeur bord primaire à remplacer, Feu clignotant à remplacer

Etat : Travaux à prévoir

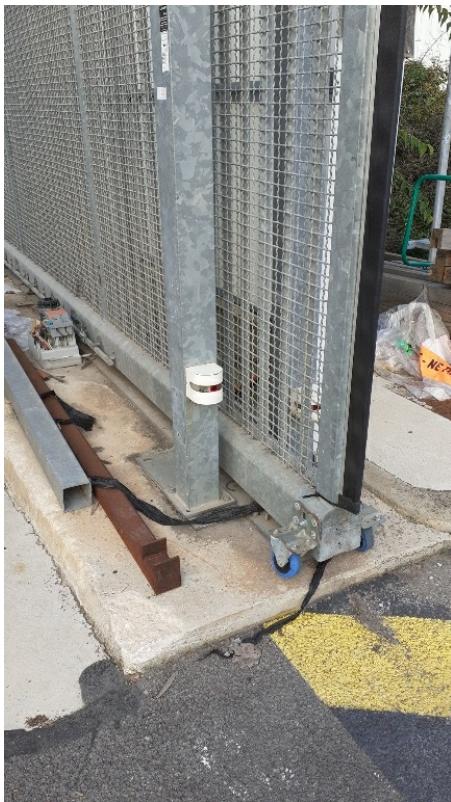
Anomalie portails : Palpeur bord primaire à remplacer, Palpeur bord secondaire à remplacer, Palpeur fixe à l'ouverture à remplacer, Feu clignotant à remplacer, Eclairage de zone à remplacer, Marquage au sol à réaliser

Longueur marquage au sol : 5300

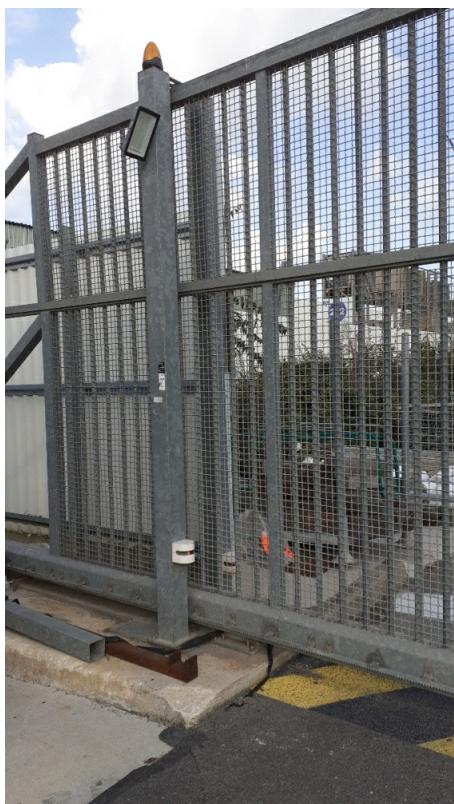
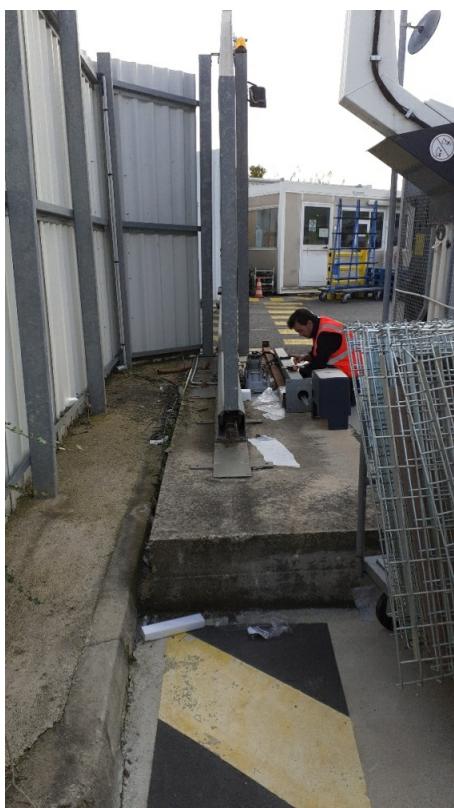
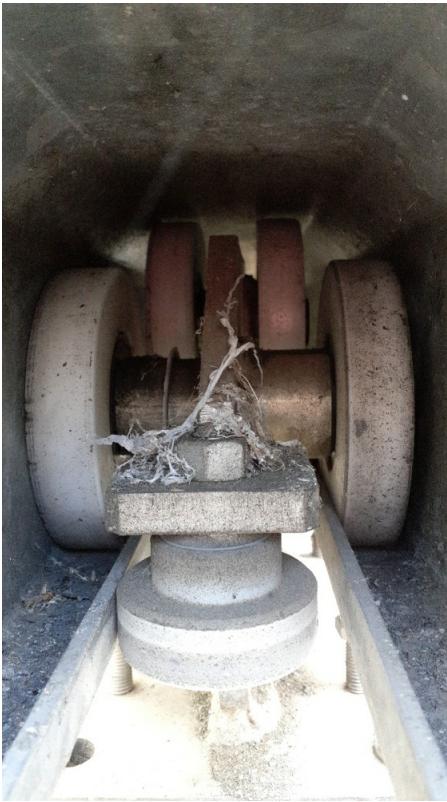
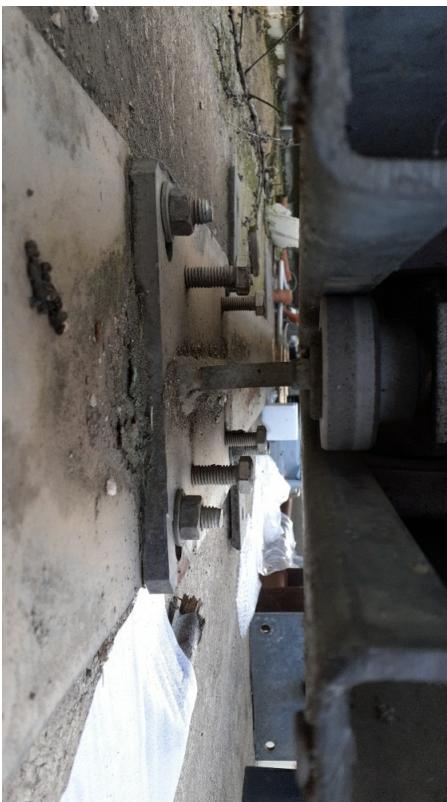
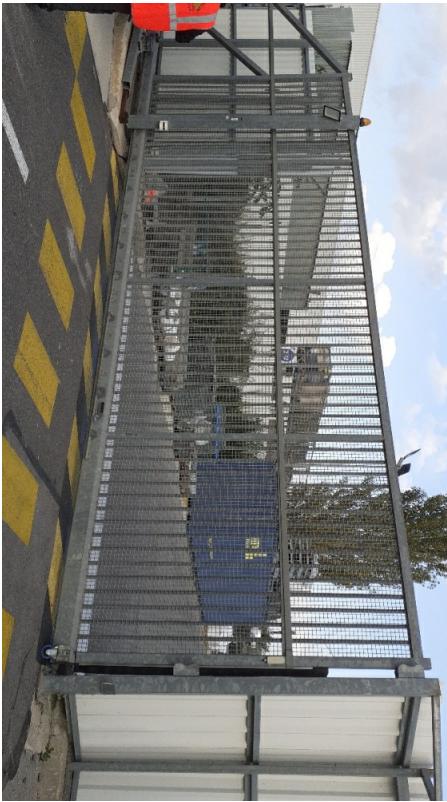
Equipement : PAU02

Anomalie / composant autres : niveau du vantail à reprendre avec les vis des galets

Etat : Travaux obligatoires

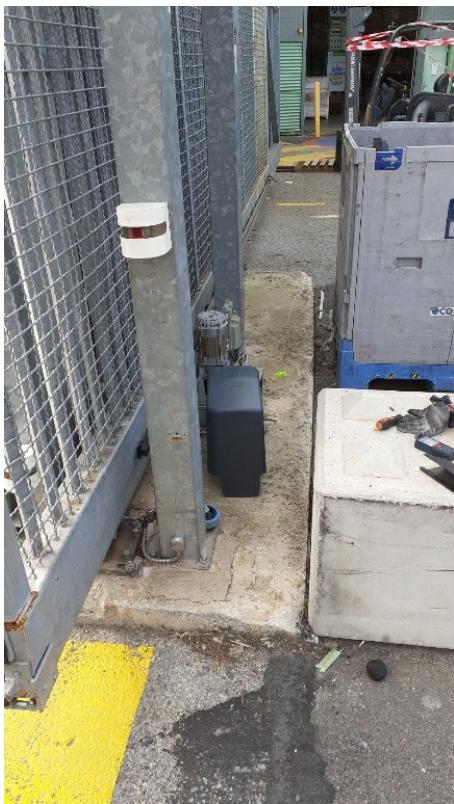
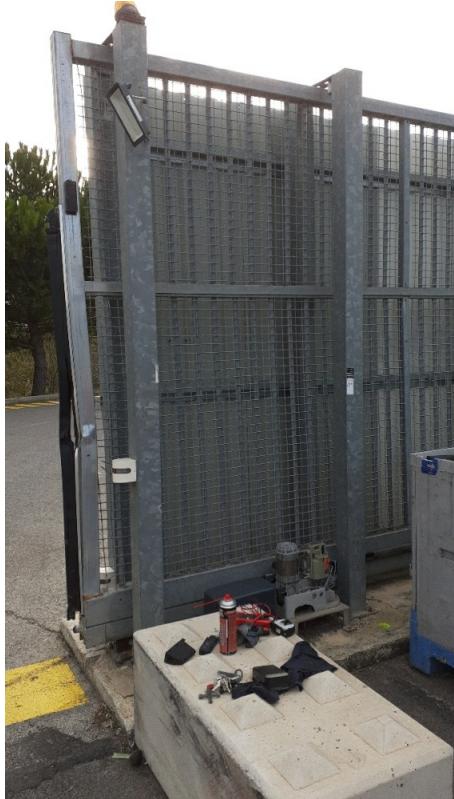
Anomalie / composant autres : 8 palpeurs fixe à mettre en place

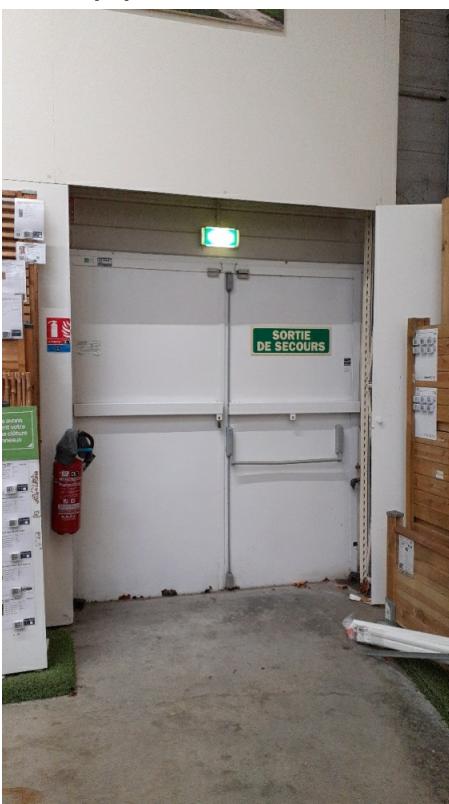
Equipement : BPO03

Anomalie / composant autres : seuil de porte à refixer pour éviter frottement vantail

Etat : Travaux à prévoir

Temps de travail estimé pour la remise en état de l'équipement : 1h

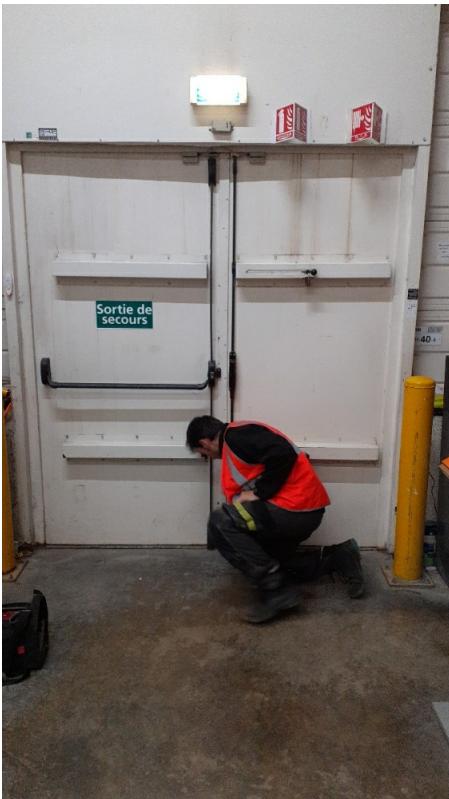
Equipement : BPO04

Anomalie / composant autres : pas de fixation au sol

Etat : Travaux à prévoir

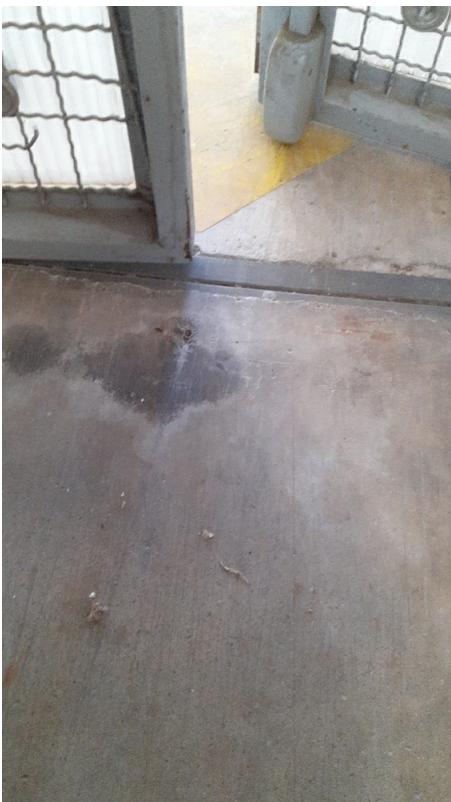
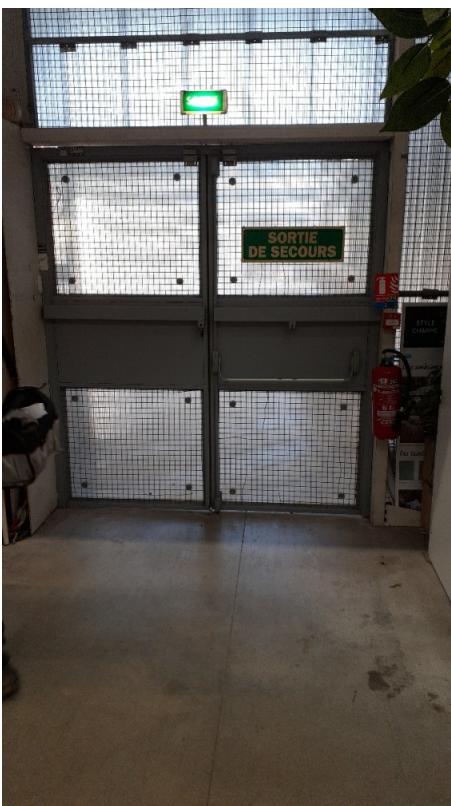
Equipement : BPO05

Anomalie / composant autres : pas de fixation au sol

Etat : Travaux à prévoir

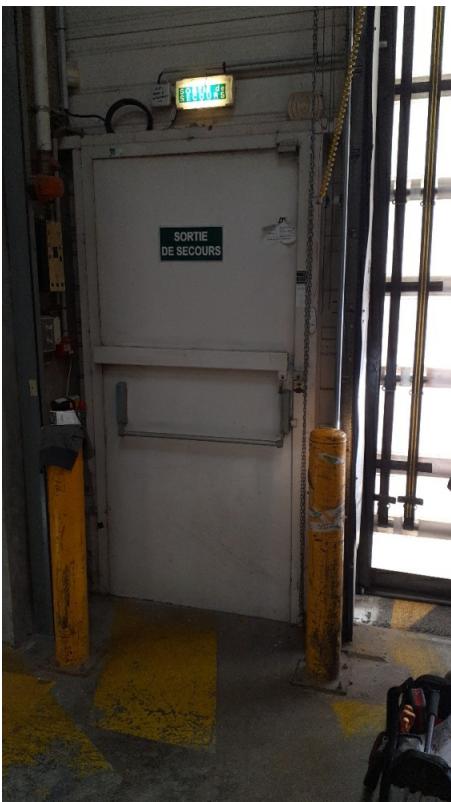
Equipement : BPO07

Anomalie / composant autres : léger frottement au sol en fin d'ouverture avec le rejet de pluie

Etat : Travaux à prévoir

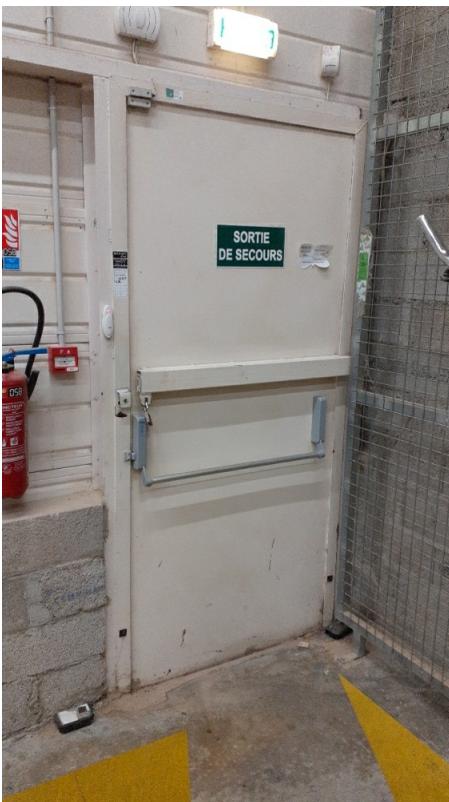
Equipement : BPO25

Anomalie / composant autres : un peu de jeu au niveau des points de fixation haut et bas

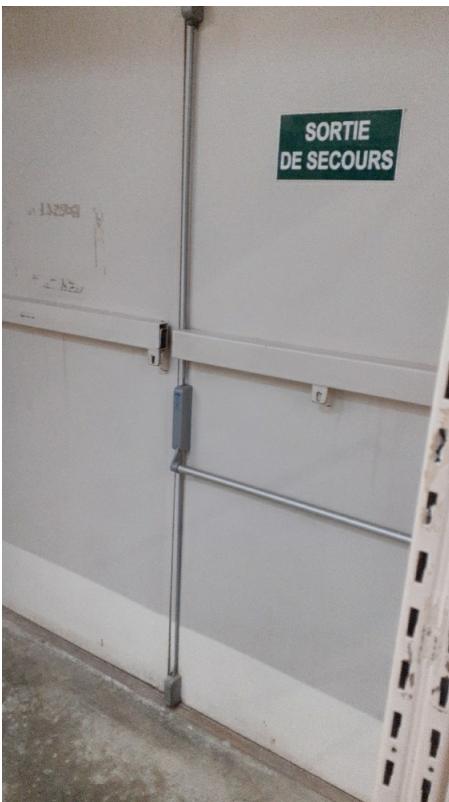
Equipement : BPO24

Anomalie / composant autres : un peu de jeu au niveau des points de fixation haut et bas

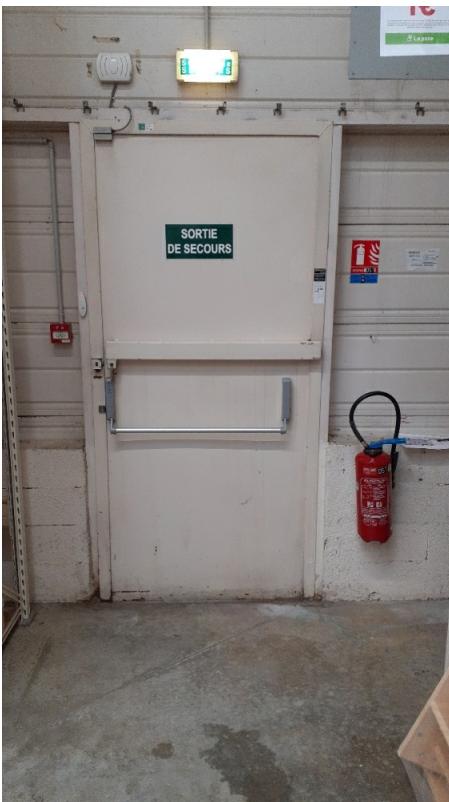
Equipement : BPO27

Anomalie / composant autres : porte frotte au sol

Etat : Travaux à prévoir

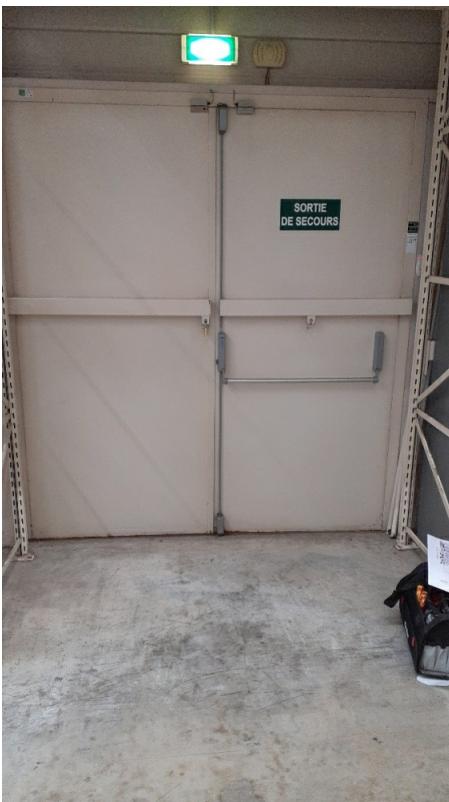
Equipement : BPO28

Anomalie / composant autres : porte frotte au sol

Etat : Travaux à prévoir
