Visite maintenance MONTPELLIER

Date : 07/11/2024

Nom client : LEROY MERLIN ST AUNES

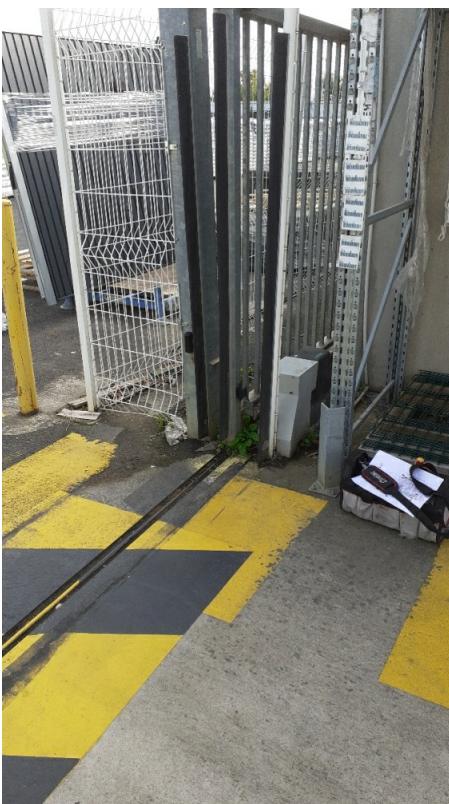
Equipement : PAU04

Anomalie / composant autres : portail condamné

Etat : Equipement à l'arrêt le jour de la visite

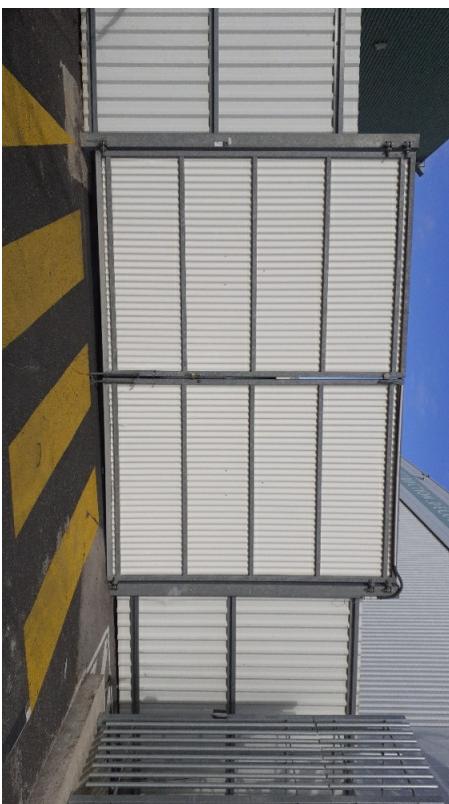
Equipement : PMA03

Anomalie / composant autres : pas de butee en fermeture ni en ouverture sur vantail droit
butee gauche bouge
plot béton à faire

Etat : Travaux à prévoir

Temps de travail estimé pour la remise en état de l'équipement : 4h

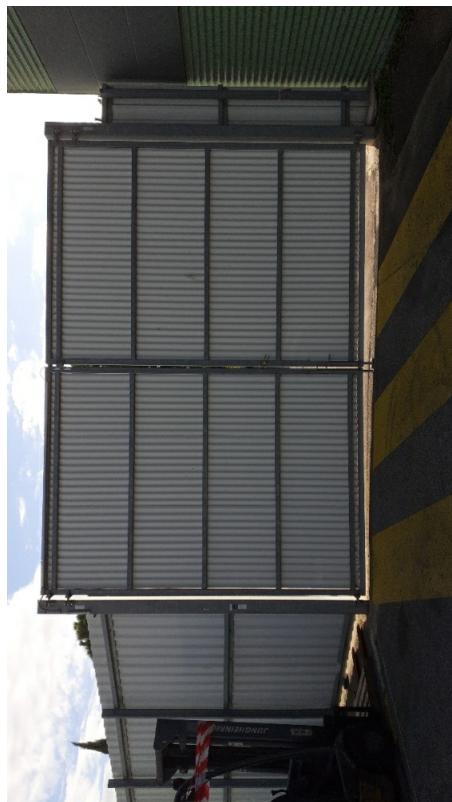
Equipement : PMA02

Anomalie / composant autres : pas de butées ouverture ni fermeture plot béton à faire

Etat : Travaux à prévoir

Temps de travail estimé pour la remise en état de l'équipement : 4h
