# Visite maintenance GRENOBLE

**Nom client :** JEAN LAIN AUDI ECHIROLLES

**Ville :** ECHIROLLES

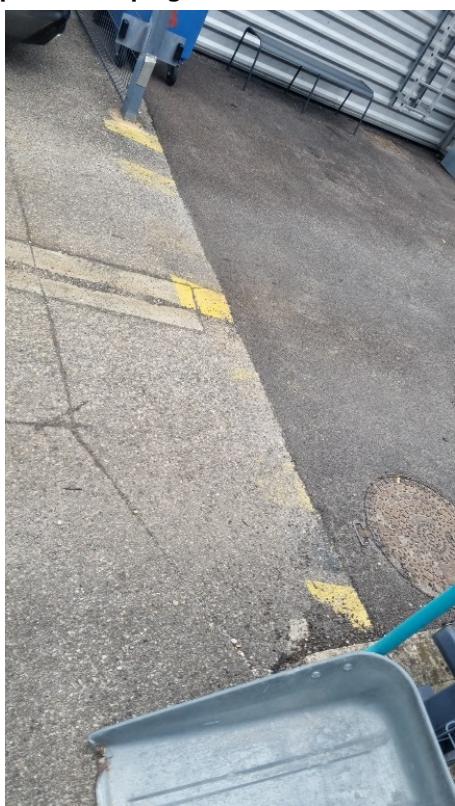
**photo marquage au sol :**

**Anomalie portails : Marquage au sol à réaliser**

**Longueur marquage au sol : 4**

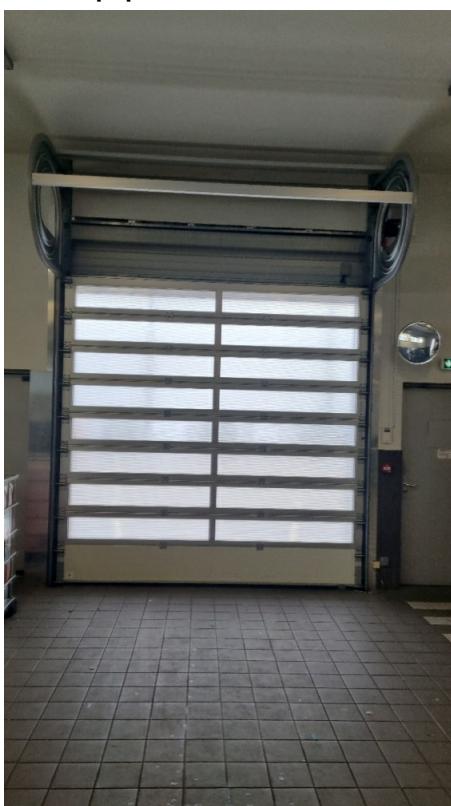
**Photo équipement :**

**Etat :** Travaux à prévoir

**Temps de travail estimé pour la remise en état de l'équipement :** 2h
