## V4- St Etienne / Visite maintenance

**Date :** 18/02/2025

**Nom client :** KUEHNE ANDREZIEUX

**ville :** ANDREZIEUX BOUTHEON

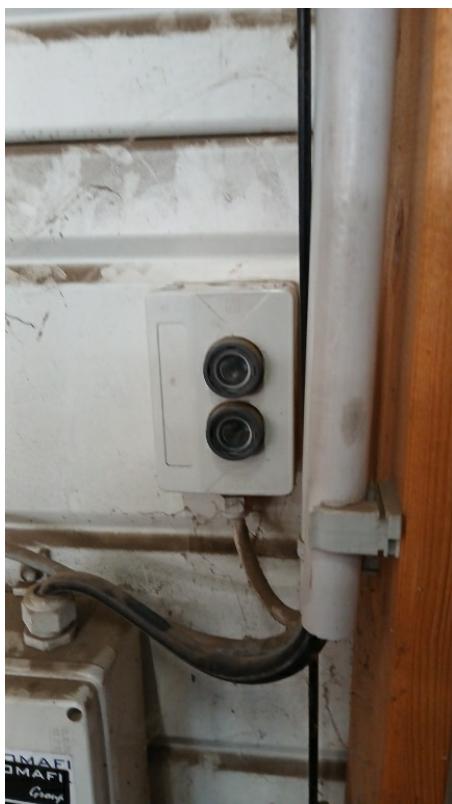
**Photo sectionneur :**

**Anomalie porte automatique / semi - automatique / motorisé** : Sectionneur rotatif absent

**Etat :** Bon état de fonctionnement le jour de la visite

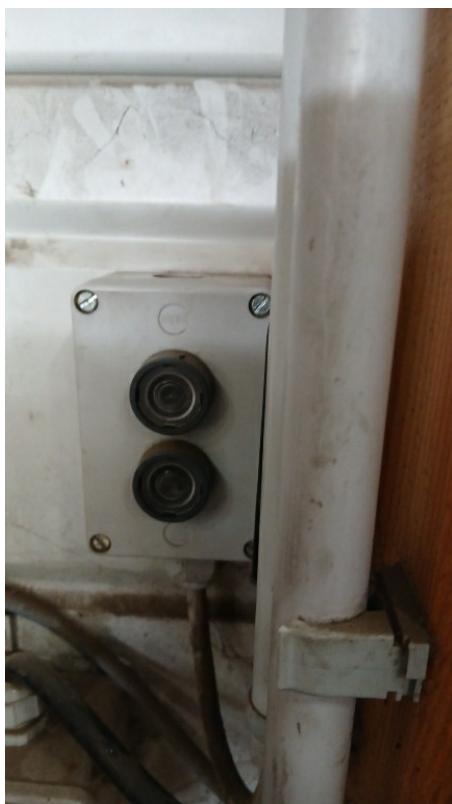
**Photo sectionneur :**

**Anomalie porte automatique / semi - automatique / motorisé** : Sectionneur rotatif absent

**Etat :** Bon état de fonctionnement le jour de la visite

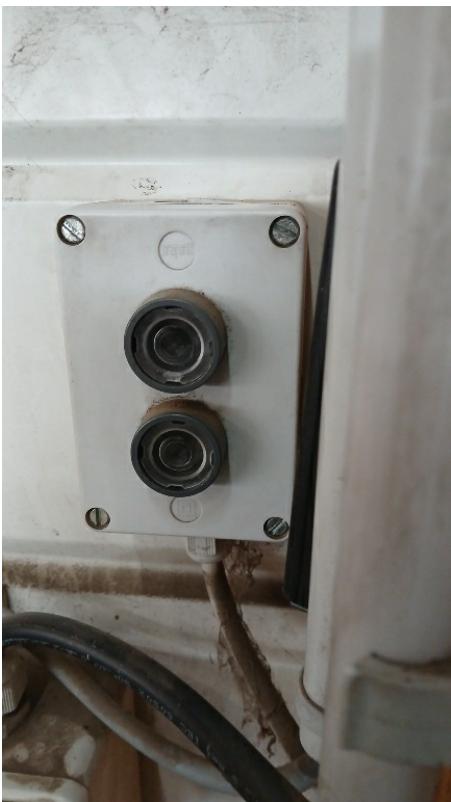
**Photo sectionneur :**

**Anomalie porte automatique / semi - automatique / motorisé** : Sectionneur rotatif absent

**Etat :** Bon état de fonctionnement le jour de la visite

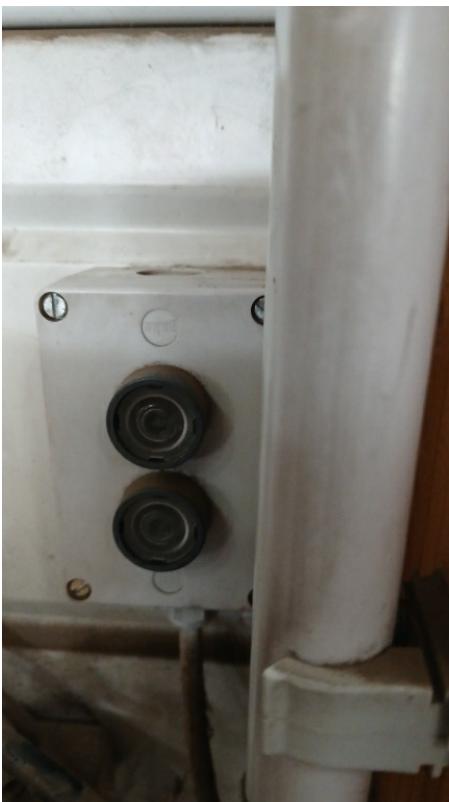
**Photo sectionneur :**

**Anomalie porte automatique / semi - automatique / motorisé** : Sectionneur rotatif absent

**Etat :** Bon état de fonctionnement le jour de la visite

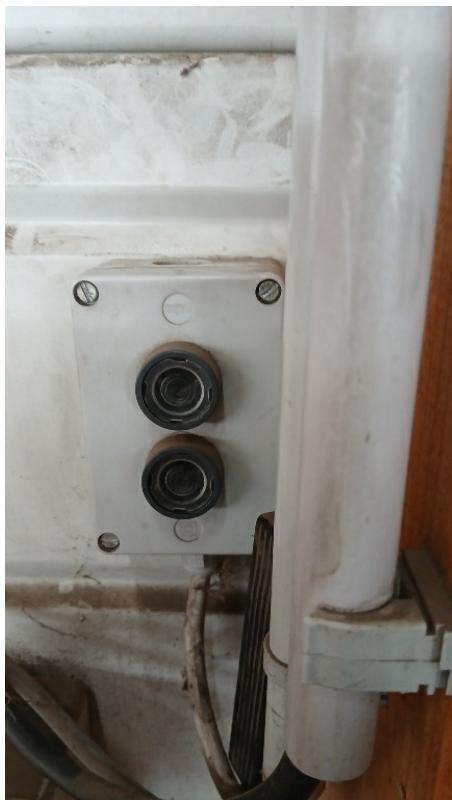
**Photo sectionneur :**

**Anomalie porte automatique / semi - automatique / motorisé** : Sectionneur rotatif absent

**Etat :** Bon état de fonctionnement le jour de la visite

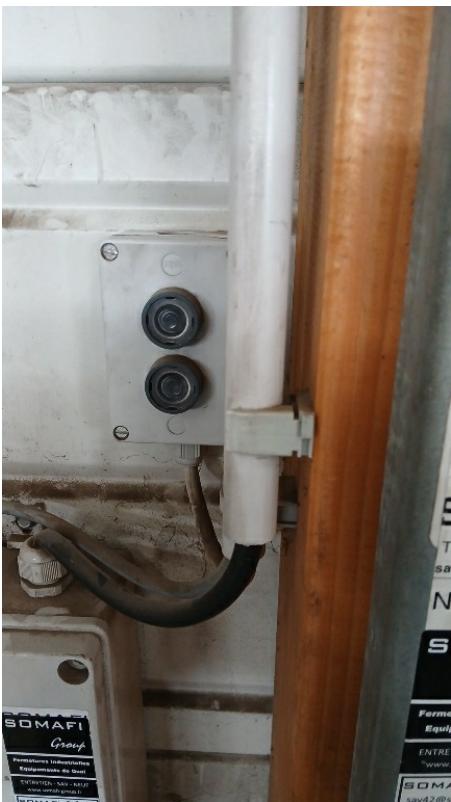
**Photo sectionneur :**

**Anomalie porte automatique / semi - automatique / motorisé** : Sectionneur rotatif absent

**Etat :** Bon état de fonctionnement le jour de la visite

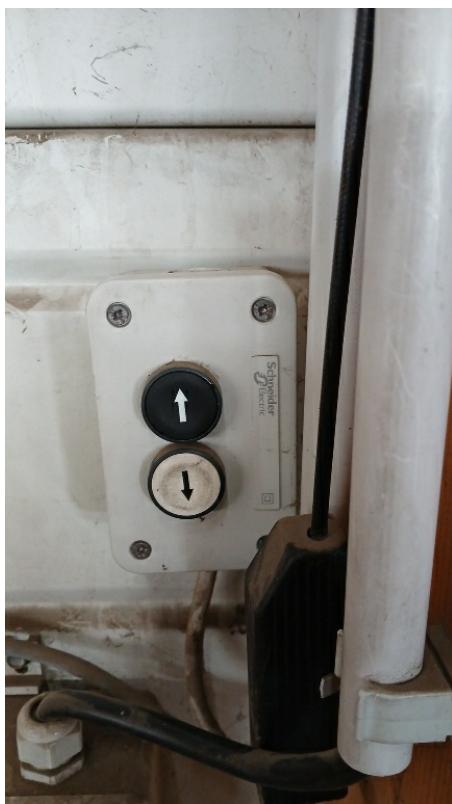
**Photo sectionneur :**

**Anomalie porte automatique / semi - automatique / motorisé** : Sectionneur rotatif absent

**Etat :** Bon état de fonctionnement le jour de la visite

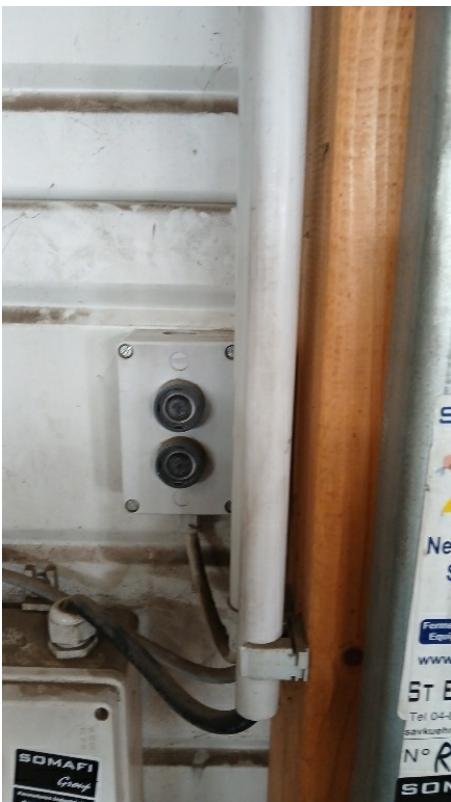
**Photo sectionneur :**

**Anomalie porte automatique / semi - automatique / motorisé** : Sectionneur rotatif absent

**Etat :** Bon état de fonctionnement le jour de la visite

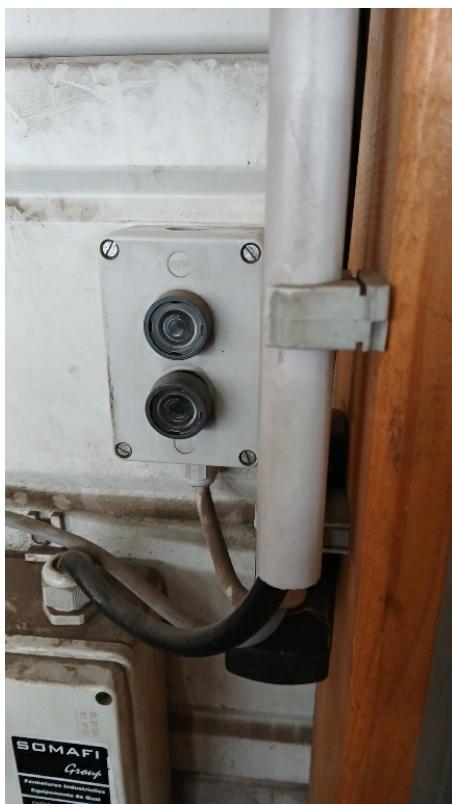
**Photo sectionneur :**

**Anomalie porte automatique / semi - automatique / motorisé** : Sectionneur rotatif absent

**Etat :** Bon état de fonctionnement le jour de la visite

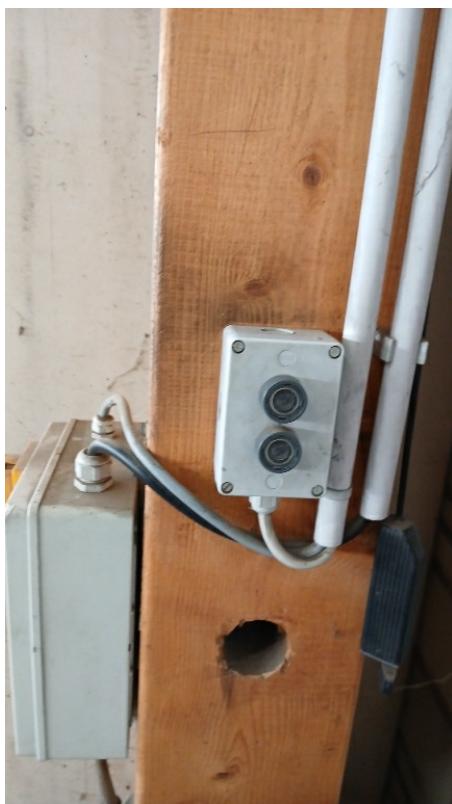
**Photo sectionneur :**

**Anomalie porte automatique / semi - automatique / motorisé** : Sectionneur rotatif absent

**Etat :** Bon état de fonctionnement le jour de la visite

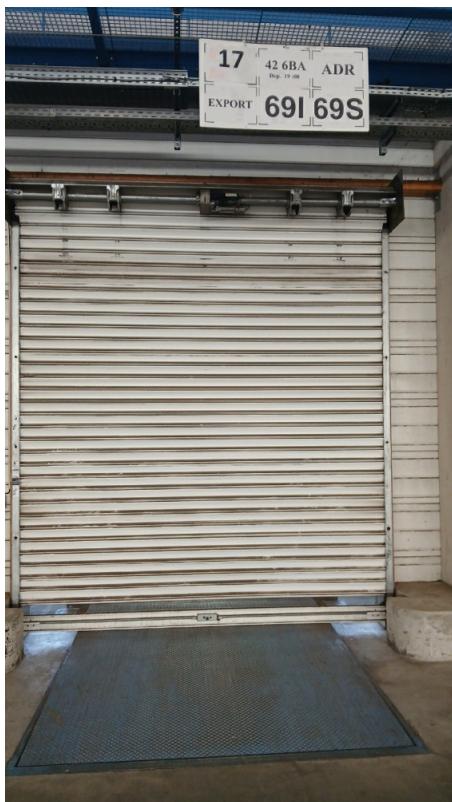
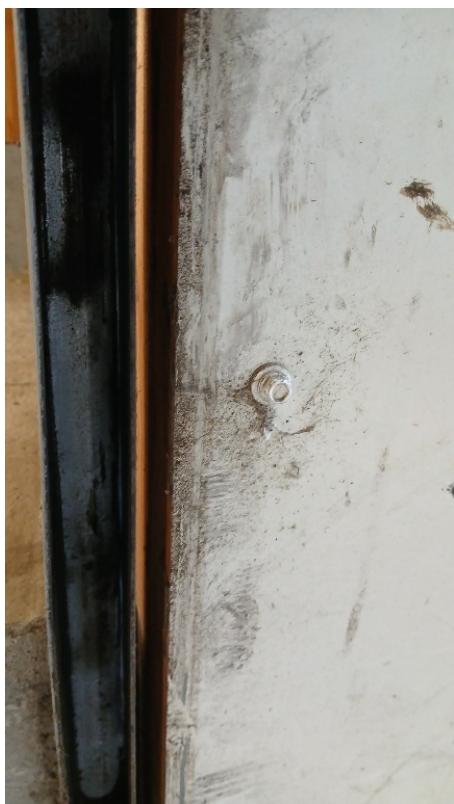
**Photo équipement pour Compte rendu :**

**Etat :** Travaux curatifs

**Hauteur de nacelle nécessaire pour les travaux :** Pas de nacelle

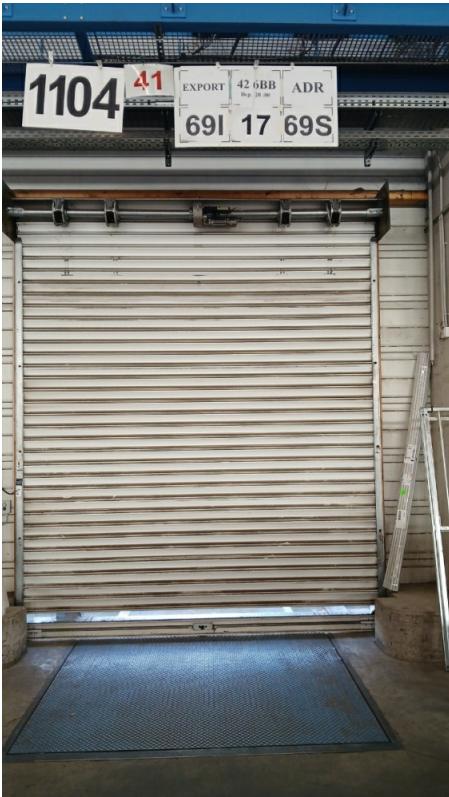
**Photo équipement pour Compte rendu :**

**Etat** : Travaux curatifs

**Hauteur de nacelle nécessaire pour les travaux** : 6 M

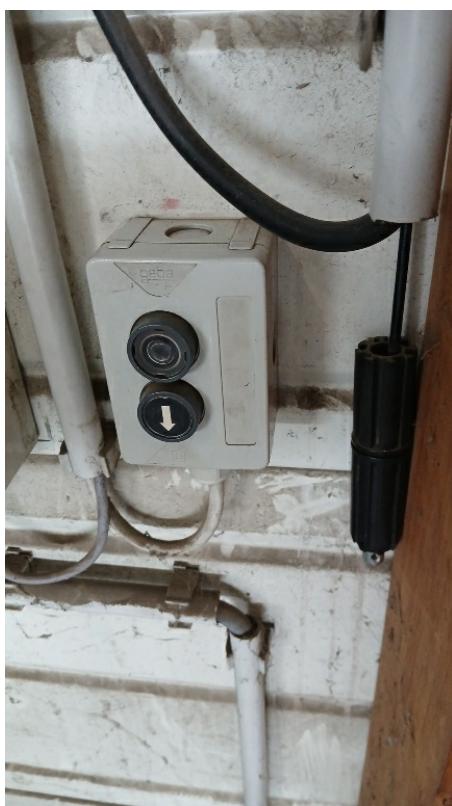
**Photo sectionneur** :

**Anomalie porte automatique / semi - automatique / motorisé** : Sectionneur rotatif absent

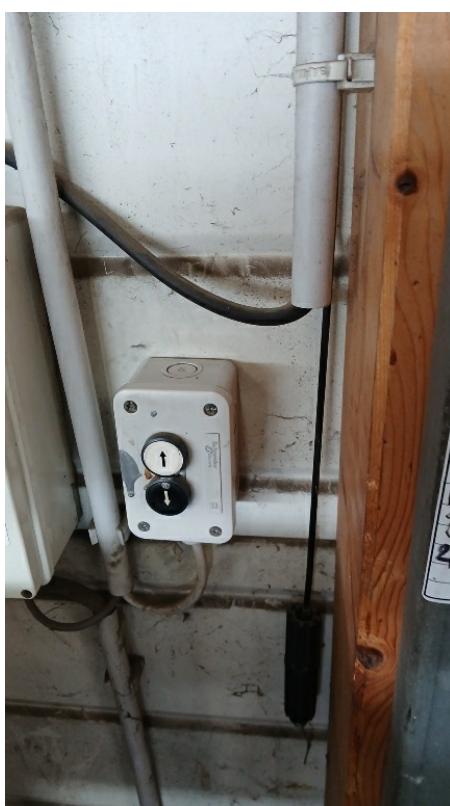
**Photo sectionneur** :

**Anomalie porte automatique / semi - automatique / motorisé** : Sectionneur rotatif absent

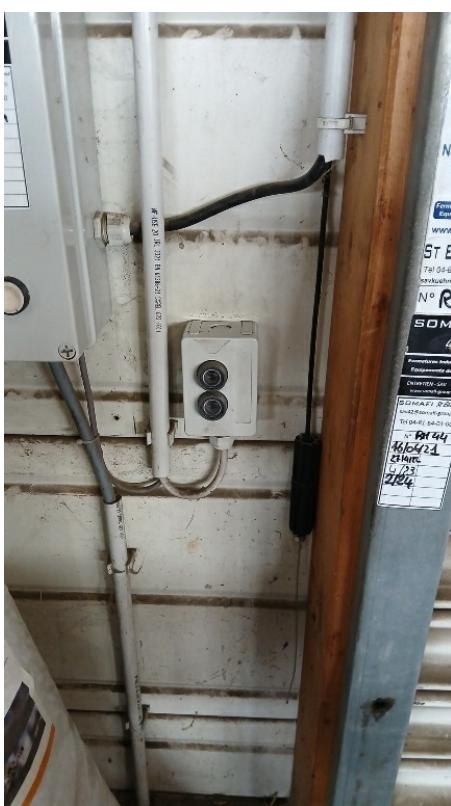
**Photo sectionneur** :

**Anomalie porte automatique / semi - automatique / motorisé** : Sectionneur rotatif absent

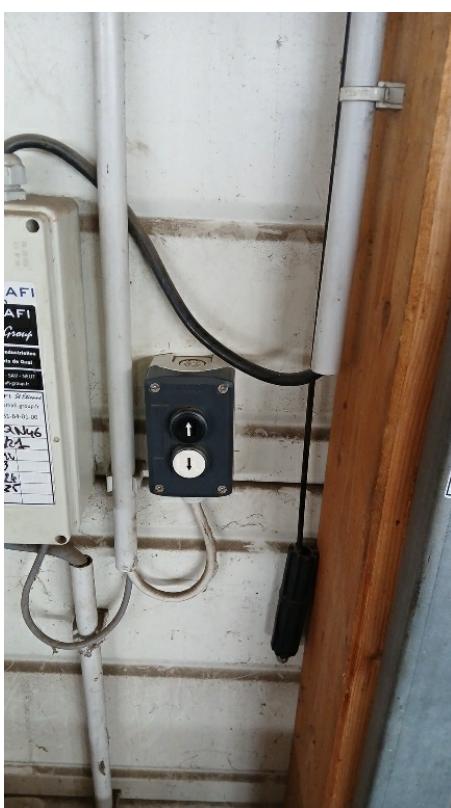
**Photo sectionneur** :

**Anomalie porte automatique / semi - automatique / motorisé** : Sectionneur rotatif absent

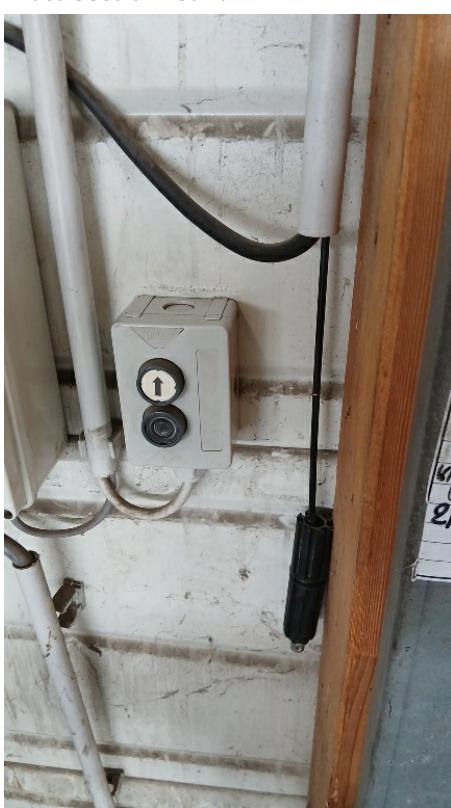
**Photo sectionneur** :

**Anomalie porte automatique / semi - automatique / motorisé** : Sectionneur rotatif absent

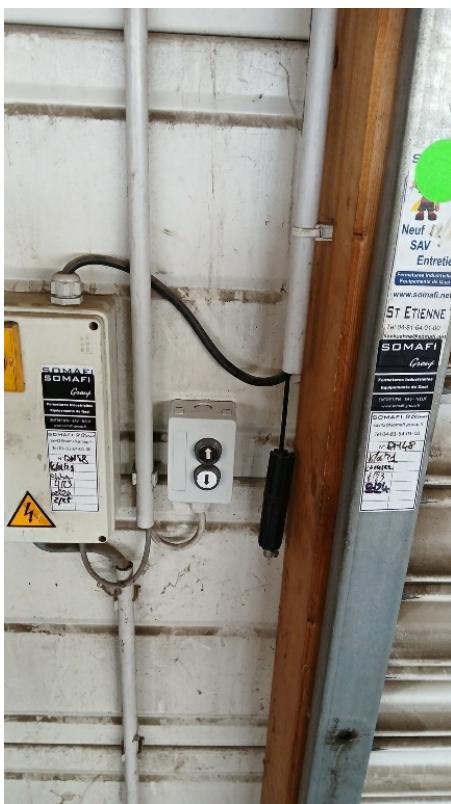
**Photo sectionneur** :

**Anomalie porte automatique / semi - automatique / motorisé** : Sectionneur rotatif absent

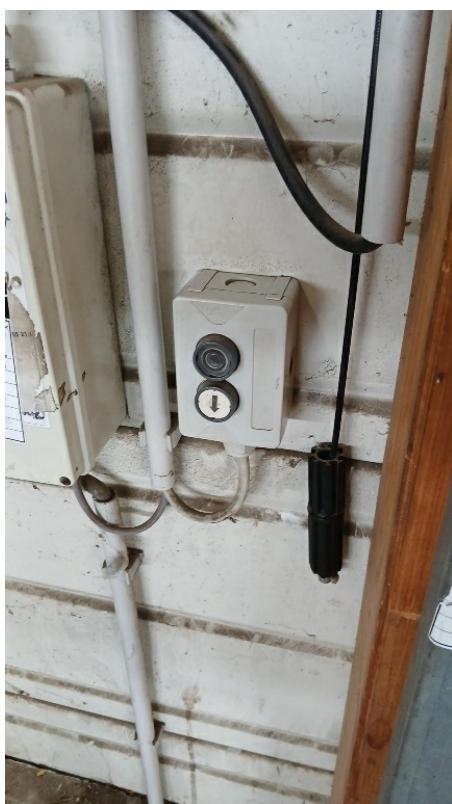
**Photo sectionneur** :

**Anomalie porte automatique / semi - automatique / motorisé** : Sectionneur rotatif absent

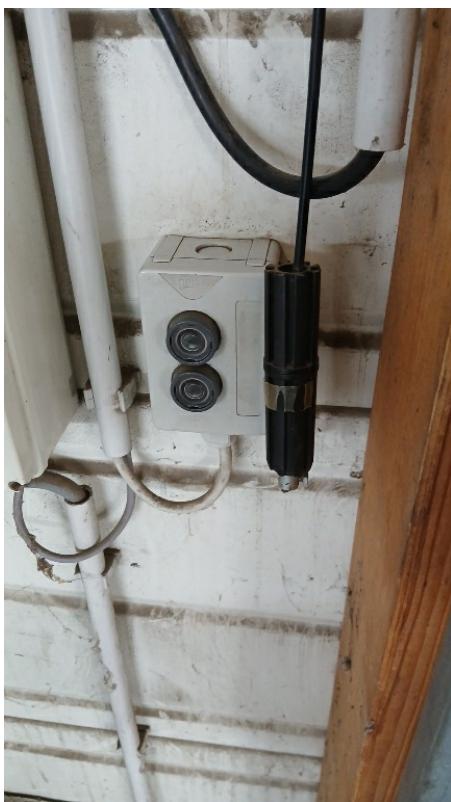
**Photo sectionneur** :

**Anomalie porte automatique / semi - automatique / motorisé** : Sectionneur rotatif absent

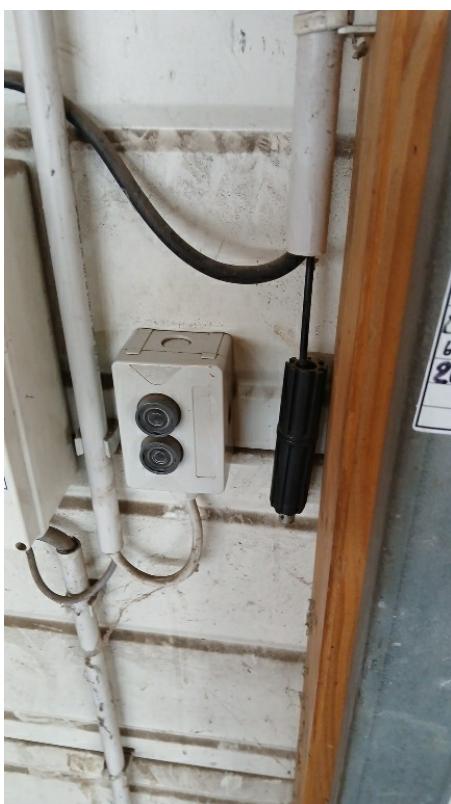
**Photo sectionneur** :

**Anomalie porte automatique / semi - automatique / motorisé** : Sectionneur rotatif absent

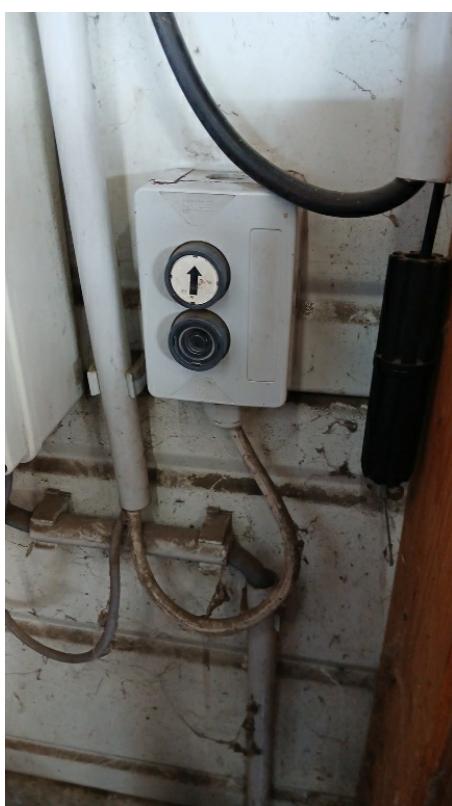
**Photo sectionneur** :

**Anomalie porte automatique / semi - automatique / motorisé** : Sectionneur rotatif absent

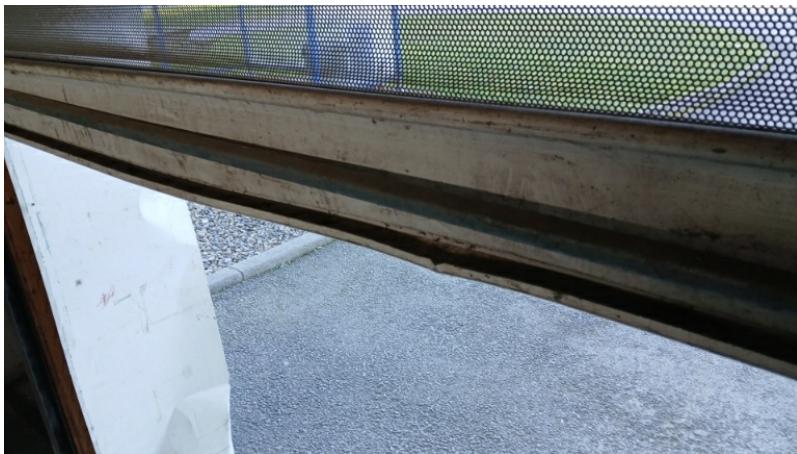
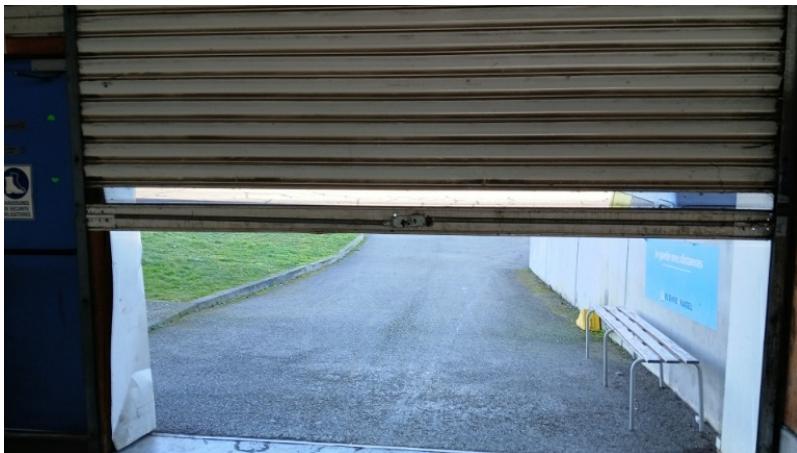
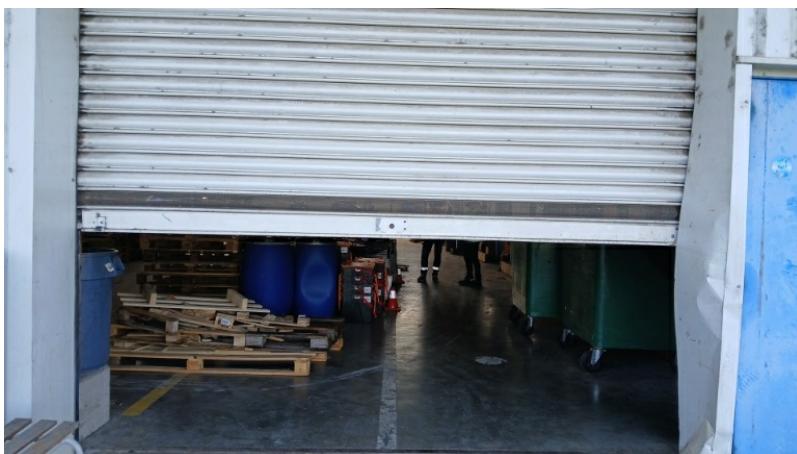
**Photo lame basse int/ext :**

**Anomalie RID VOR** : Lames à remplacer

**Type de lame à remplacer** : Basse

**Nombre de lame à remplacer** : 1

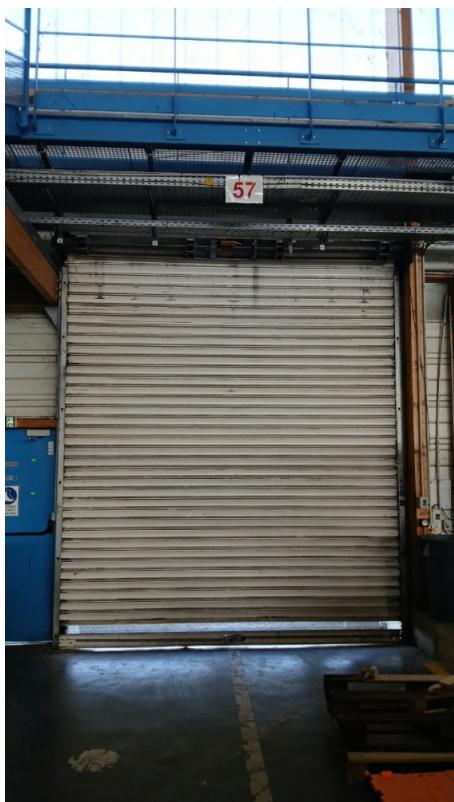
**Photo équipement pour Compte rendu :**

**Etat :** Travaux préventifs

**Temps de travail estimé pour la remise en état de l'équipement :** 4h

**Hauteur de nacelle nécessaire pour les travaux : 6 M**

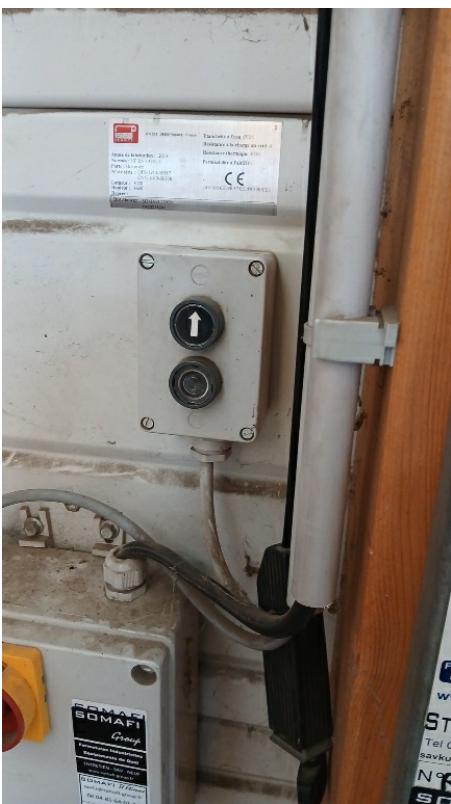
**Photo sectionneur :**

**Anomalie porte automatique / semi - automatique / motorisé** : Sectionneur rotatif absent

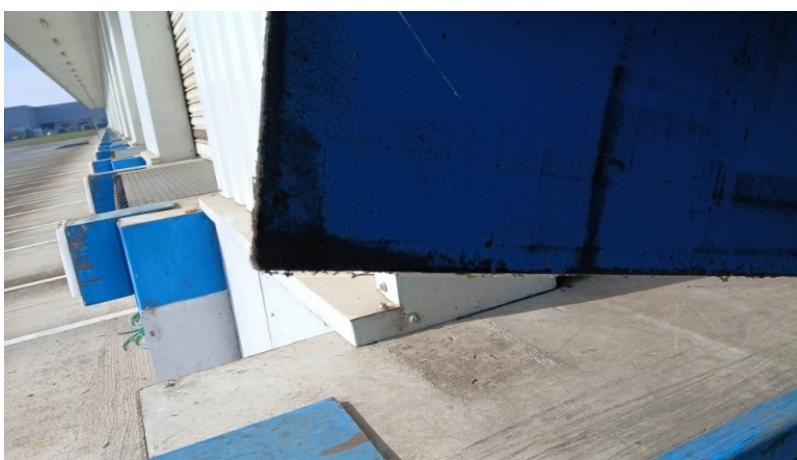
**autres composants (marque + modèle) :** guide jupe gauche dessoudé

**Etat :** Travaux curatifs

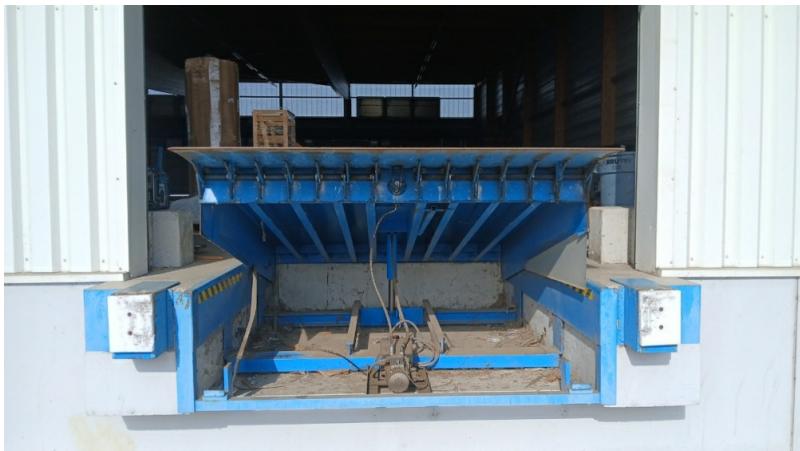
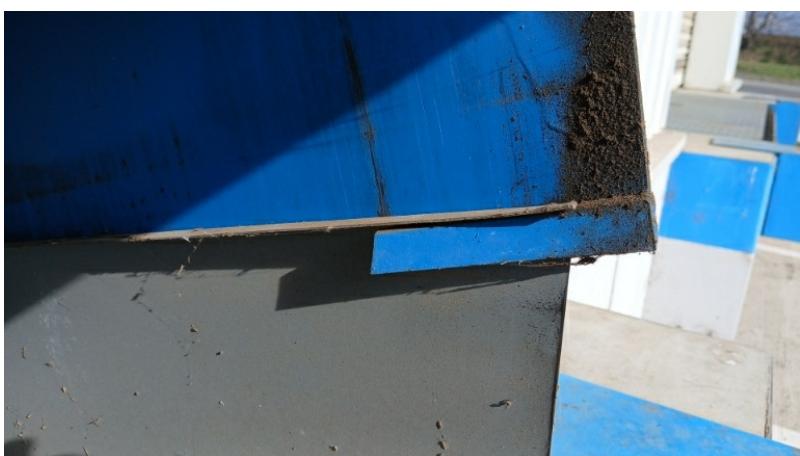
**Photo équipement pour Compte rendu :**

**Temps de travail estimé pour la remise en état de l'équipement :** 4h

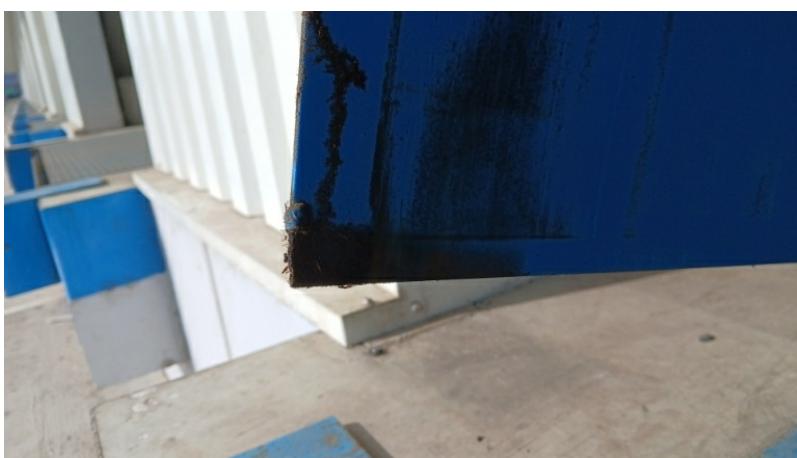
**autres composants (marque + modèle)** : support juppe cassé cote gauche

**Etat :** Travaux curatifs

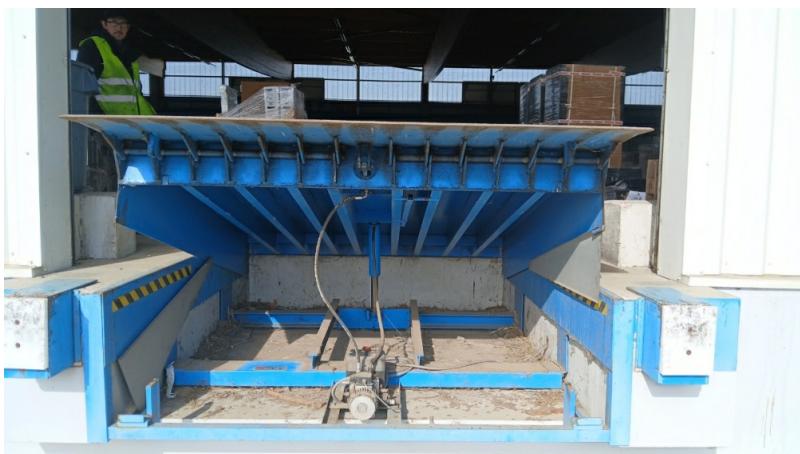
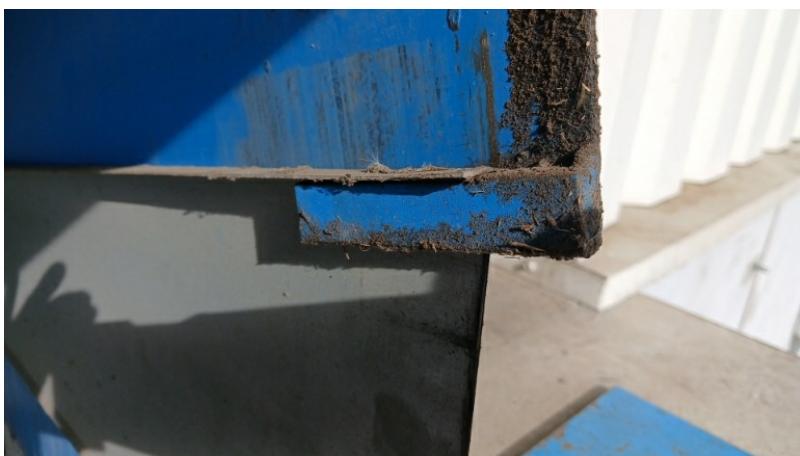
**Photo équipement pour Compte rendu :**

**Hauteur de nacelle nécessaire pour les travaux :** Pas de nacelle

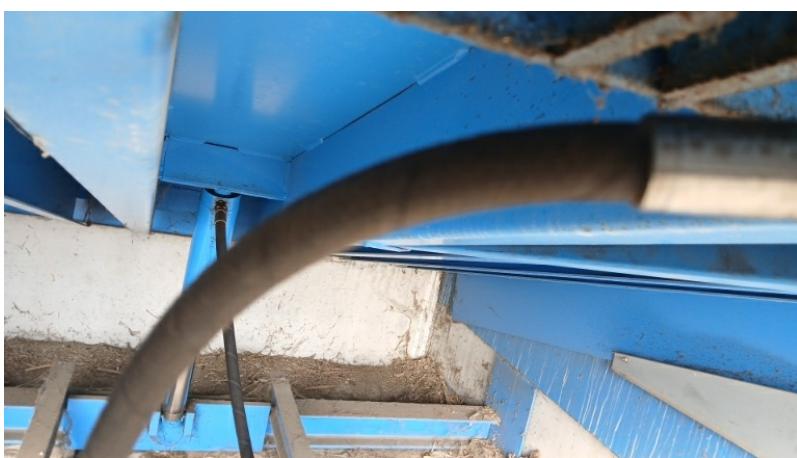
**Information autre composant (marque, modèle) :** durite verin de levre craquelé

**Etat :** Travaux préventifs

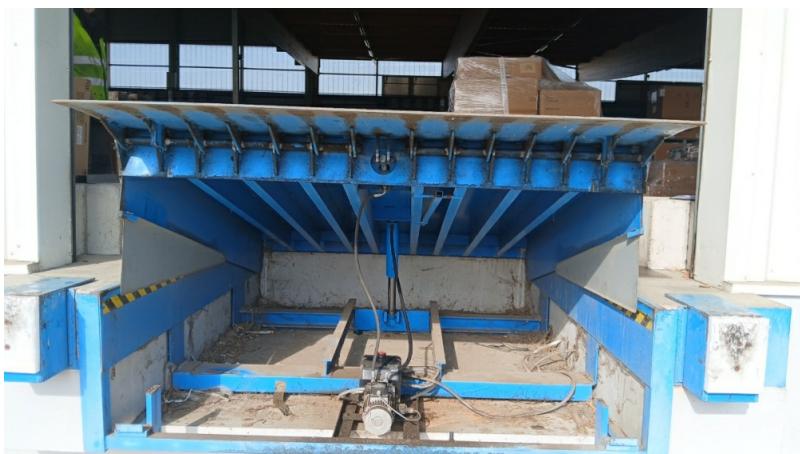
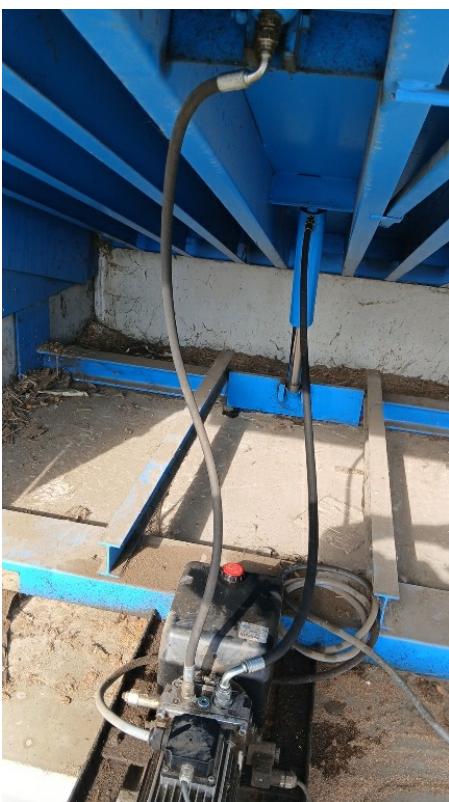
**Equipement :** NIV20

**Anomalie Hydraulique :** Autres composants

**Temps de travail estimé pour la remise en état de l'équipement :** 4h

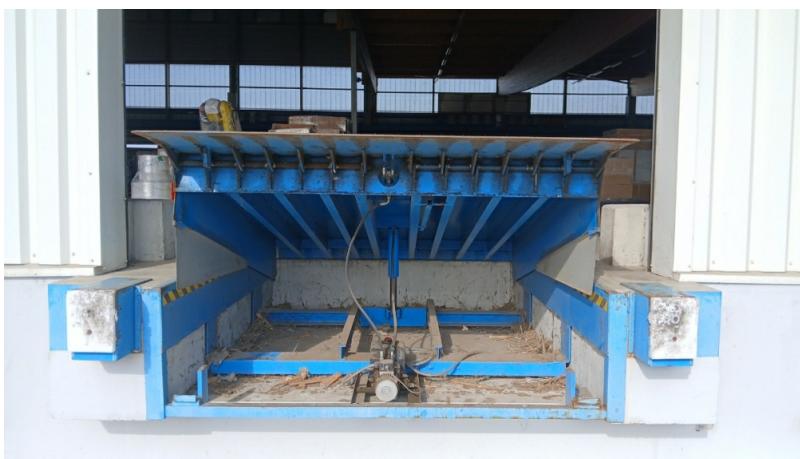
**Equipement :** NIV19

**Anomalie Hydraulique :** Dysfonctionnement asservissement

**Modèle cellule asservissement :** pas de cellule

**Capteur asservissement :** contact sur moteur rideau

**Etat :** Travaux préventifs

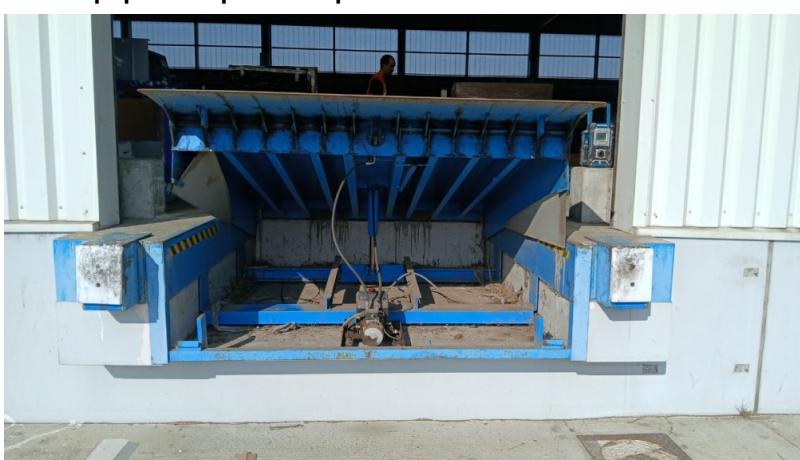
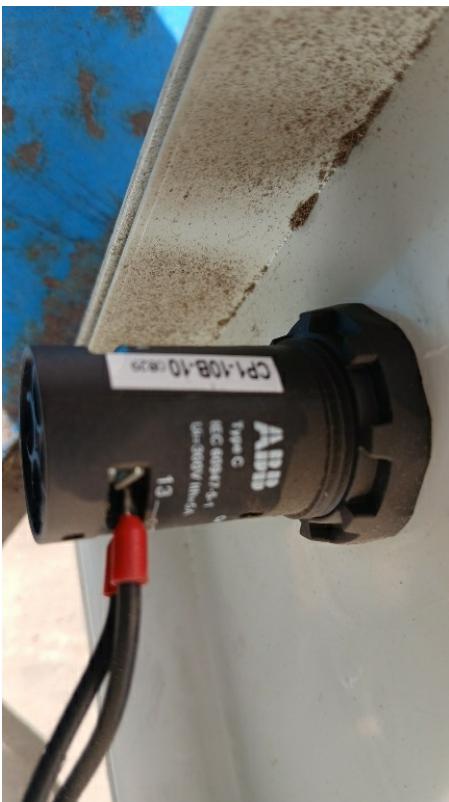
**Equipement :** NIV11

**Anomalie Hydraulique :** Dysfonctionnement asservissement, Bouton poussoir à remplacer

**Modèle cellule asservissement :** pas de cellule

**Capteur asservissement :** pas de capteur contact sur moteur rideau métallique

**Marque - modèle bouton poussoir :** ABB

**Etat :** Travaux préventifs

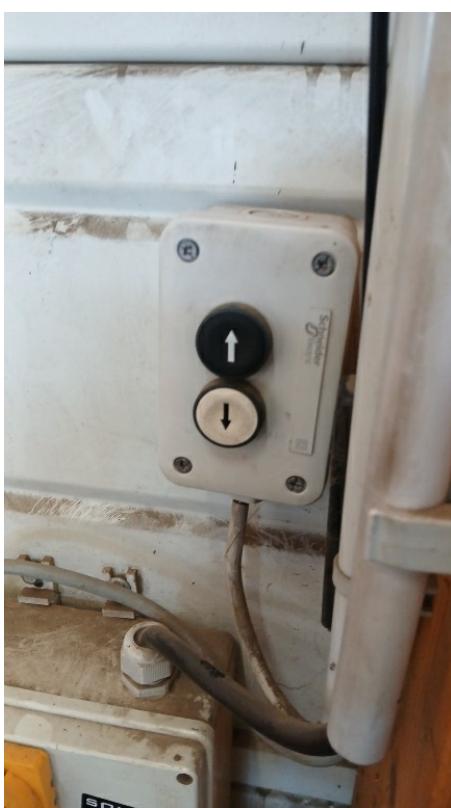
**Photo sectionneur** :

**Anomalie porte automatique / semi - automatique / motorisé** : Poignée de débrayage à remplacer, Sectionneur rotatif absent

**Tension alimentation sectionneur** : 230v

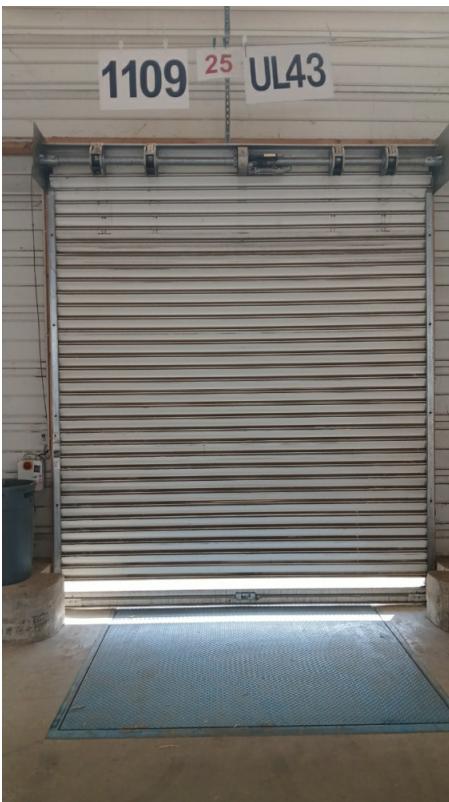
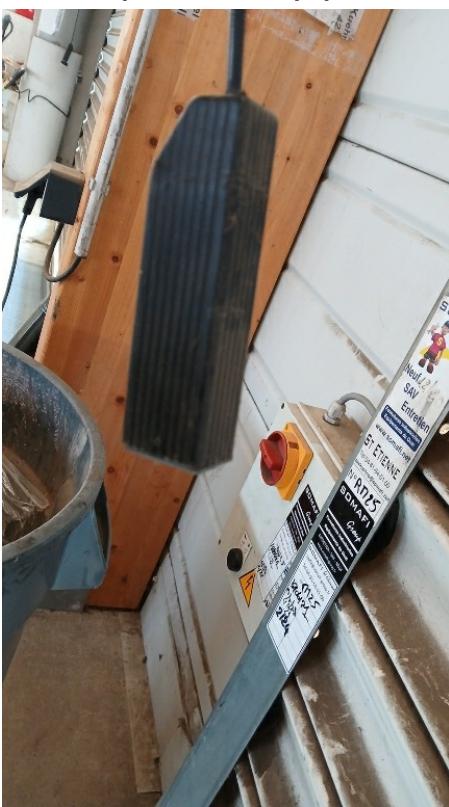
**Equipement :** RID25

**Etat** : Travaux curatifs

**Temps de travail estimé pour la remise en état de l'équipement** : 2h

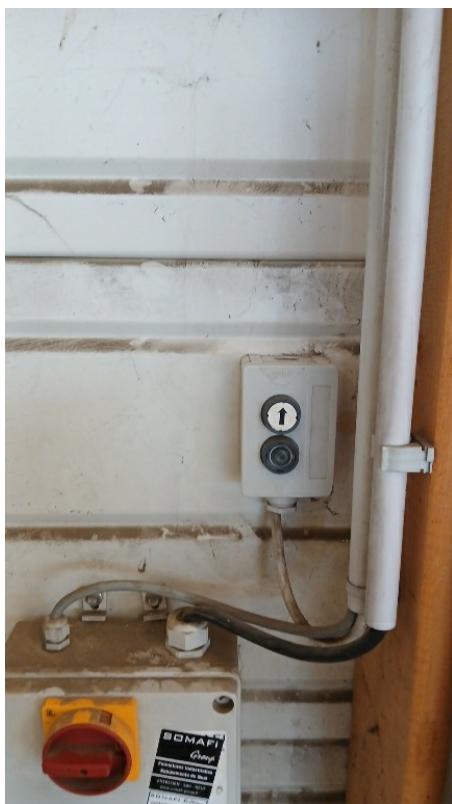
**Photo sectionneur :**

**Anomalie porte automatique / semi - automatique / motorisé** : Sectionneur rotatif absent

**Tension alimentation sectionneur** : 230v

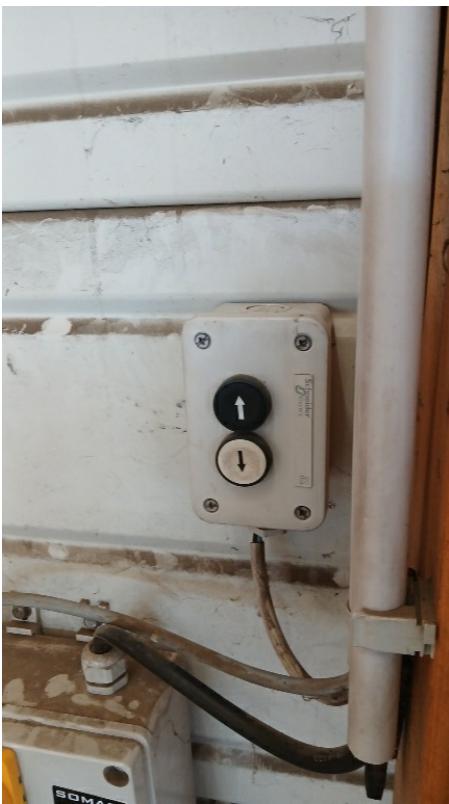
**Photo sectionneur :**

**Anomalie porte automatique / semi - automatique / motorisé** : Moteur à remplacer, Sectionneur rotatif absent

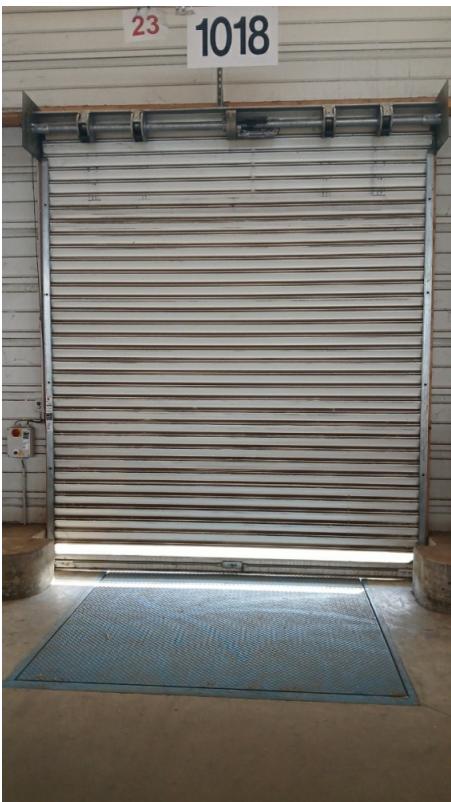
**Photo équipement pour Compte rendu :**

**Etat :** Travaux curatifs

**Temps de travail estimé pour la remise en état de l'équipement :** 4h

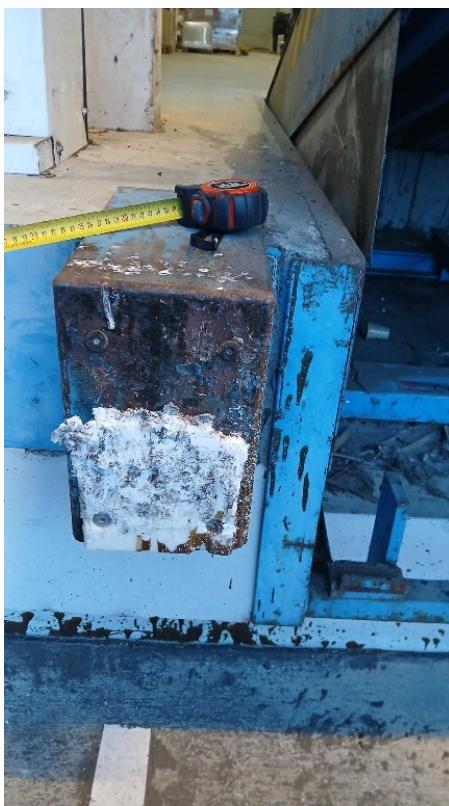
**Photo butoir :**

**Anomalie NIV PLQ MIP TEL BLR :** Butoir droit à remplacer, Butoir gauche à remplacer

**Marque - modèle butoir :** plaque teflon hs

**Dimensions butoir :** 180x290

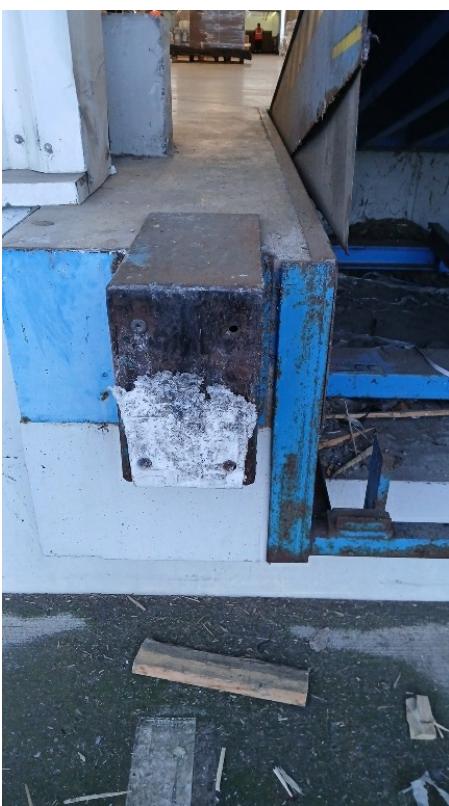
**Photo butoir :**

**Anomalie NIV PLQ MIP TEL BLR :** Butoir droit à remplacer, Butoir gauche à remplacer

**Marque - modèle butoir :** plaque butoir teflon hs

**Dimensions butoir :** 180x290

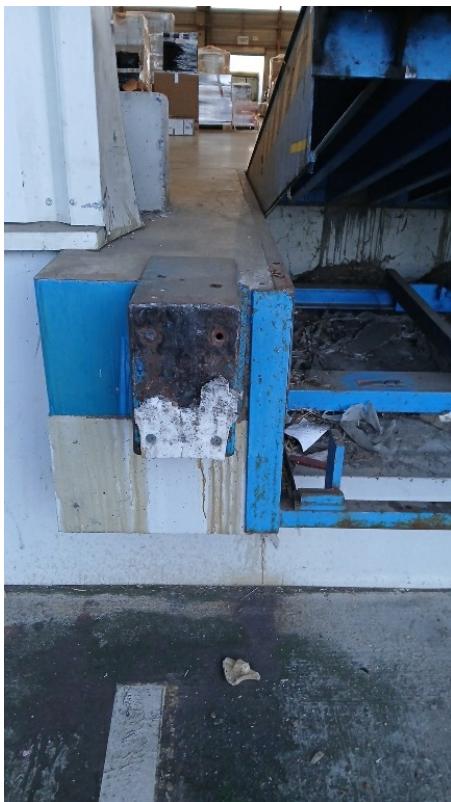
**Photo butoir :**

**Anomalie NIV PLQ MIP TEL BLR** : Butoir droit à remplacer, Butoir gauche à remplacer

**Marque - modèle butoir** : plaque hs teflon

**Dimensions butoir** : 180x290

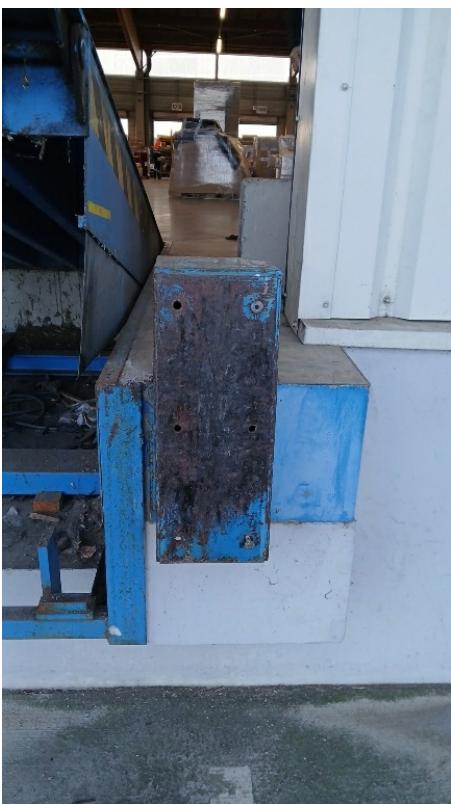
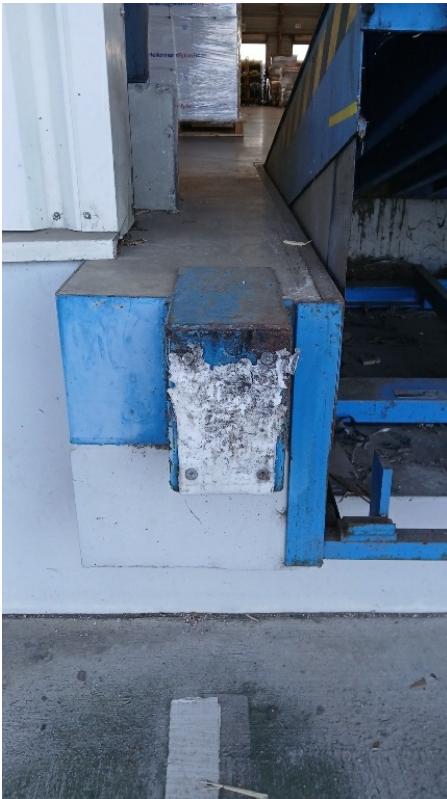
**Photo butoir :**

**Anomalie NIV PLQ MIP TEL BLR :** Butoir droit à remplacer, Butoir gauche à remplacer

**Marque - modèle butoir :** plaque teflon

**Dimensions butoir :** gauche 180x290 droit 180x490

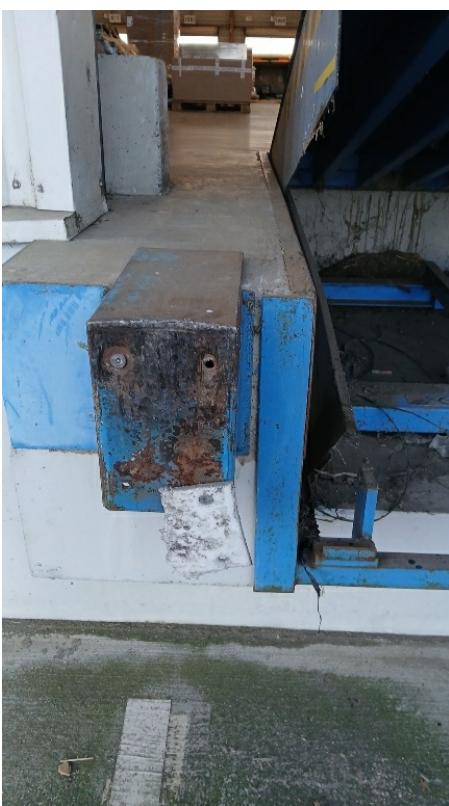
**Photo butoir :**

**Anomalie NIV PLQ MIP TEL BLR :** Butoir droit à remplacer, Butoir gauche à remplacer, Autres composants

**Marque - modèle butoir :** plaque teflon

**Dimensions butoir :** 180x290

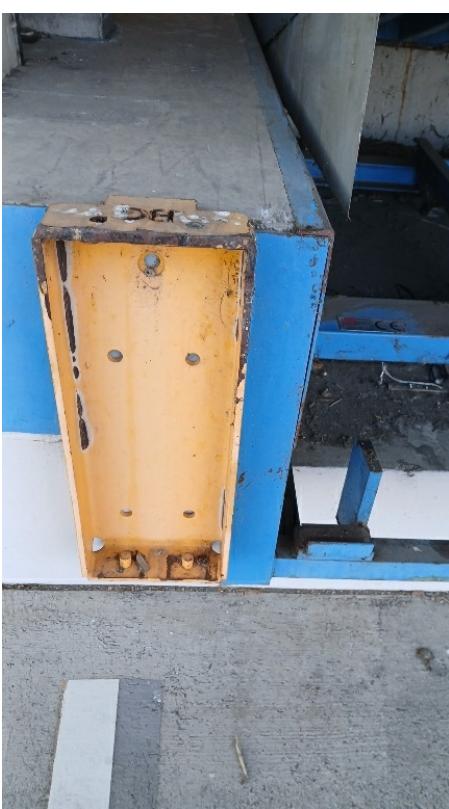
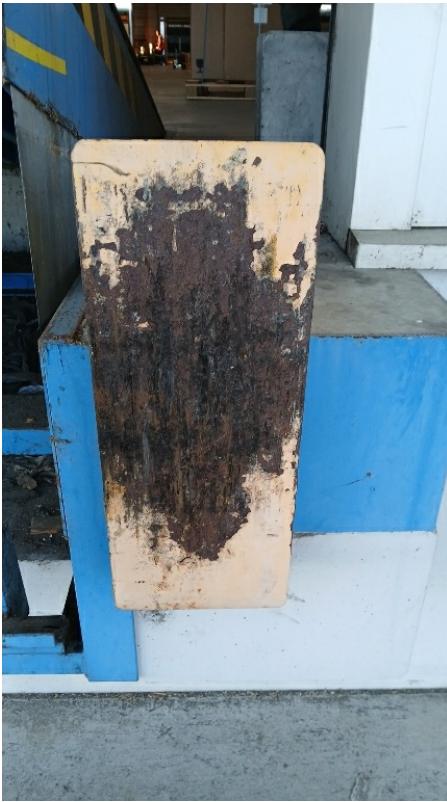
**Photo butoir :**

**Anomalie NIV PLQ MIP TEL BLR :** Butoir gauche à remplacer

**Marque - modèle butoir :** Berg

**Dimensions butoir :** 220x560

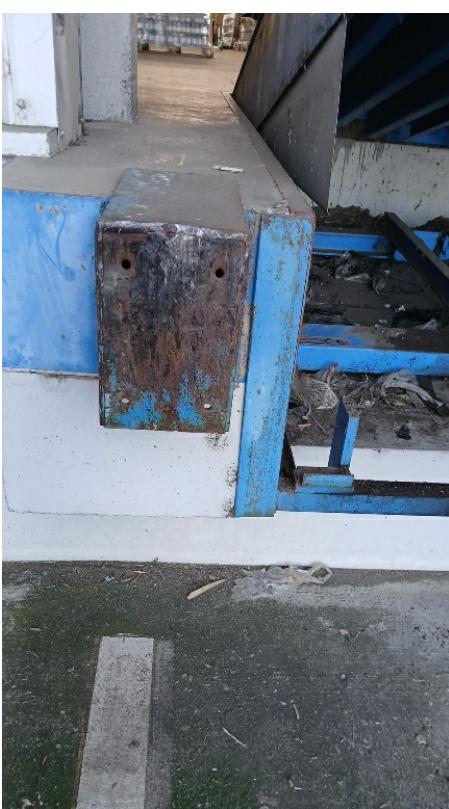
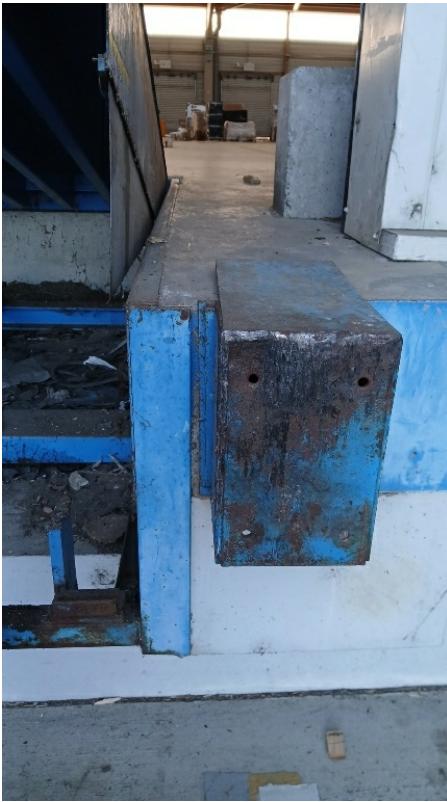
**Photo butoir :**

**Anomalie NIV PLQ MIP TEL BLR :** Butoir droit à remplacer, Butoir gauche à remplacer

**Marque - modèle butoir :** plaque butoir teflon hs

**Dimensions butoir :** 180x290

**Etat :** Travaux préventifs

**Temps de travail estimé pour la remise en état de l'équipement :** 4h

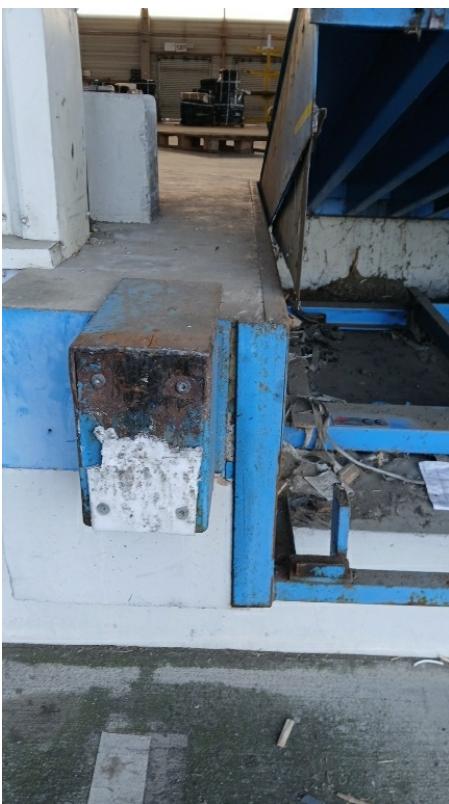
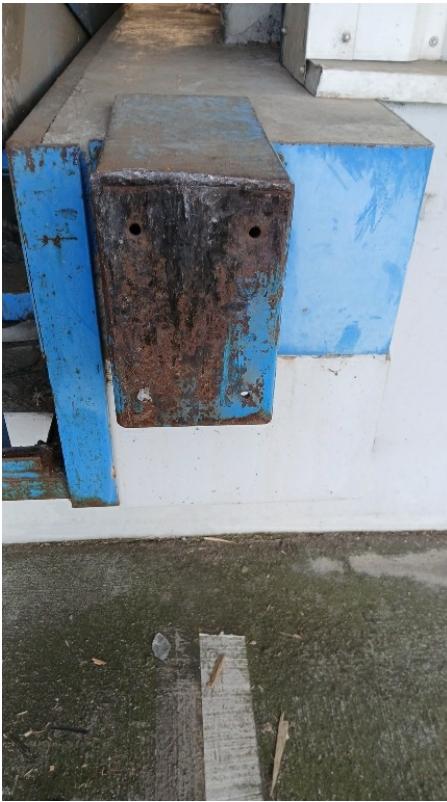
**Photo butoir :**

**Anomalie NIV PLQ MIP TEL BLR :** Butoir droit à remplacer, Butoir gauche à remplacer

**Marque - modèle butoir :** plaque butoir hs teflon

**Dimensions butoir :** 180x290

**Etat :** Travaux préventifs

**Temps de travail estimé pour la remise en état de l'équipement :** 4h
