## V4- St Etienne / Visite maintenance

**Date :** 18/02/2025

**Nom client :** KUEHNE ANDREZIEUX

**ville :** ANDREZIEUX BOUTHEON

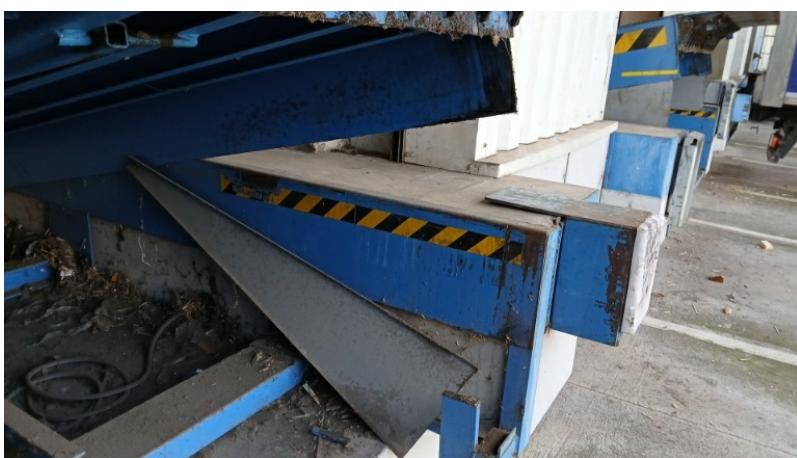
**autres composants (marque + modèle) :** guide jupe cote droit hs

**Etat :** Travaux curatifs

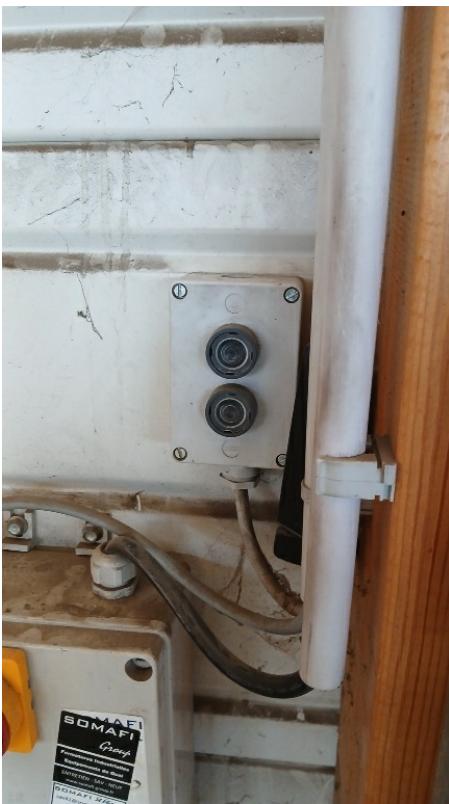
**Photo sectionneur :**

**Anomalie porte automatique / semi - automatique / motorisé** : Sectionneur rotatif absent

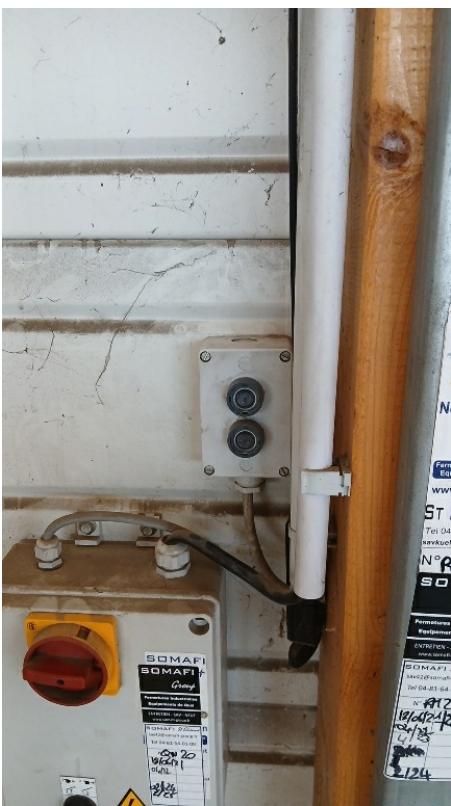
**Photo sectionneur :**

**Anomalie porte automatique / semi - automatique / motorisé** : Sectionneur rotatif absent

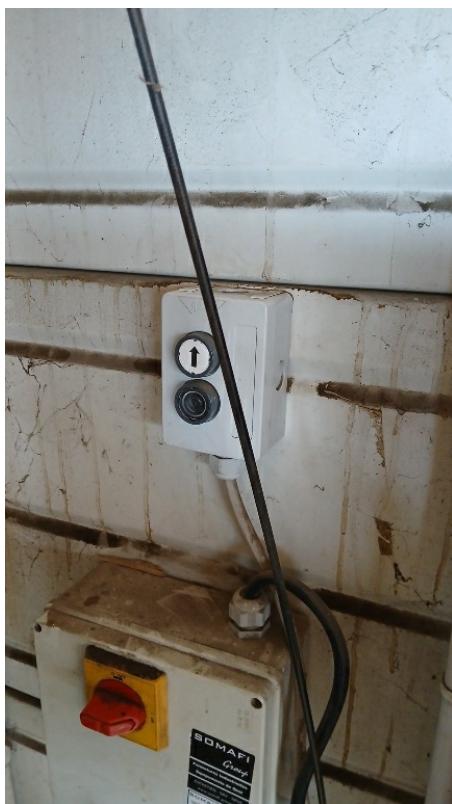
**Photo sectionneur :**

**Anomalie porte automatique / semi - automatique / motorisé** : Sectionneur rotatif absent

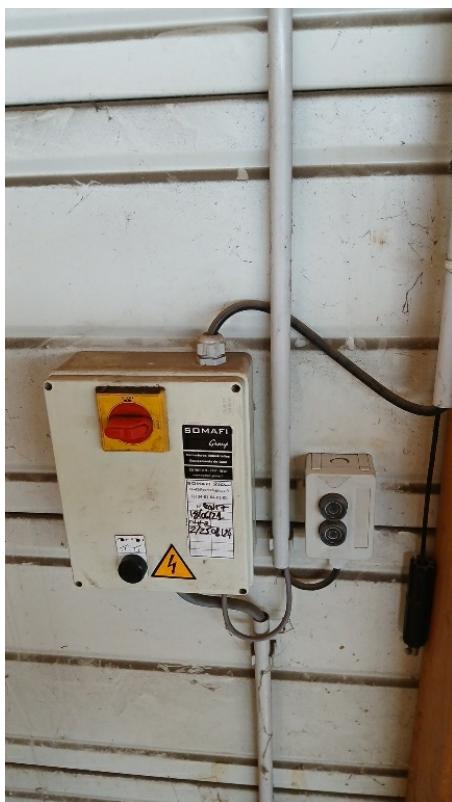
**Photo sectionneur :**

**Anomalie porte automatique / semi - automatique / motorisé** : Sectionneur rotatif absent

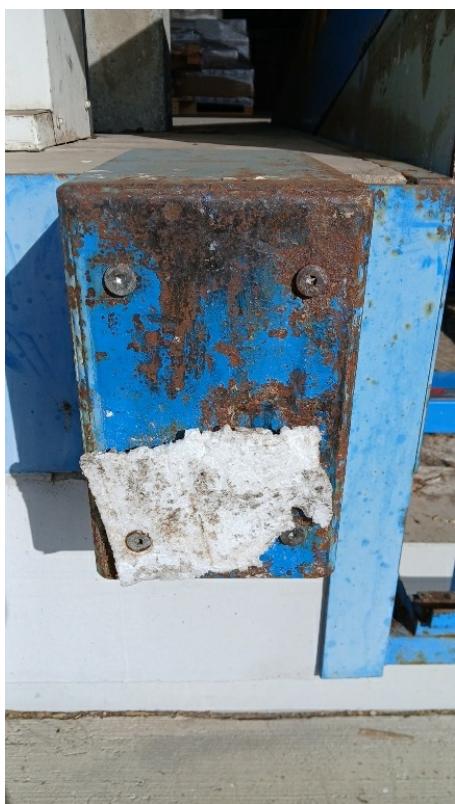
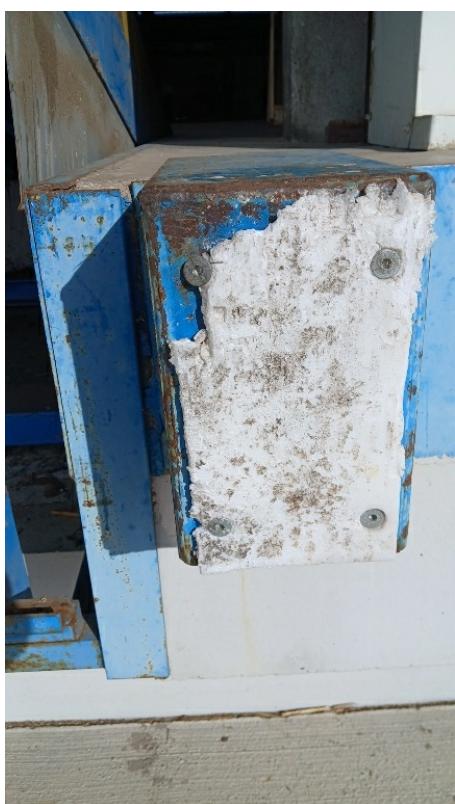
**Photo butoir :**

**Anomalie NIV PLQ MIP TEL BLR** : Paire de butoirs à remplacer

**Marque - modèle butoir : Teflon**

**Dimensions butoir : 180x290**

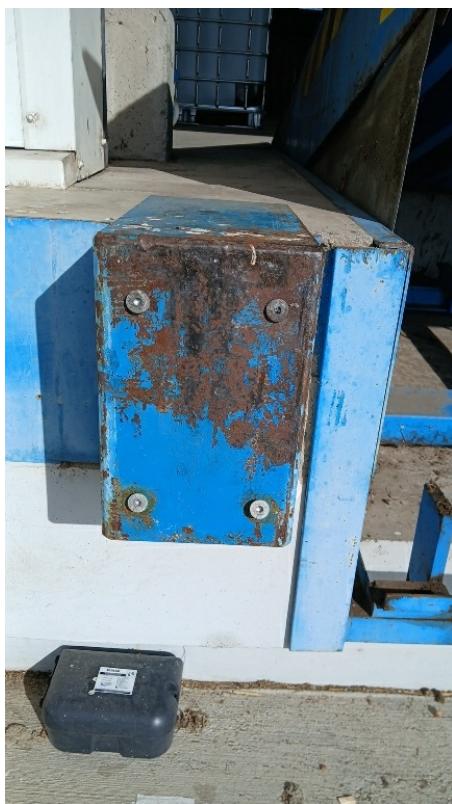
**Photo butoir :**

**Anomalie NIV PLQ MIP TEL BLR** : Paire de butoirs à remplacer

**Marque - modèle butoir : Teflon**

**Dimensions butoir : 180x290**

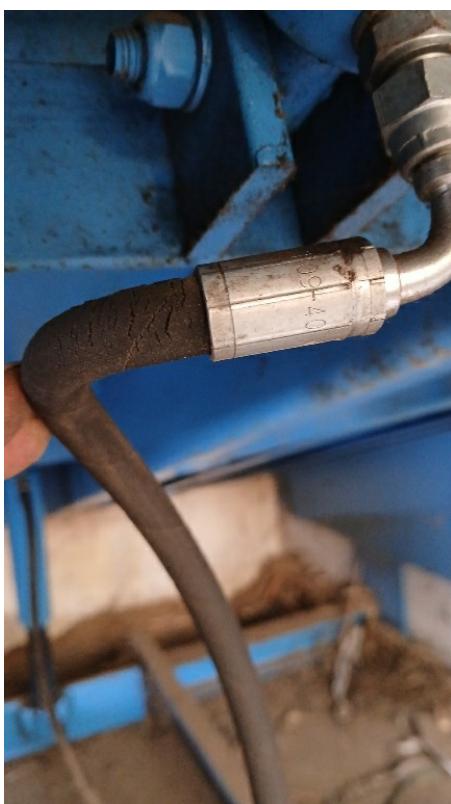
**Equipement :** NIV37

**Anomalie Hydraulique :** Autres composants

**Information autre composant (marque, modèle) :** Durit verin de levre craquelée

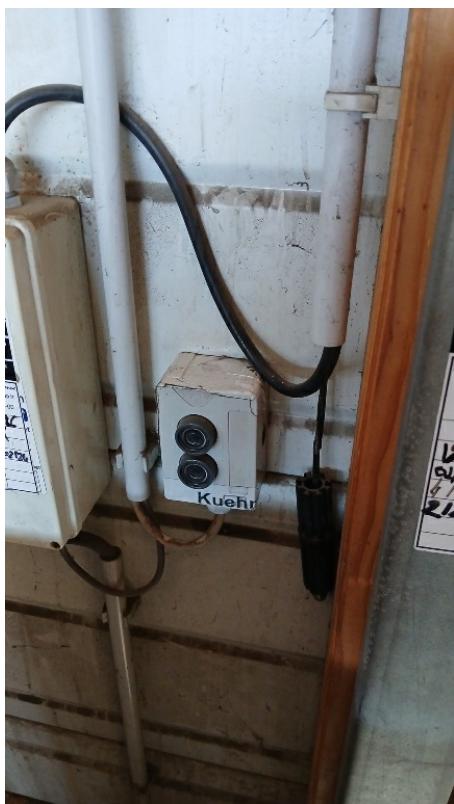
**Equipement :** RID16

**Anomalie porte automatique / semi - automatique / motorisé** : Sectionneur rotatif absent

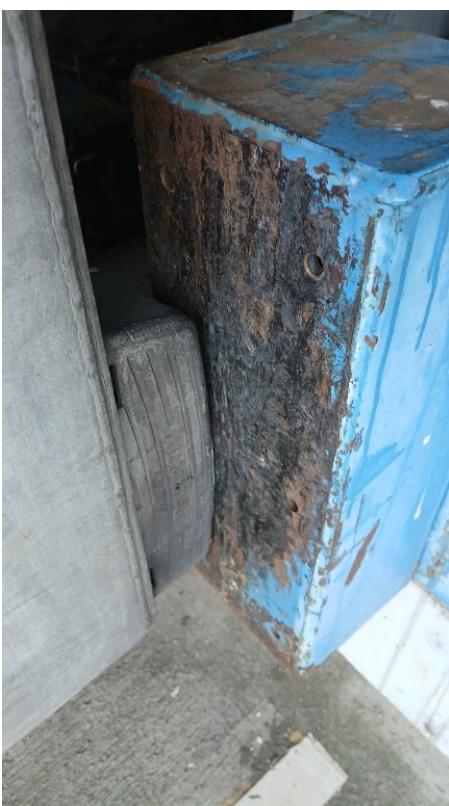
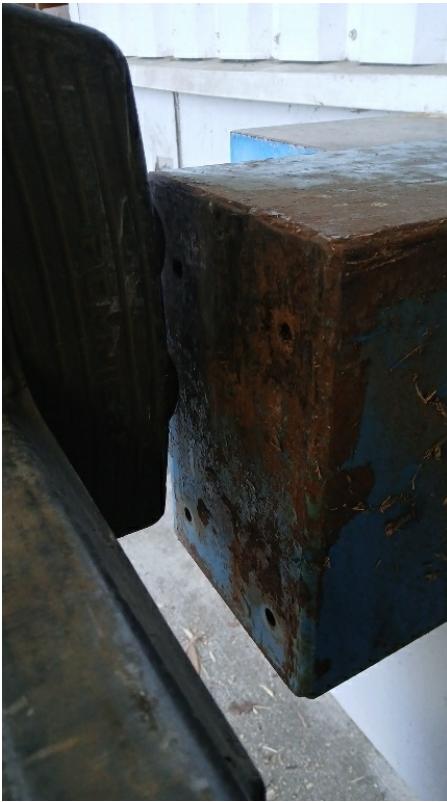
**Equipement :** NIV41

**Anomalie NIV PLQ MIP TEL BLR :** Butoir gauche à remplacer, Butoir droit à remplacer, Autres composants

**Marque - modèle butoir :** Teflon

**Dimensions butoir :** 180x290 et 180x490

**Etat :** Travaux curatifs

**Temps de travail estimé pour la remise en état de l'équipement :** 4h

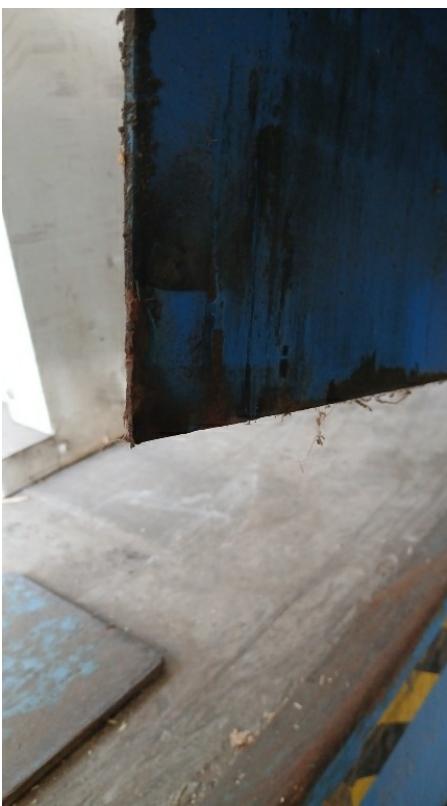
**Anomalie Hydraulique :** Autres composants

**Information autre composant (marque, modèle) :** Durit verin lèvre craquelée

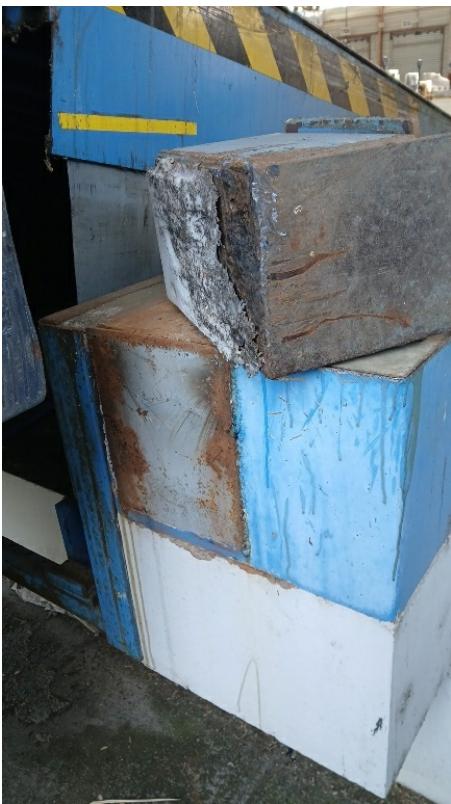
**Equipement :** NIV43

**Anomalie NIV PLQ MIP TEL BLR :** Paire de butoirs à remplacer

**Marque - modèle butoir :** Teflon

**Dimensions butoir :** 180x290

**Etat :** Travaux curatifs

**Temps de travail estimé pour la remise en état de l'équipement :** 4h

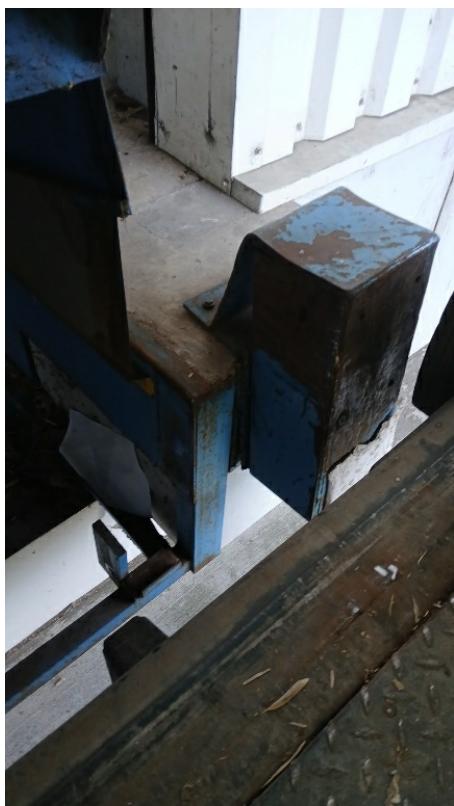
**Equipement :** NIV44

**Anomalie NIV PLQ MIP TEL BLR :** Paire de butoirs à remplacer

**Marque - modèle butoir :** Teflon

**Dimensions butoir :** 180x290 et 180x490

**Etat :** Travaux préventifs

**Temps de travail estimé pour la remise en état de l'équipement :** 4h

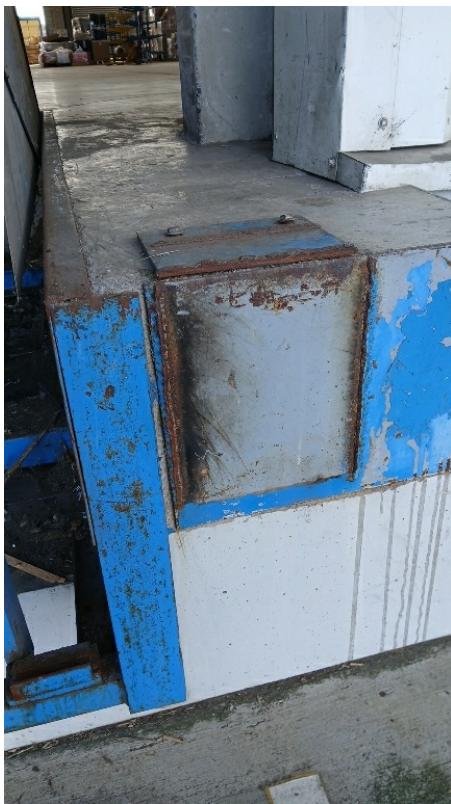
**Equipement :** NIV49

**Anomalie NIV PLQ MIP TEL BLR :** Autres composants, Paire de butoirs à remplacer

**Marque - modèle butoir :** Teflon

**Dimensions butoir :** 180x290

**Etat :** Travaux curatifs

**Temps de travail estimé pour la remise en état de l'équipement :** 4h
