# Visite maintenance GRENOBLE

**Date :** 23/07/2024

**Nom client :** UMICORE

**Ville :** GRENOBLE

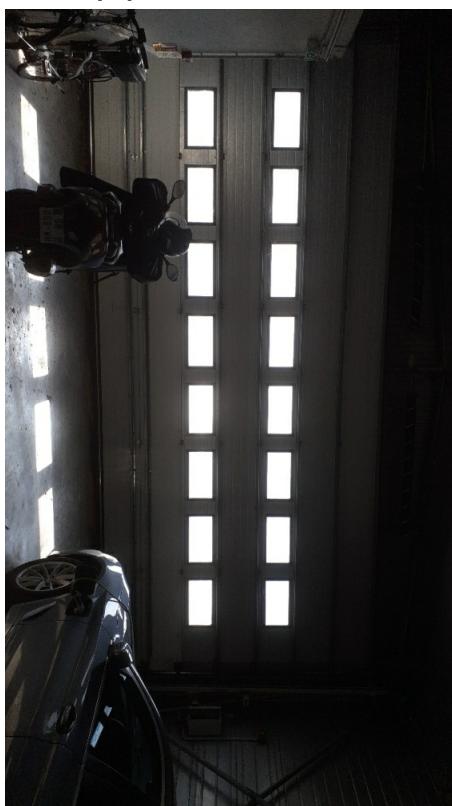
**Equipement :** SEC01

**VERT - AUCUNE MODIFICATION OU SAISIE DE TEXTE AUTORISE : V**

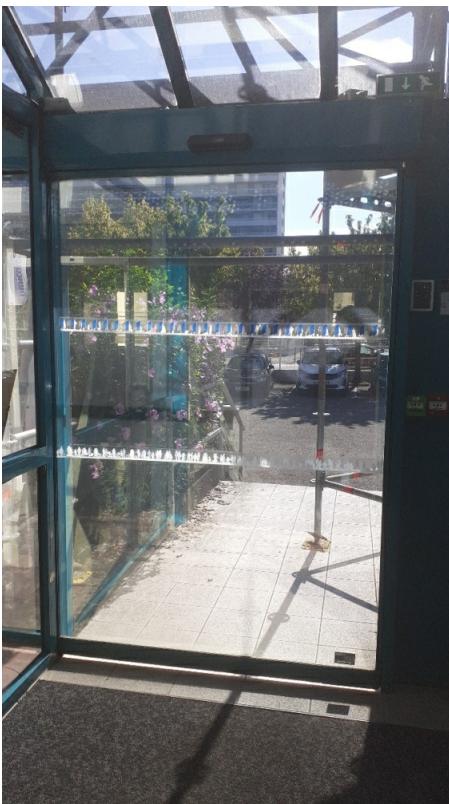
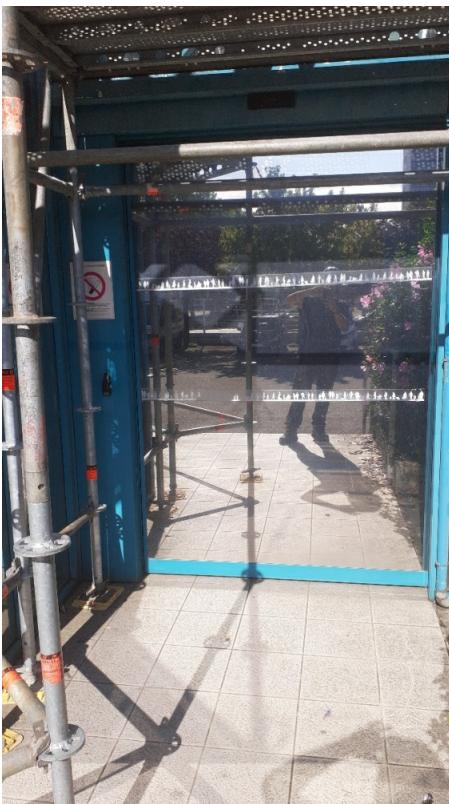
**Equipement :** PPV01

**Etat :** Rien à signaler le jour de la visite. Fonctionnement ok

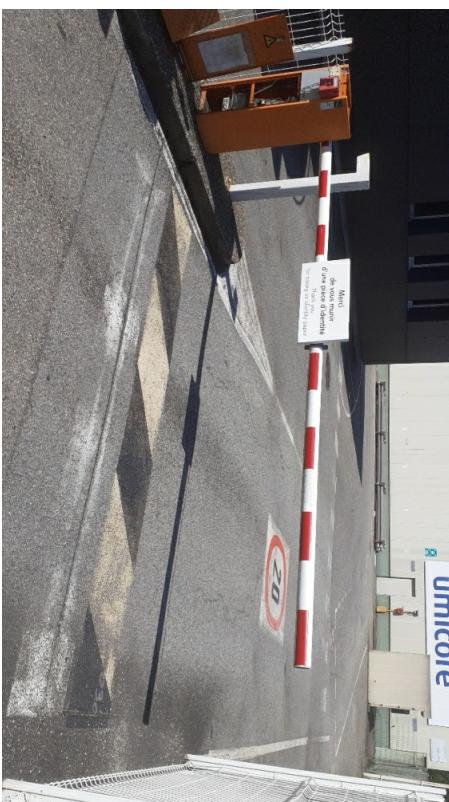
**Equipement :** BLE01

**Etat :** Rien à signaler le jour de la visite. Fonctionnement ok

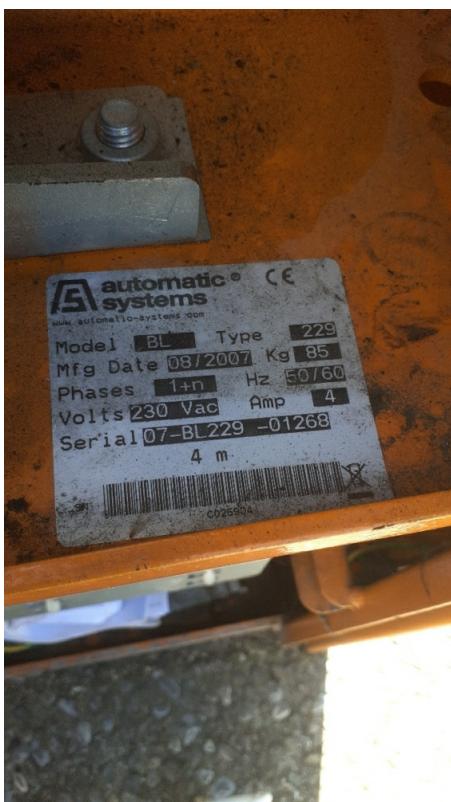
**Equipement :** BLE02

**Etat :** Rien à signaler le jour de la visite. Fonctionnement ok

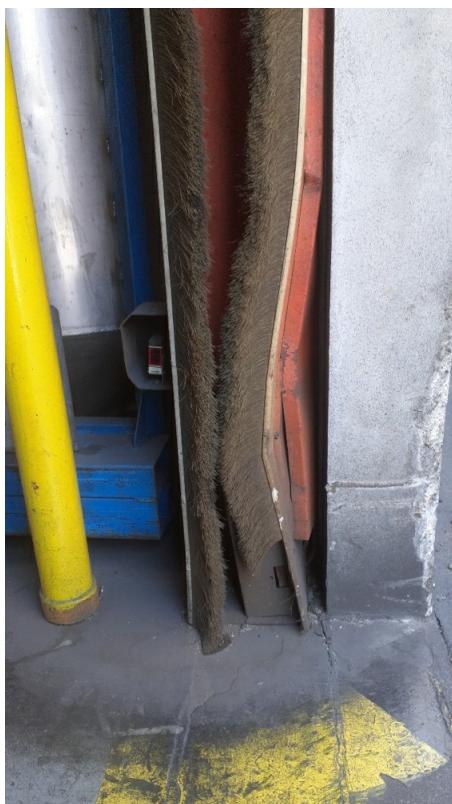
**Equipement :** RAP14

**Anomalie / composant autres :** montant gauche tordu cellule non alignée. fonctionnement homme mort

**Etat :** Travaux à prévoir

**Temps de travail estimé pour la remise en état de l'équipement :** 20
