Visite maintenance GRENOBLE

Nom client : JEAN LAIN AUDI ECHIROLLES

Ville : ECHIROLLES

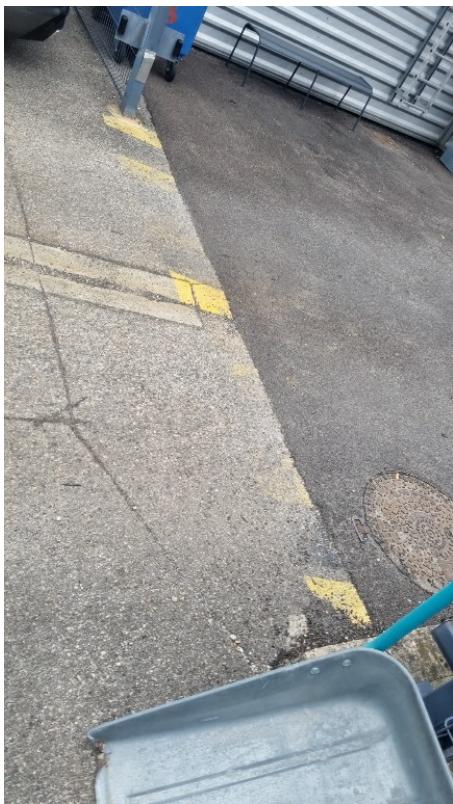
photo marquage au sol :

Anomalie portails : Marquage au sol à réaliser

Longueur marquage au sol : 4

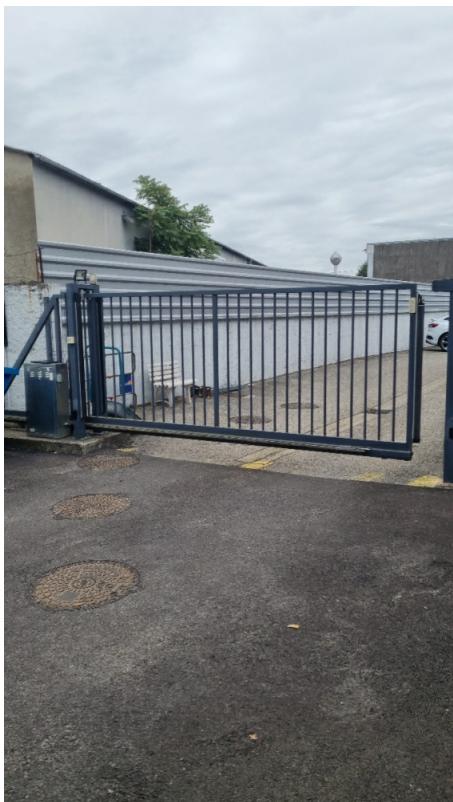
Photo équipement :

Anomalie / composant autres : boucle au sol intérieur arraché test des sécurités ok portail débrayé reste ouvert

Etat : Equipement à l'arrêt le jour de la visite

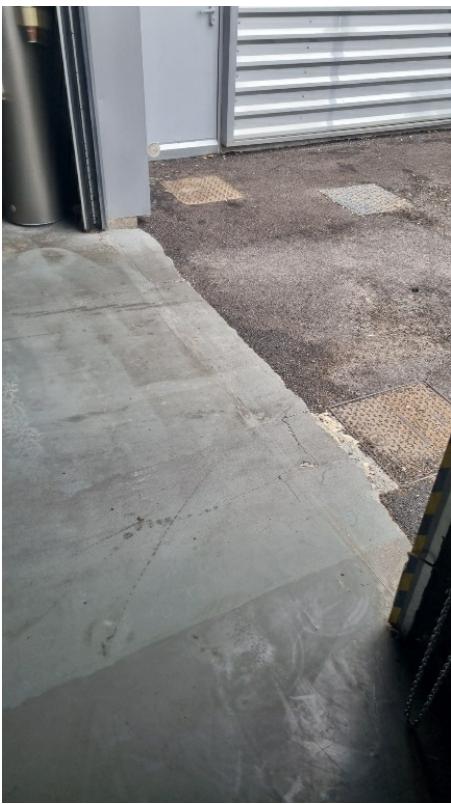
Photo marquage au sol :

ANOMALIE SEC RID RAP VOR PAC COU COF PBA : Marquage au sol à effectuer

Longueur marquage au sol : 3000

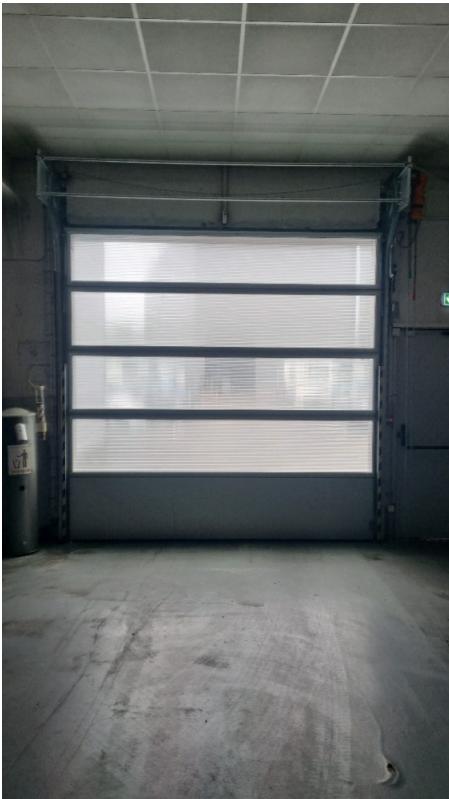
Photo équipement :

Etat : Travaux à prévoir

Temps de travail estimé pour la remise en état de l'équipement : 2h

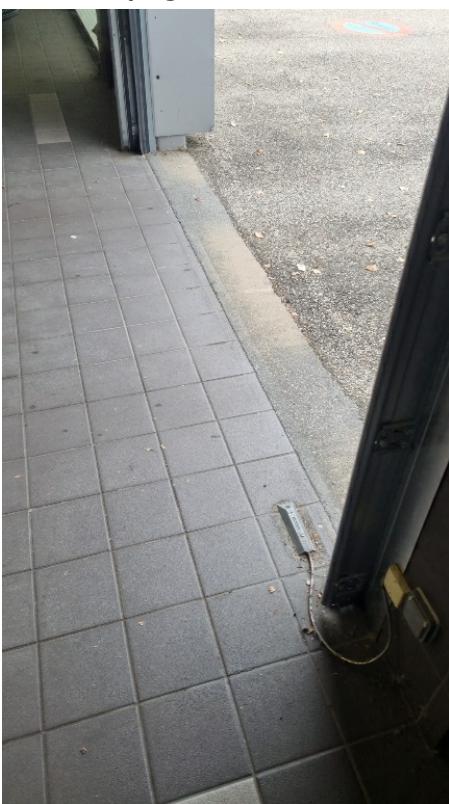
Photo marquage au sol :

ANOMALIE SEC RID RAP VOR PAC COU COF PBA : Marquage au sol à effectuer

Longueur marquage au sol : 3000

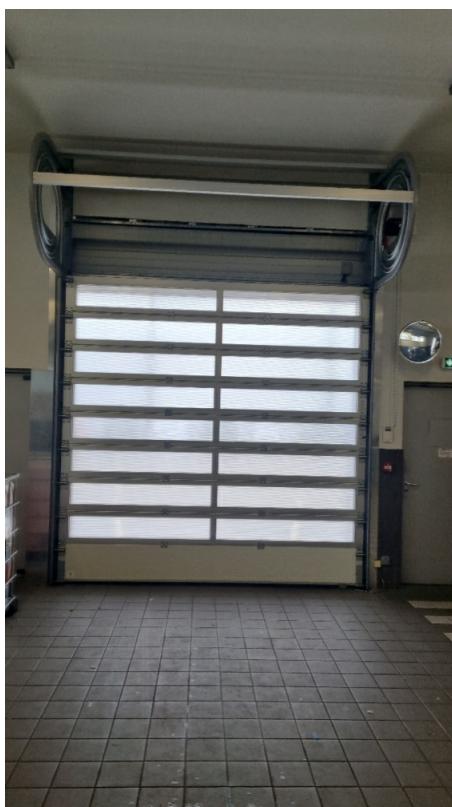
Photo équipement :

Etat : Travaux à prévoir

Temps de travail estimé pour la remise en état de l'équipement : 2h

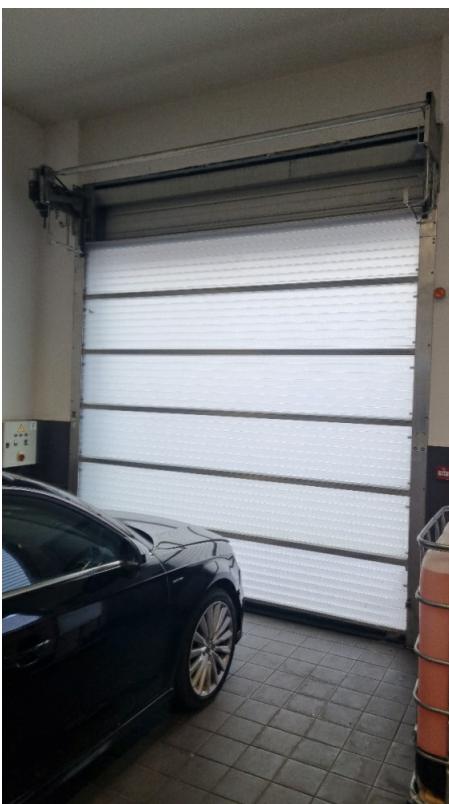
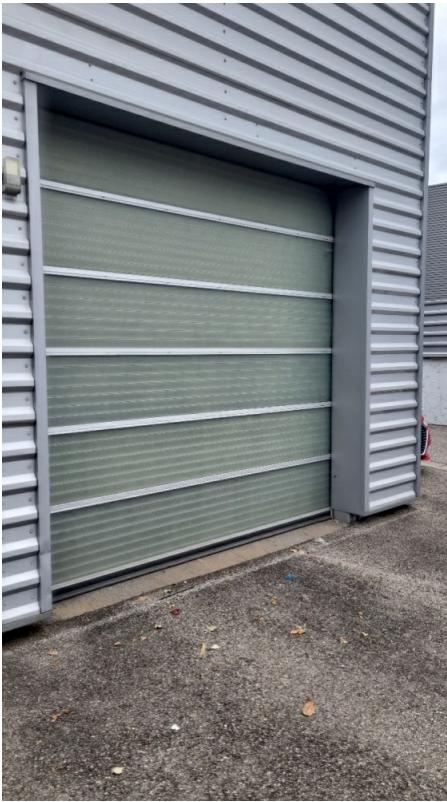
Photo équipement :

Anomalie / composant autres : remarque la porte fonctionne en homme mort (montée et descente)

Etat : Rien à signaler le jour de la visite. Fonctionnement ok

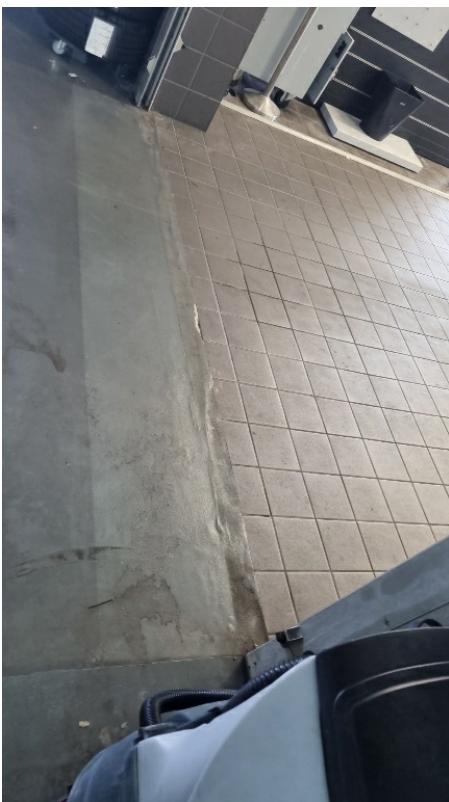
Photo marquage au sol :

ANOMALIE SEC RID RAP VOR PAC COU COF PBA : Marquage au sol à effectuer

Longueur marquage au sol : 3000

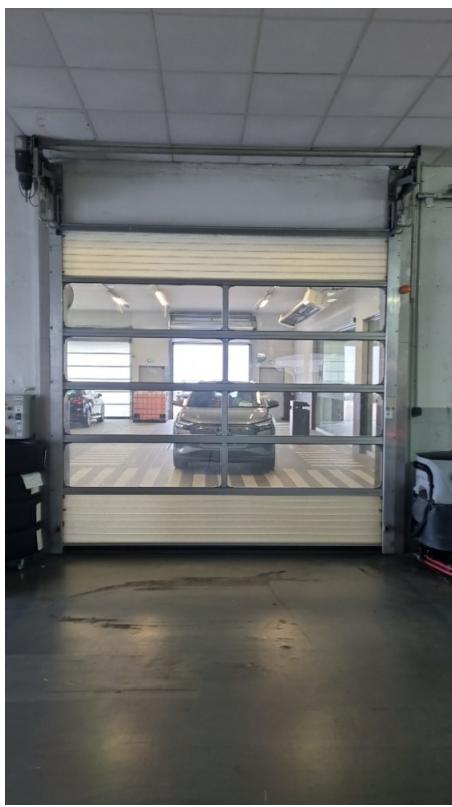
Photo équipement :

Etat : Rien à signaler le jour de la visite. Fonctionnement ok

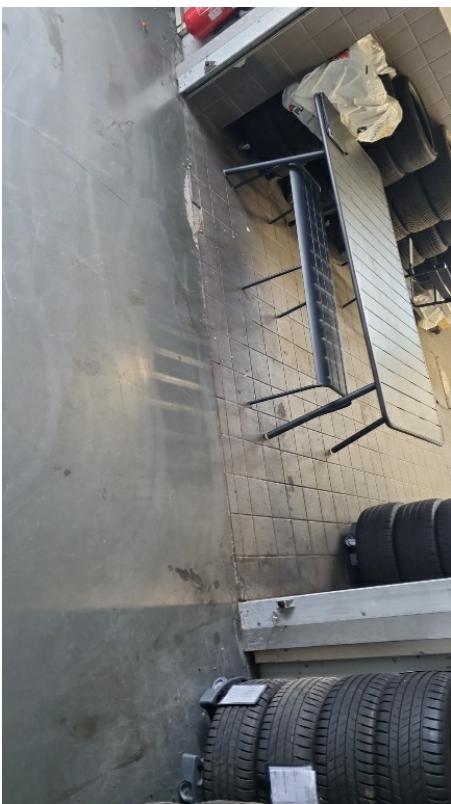
Photo marquage au sol :

ANOMALIE SEC RID RAP VOR PAC COU COF PBA : Marquage au sol à effectuer

Longueur marquage au sol : 3000
