# Etat des lieux Bordeaux

**Liste clients :** BOUEIX LOGISTIQUE

**ville :** ST MEDARD D'EYRANS

**Equipement présent sur site :** 4 SEC 17 CFE 2 PAU

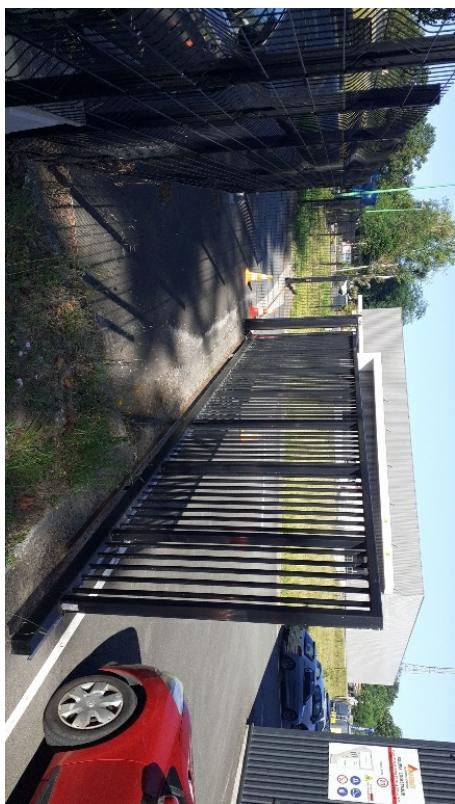
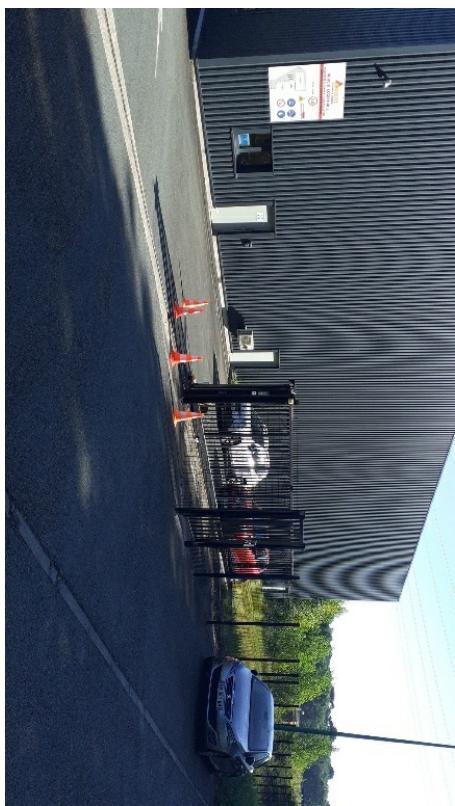
**Photo :**

**Etat général équipement :** Présence de partie en relief pouvant créer des zones de cisaillement , coincements, entrainements (serrure, poignée, élément décoratif, boîte au lettre..)

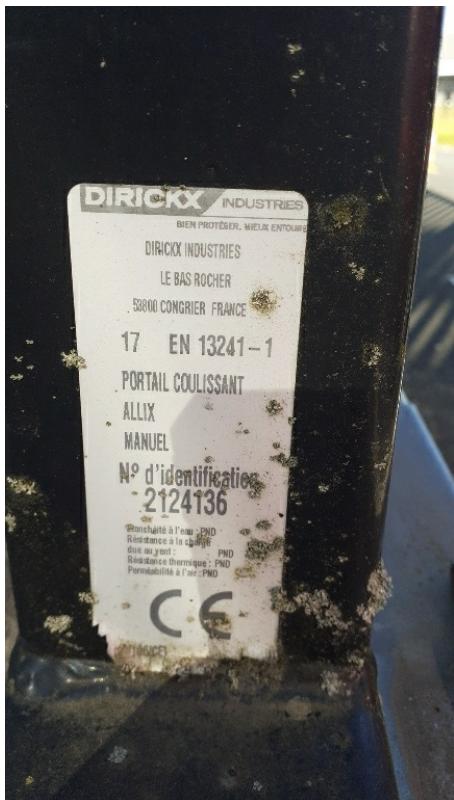
**Photo plaque identification :**

**Plaque identification :** Présente et lisible

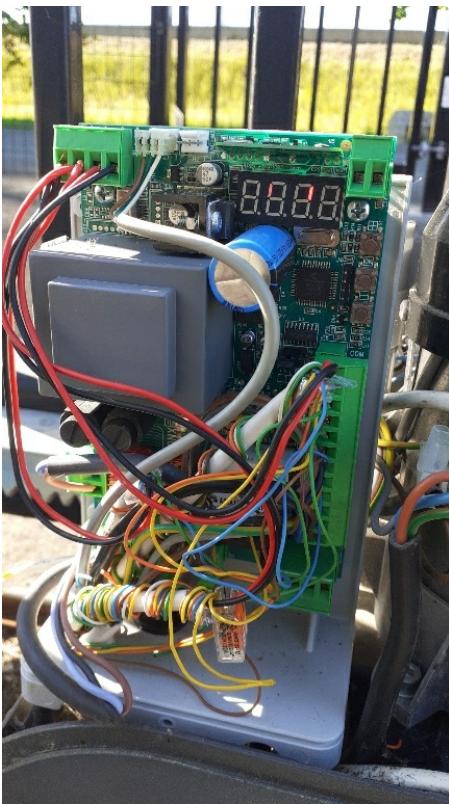
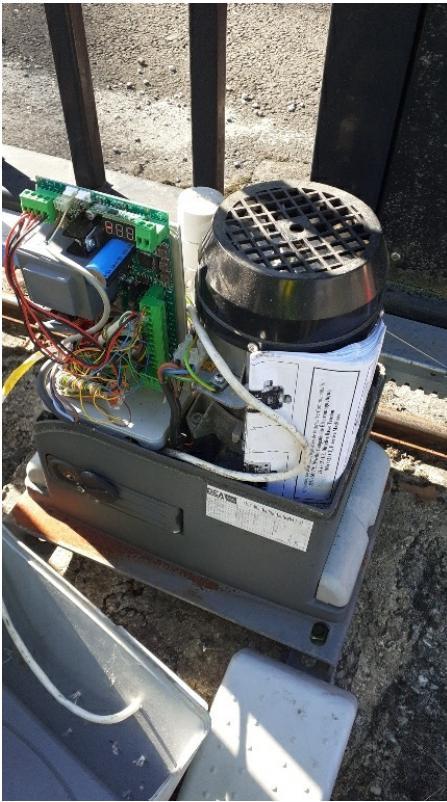
**Photo motorisation et carte électronique :**

**Marque et modèle motorisation :** dea rev220

**Marque et modèle coffret commande :** net230nx

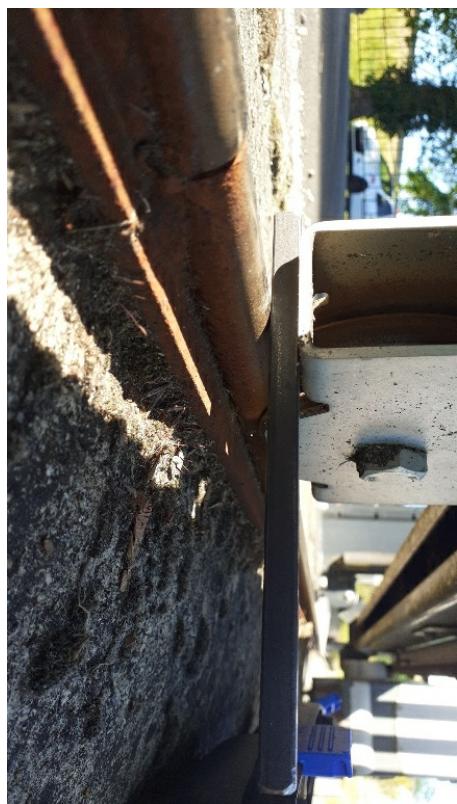
**Photo espace entre rail et galet :**

**Espace inférieur ou égal à 8 mm entre rail et protection galets de roulement :** Satisfaisant

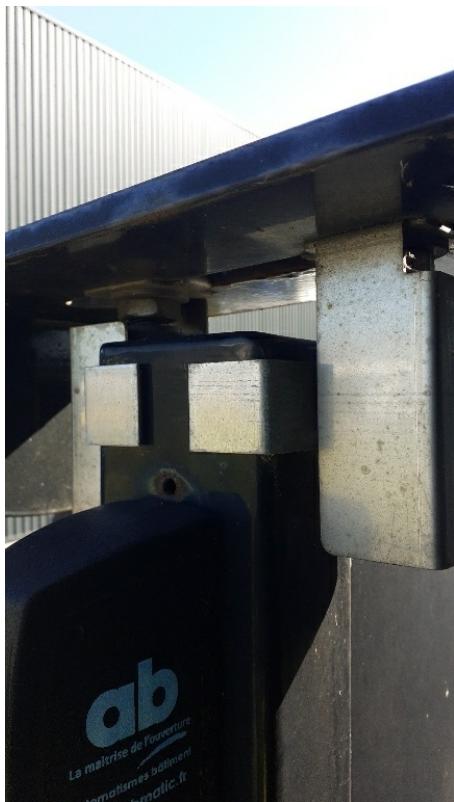
**Photo galets guidage :**

**Espace entre le haut du portail et la platine des galets de guidage inférieur ou égal à 8mm :** Non satisfaisant

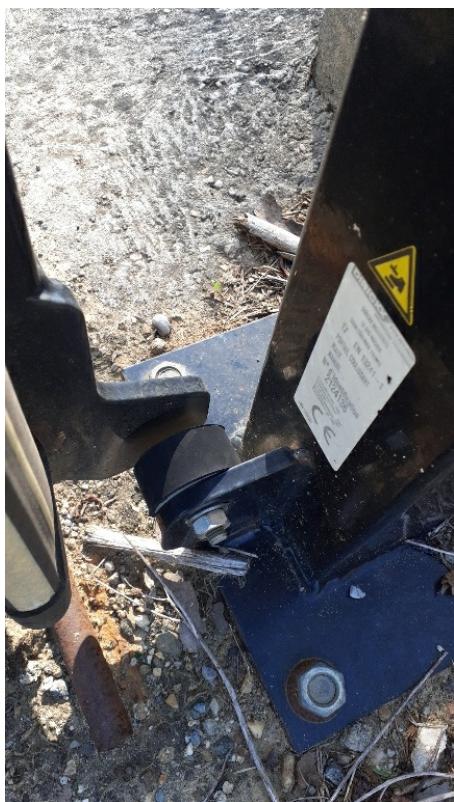
**Photo butée avant :**

Présence de la butée mécanique avant sur le VANTAIL : Oui

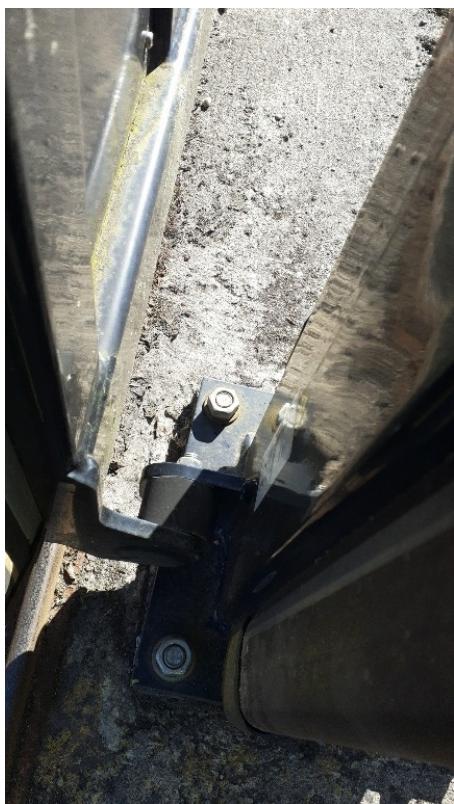
**Photo butée arrière :**

Présence de la butée mécanique arrière sur le VANTAIL : Oui

**Vérification de l'efficacité des butées en fonctionnement manuel :** Satisfaisant

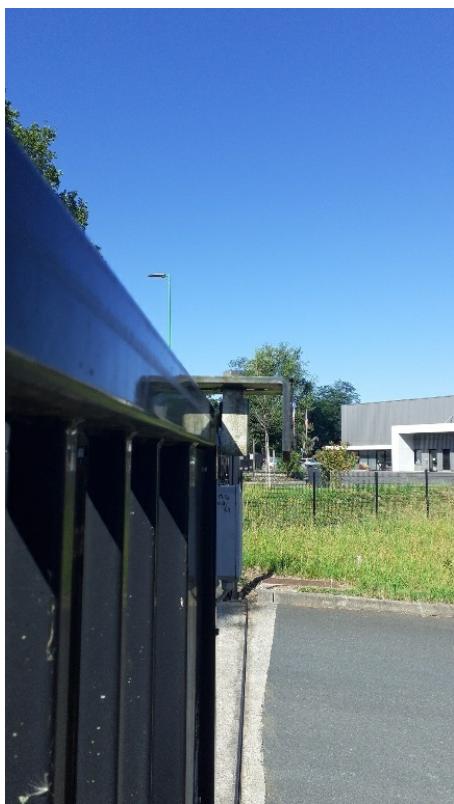
**Photo système anti chute :**

**Présence système anti chutes :** Oui

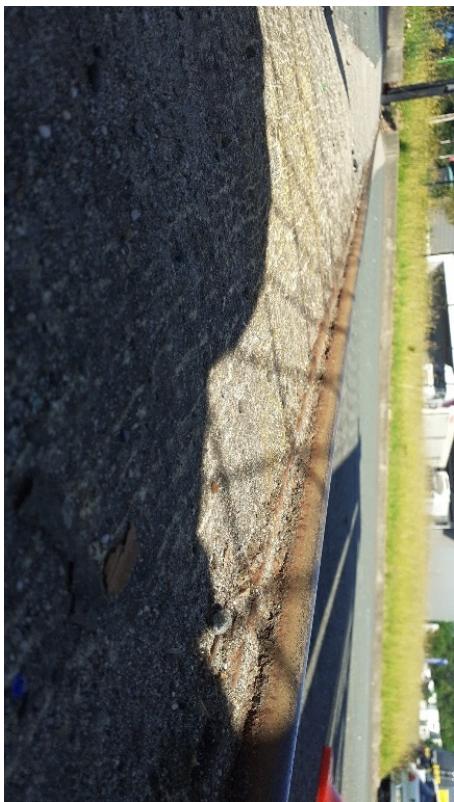
**photo du seuil ou de la surélévation :**

**Seuil ou surélévation supérieur à 5mm ? :** Oui

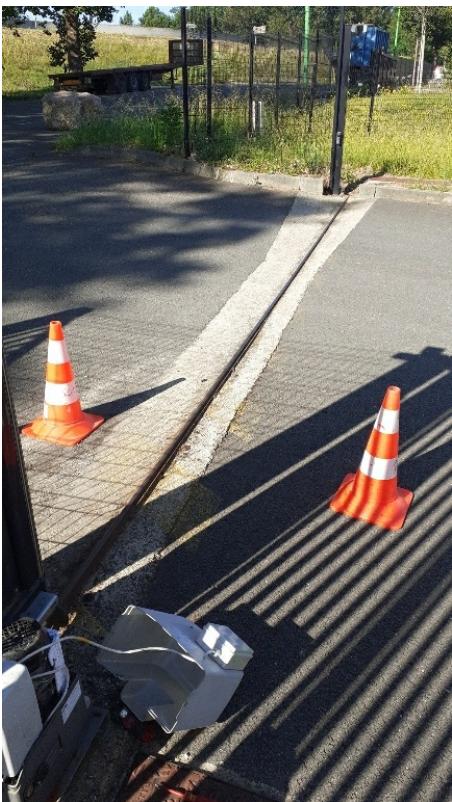
**Photo du marquage au sol :**

**Fonctionnement feu clignotant : Non**

**Présence marquage au sol : Non**

**Marquage zone de refoulement : Non**

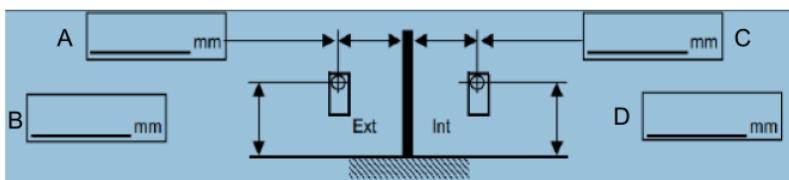
**Position cellules :**

**Cote en C (en mm) : 170**

**Cote en D (en mm) : 780**

**Commentaire supplémentaire si nécessaire :** feu clignotant HS, marquage au sol, positionnement cellule non conforme, 20 m de clôture, papeur arrière

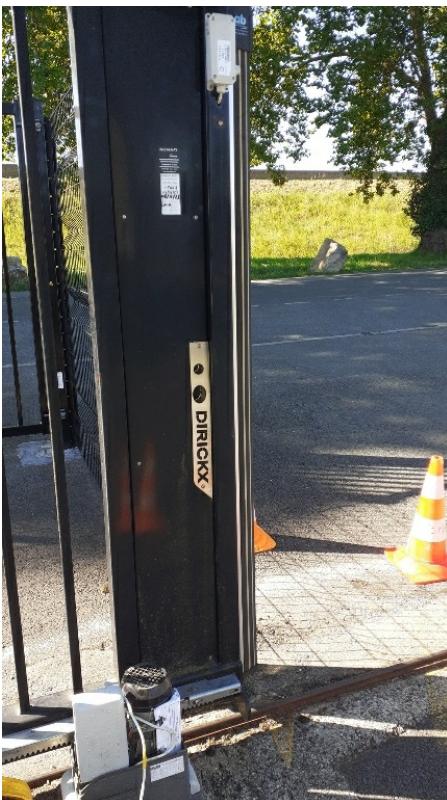
**Photo général bord primaire :**

**Protection bord primaire :** Palpeur a la fermeture fonctionnel jusqu'à 2500 mm si nécessaire

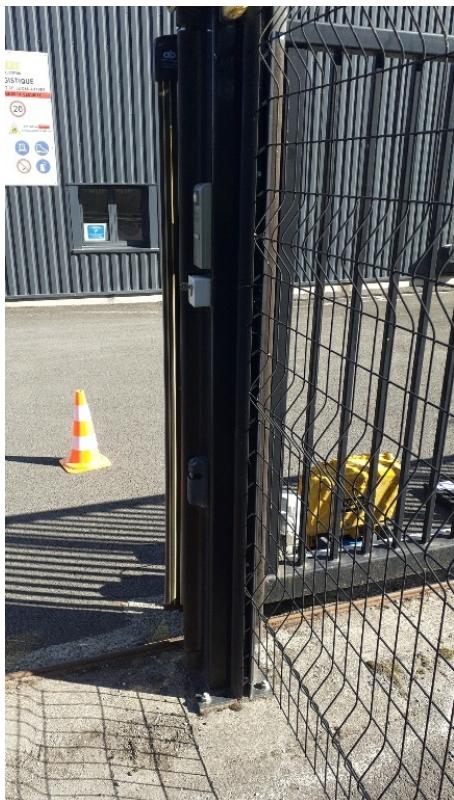
**Photo général bord secondaire :**

**Protection bord secondaire :** Palpeur a l'ouverture fonctionnel jusqu'à 2500 mm si nécessaire

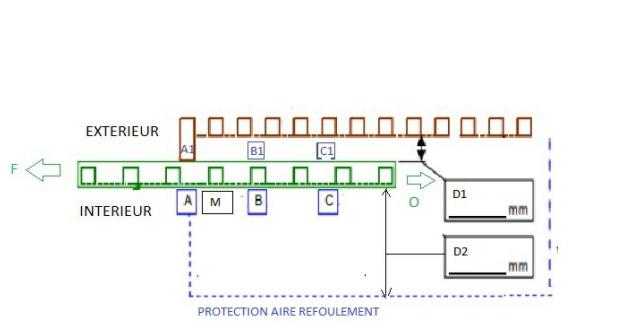
**Implantation :**

**Protection aire de refoulement (zone pointillé bleu) : Aucune protection**

**Protection des zones de cisaillement en A : Palpeur à l'ouverture fonctionnel du sol et jusqu'à 2500 mm si nécessaire, Palpeur à la fermeture fonctionnel du sol et jusqu'à 2500 mm si nécessaire**

**Protection des zones de cisaillement en A1 : Aucune**

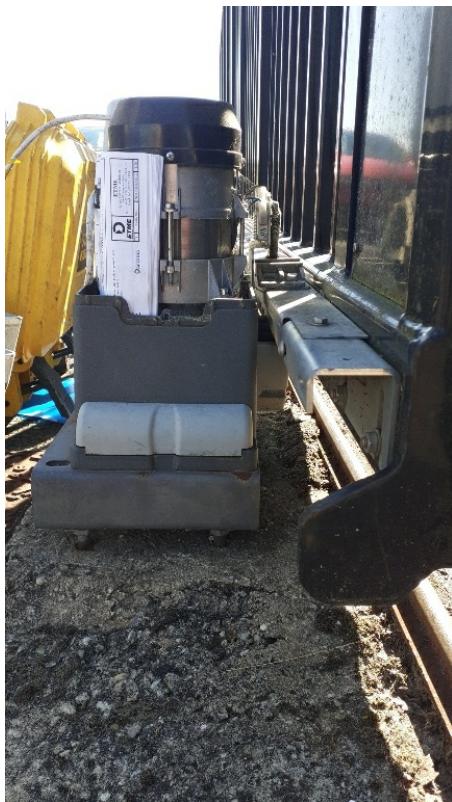
**Photo moteur portail ouvert :**

**Protection des zones de cisaillement en M (moteur) : Non**

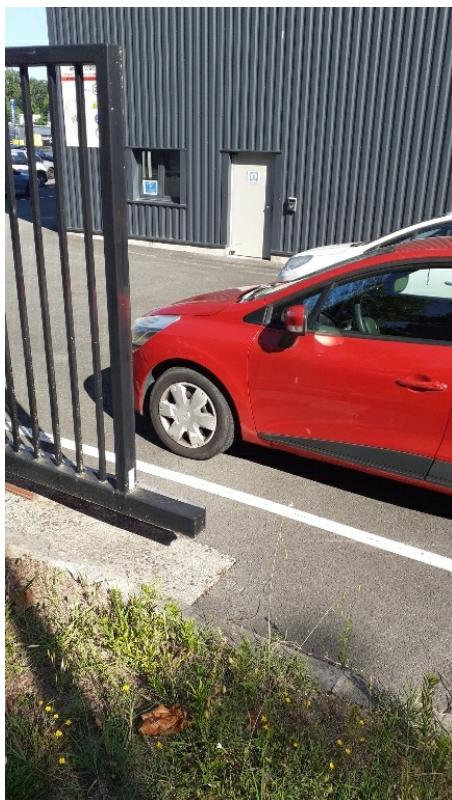
**Photo zone d'écrasement :**

**Zone d'écrasement fin d'ouverture (distance inférieure à 500mm) : Non**

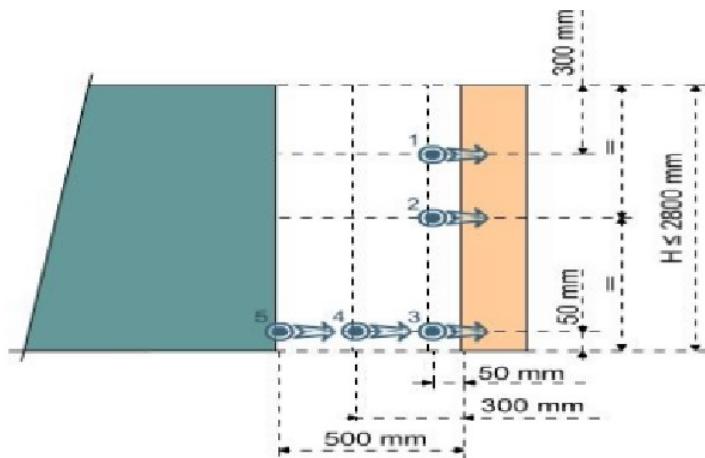
Figure 1 – Points de mesure sur site recommandés

**Valeurs mesurées au point 1 :** fs84, fdon, td 0s, feon, id 36

**Valeurs mesurées au point 2 :** fd on, fs67, td 0s, feon, id 37

**Valeurs mesurées au point 3 :** fd176, fs154, td 0,315s, feon, id45

**Valeurs mesurées au point 4 :** fd151, fs153, td0,001s, feon, id46

**Valeurs mesurées au point 5 :** fd193, fs537, td0,057s, feon, id4824

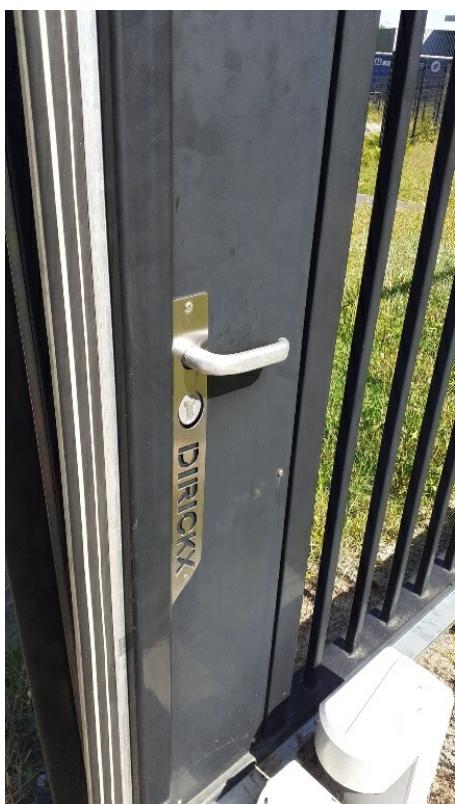
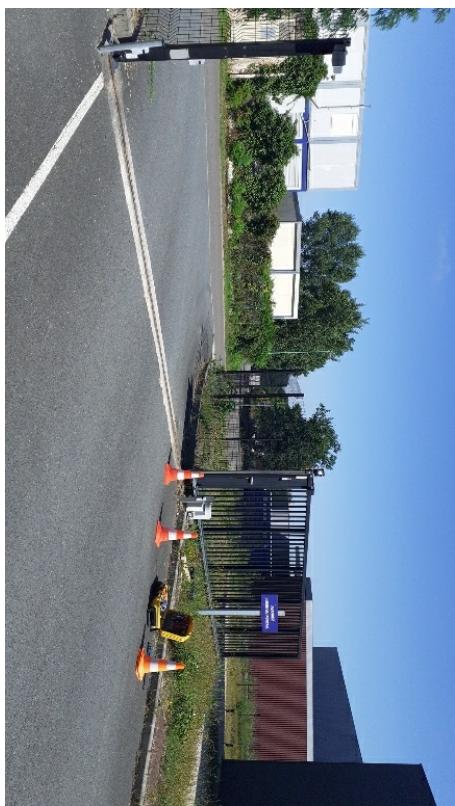
**Photo :**

**Etat général équipement :** Présence de partie en relief pouvant créer des zones de cisaillement , coincements, entrainements (serrure, poignée, élément décoratif, boîte au lettre..)

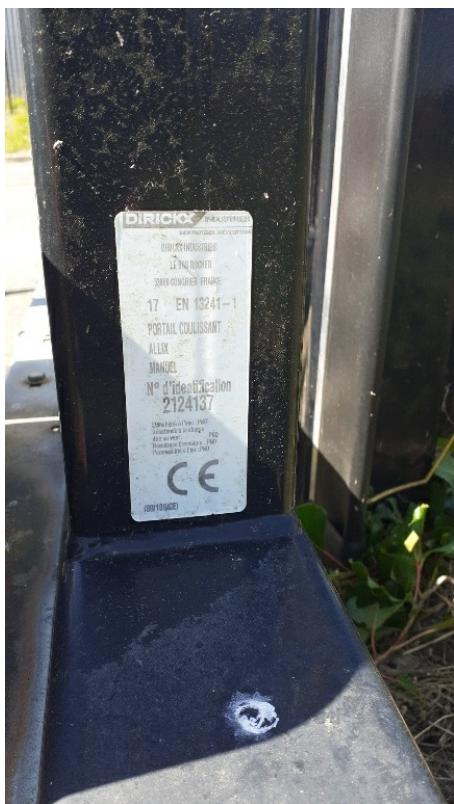
**Photo plaque identification :**

**Plaque identification :** Présente et lisible

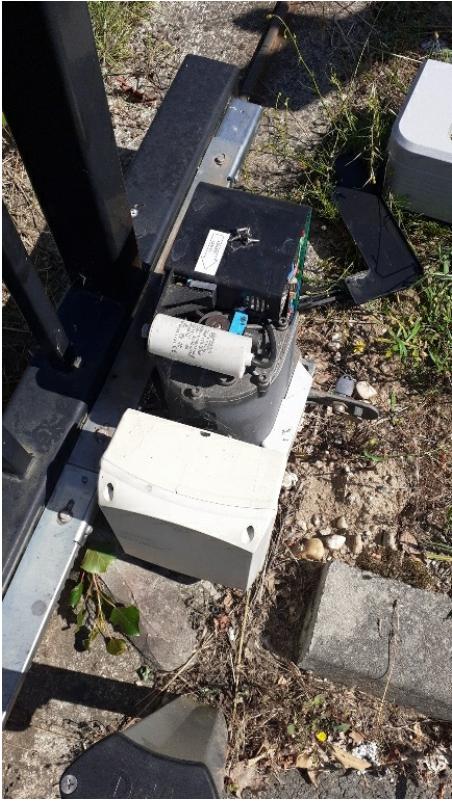
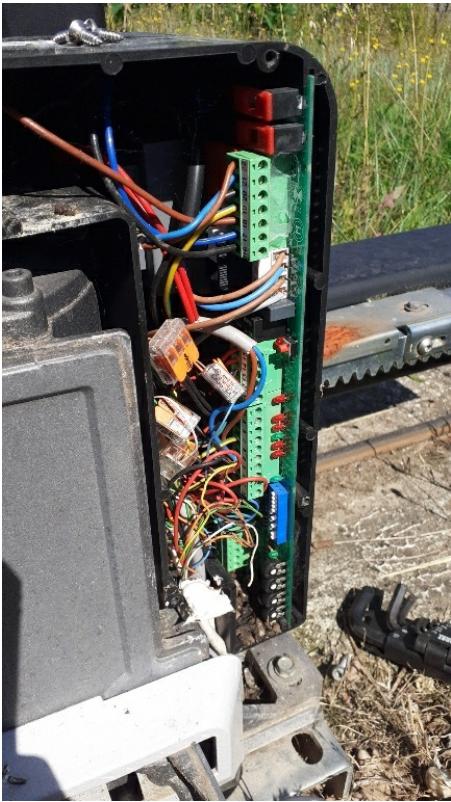
**Photo motorisation et carte électronique :**

**Marque et modèle motorisation :** nyota fadini

**Marque et modèle coffret commande :** fadini nyota 115

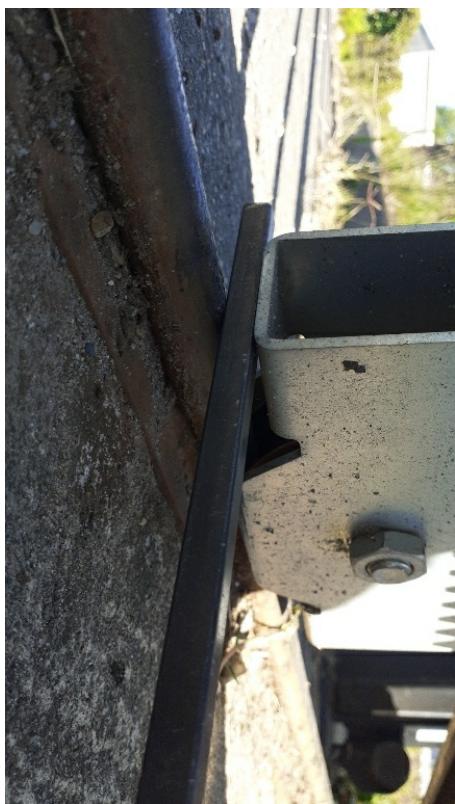
**Photo espace entre rail et galet :**

**Espace inférieur ou égal à 8 mm entre rail et protection galets de roulement :** Satisfaisant

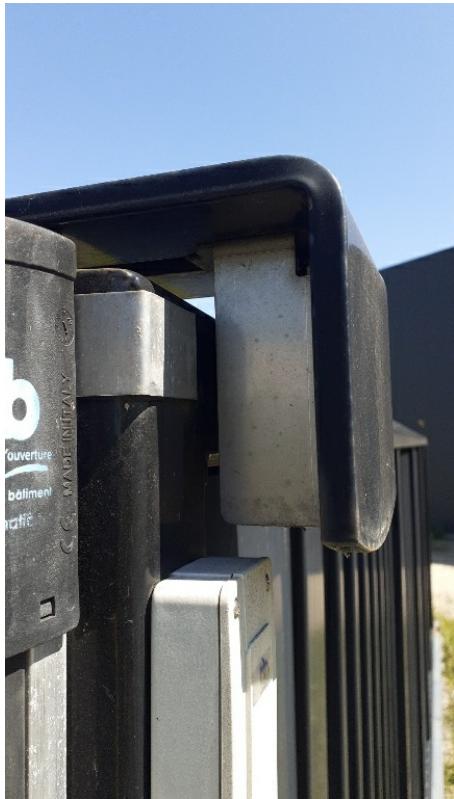
**Photo galets guidage :**

**Espace entre le haut du portail et la platine des galets de guidage inférieur ou égal à 8mm :** Non satisfaisant

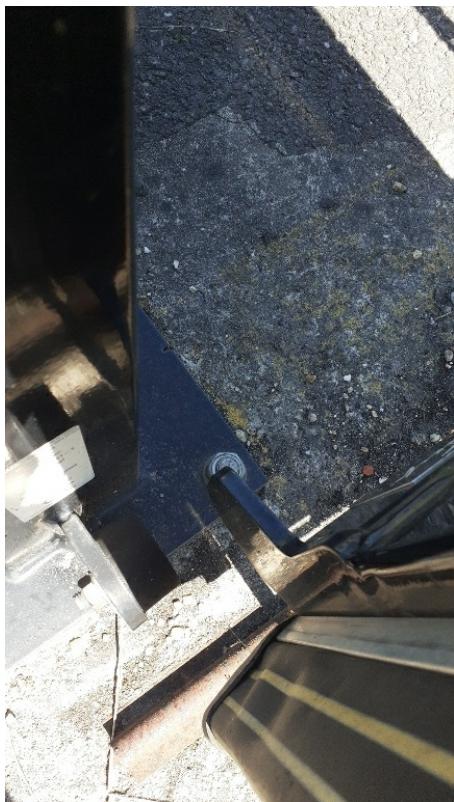
**Photo butée avant :**

Présence de la butée mécanique avant sur le VANTAIL : Oui

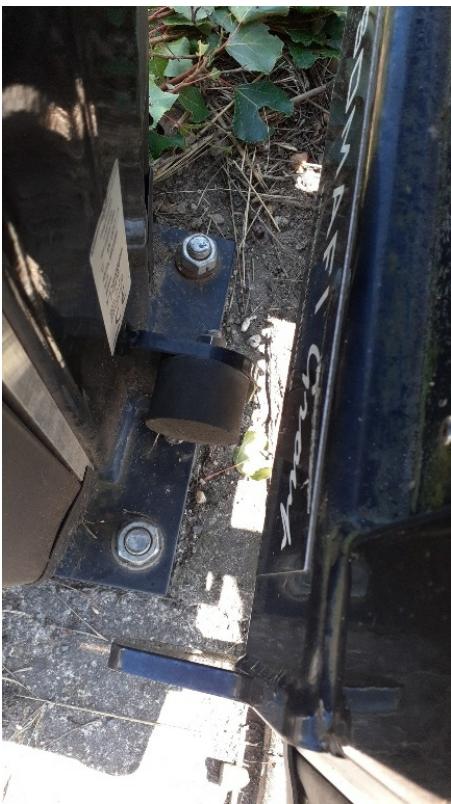
**Photo butée arrière :**

Présence de la butée mécanique arrière sur le VANTAIL : Oui

**Vérification de l'efficacité des butées en fonctionnement manuel :** Satisfaisant

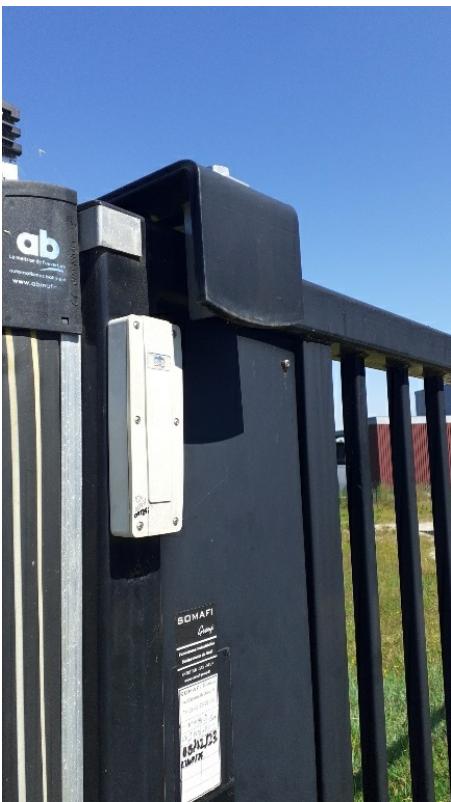
**Photo système anti chute :**

**Présence système anti chutes :** Oui

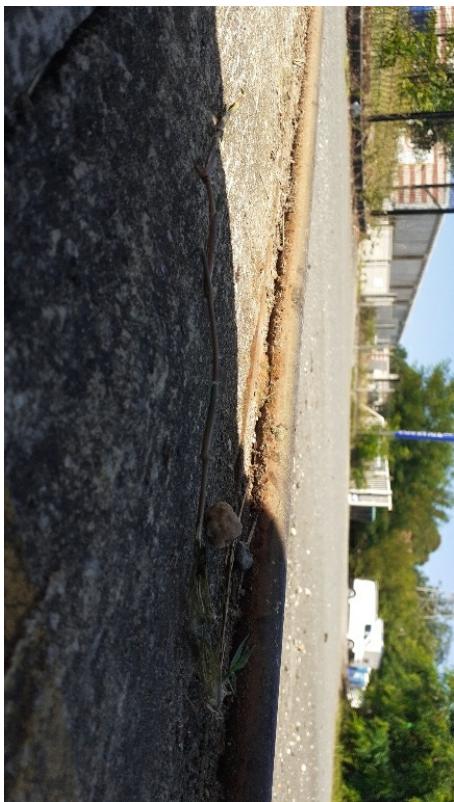
**photo du seuil ou de la surélévation :**

**Seuil ou surélévation supérieur à 5mm ? :** Non

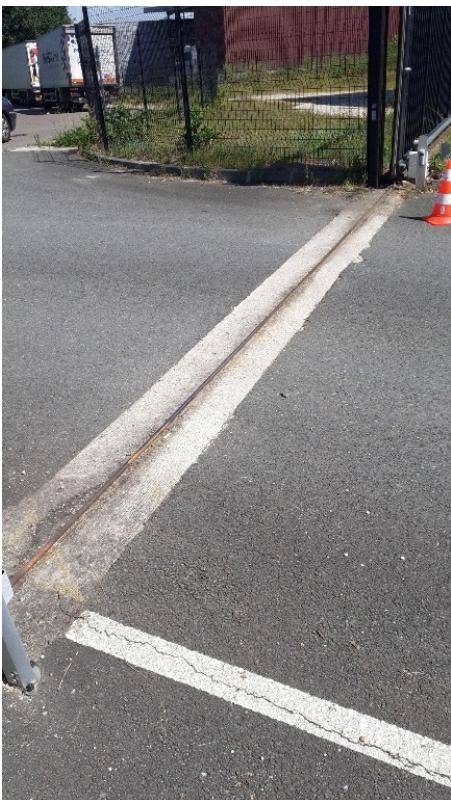
**Photo du marquage au sol :**

**Préavis feu clignotant (2 secondes mini)** : Non

**Présence marquage au sol** : Non

**Marquage zone de refoulement** : Non

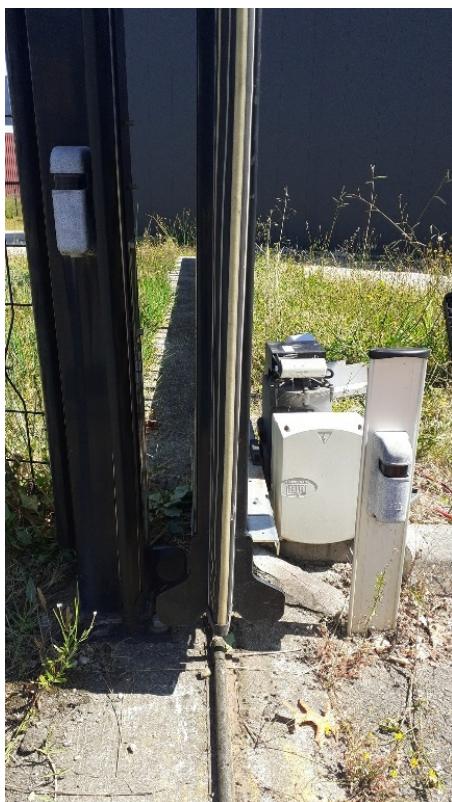
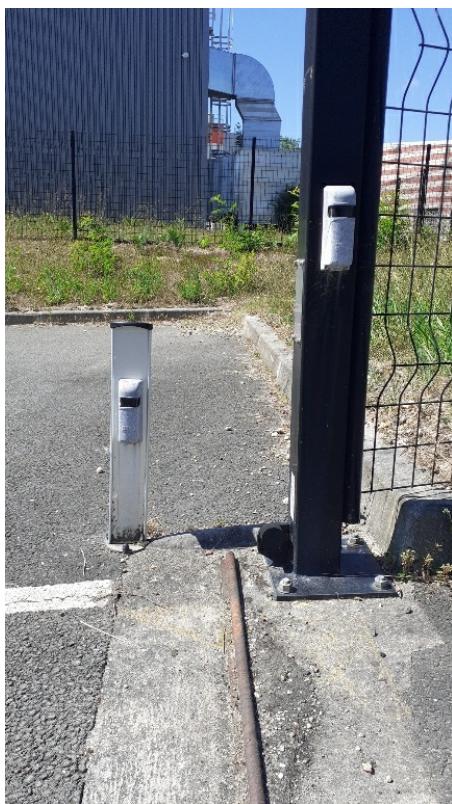
**Photos cellules cotés moteur et réception :**

**Cote en A (en mm) : 180**

**Cote en B (en mm) : 770**

**Cote en C (en mm) : 240**

**Cote en D (en mm) : 370**

**Commentaire supplémentaire si nécessaire :** palpeur en ouverture non fonctionnelle, marquage au sol, grillage 19m, cellules non conforme

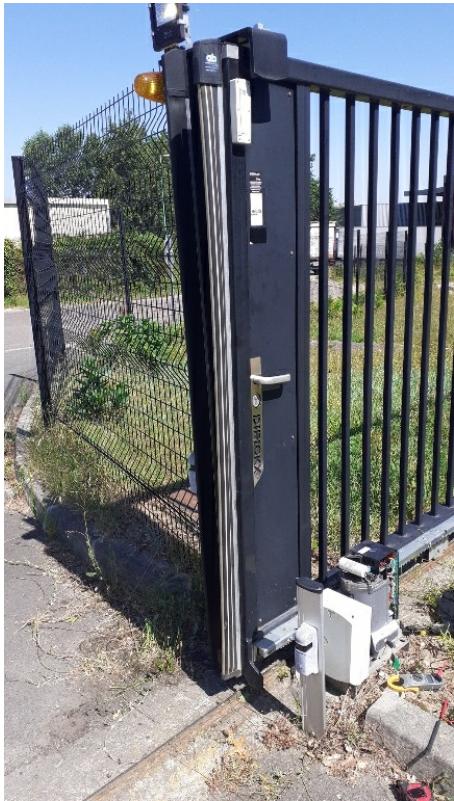
**Photo général bord primaire :**

**Protection bord primaire :** Palpeur à la fermeture fonctionnel jusqu'à 2500 mm si nécessaire

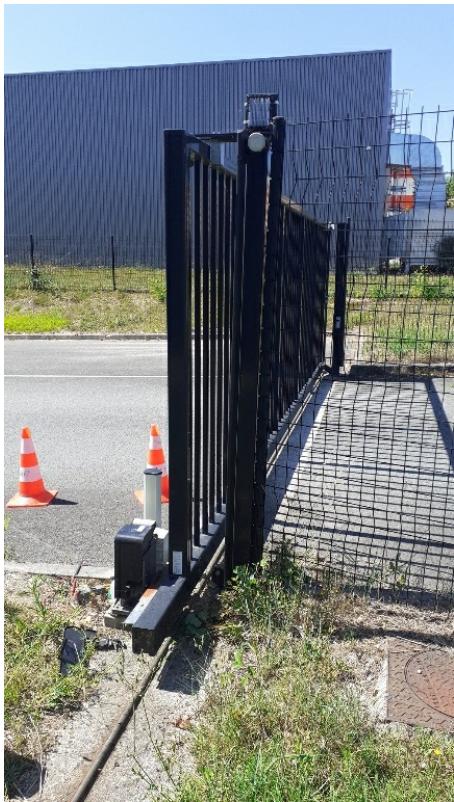
**Photo général bord secondaire :**

**Protection bord secondaire :** Palpeur à l'ouverture fonctionnel jusqu'à 2500 mm si nécessaire

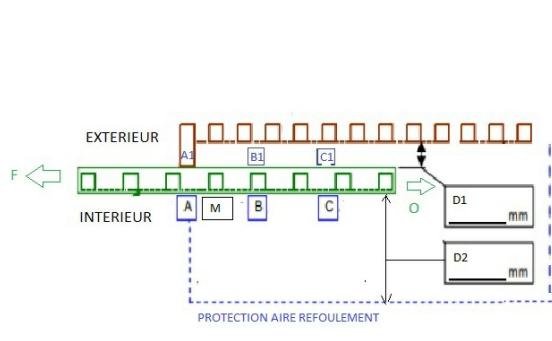
### Implantation :

**Protection aire de refoulement (zone pointillé bleu) :** Aucune protection

**Protection des zones de cisaillement en A1 : Palpeur à la fermeture fonctionnel du sol et jusqu'à 2500 mm si nécessaire, Palpeur à l'ouverture non fonctionnel ou trop court**

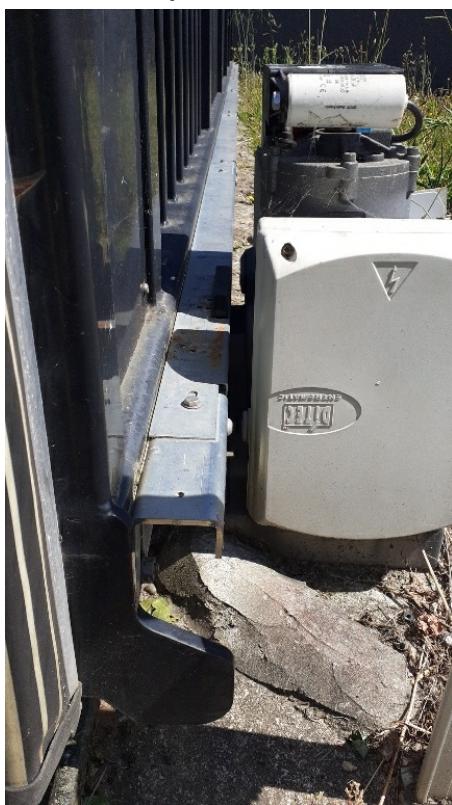
**Photo moteur portail ouvert :**

**Protection des zones de cisaillement en M (moteur) : Non**

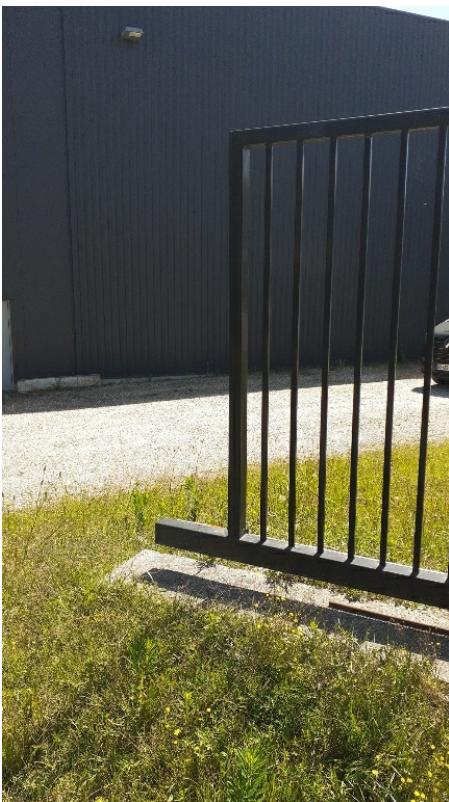
**Photo zone d'écrasement :**

**Zone d'écrasement fin d'ouverture (distance inférieure à 500mm) : Non**
