Visite maintenance GRENOBLE

Date : 17/09/2024

Nom client : SNAM / ST QUENTIN FALLAVIER

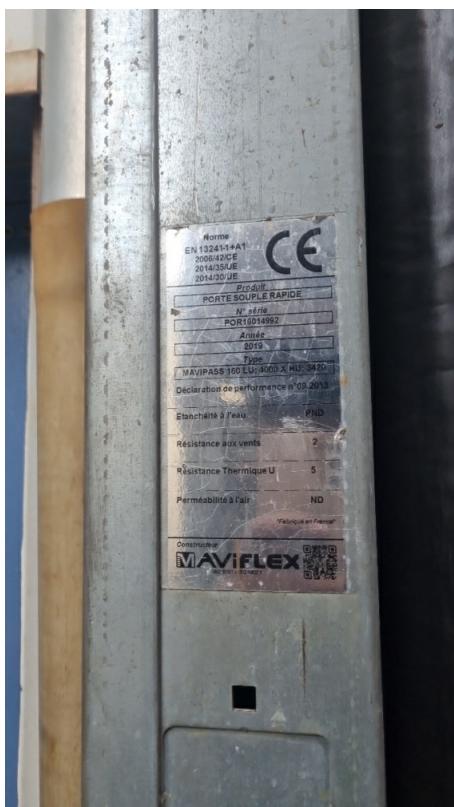
Photo plaque :

Equipement : RAP02

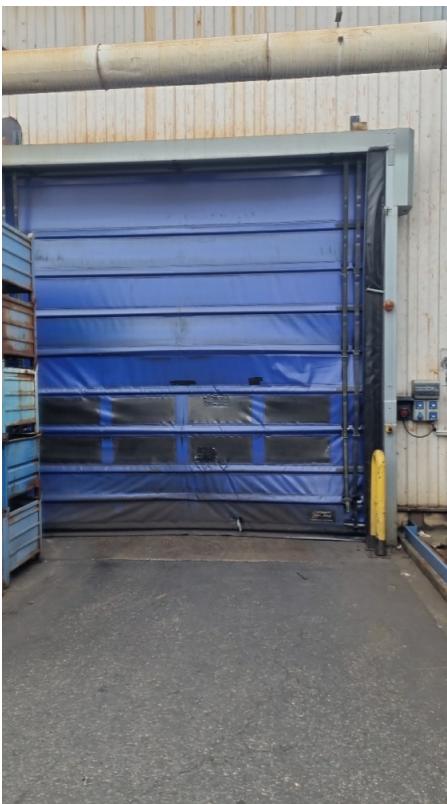
Photo équipement :

Anomalie / composant autres : bâche vétuste a remplacé avec passe sangle et raidisseurs capteur c1 barrière shunté

Etat : Travaux obligatoires

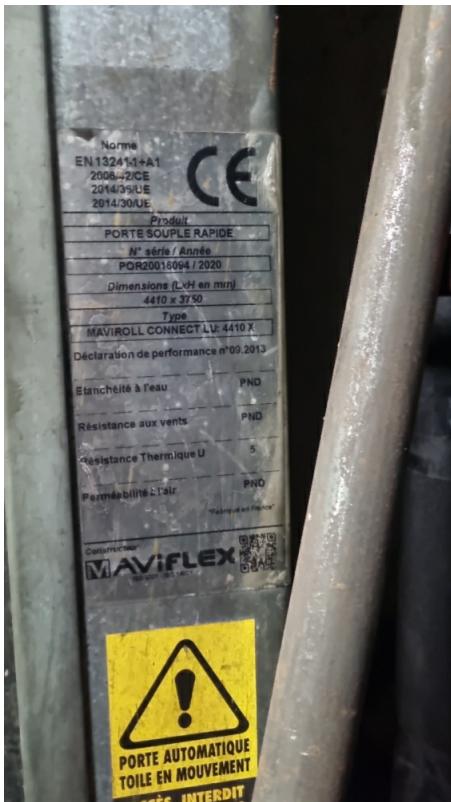
Photo plaque :

Equipement : RAP06

ANOMALIE SEC RID RAP VOR PAC COU COF PBA : Feu clignotant à remplacer, Marquage au sol à effectuer

Etat : Travaux à prévoir

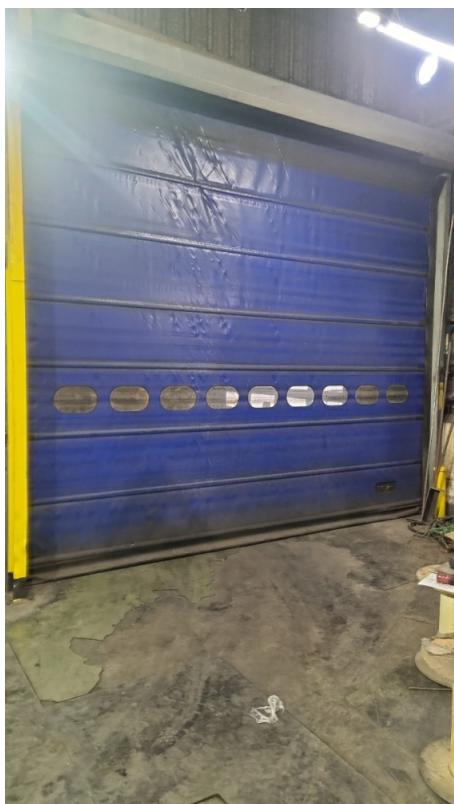
Photo équipement :

Modèle feu clignotant : voir photo

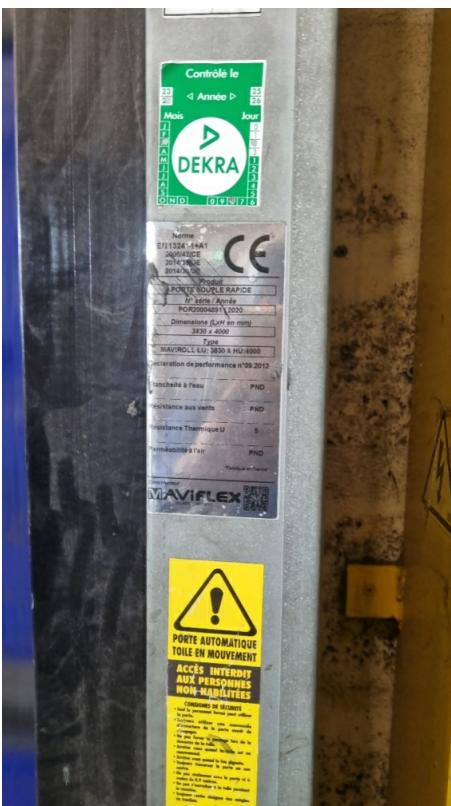
Photo plaque :

Equipement : RAP04

ANOMALIE SEC RID RAP VOR PAC COU COF PBA : Marquage au sol à effectuer

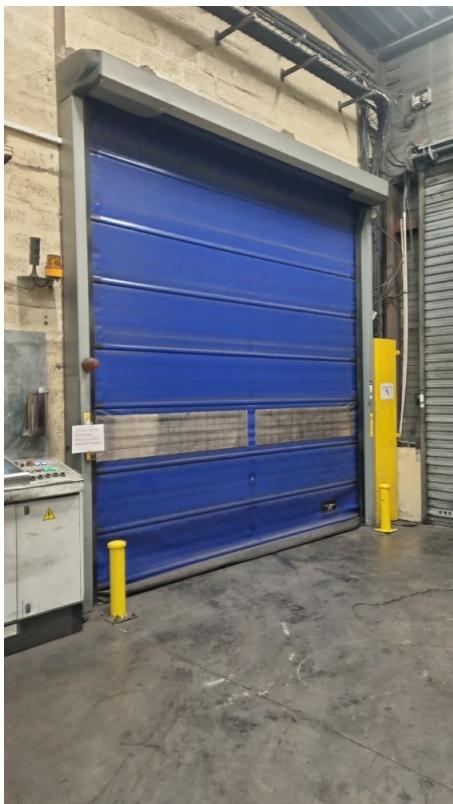
Photo équipement :

Etat : Travaux à prévoir

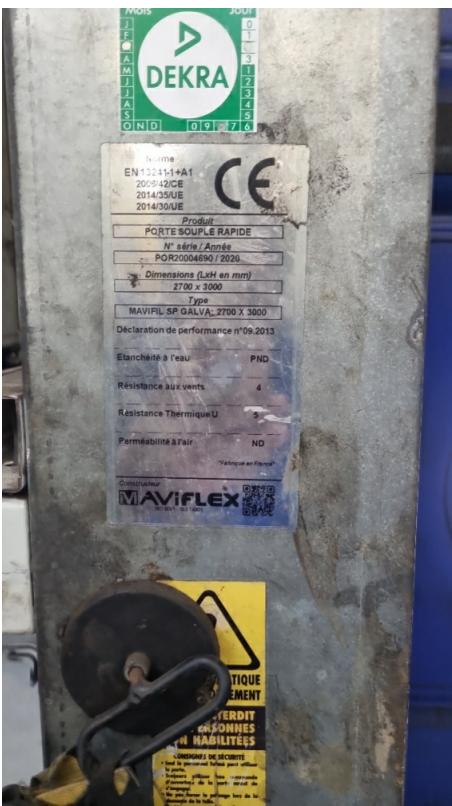
Photo plaque :

Equipement : RAP05

ANOMALIE SEC RID RAP VOR PAC COU COF PBA : Marquage au sol à effectuer

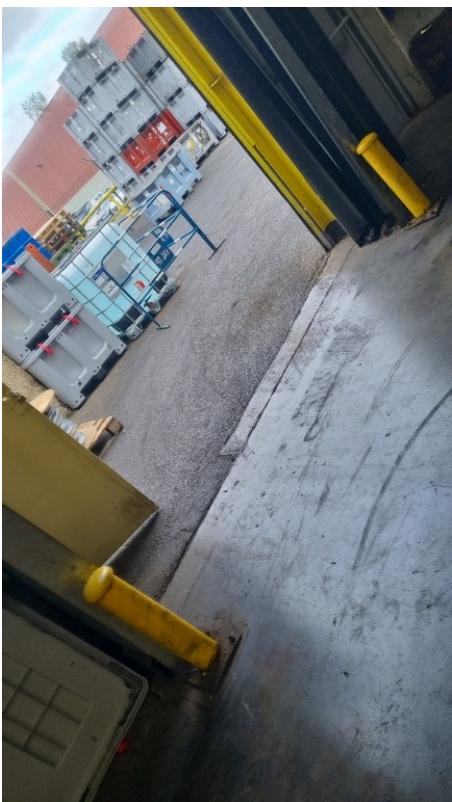
Photo marquage au sol :

Longueur marquage au sol : 3000

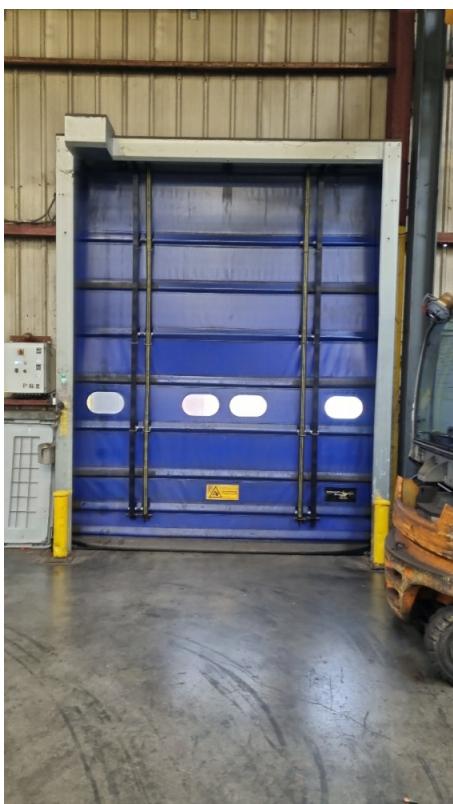
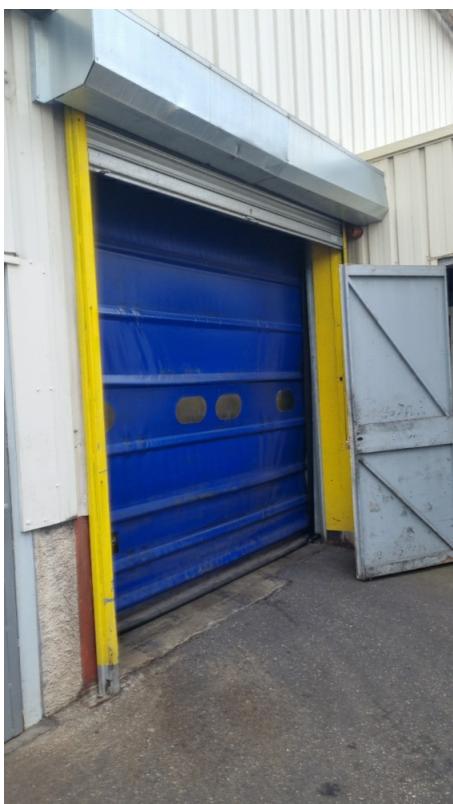
Photo équipement :

Etat : Travaux à prévoir

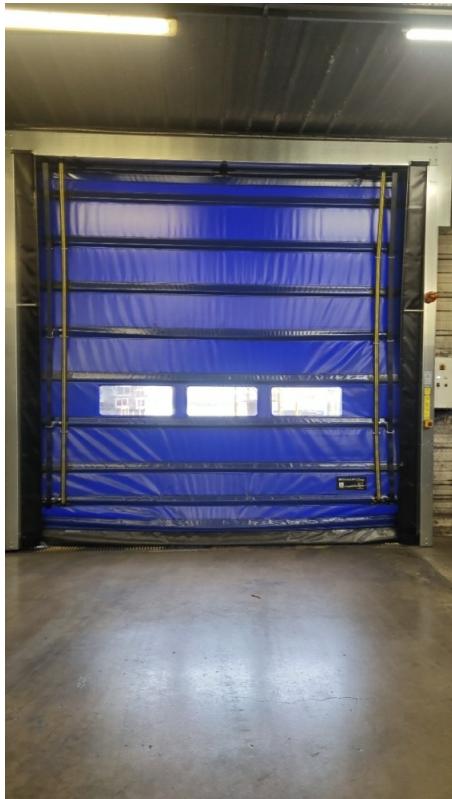
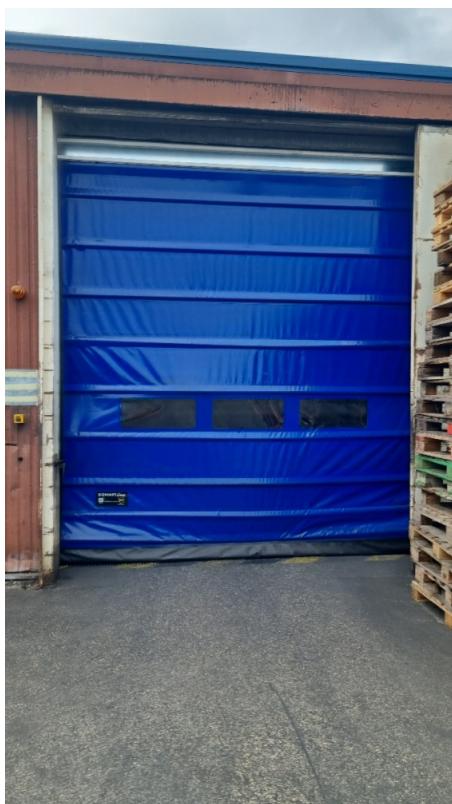
Photo équipement :

Anomalie / composant autres : raidisseurs légèrement tordu mais ne dérange pas le bon fonctionnement de la porte

Etat : Rien à signaler le jour de la visite. Fonctionnement ok

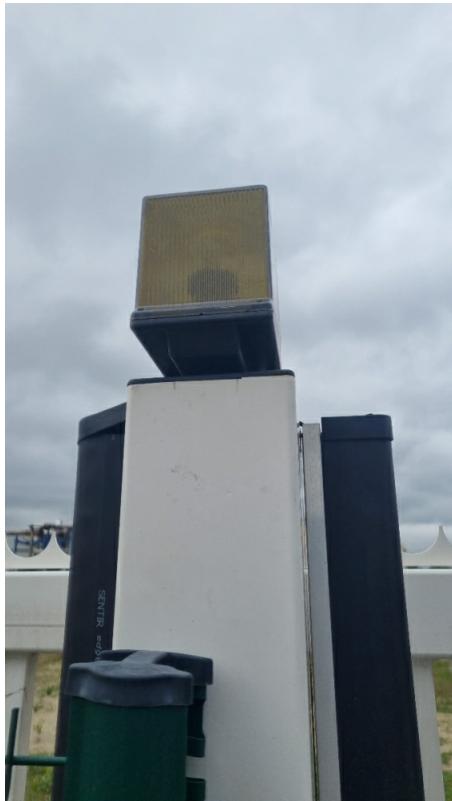
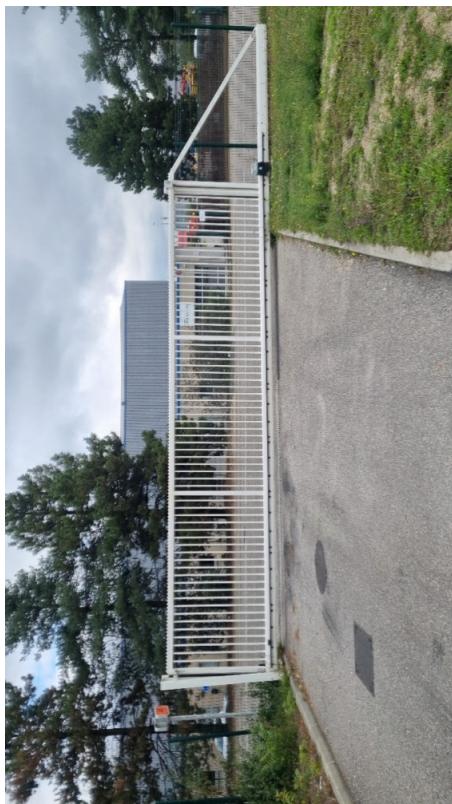
Photo équipement :

Anomalie / composant autres : les 3 palpeurs shunter giro ne fonctionne plus pas d'éclairage de zone

Etat : Travaux à prévoir

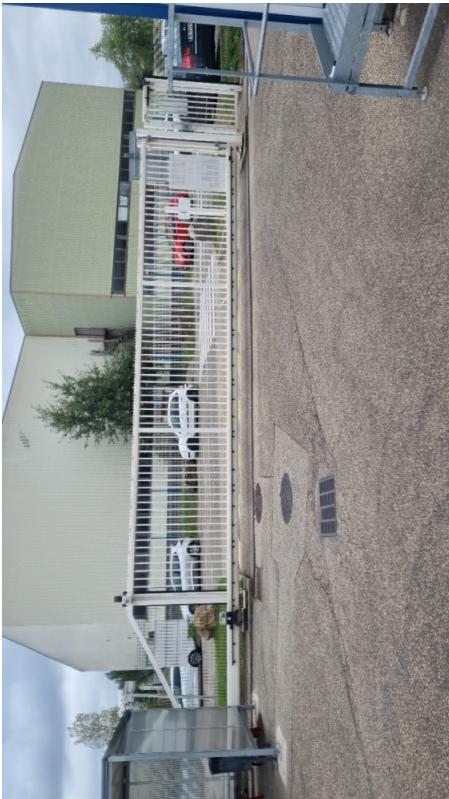
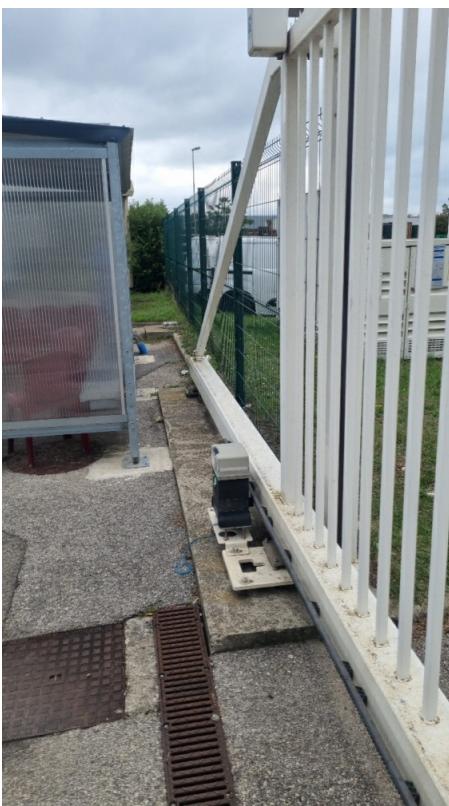
Photo équipement :

Anomalie / composant autres : feu clignotant ne fonctionne pas pas d'éclairage de zone

Etat : Travaux à prévoir
